津波堆積物に基づく津波波源推定手法の開発

平成26年3月

関西大学

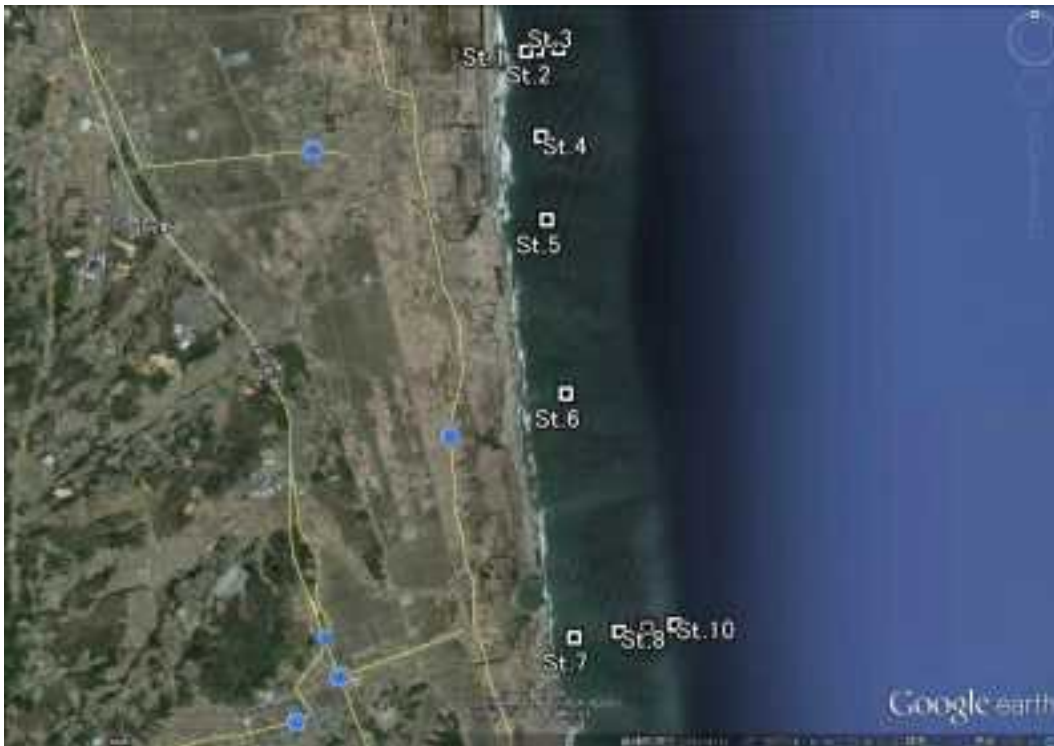
図 1：堆積物調査地点の位置.

採泥作業は日本ミクニヤ株式会社に委託し、2013年7月17日～18日に実施した（図1～5）。掘削地点の位置は表1の通りである。作業の詳細は別添の調査報告書に記載されている。

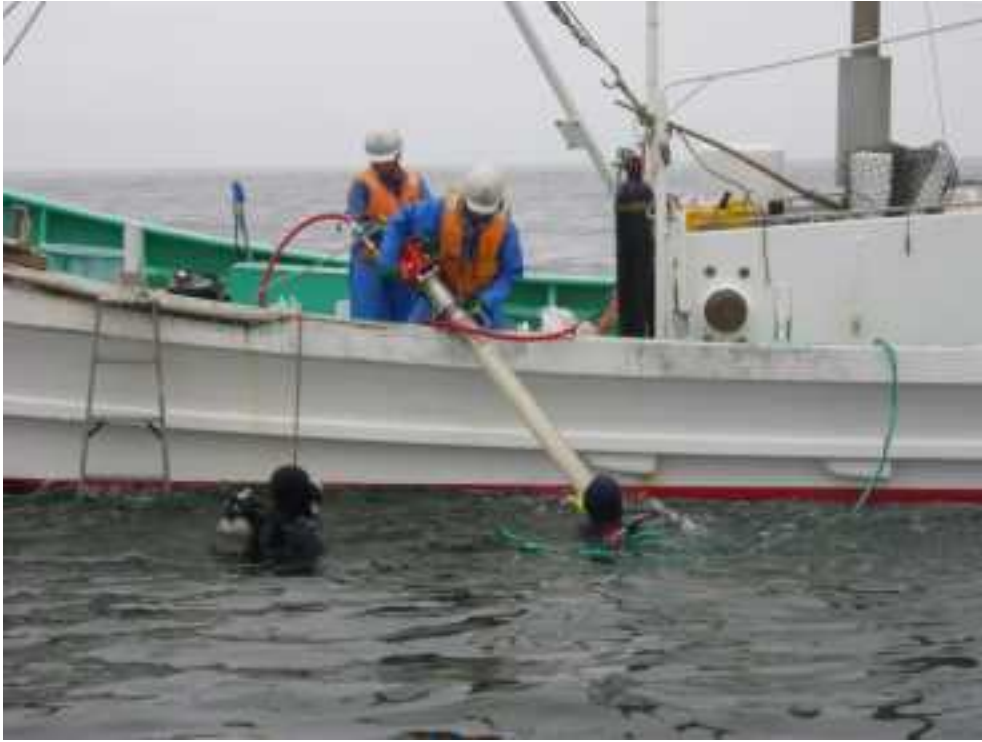
図 3 : バイブロコアラール・コアチューブ投入作業の状況.

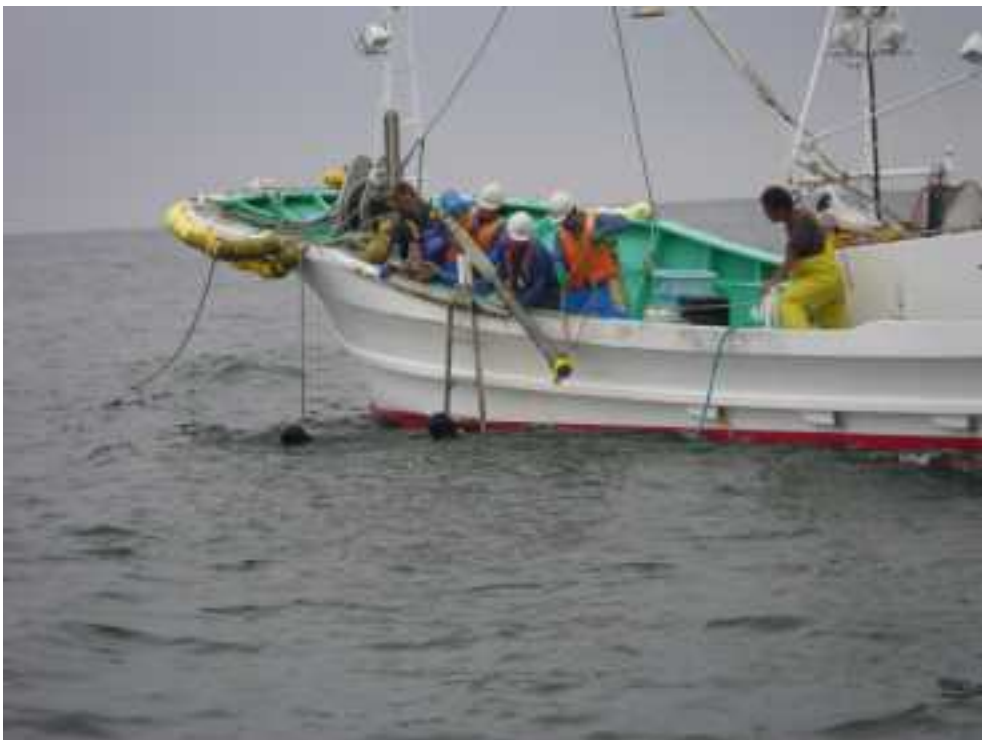
図 4 : コアチューブ引き揚げ作業の状況.

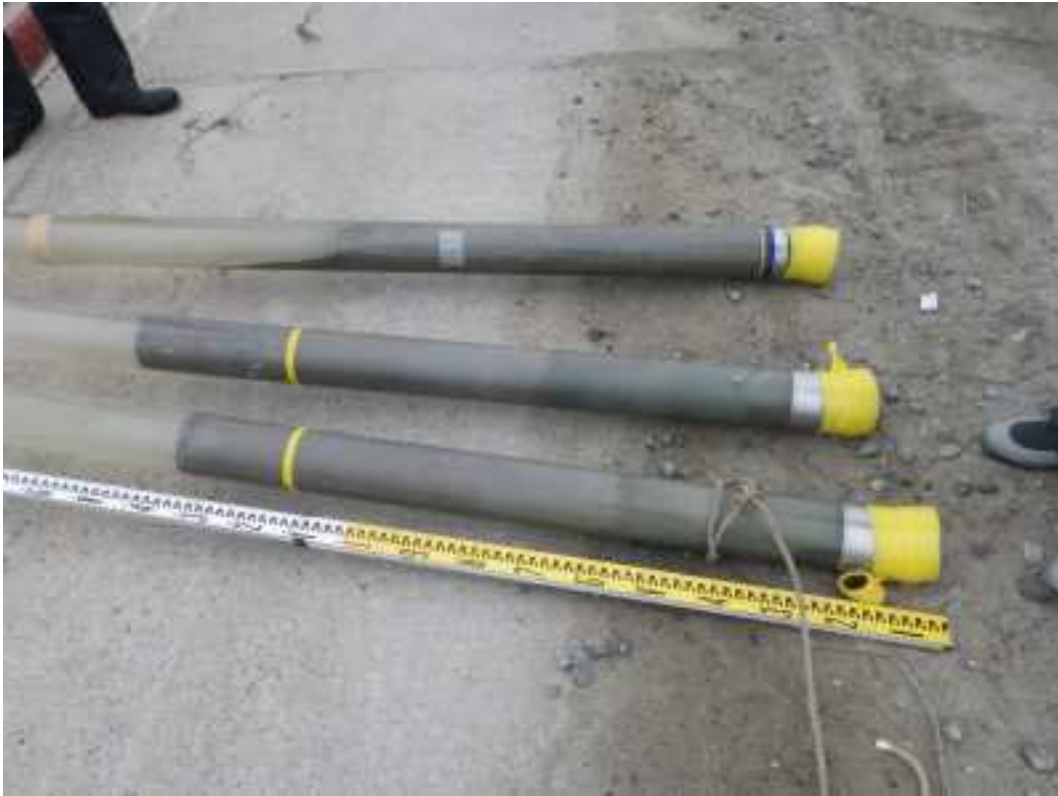
図 5 : コアチューブに回収された土砂サンプル.

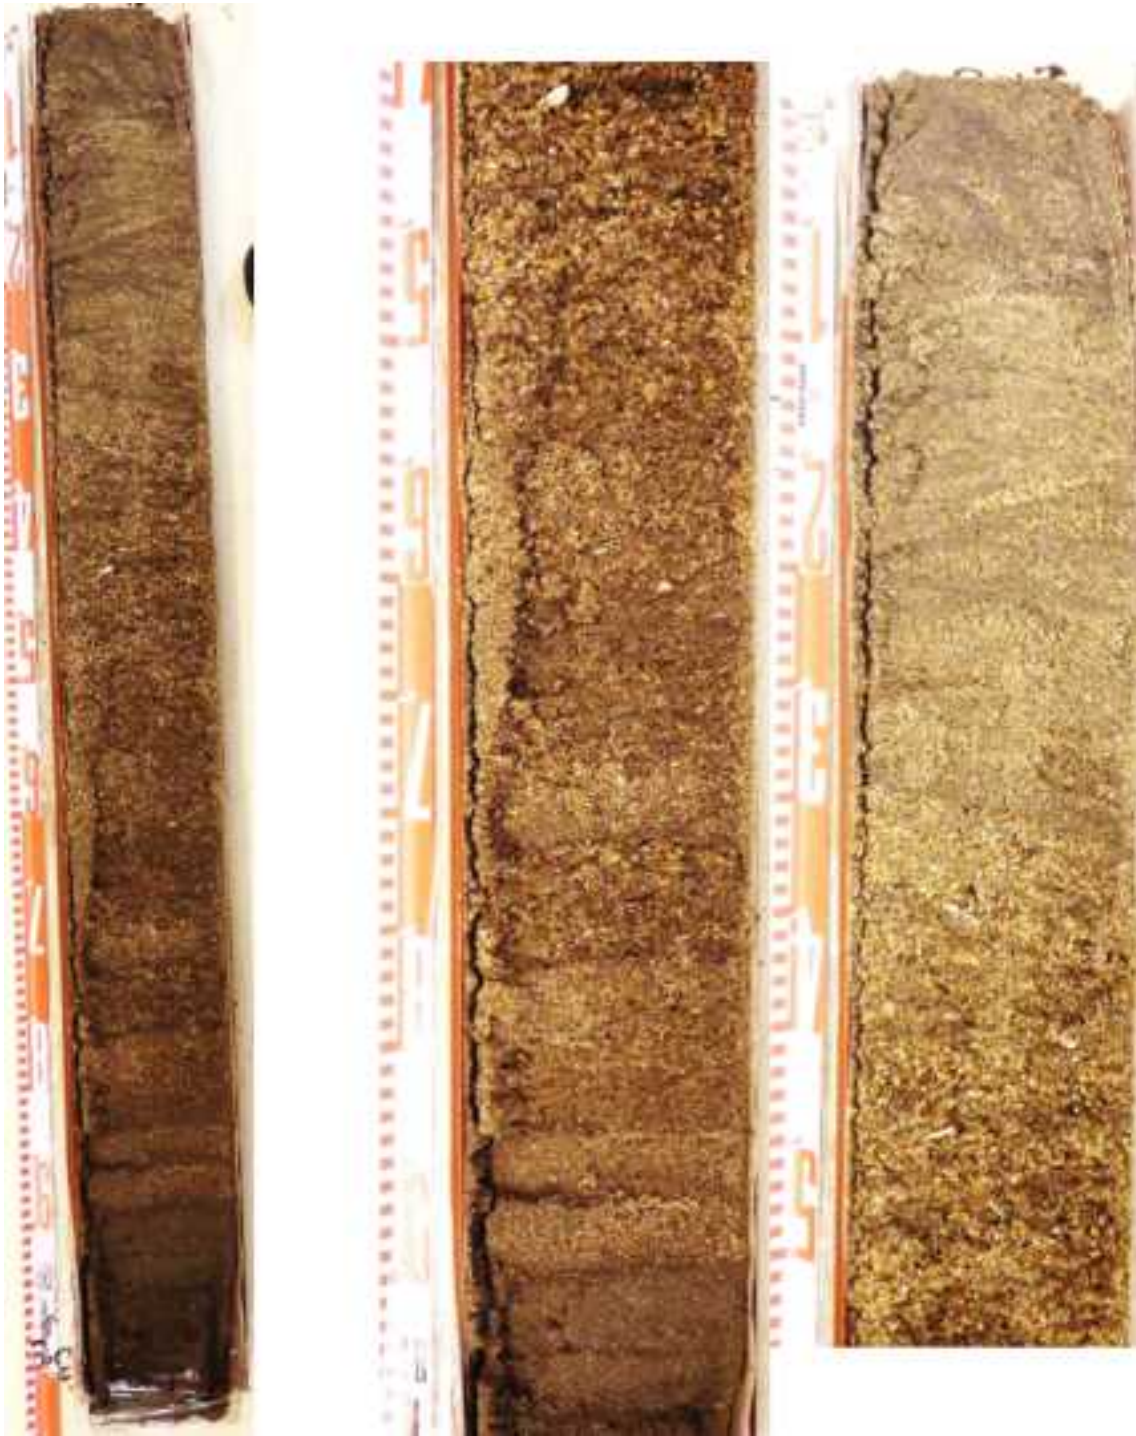
深度 0-10cm は塊状の極細粒砂層であった。深度 10-30cm は中粒～細粒砂層であり、下位から上位に向かって細粒化していた。上位 10cm には斜交葉理が見られた。深度 30-87cm は粗粒砂からなり、上位 10-20cm は極粗粒砂への上方粗粒化が認められ、また貝殻片が大量に含まれていた。最下部の 3cm 程は、細粒～中粒砂との互層となっていた。深度 87cm 以下は塊状の極細粒砂層で、上位の粗粒砂層との境界は明瞭であった。

図7 St. 2 コアの半割表面写真（全体像，左）と部分拡大写真（右）.

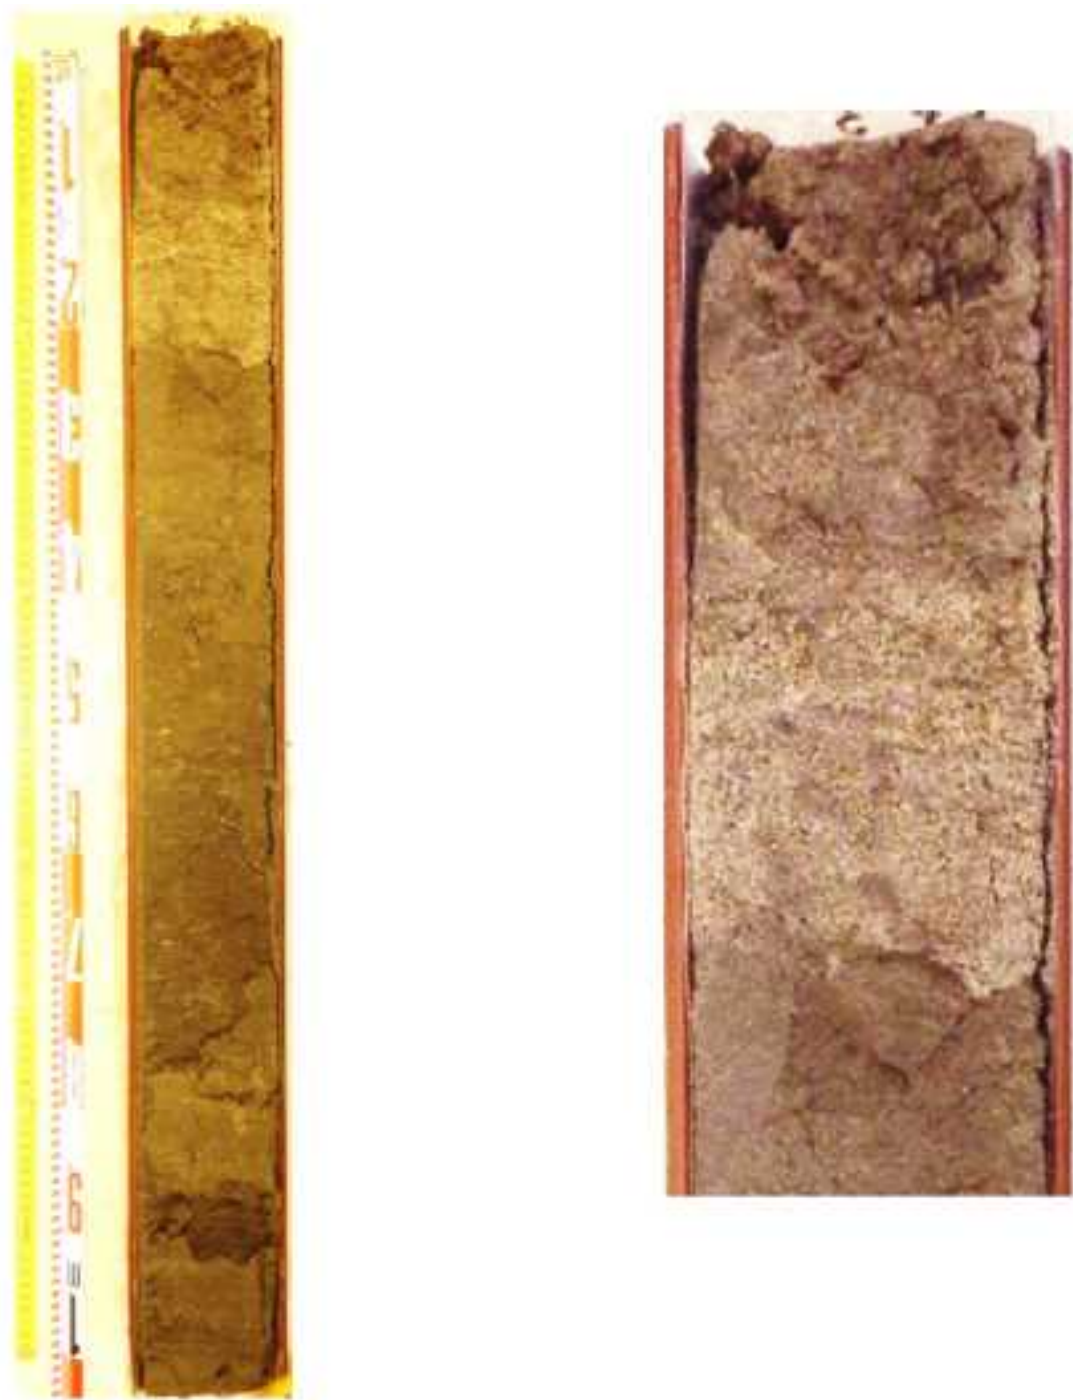
深度 0-13cm は塊状の極細粒砂層であった。深度 13-24cm は塊状の中粒砂層であった。深度 24cm 以下は塊状の極細粒砂であり、上位の粗粒砂層との境界は明瞭であった。

図8 St. 3 コアの半割表面写真（全体像，左）と部分拡大写真（右）.

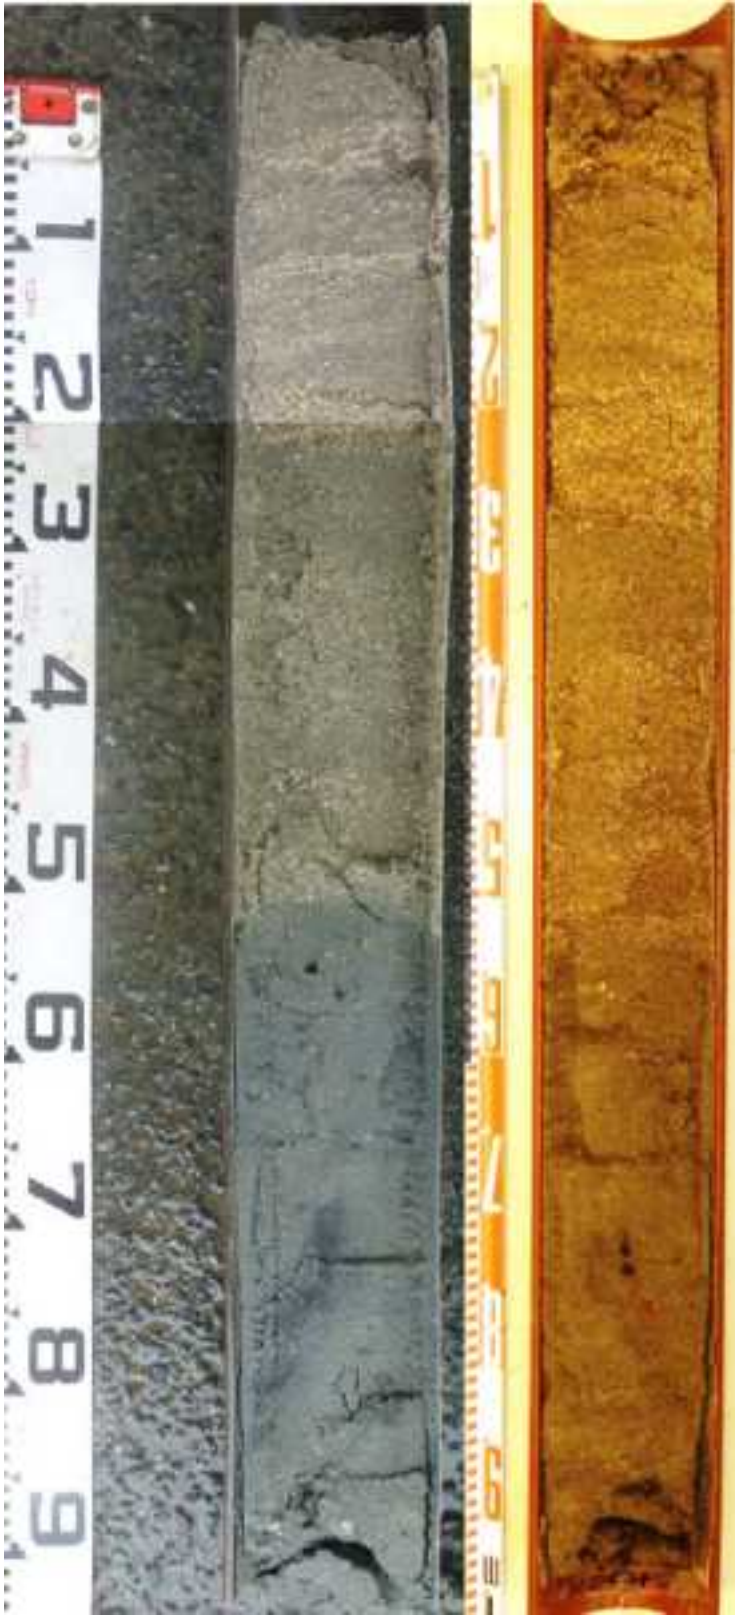
深度 0-4cm は生物擾乱が認められる極細粒砂層、深度 4-6cm は極粗粒砂の薄層、であった。深度 6-20cm は平行葉理が発達する細粒砂層、20-28cm は塊状の粗粒砂層であり、上方細粒化が認められる。深度 28-35cm は細粒～極細粒砂層、深度 35-53cm は中粒砂層であり、上方細粒化が認められる。深度 53cm 以下は塊状の極細粒砂層であり、上位の粗粒砂層との境界は明瞭であった。

図9 St. 4 コアの半割表面写真（全体像，左）と部分拡大写真（右）.

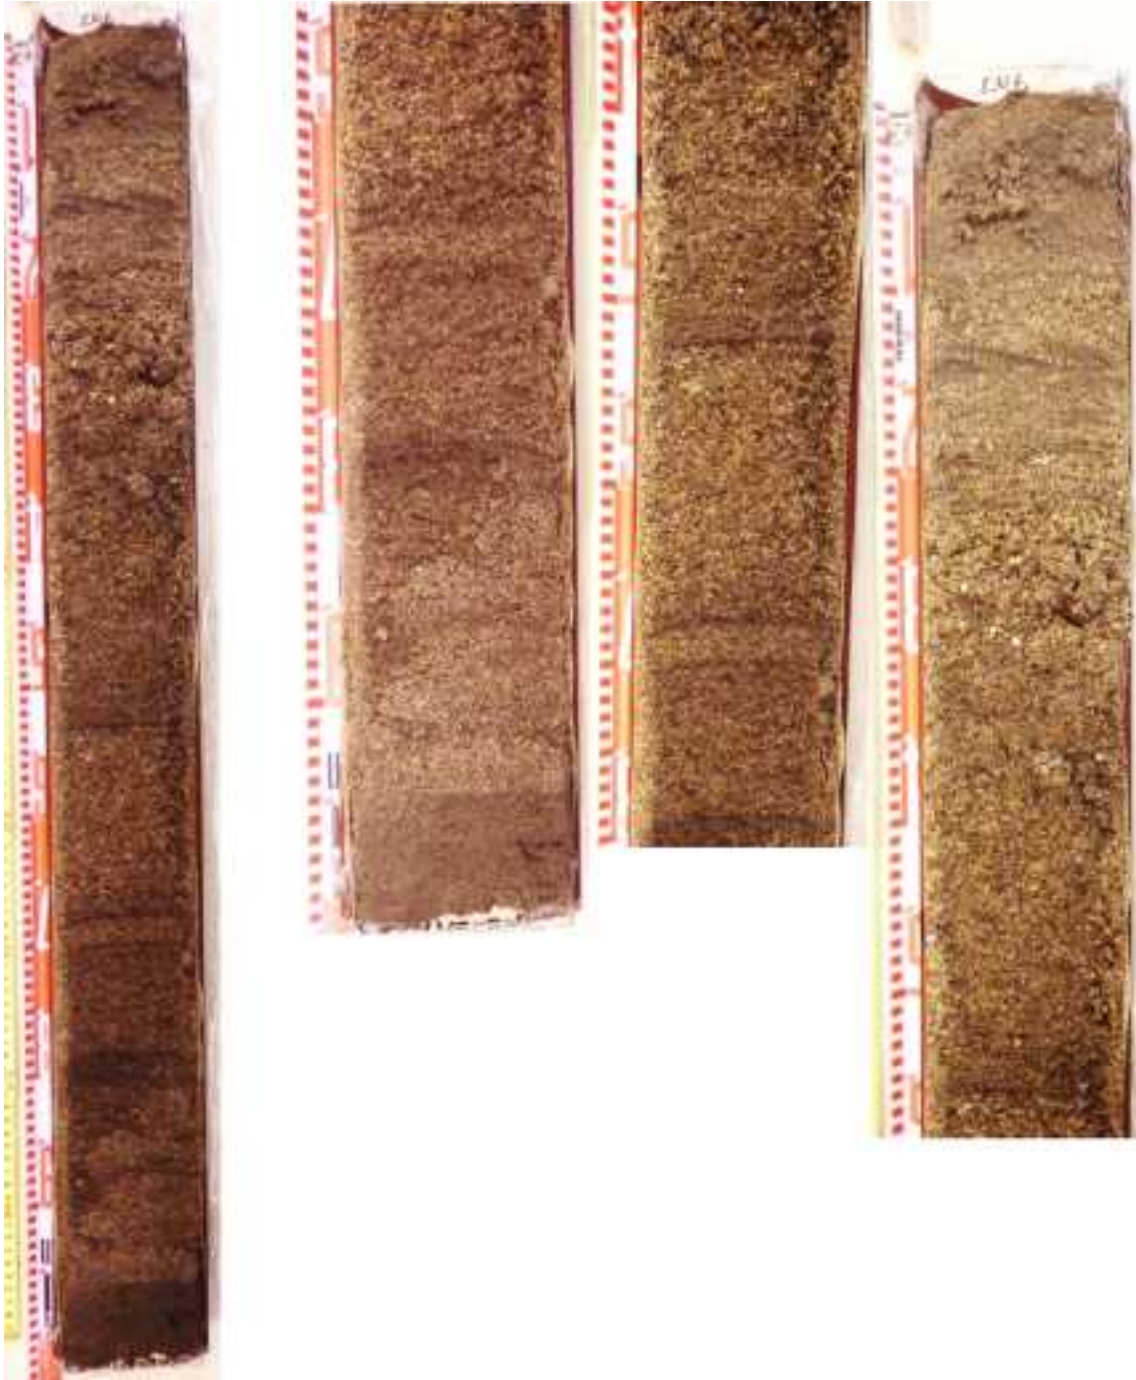
深度 0-10cm は塊状の極細粒砂層である。深度 10-14cm は粗粒砂層で、基部に斜交葉理が認められた。深度 14-21cm は平行葉理を示す中粒～粗粒砂層であった。深度 21-53cm は塊状の中粒～粗粒砂層であり、下位から上位に向かって粗粒化していた。また、上部に直径 4cm ほどの円礫が含まれていた。深度 53-66cm は塊状の粗粒砂であった。深度 66-93cm は塊状の中粒砂であり、77-80cm に暗灰色の細粒～極細粒砂の薄層を挟む。深度 93cm 以下は上位の粗粒砂層との間に明瞭な境界を示す塊状の極細粒砂層であった。

図 10 St. 5 コアの半割表面写真（全体像，左）と部分拡大写真（右）.

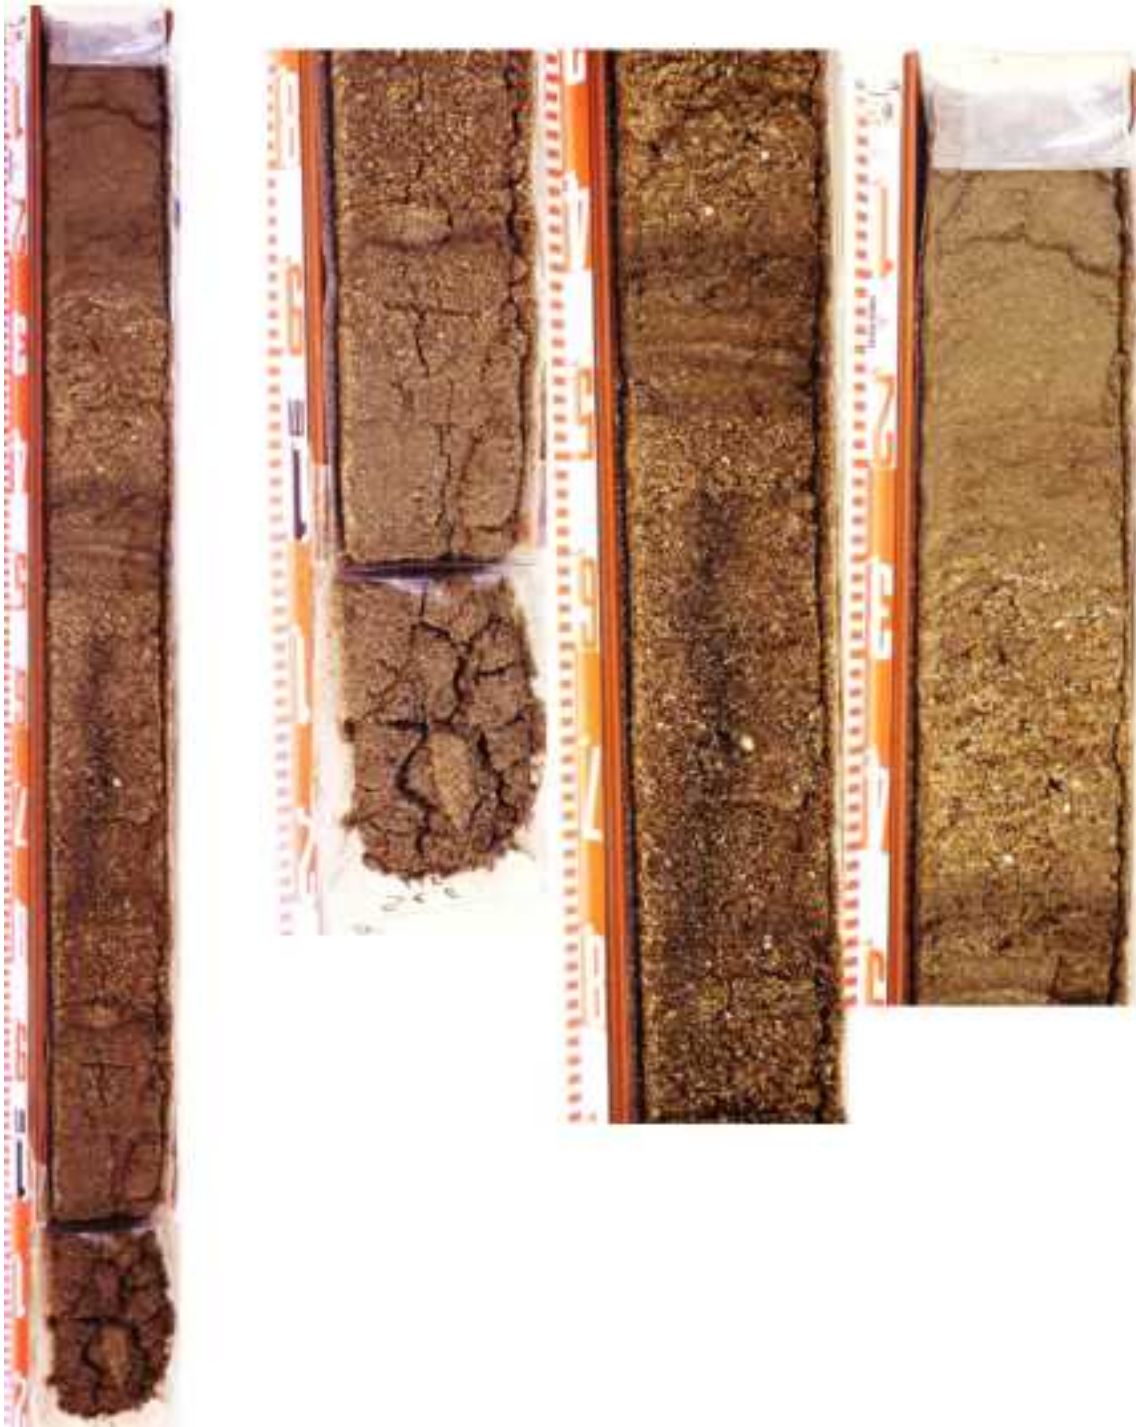
深度 0–25cm は暗灰色の極細粒砂層で葉理等の堆積構造は認められなかった。深度 25–40cm は極細粒砂層で、円礫や貝殻片を大量に含んでいた。深度 40–48cm は平行葉理を示す極細粒砂層、深度 48–90cm は貝殻片を大量に含む粗粒～極粗粒砂層であった。深度 90cm 以下は塊状の極細粒砂層であり、上位の粗粒砂層との境界は明瞭であった。

図 11 St. 6 コアの半割表面写真（全体像，左）と部分拡大写真（右）.

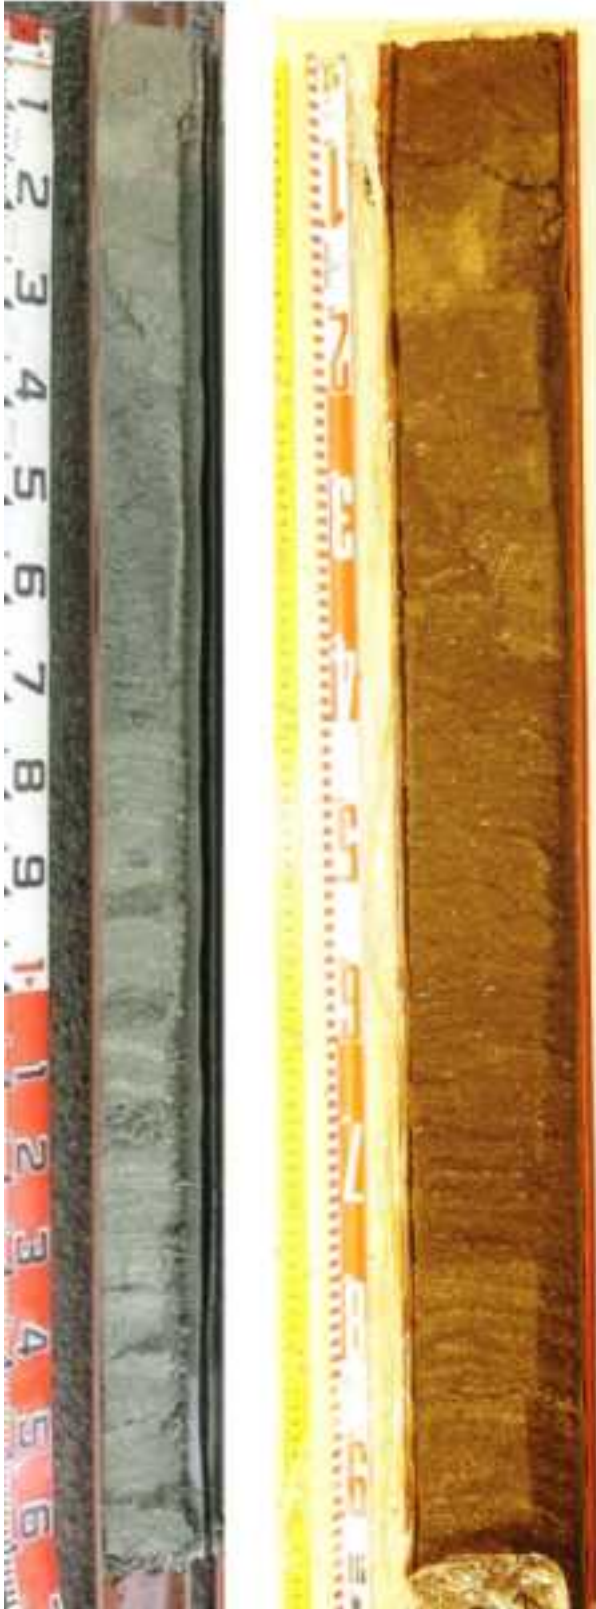
深度 0–11cm は暗灰色の極細粒砂層であった。深度 11–15cm には白色の細粒～極細粒砂層が見られた。深度 11cm 以下は、上位の粗粒砂層との間に明瞭な境界を示す塊状の極細粒砂層であったが、深度 75cm 以下には中粒砂による平行葉理が認められた。

図 14 St. 9 コアの半割表面写真（全体像，左）と部分拡大写真（右）.

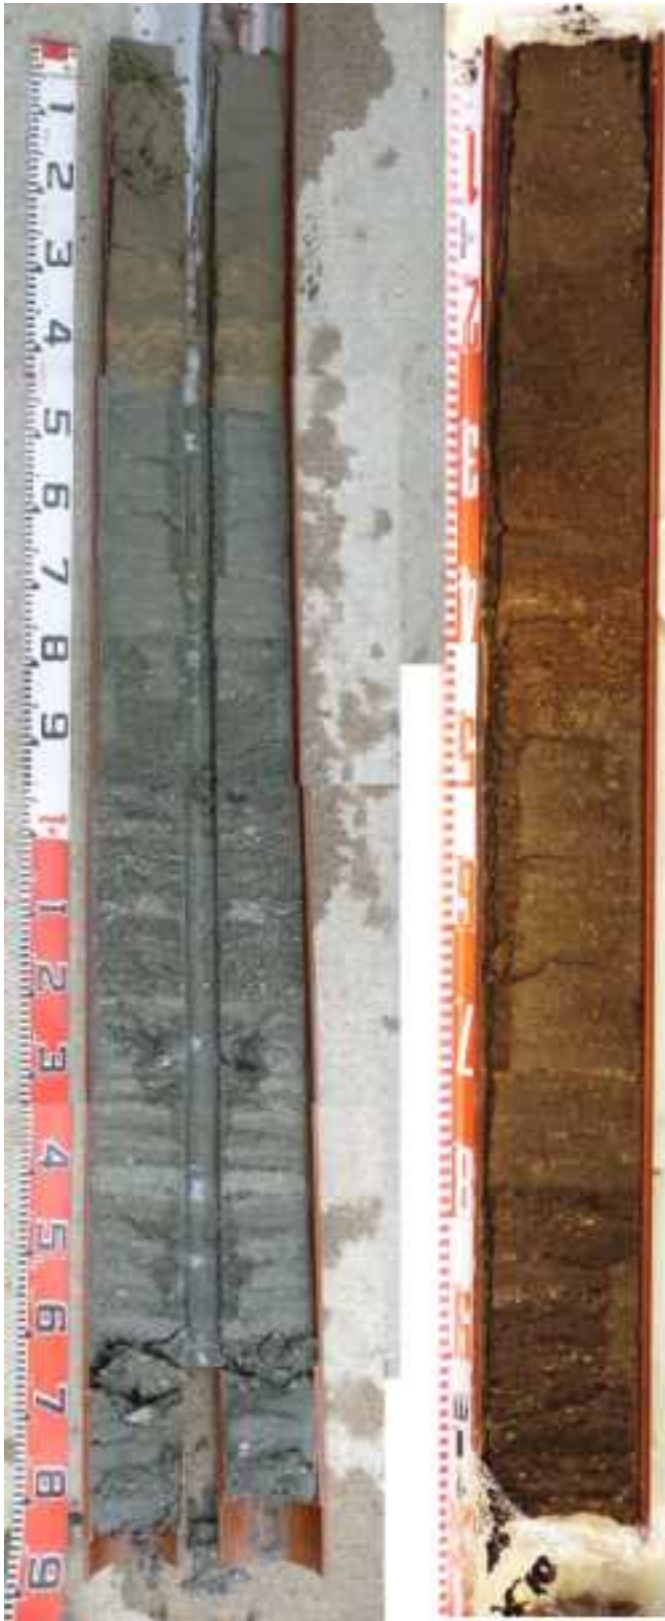
深度 0–36cm は塊状で暗灰色を呈する極細粒砂層であった。深度 33–36cm の層準は斜交葉理を示す。深度 36–46cm は泥質分の多い塊状の中粒砂層であった。深度 46cm 以下は平行葉理の発達する極細粒砂層で、所々にパッチ状の貝殻片密集層（厚さ 2cm 程度）が見られた。

図 15 St. 10 コアの半割表面写真（全体像，左）と部分拡大写真（右）.

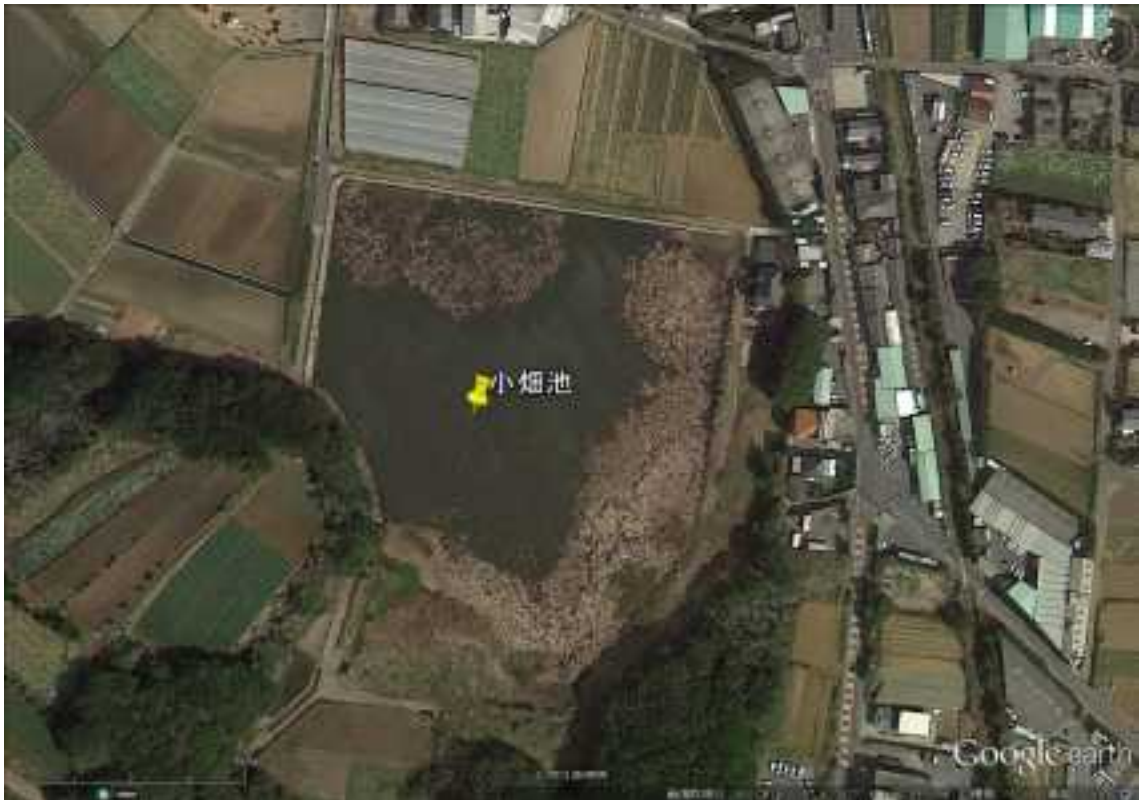
図 2：小畑池の形状.

銚子市をはじめとした房総半島沿岸部は、西暦 1677 年（延宝五年）延宝房総沖地震津波により被害を受けたことが古文書等により知られている。この津波の痕跡高は、千人塚で 4.1m、小畑池で 13.5m および 12.4m とされている（都司ら 2012）。古文書玄蕃先代集によれば、「高上村大池迄浪上り浜通御林松壺万本余折レ、小木ハしない折レ不申候、其砌大池之鯉堺吉右衛門御運上ニ請漁仕候ニ付、池端ニ小屋を立五、六人居申候、其夜浪ニて小屋共ニ池へ打込漸人は助り候」とある。津波が高上村大池まで打ちあがり、海岸の松林が 1 万本折れたこと、池のそばにあった小屋が流失して中にいた人が助かったことが述べられている。高上村大池は銚子市東部に位置しており、現在は小畑池と呼ばれている（図 1、図 2）。都司ら（2012）では、この地点で浸水深 1m を推定している。

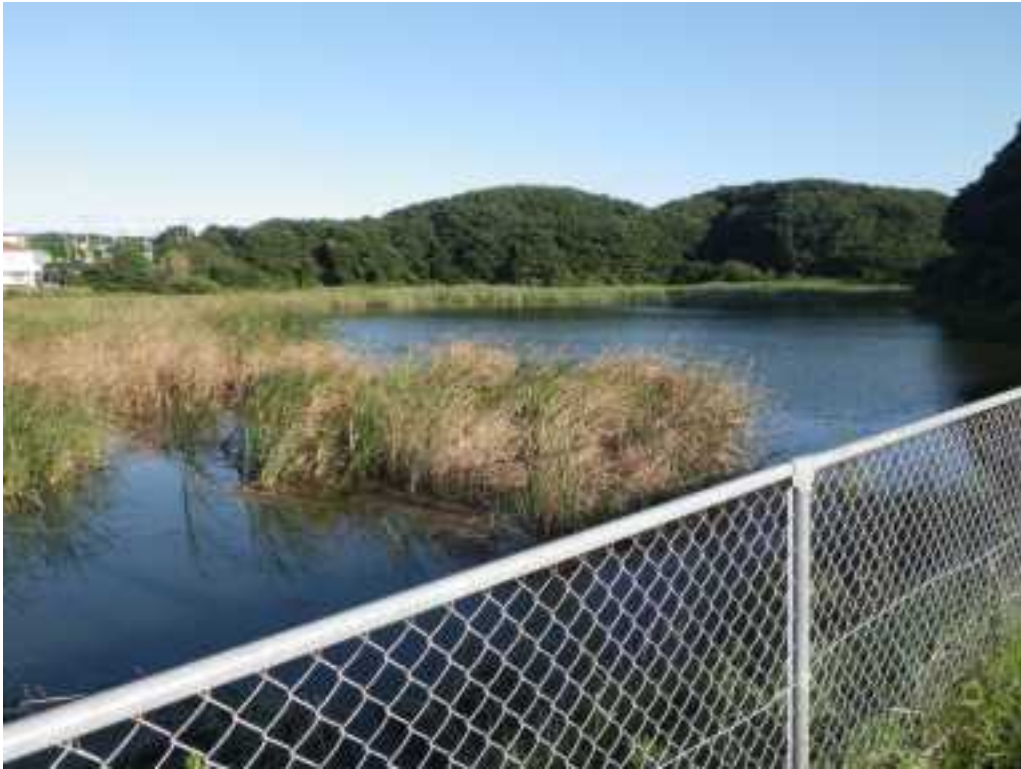
図 3：小畑池西側湖岸のフェンス設置状況.

小畑池は農業用の溜池として利用されている。北側および西側の直線状湖岸にはフェンスが設置されていて、機材の搬出入は不可能である（図 3）。東側および西側は植生により湖岸へのアクセスは非常に困難である（図 4）。南西側の屈曲部に小型の艇が設置されており、そこから池内への出入りを行った。

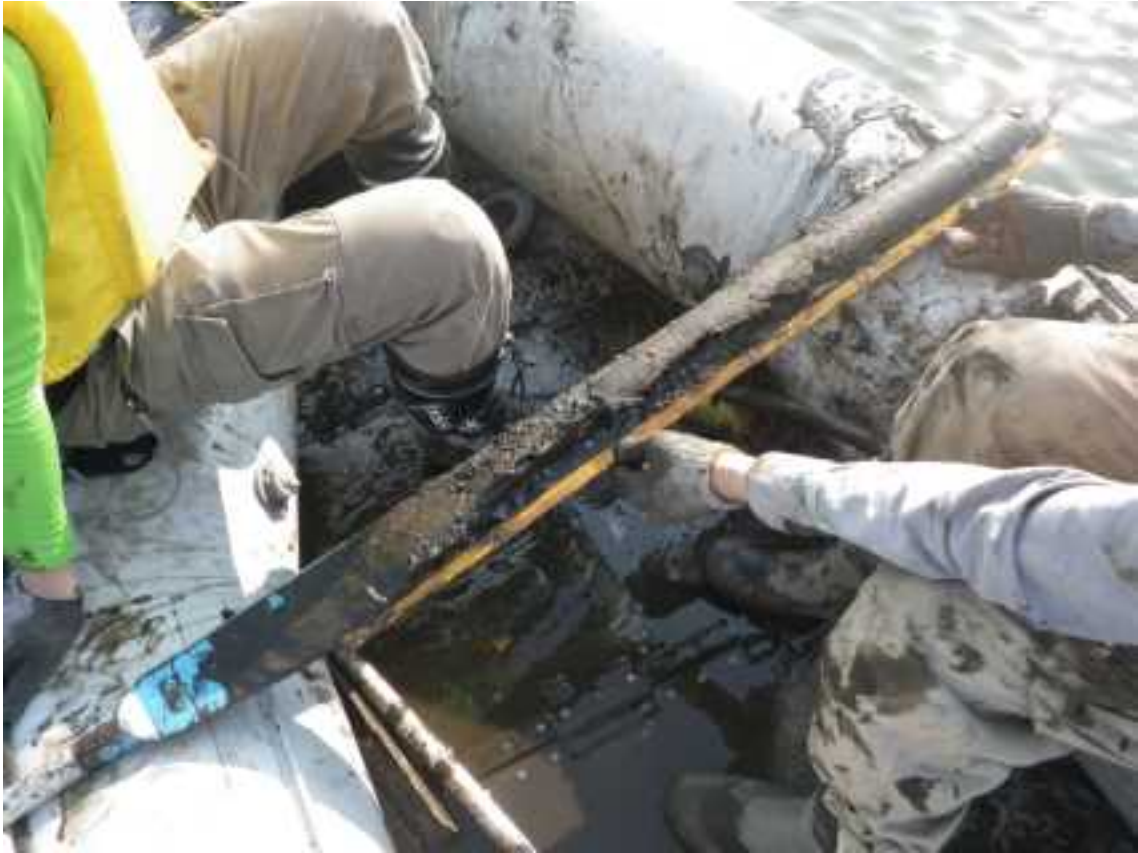
図 5 : 掘削作業の状況.

周辺環境から推定される堆積速度を考慮すると、湖底から 2m の深さまでに、1677 年頃の堆積物が存在すると考えられる。池内の 20 か所で掘削を行い、堆積物試料を採取した(図 5)。OBT-1 から OBT-8 までの地点では深度 2m までの連続試料となるようにサンプルを採取し、OBT-9 から OBT-20 までの地点では、目的とする砂層が存在する深度のみサンプル採取を行った。

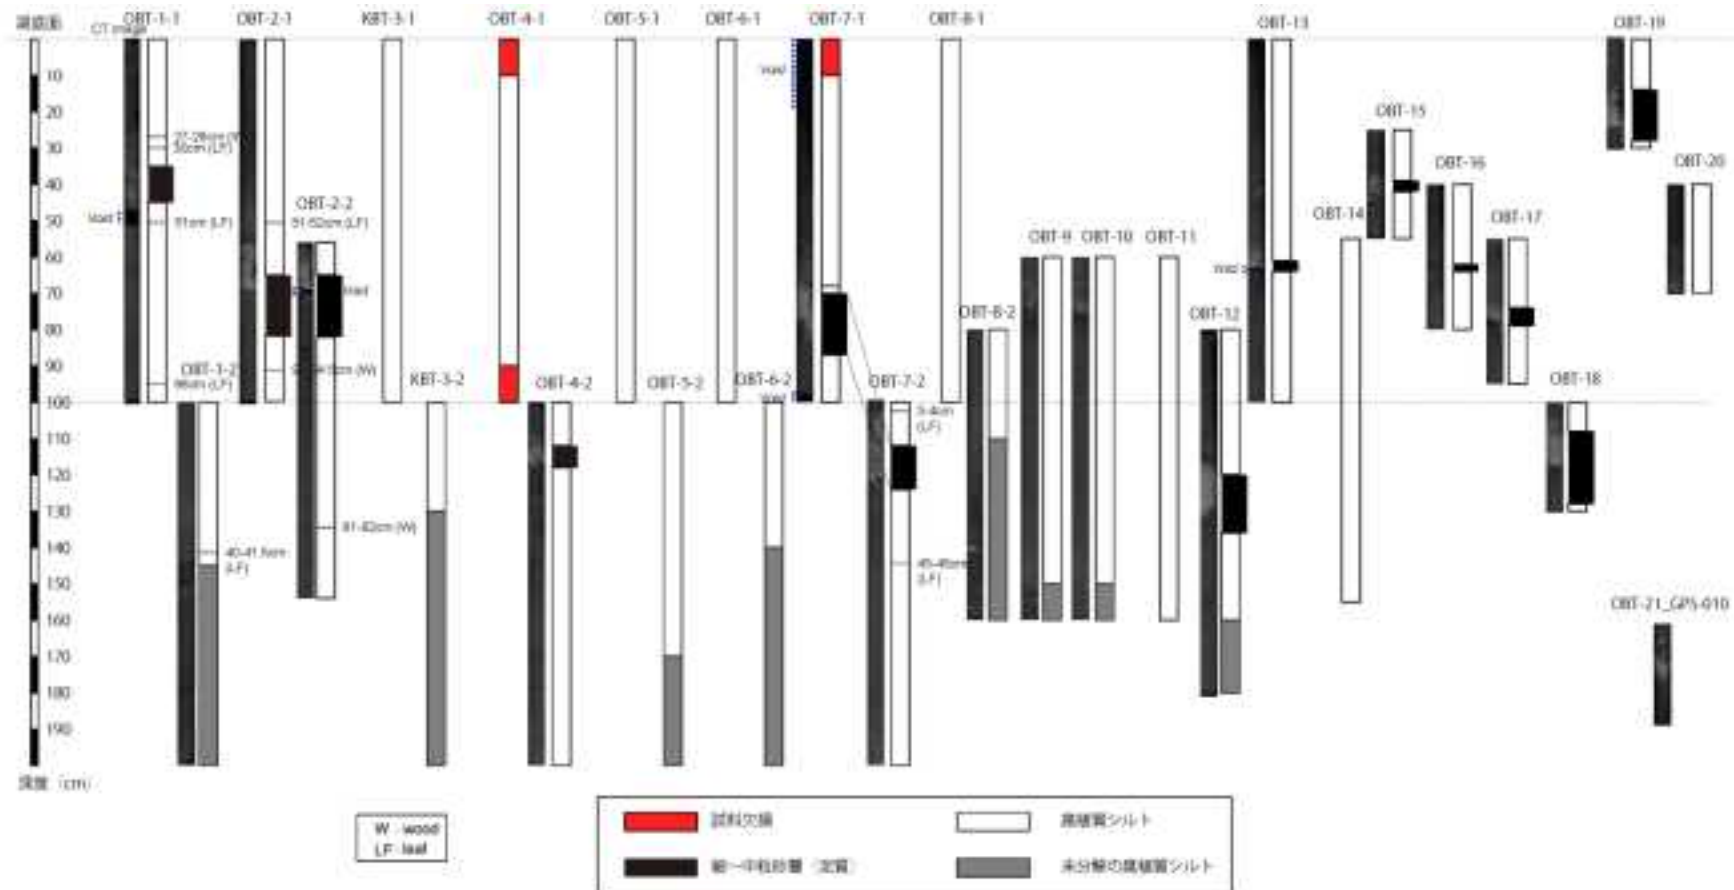
湖底の堆積物は、主に、上位は腐植質シルト、下位は未分解の腐植質シルトからなる(図 6)。未分解の腐植質シルトは、湖底面からの深度が 1.1m よりも深い位置に存在していた。調査地点のうち 11 地点では、上位の腐植質シルト層中に泥質の細～中粒砂層が確認された。地点 OBT-7 における堆積物状況の例を図 7, 8, 9, 10, 11 に示す。各地点での砂層の厚さは 1～17cm であった。また、堆積物中には木片や葉などの植物遺体が稀に確認されたため、炭素同位体年代測定用の試料として採取した(図 6)。

図 6：小畑池の地質柱状図.

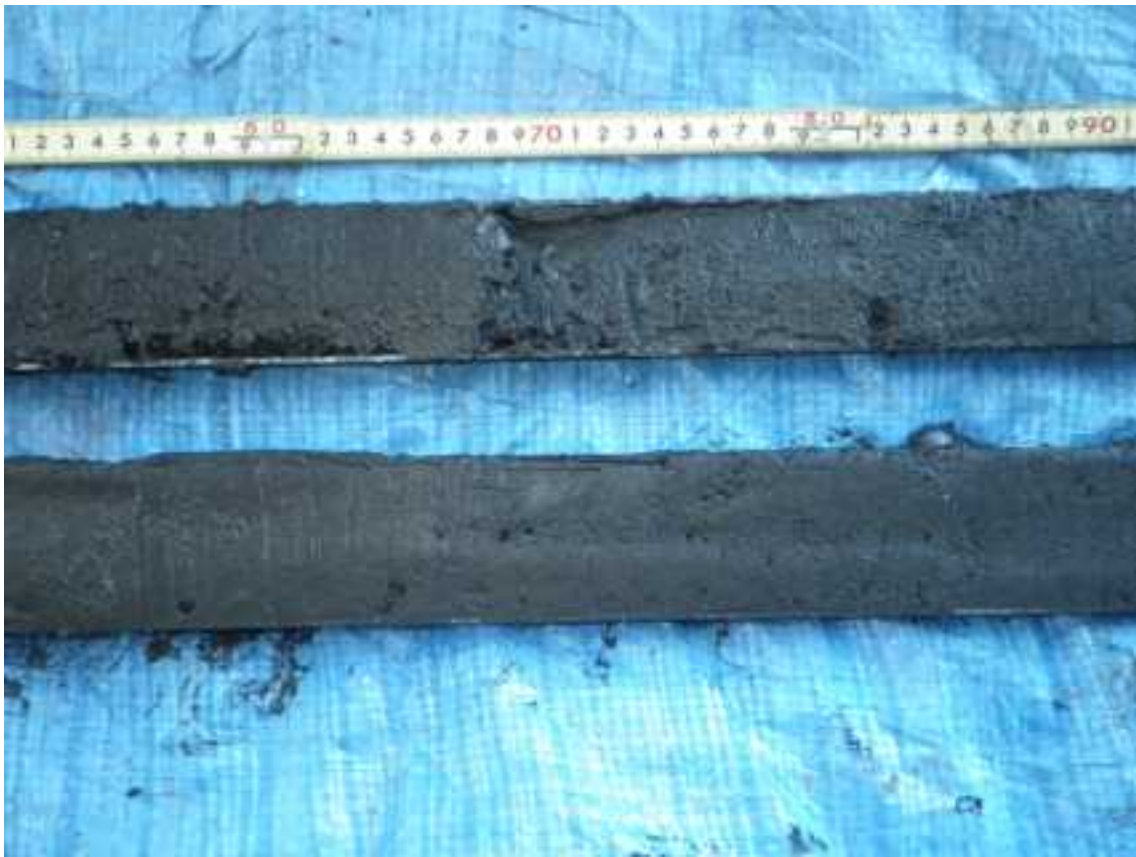
図 10 : OBT-7 における堆積物試料の状況 (上 : 深度 50-90cm, 下 : 深度 150-190cm).
この地点では, 深度 70-83cm に泥質砂層が確認された.

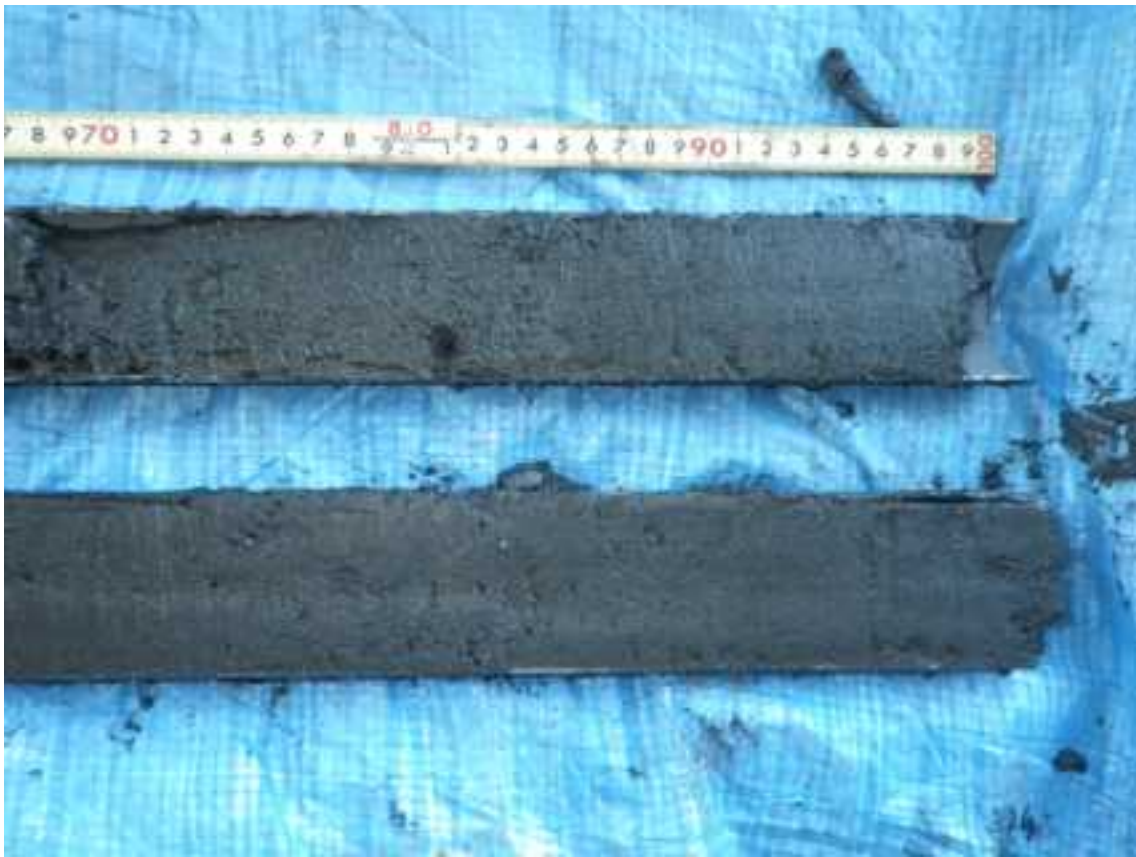
図 11 : OBT-7 における堆積物試料の状況 (深度 70-100cm, 170-200cm). この地点では, 深度 70-83cm に泥質砂層が確認された.

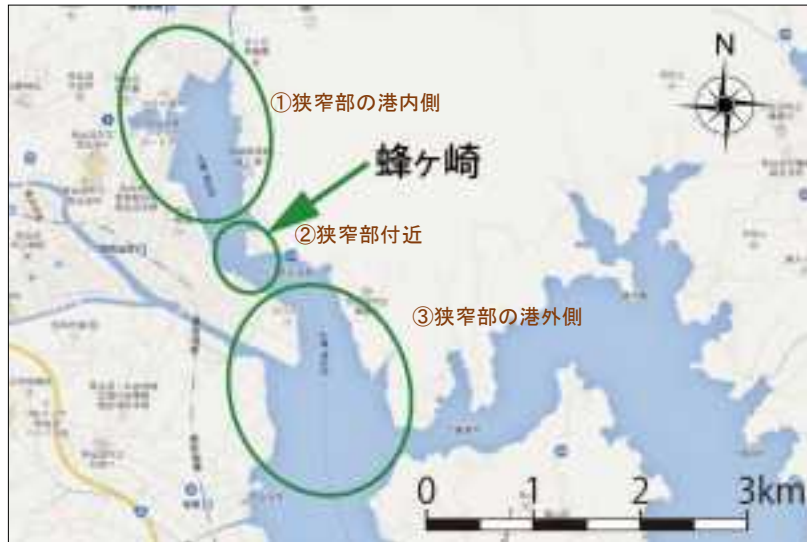
図4-7 気仙沼港内の比較地点（Google Map をもとに加筆）

気仙沼港の港内から気仙沼湾の間には、蜂ヶ崎に特徴的な狭窄地形が見られるため、本調査においては、「①狭窄部の港内側」、「②狭窄部付近」、「③狭窄部の港外側」の3地区（図4-7）に分けて比較を行った。

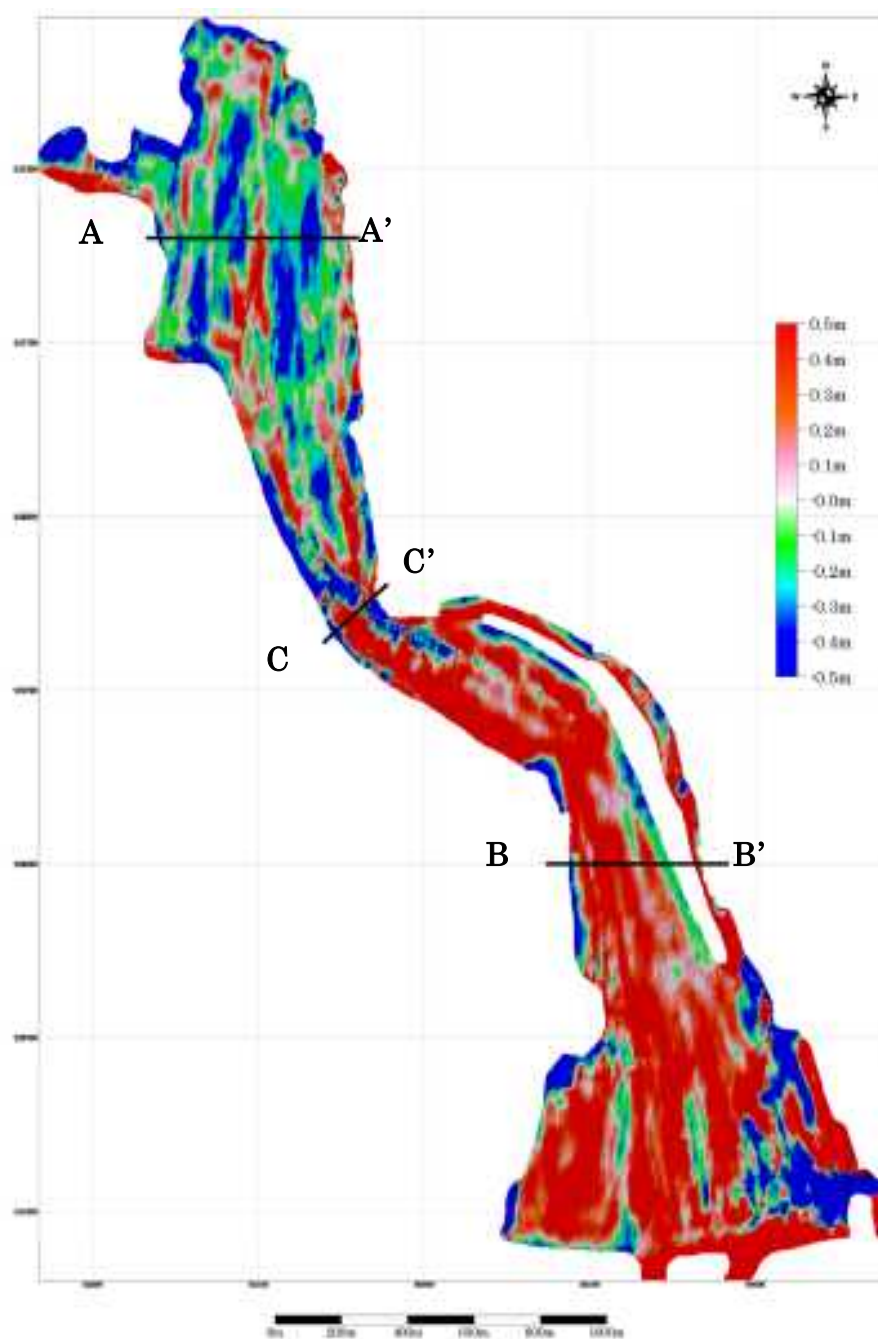
東北地方太平洋沖地震津波直後と2013年2月の地形から差分図（図4-11）を作成し、海底地形と比較した。

図4-11 気仙沼港内における差分図

その結果、図 4-11 の①及び③の地点では、2011 年津波の影響で浸食又は堆積した箇所においては、通常波浪によって徐々に平滑化されている状況が明らかになった。さらに共にわずかではあるが、狭窄部より港内側で全体として浸食傾向、港外側で堆積傾向がみられた。

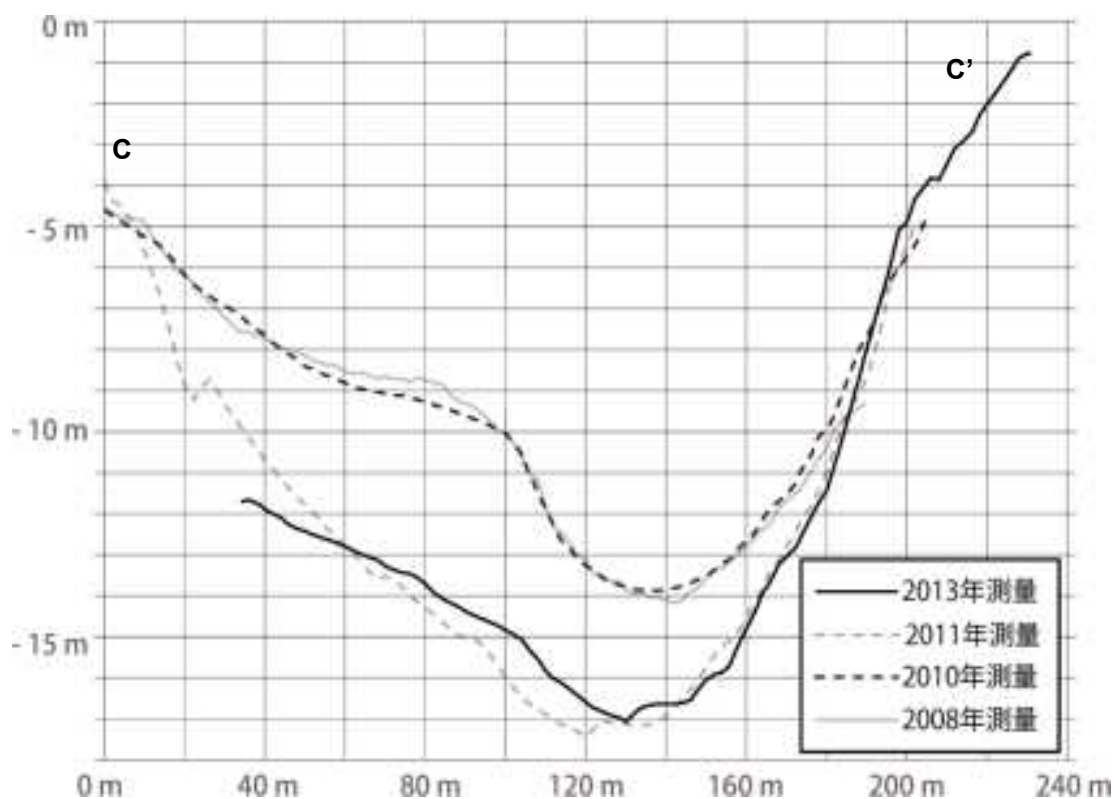
図 4-14 気仙沼港内における断面図 (C-C' 断面)

一方、②の狭窄部地点では、津波により最大で約 7.0m 浸食されていたが、2013 年においては津波直後よりも西側斜面部で約 1.0m の堆積状況が見られた(図 4-14)。

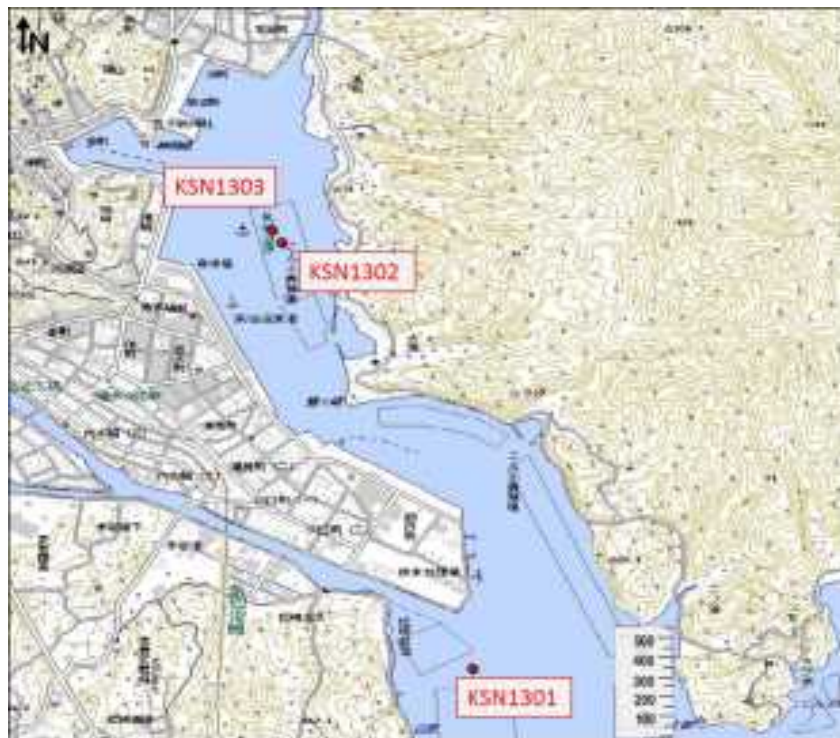
図4-15 コア採取地点

東北地方太平洋沖地震津波来襲直後から約2年後の2013年2月末に、湾内の3地点(図4-15)においてコアを採取した。コアはVCS(バイブレーションコアサンプラー:図4-16)方式で採取した。VCS方式によるコア採取方法は、全長4.0mのコアパイプ上部に圧縮空気で作動する振動機を取り付け、作業船より圧縮空気を送ることで、コアパイプが振動させなら海底にコアパイプを押し込み、柱状コアを採取する方式である。

試料の採取位置の詳細な座標と水深を表4-2に示す。
