津波堆積物に基づく津波波源推定手法の開発

平成26年3月

関西大学

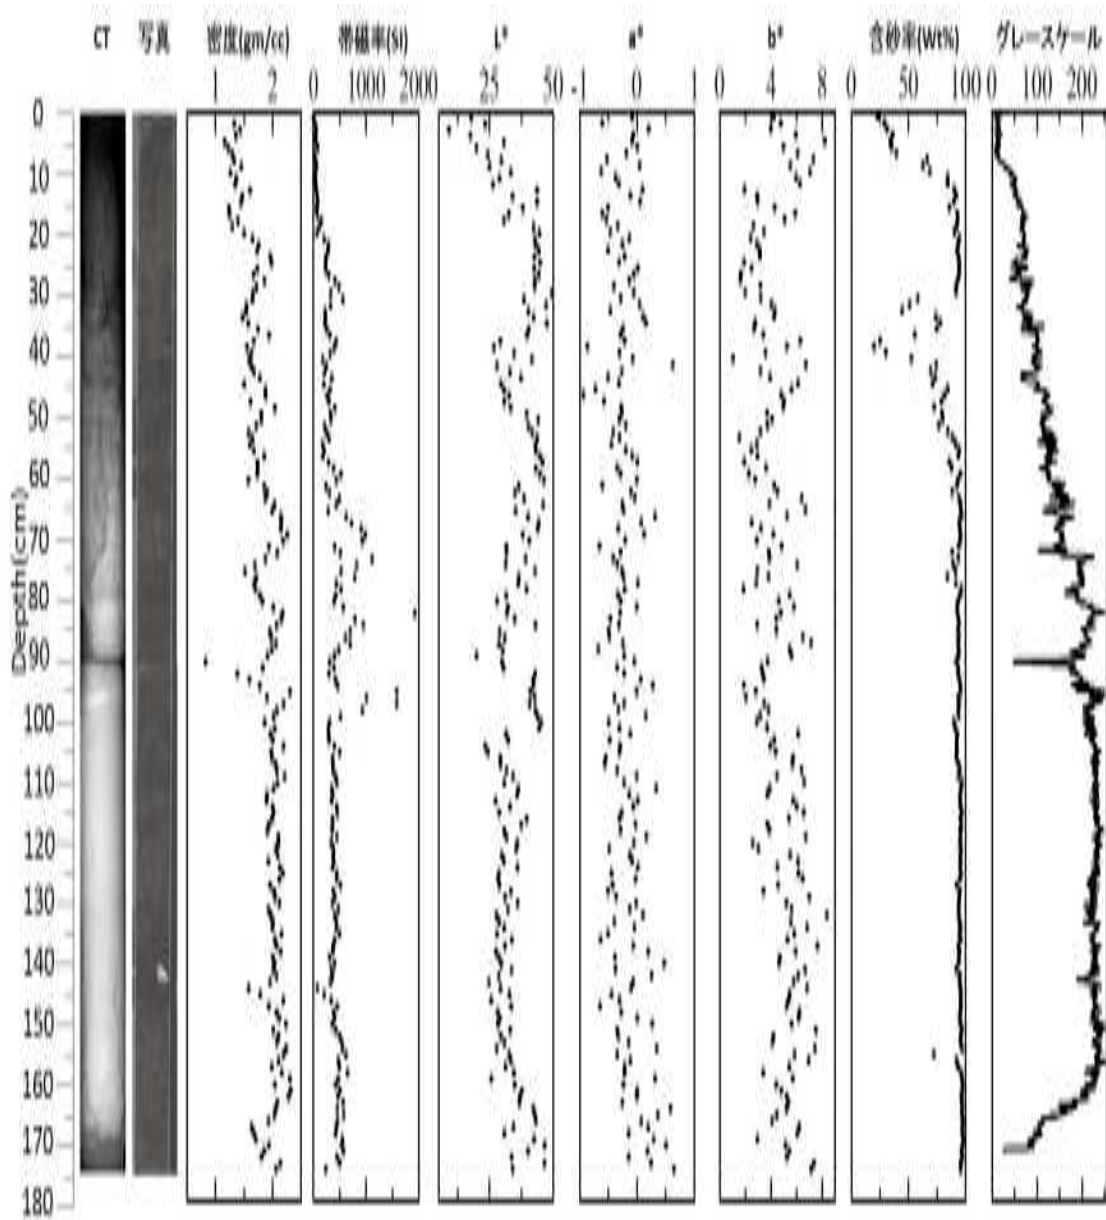
図 4-18 KSN1302-2 における分析結果

一方、採取コアの3地点すべてが類似の堆積構造を示す。まず、共通して表層部に津波後の通常堆積物である泥質層が分布する。その下位 50.0cm 程度には厚さ数 cm～10.0cm 程度の明瞭な水平なラミナが繰り返し、堆積構造が不明瞭な砂層へと続く。津波前にはこれらの地点には泥が堆積していたため、東北地方太平洋沖地震津波によって少なくとも表層 1.0m 以上が砂層に置換されていることが確認された。

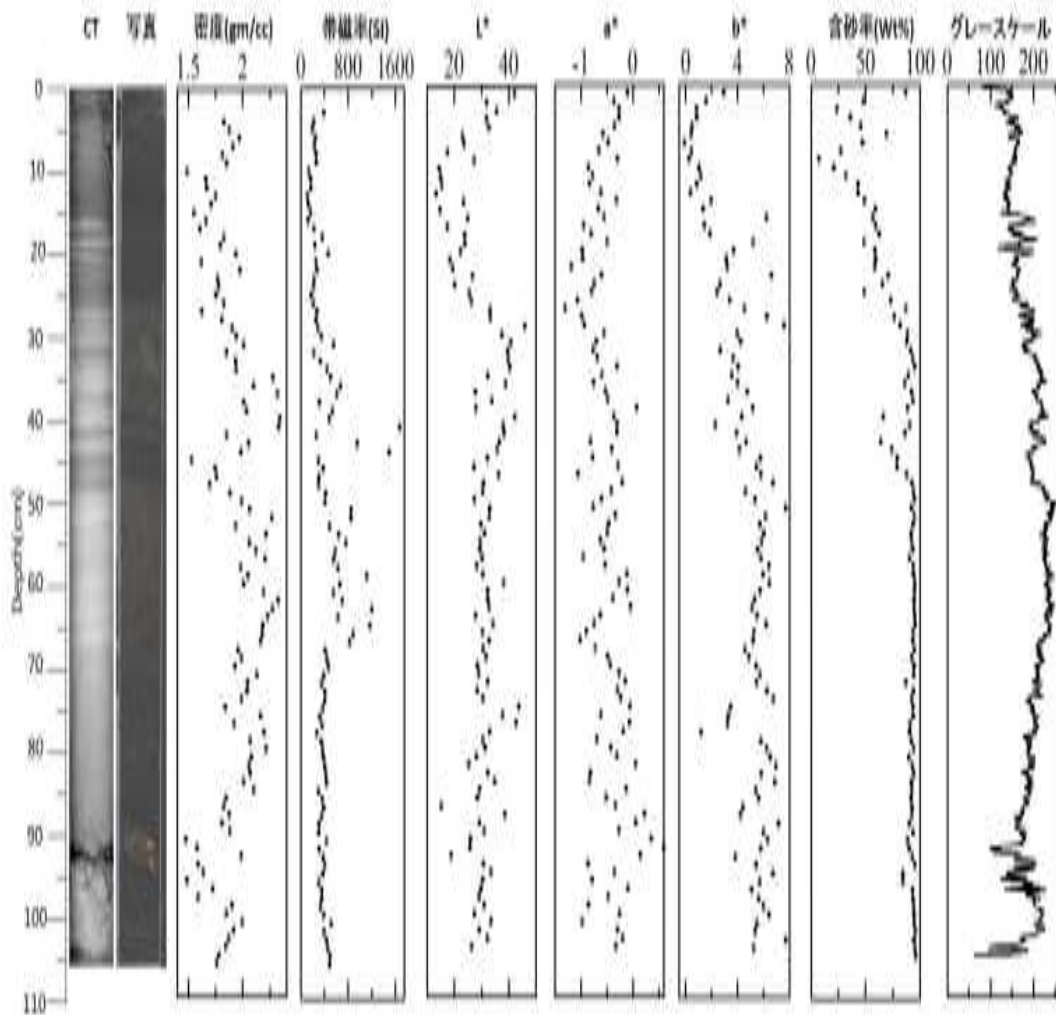
図 4-19 KSN1303 における分析結果

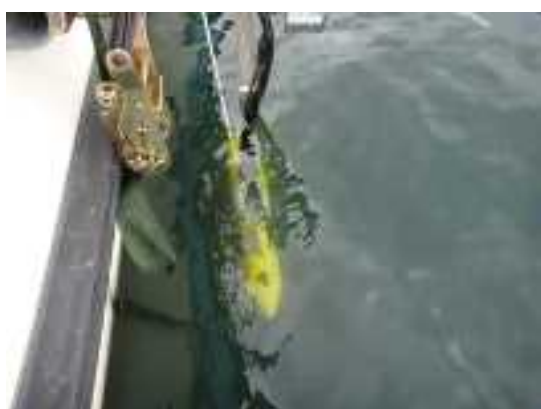
使用機器
C3D ソナー艀装状況

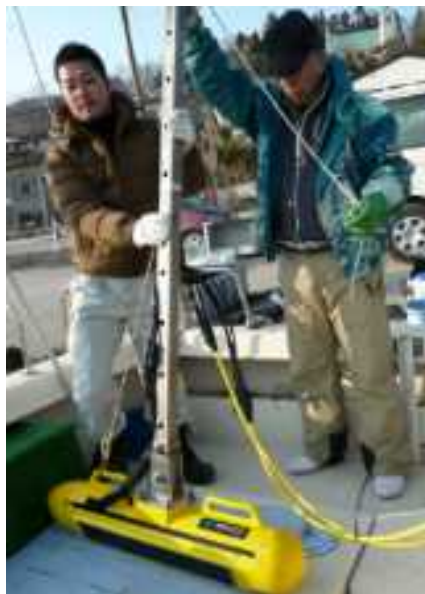
使用機器
C3D ソナー

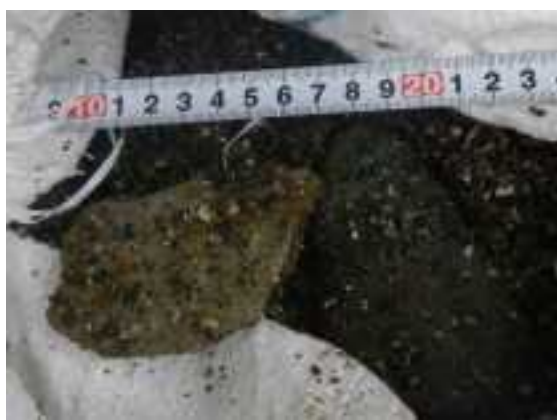
KSN12 地点
採取礫
