東海第二発電所 特別点検 (原子炉格納容器)

平成30年3月〇日

1. 要求事項

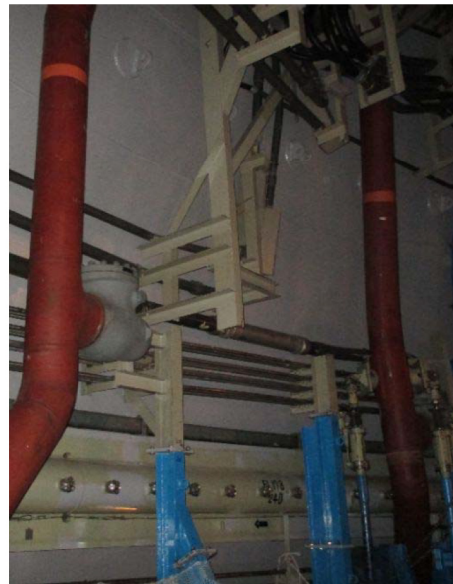
仮設足場組立前

- ・従来より、原子炉格納容器内高所について目視試験を実施しているが、既設架台や歩廊等のある範囲が限定されており、照度・角度・距離の観点から確認が容易ではない。
- ・特別点検では、仮設足場を利用して可能な限り点検不可範囲を低減させる手法を選択して点検を実施した。

例 内面高所のうち従来の点検で確認が容易でない範囲(高所)

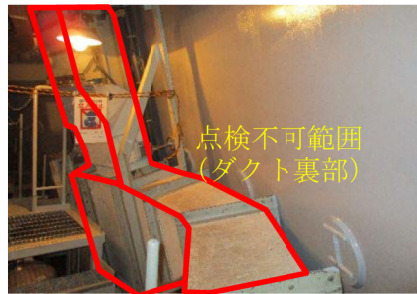
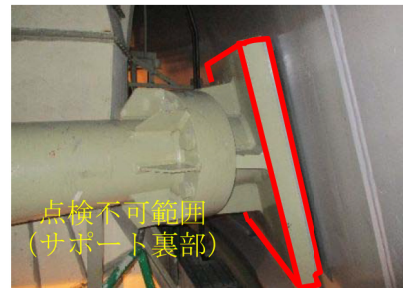
例 ドライウェル内面(気相部) 点検不可範囲

原子炉格納容器鋼板前面に設置された干渉物(ダクト, ケーブルトレイ等, 支持構造物)など, 移動のために切断等が必要となる干渉物については撤去を行わず, 今回定めた目視試験条件で点検可能な範囲での点検を実施した。

- ・接近可能だが今回定めた目視試験条件が確保できない範囲
- ・干渉物等で接近が困難であり今回定めた目視試験条件が確保できない範囲

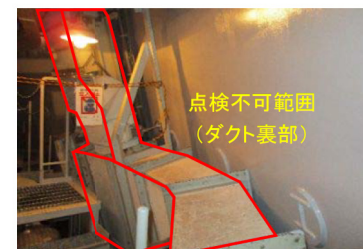
例 点検不可範囲 (ダクト裏部)

今回定めた目視試験条件ではないものの、従来の手法で点検できており、塗膜の健全性が維持されていることを確認していることから、現状保全を継続することで今後の運転延長期間における原子炉格納容器鋼板の健全性が保たれる。

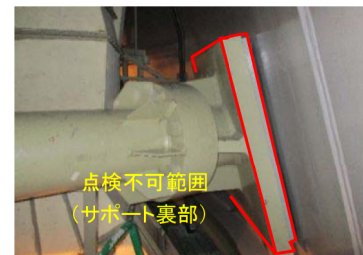
例 点検不可範囲 (サポート裏部)

干渉物等による点検不可範囲で、構造的に試験できない部位については、その周辺の塗膜等の状況から、原子炉格納容器の構造健全性または気密性に影響はなく、今後の運転延長期間における原子炉格納容器鋼板の健全性が保たれる。
