東海第二発電所 特別点検
(原子炉格納容器)

補足説明資料

平成 30 年 3 月〇日
日本原子力発電株式会社

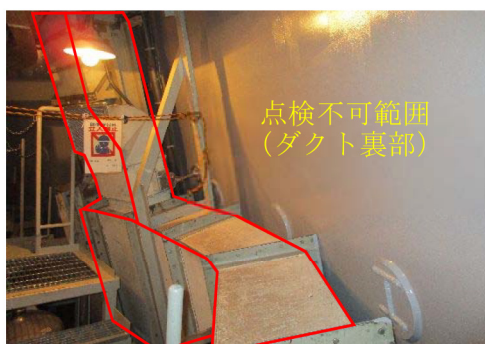
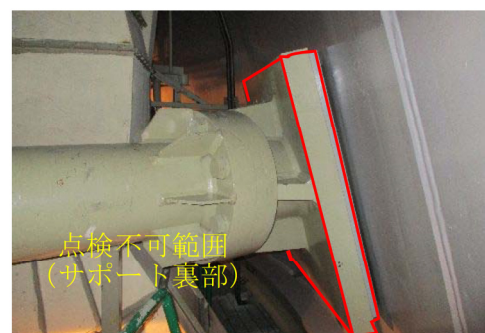
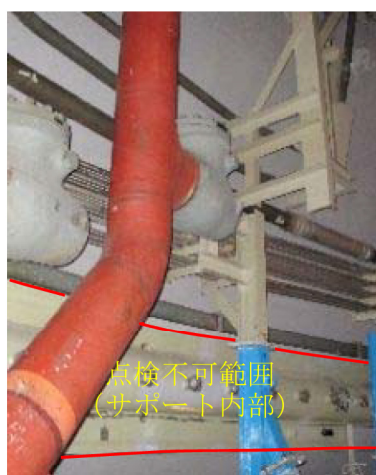
図3.9 点検不可範囲（代表例）

原子炉格納容器鋼板に設置された干渉物（支持部材、ケーブルトレイ、換気空調用ダクト）など、切断等の手法により移動できない干渉物については撤去を行わず、VT-4手法で点検可能な範囲での点検を実施した。

特別点検における点検不可範囲としては以下のものがあったが、特別点検において点検不可とした範囲においても、接近可能な範囲は日常保全として可視可能範囲での点検補修を実施している。

- ・ 接近可能だが今回定めた目視試験条件が確保できない範囲
 - ・ 干渉物等で接近が困難であり今回定めた目視試験条件が確保できない範囲
- 点検不可範囲の例を図3.9に示す。

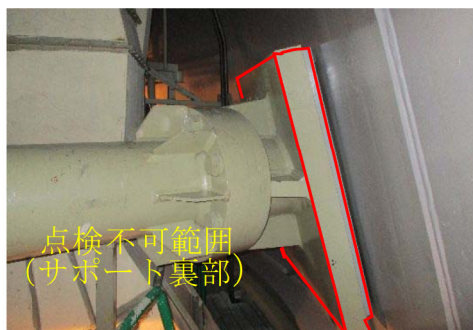
図 5. 2 干渉物等で接近が困難であり今回定めた目視試験条件が確保できない範囲（代表例）

干渉物等による点検不可範囲で、構造的に試験出来ない部位については、その周辺の塗膜等の状況から、原子炉格納容器の構造健全性または気密性に影響はなく、今後の運転延長期間において原子炉格納容器鋼板の健全性が保たれる。

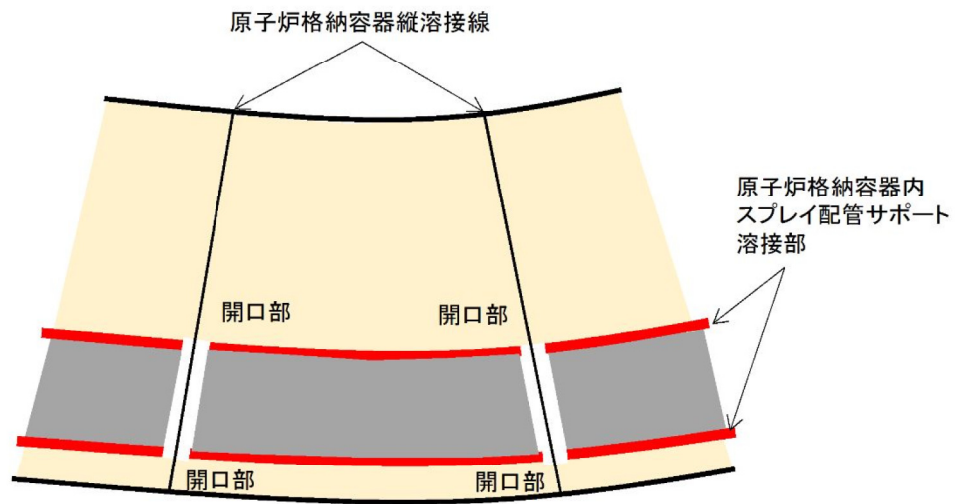
図 5. 3 原子炉格納容器内スプレイ配管サポート部

干渉物等による点検不可範囲のうち、原子炉格納容器内スプレイ配管サポート（以下、「当該サポート」という。）は、原子炉格納容器の剛性を高めるための強め輪の役割があり、原子炉格納容器鋼板に直接溶接しており、構造的にその内部が試験できない部位であるが、原子炉格納容器鋼板の縦溶接線との取り合い部に設けられた開口部から内部を確認した結果、原子炉格納容器鋼板の縦溶接線およびその周辺に軽微な発錆を確認した。

この部位は、原子炉格納容器鋼板の溶接時の開先部清浄化に伴い塗膜を除去した部位であるが、アクセス可能な開口部近傍の一部について簡易な手入れをした結果発錆が除去出来、除去した面に膨潤や減肉は確認されなかった。今後は日常保守点検として、現在のプラント停止期間中に当該サポート内部の軽微な発錆を除去するとともに、当該サポート内部をファイバースコープ等により確認する。

サポート開口部写真 (代表例)

：サポート内部塗装 (下塗り)

：鋼板内面 (上・中・下塗り)

従来の点検では、定検毎に接近可能な範囲を対象として目視試験を実施しているが、当該サポート内部は接近困難な部位と考え、内部に着目した点検は実施していなかったため、ファイバースコープ等による確認結果を踏まえて、今後は定検時に開口部から目視試験を実施することを点検計画に反映して実施していくことにより、今後の運転延長期間における原子炉格納容器鋼板の健全性が保たれる。
