東海第二発電所 特別点検
(コンクリート構造物)

補足説明資料

平成 30 年 3 月〇日
日本原子力発電株式会社

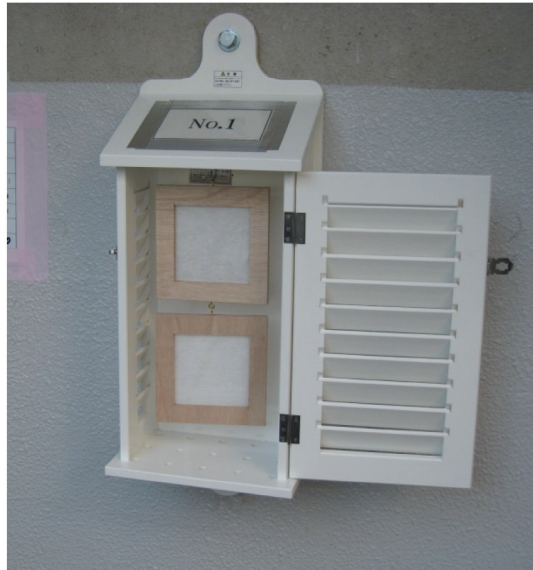
図 4. 1. 4-2 飛来塩分捕集器
(ドライガーゼ法)

大型構造物である原子炉建屋及びタービン建屋の外壁については、飛来塩分を捕集する器具（ドライガーゼ法，図 4. 1. 4-2 参照）をその範囲が高さ方向に概ね均等になるような 4 箇所に分散して設置し、捕集した塩分量が最も多い箇所をコアサンプル採取箇所に選定した（表 4. 1. 4-1 参照）。

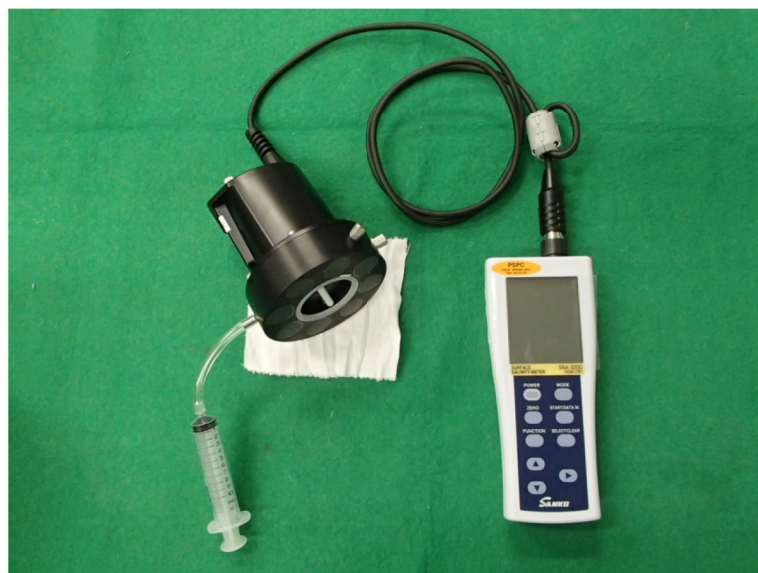
図 4. 1. 4-3 表面塩分量測定器
(ポータブル表面塩分計)

また、取水槽（気中帯）では、循環水ポンプクレーン基礎で概ね均等になるような 7 箇所について、排気筒基礎は地上露出部の 4 箇所について、コンクリート表面の塩分量を測定する器具（ポータブル表面塩分計，図 4. 1. 4-3 参照）を用いて構造物のコンクリート表面の塩分量を測定し、測定した塩分量が最も多い箇所をコアサンプル採取箇所に選定した（表 4. 1. 4-2 参照）。
