東海第二発電所 審査資料	
資料番号	TKK補-II-1 改10
提出年月日	平成30年3月22日

東海第二発電所 特別点検
(原子炉压力容器)

補足説明資料

日本原子力発電株式会社

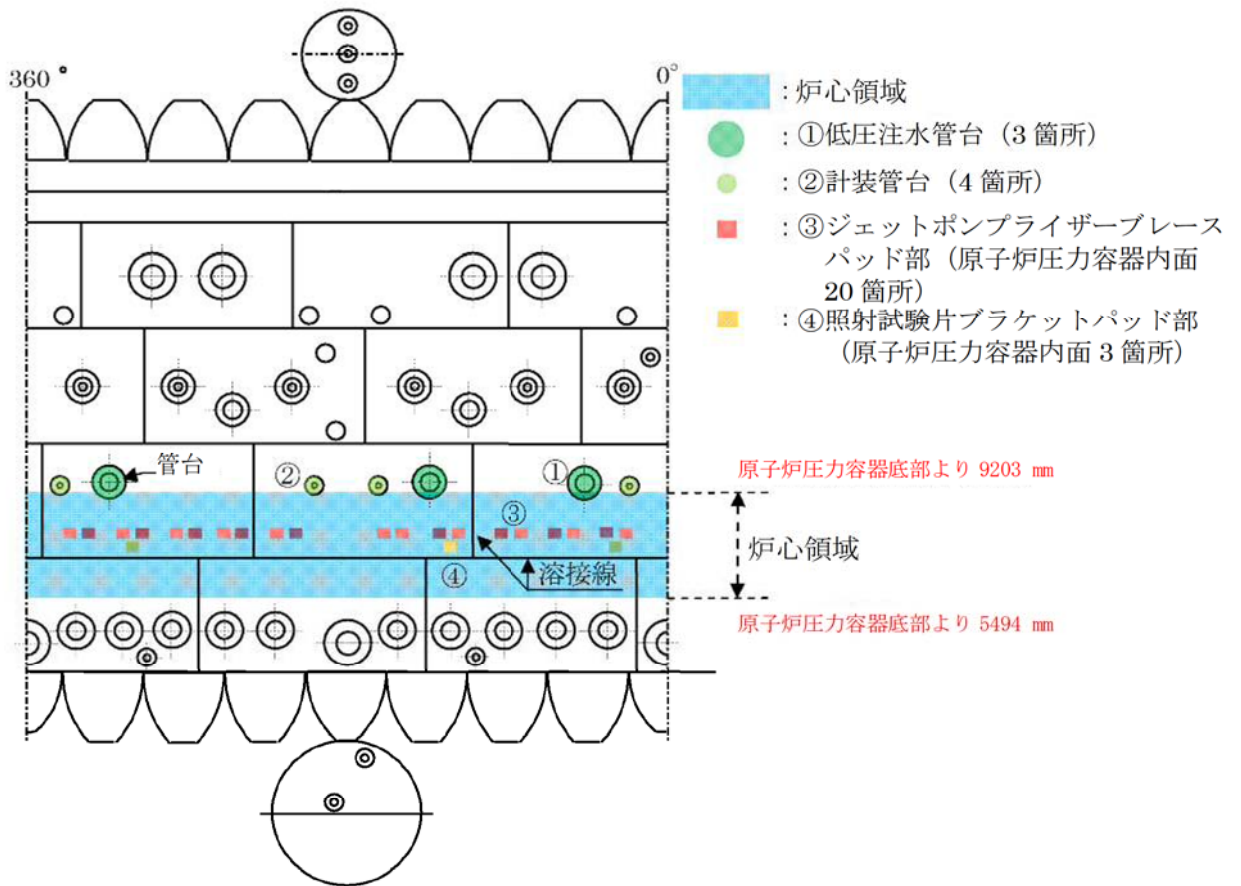
図 3.1.2.1 試験対象 (炉心領域)

試験対象は図 3. 1. 2. 1 に示すとおり、炉心に装荷された燃料集合体の有効長の範囲とし、母材部と周方向溶接継手、長手方向溶接継手、低圧注水管台周辺（溶接部含む）、計装管台周辺、ジェットポンプライザーブレースパッド部（ジェットポンプライザーブレースアーム溶接部含む）、照射試験片ブラケットパッド部とした。中性子照射脆化に対する健全性評価上厳しい箇所は、炉心領域の胴であり、東海第二の胴内表面での中性子照射量は、2016 年 11 月時点で 3.26×10^{17} n/cm² (E>1 MeV) 程度、運転開始後 60 年時点で 5.35×10^{17} n/cm² (E>1 MeV) 程度と評価している。また、試験部の材質は、ASME SA-533 Gr. B Cl. 1 である。なお、実際の探傷は、炉心領域を十分カバーできるように、炉心領域にかかる低圧注水管台や計装管台を含めて実施している。

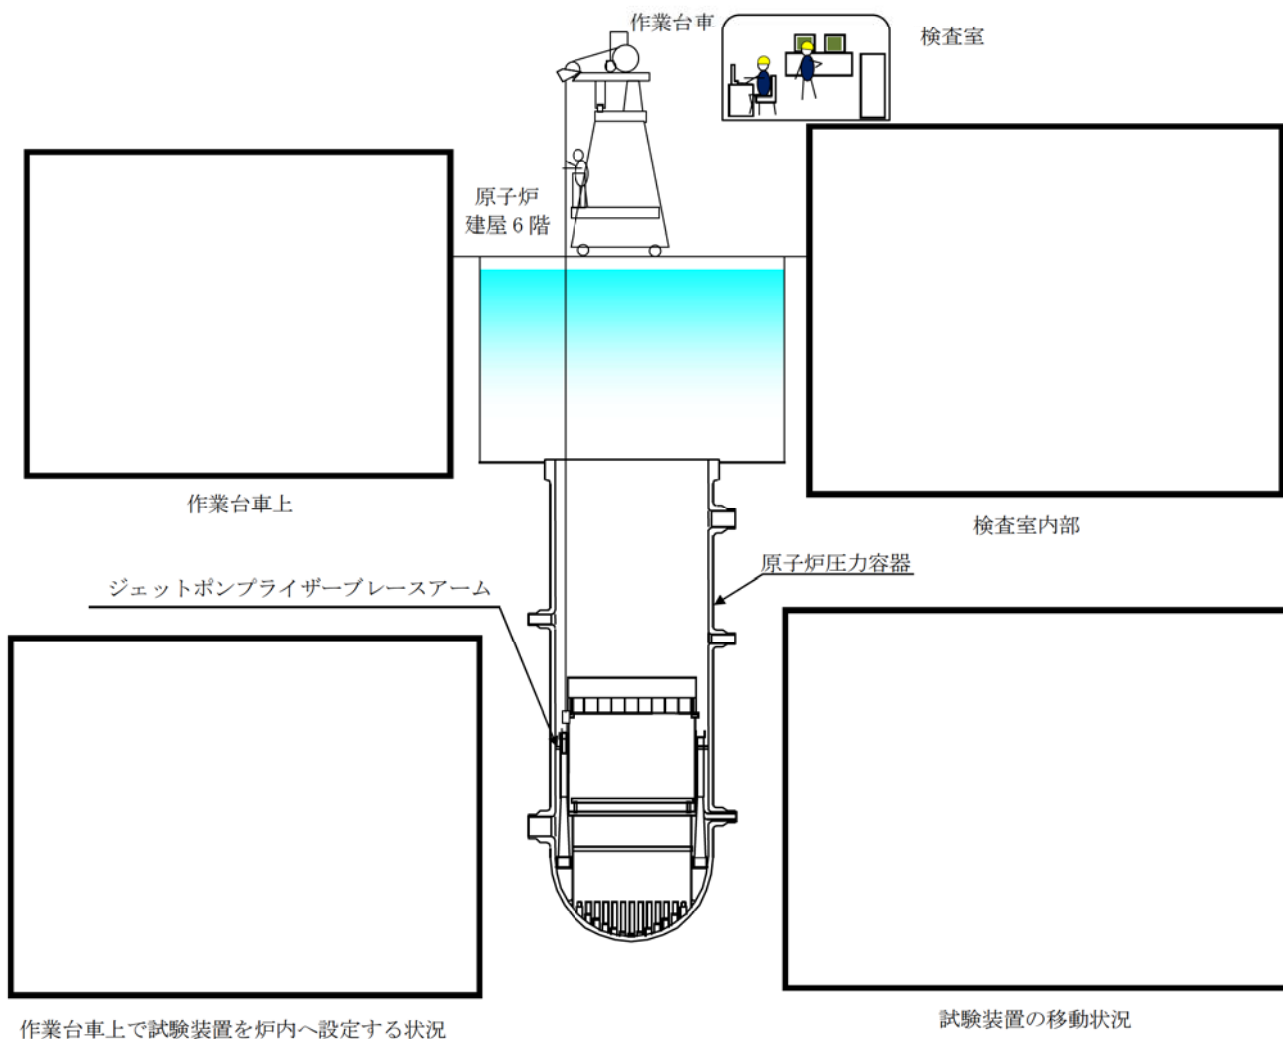
図 3.1.2.3 ジェットポンプライザーブレスアーム溶接部試験装置

ジェットポンプライザーブレースアーム溶接部については全数を対象にジェットポンプライザーブレース母材側まで試験対象範囲とし、自動探傷（斜角法 45° , 70° ）を原子炉圧力容器内面から実施している。試験装置を図 3.1.2.3 に示す。

ジェットポンプライザーブレースアーム溶接部については，ジェットポンプライザーブレース母材側まで含めた試験対象範囲全域に渡って探傷するため，斜角法 45° 及び 70° の UT を実施した。

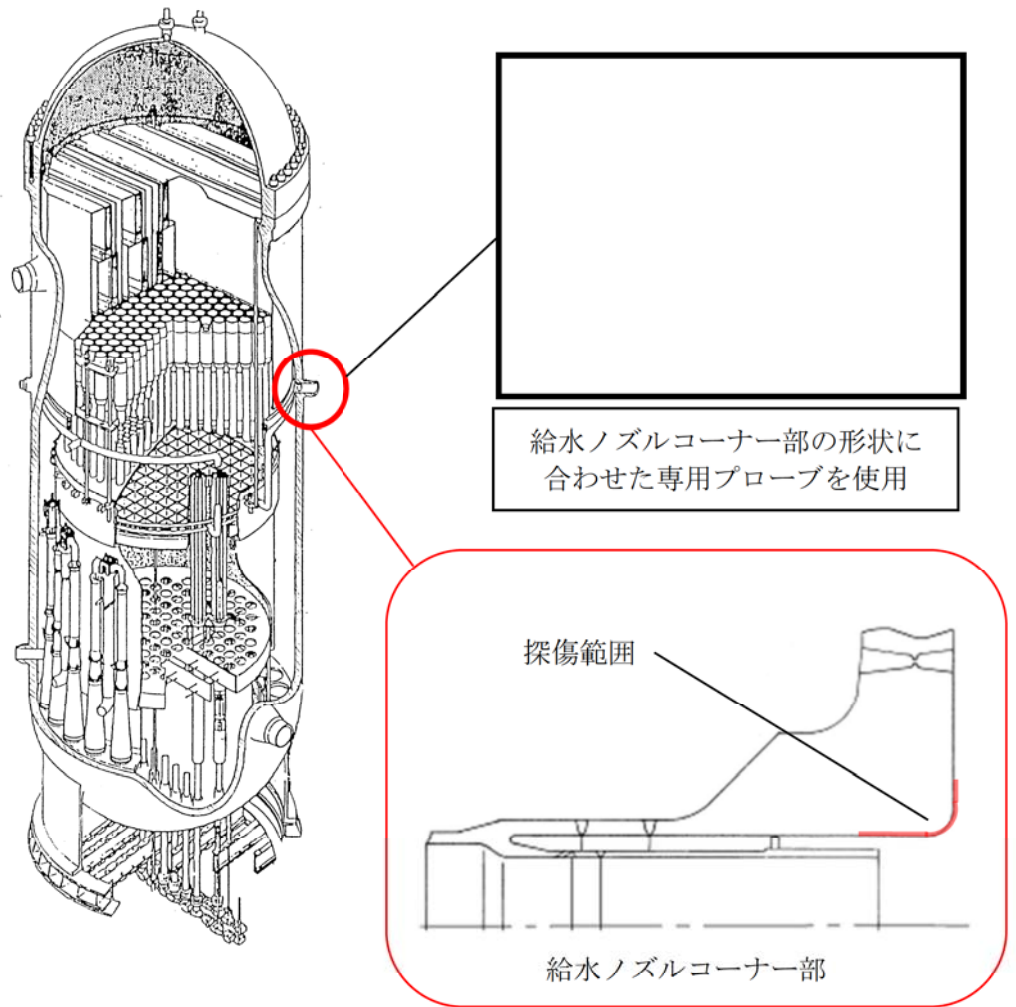
図 3.2.2.1 試験対象（給水ノズルコーナー部）及び探傷画像

給水ノズルコーナー部の全数を試験対象として選定している。給水ノズルコーナー部として、維持規格（JSME S NA1-2008）の表 IB-2500-4（項目 B3. 20 カテゴリ B-D）に記載されている原子炉圧力容器管台内面の丸みの部分を対象に、この範囲の給水ノズルコーナー部内表面を試験対象範囲とした。

ECTで用いたプローブには相互誘導形標準比較方式パンケーキコイルを採用した。給水ノズルコーナー部は曲率半径が小さく探傷性を確保することが難しいことから、形状に沿うようコイルを配置した専用プローブを適用した。

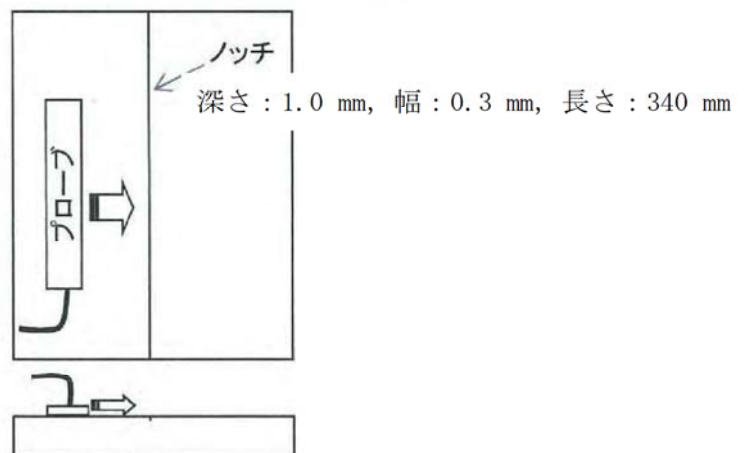
図 3.2.2.2 ECT 対比試験片

給水ノズルコーナー部に適用した専用プローブの校正は、図 3. 2. 2. 2 に示す平板対比試験片に付与した EDM ノッチ（深さ 1.0 mm、幅 0.3 mm）を用いて行った。なお、曲面を有する試験部に対して平板の対比試験片を適用することの適切性については、JEAG4217-2010に基づき曲面と平面との感度差により確認している。

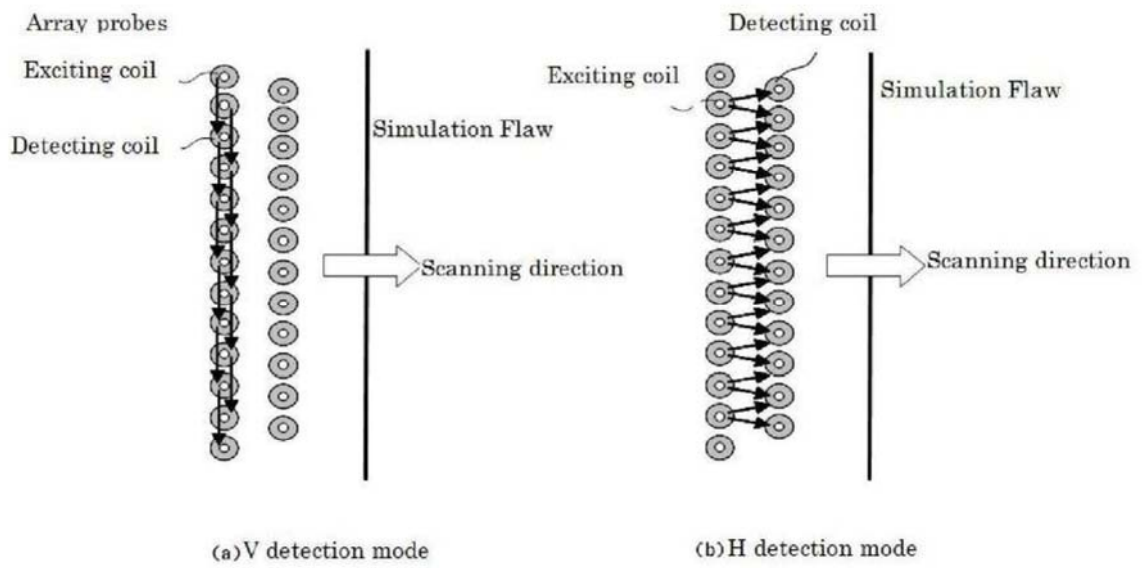
図 3. 2. 4. 1 基準感度・位相角設定時のプローブ走査方向¹⁾

JEAG4217-2010 において ECT は非磁性体を対象としており、給水ノズルコーナー部の材質である低合金鋼（磁性体）の欠陥検出性が未確認であった。そのため、当該部の形状を模擬した試験体を製作し、欠陥検出性を確認した上で実機適用にあたっての検査手順を策定した（2013 年度に基礎試験，2014 年度に実機を模擬した欠陥検出性確認をそれぞれ実施）。その結果、基準感度，位相角の設定の際のプローブの走査方向を図 3.2.4.1 のように設定した。これは低合金鋼（磁性体）に対する ECT においてプローブ軸方向と並行する人工欠陥に対して一方向の探傷で V 検出モード，H 検出モードそれぞれで検出できることを反映したものである。この方法は JEAG4217-2010 に定められた方法とは異なっているが，現在 JEAG4217-2010 の改訂作業の中で検討が進められている。また，2014 年度に実施した試験計画の内容確認，試験データの確認，試験結果の評価，実機適用にあたっての試験手順・判定基準について電力中央研究所殿に立会いを依頼し，評価を頂き妥当であることが確認されている。

欠陥検出性の確認に際し，疲労き裂を付与した試験片を製作し，表面に開口する 1 mm 程度の疲労き裂を十分検出できることを確認している（図 3.2.4.1）。

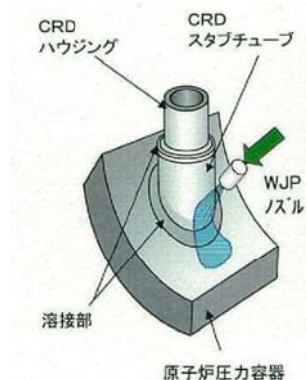
図 3. 3. 1. 1 WJP 施工の模式図

CRD スタブチューブの原子炉圧力容器取付け溶接部は, インコネル 182 等により製作されており, 応力腐食割れ (以下, 「SCC」という。) に対する感受性があることが知られていることから, 溶接時に残留応力が発生する CRD スタブチューブと CRD ハウジングの溶接部, CRD スタブチューブ, 中性子束計測ハウジング及び差圧検出・ほう酸水注入ノズルの原子炉圧力容器取付け溶接部にウォータージェットピーニング (以下, 「WJP」という。) を施工及び計画している。WJP の実績及び計画を表 3. 3. 1. 1 に, WJP 施工の模式図を図 3. 3. 1. 1 に示す。

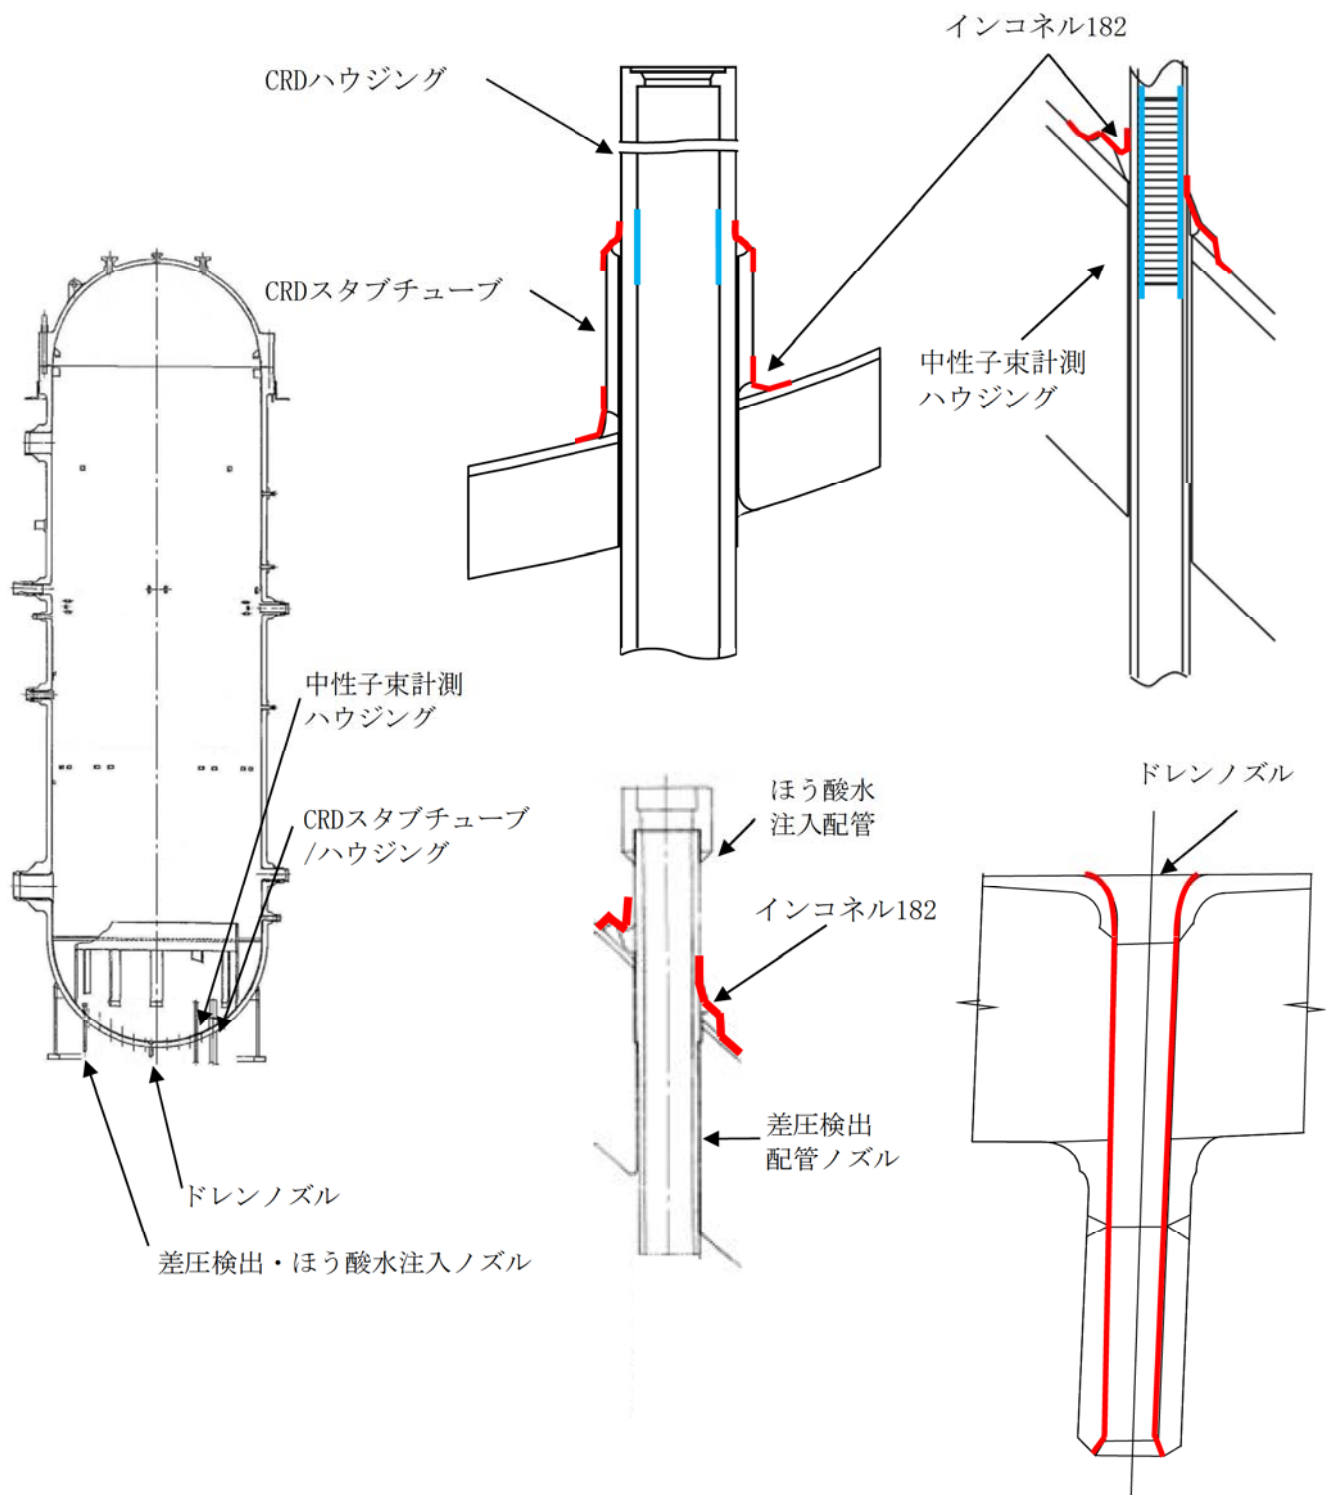
図 3.3.1.2 試験対象 (CRD スタブチューブ, CRD ハウジング, 中性子束計測ハウジング, 差圧検出・ほう酸水注入ノズル及びドレンノズル)

赤塗部：目視試験範囲
 青塗部：渦電流探傷試験範囲

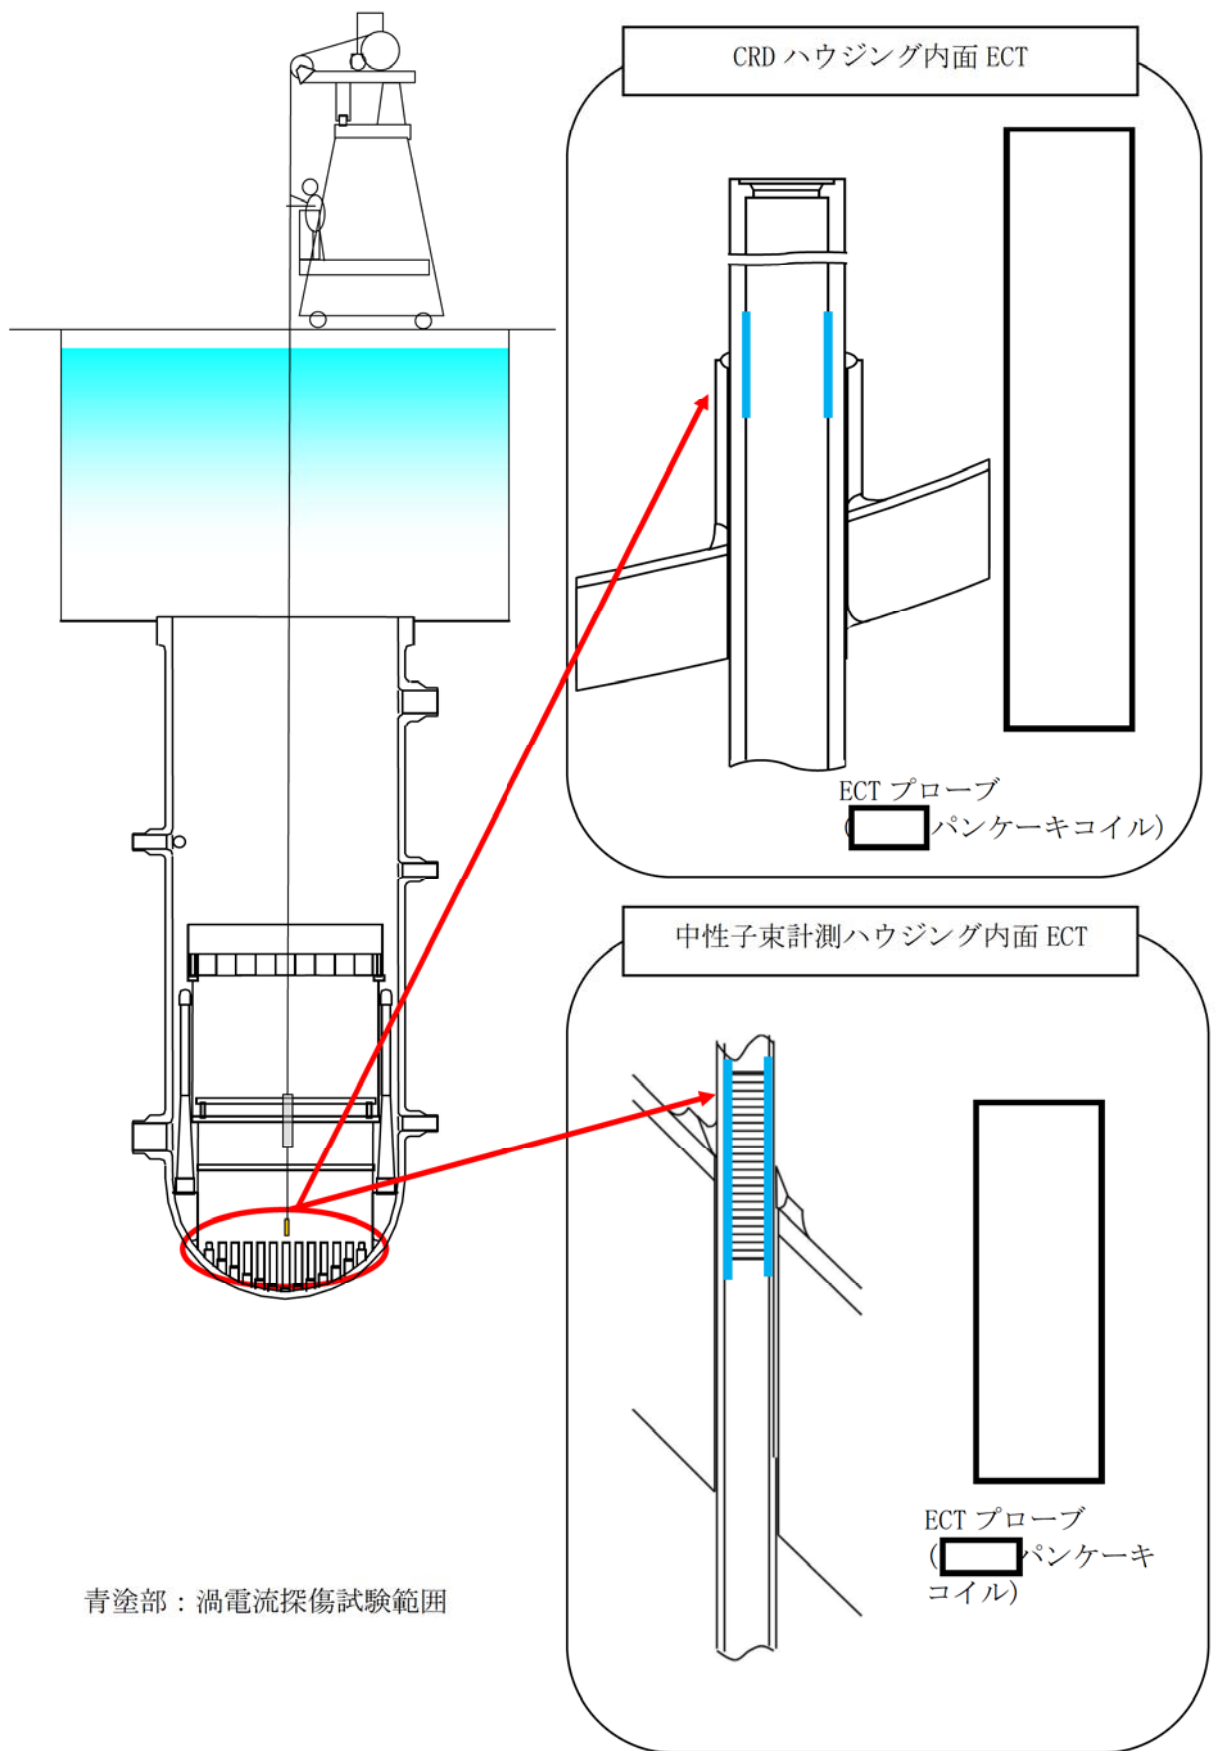
図 3.3.2.1 ECT 装置 (CRD ハウジング用及び中性子束計測ハウジング用)

CRD スタブチューブ等の点検に使用した装置を図 3. 3. 2. 1, 図 3. 3. 2. 2 に示す。

CRD ハウジング内面及び中性子束計測ハウジングに対する ECT では, JEAG4217-2010 に準拠し, 基準感度の 20%以上の指示部に対してリサージュ波形を確認することにより欠陥信号成分の有無を確認した。ECT で探傷及び解析に使用した装置については, JEAG4217-2010 にて要求されている事項に対し, それぞれ適合していることを予め確認し使用している。

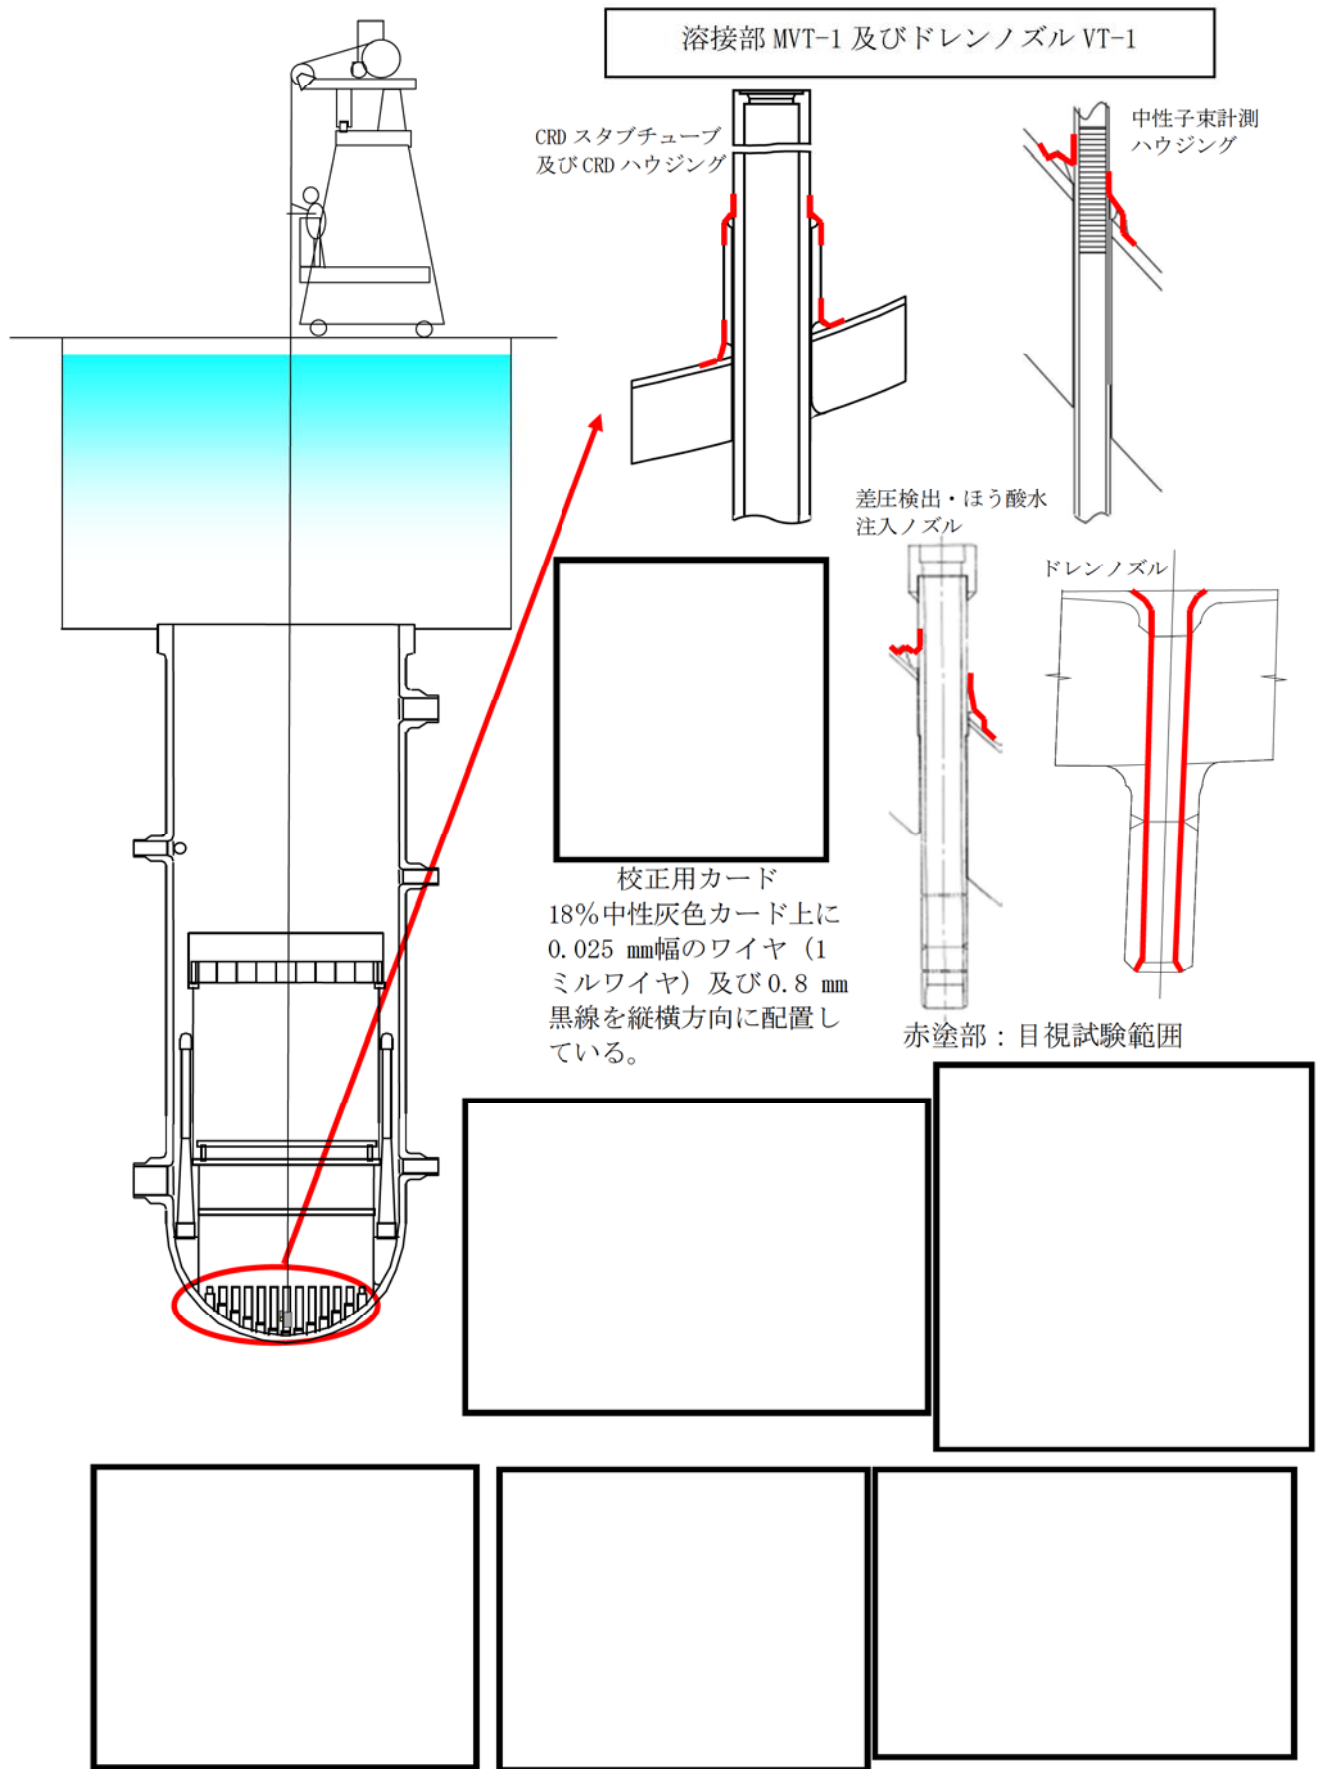
図 3.3.2.2 目視装置（溶接部 MVT-1 及びドレンノズル VT-1）

CRD ハウジングと CRD スタブチューブとの溶接部, CRD スタブチューブの原子炉圧力容器取付け溶接部に対する MVT-1 では維持規格に従い 0.025 mm 幅のワイヤ (1 ミルワイヤ), ドレンノズルに対する VT-1 では 0.8 mm の黒線がそれぞれ識別可能な手法により試験を行っており, 試験前後で視認性を確認している。

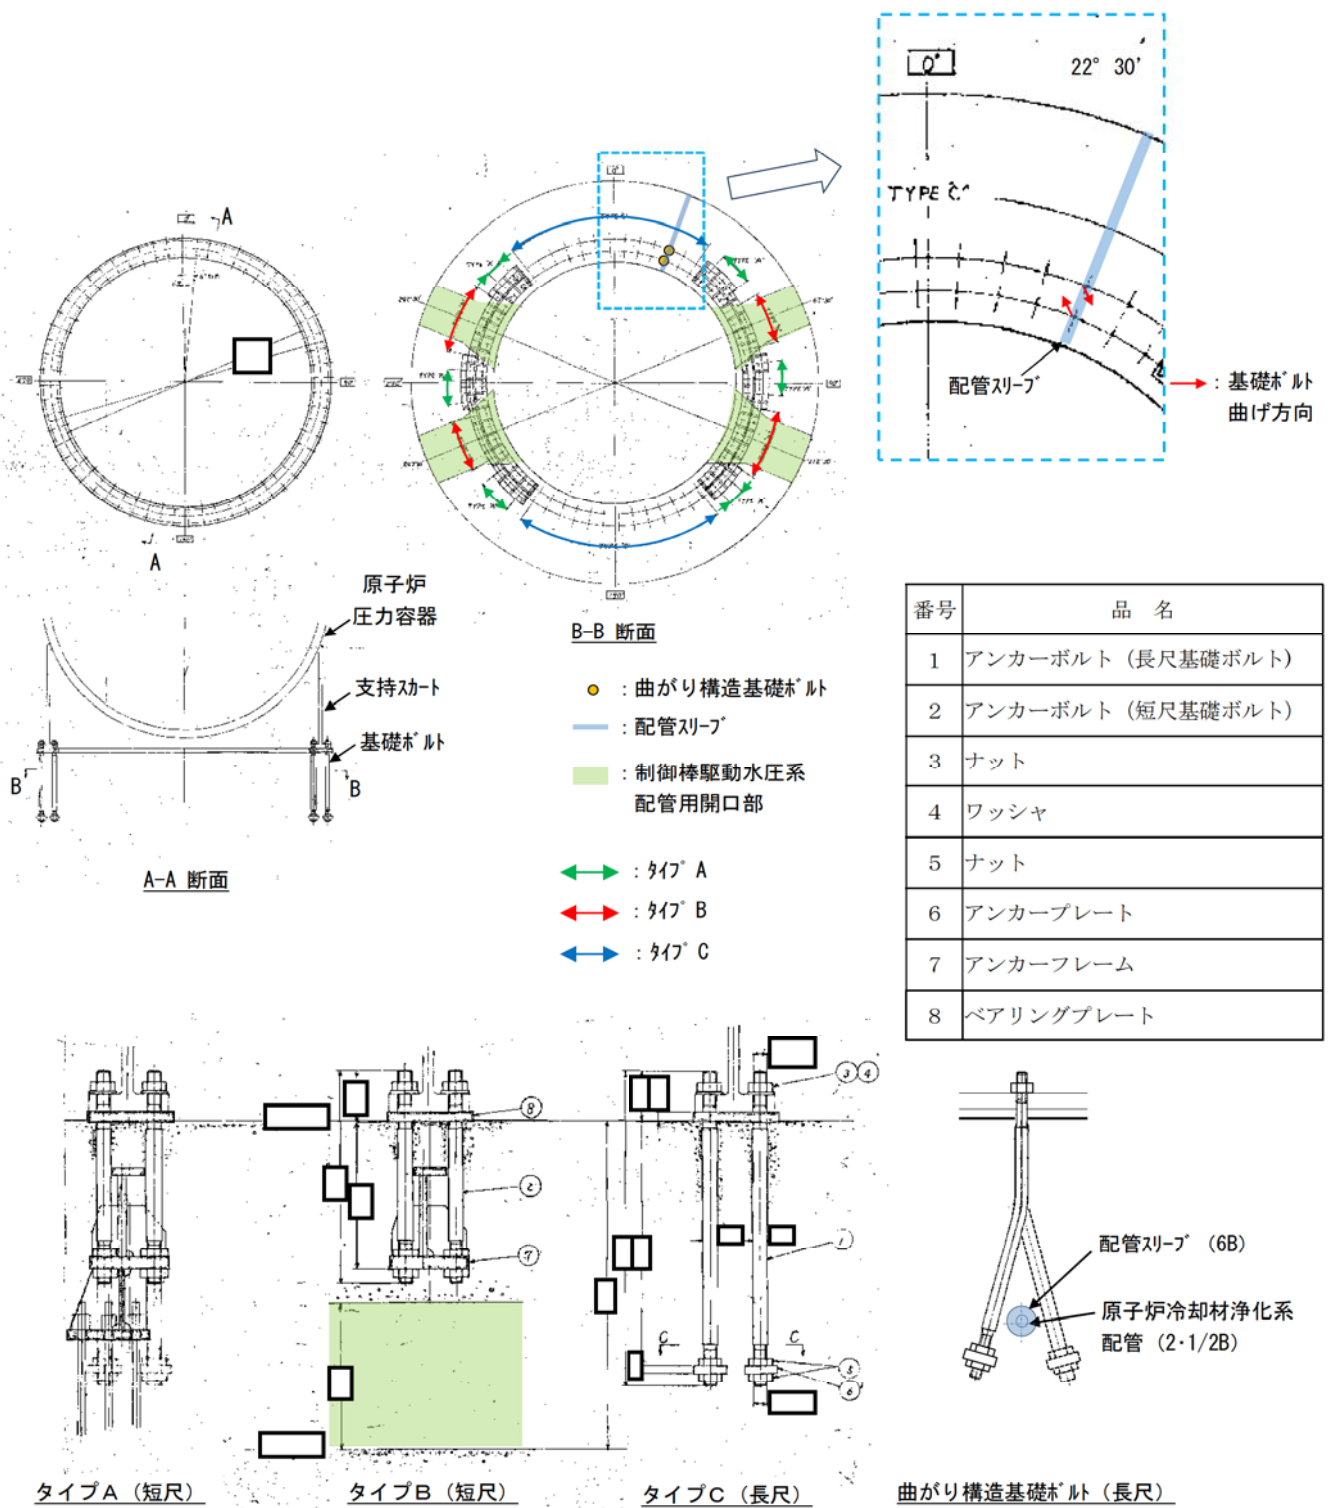
図 3.4.1.1 基礎ボルトの概略図

基礎ボルトは、原子炉圧力容器支持スカートとペDESTAL上部の基礎コンクリートを固定するため、基礎コンクリートに埋め込まれており、原子炉圧力容器支持スカートの内側と外側にそれぞれ60本ずつ円周上に配置している。基礎ボルトの長さは2種類あり、ペDESTAL上部の制御棒駆動水圧系配管用開口部周辺には短尺のボルトが据え付けられ、この他の部位には長尺のボルトが据え付けられている。この長尺ボルトのうち、2本については基礎コンクリートを貫通する配管スリーブを回避するため、曲がり構造としている。

図3.4.1.1、図3.4.1.2に基礎ボルトの概略図、曲がり構造基礎ボルト概要について示す。

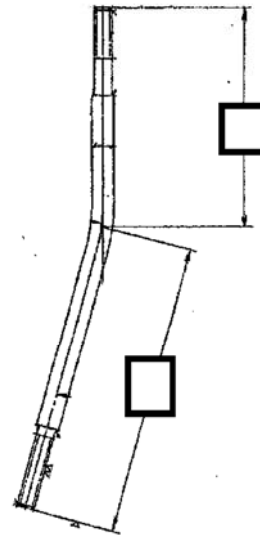
図 3.4.1.2 曲がり構造基礎ボルト概要

基礎ボルト全数 120 本の内、2 本については基礎ボルト上部から mm の位置で 程度の曲げ加工を施している。
 このため、基礎ボルト上部から mm の範囲について UT を実施した。

なお、曲がり構造の基礎ボルトの探傷方法は、対象の基礎ボルトが曲がり構造であることから、底面エコーは確認できるものの反射を繰り返すことから、真直ぐなボルトの底面エコーよりも長い位置に検出される。そのため、仮に欠陥からの反射波を検出した場合、反射源位置を特定することが困難である。また、反射損失により底面エコーの強度が弱くなる。そのため、従来の底面エコー法を直接適用することはできないと判断した。その上で、曲がり構造となっている 2 本の基礎ボルトの曲がり部より上部にのみ適用することを考慮し、据え付け状況が同じ他の基礎ボルトの底面エコーで代替し、その探傷結果から最も高い基準感度を適用して探傷を実施した。

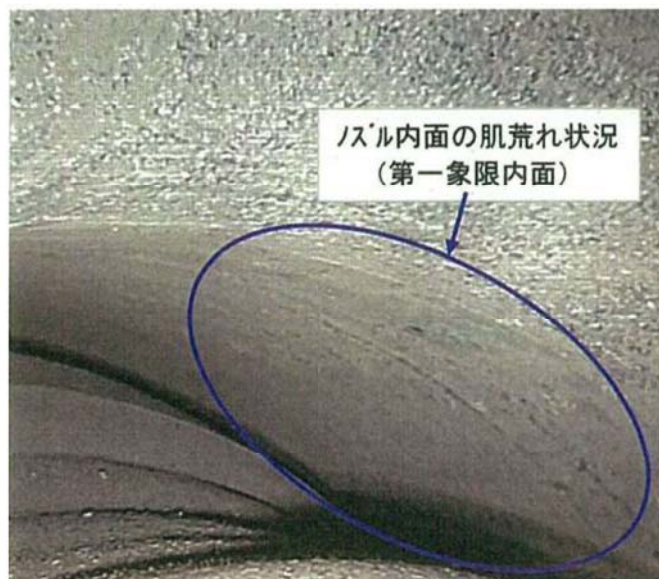
図 4. 2. 2 給水ノズルコーナー部表面状態 (例 給水ノズル A)

給水ノズルコーナー部の表面状態 (例 給水ノズル A) について図 4. 2. 2 に示す。

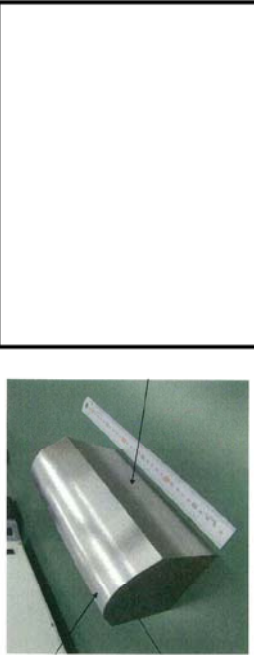
図1 2013年度 給水ノズルコーナ一部ECT試験体

2013年度は低合金鋼（磁性体）へのECT適用について確認するため、図1の試験体に付与した人工欠陥（深さ0.5mm, 1.0mm, 2.0mm）が全て検出可能であることを確認した。

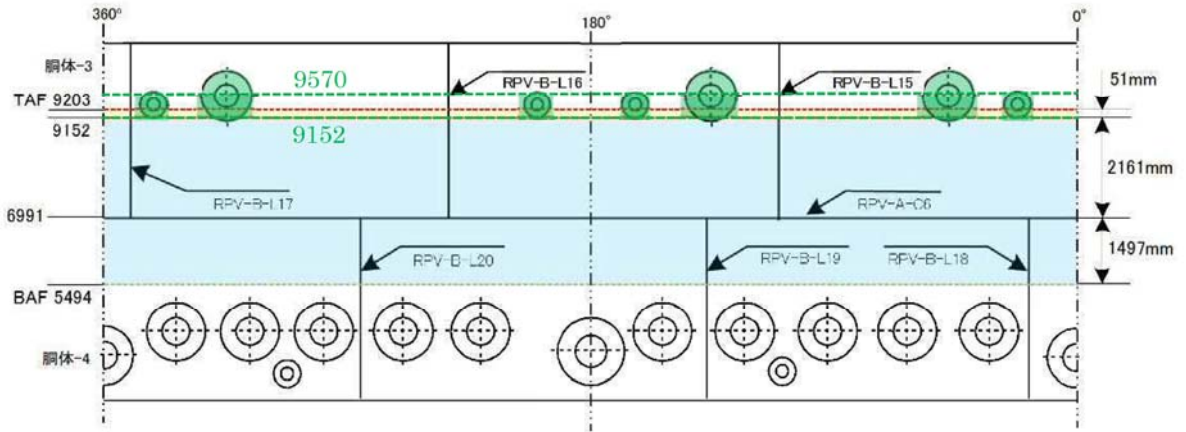
・実施済の低圧注水管台周りの手動UT範囲図（ノズル近傍のアクセス困難部）

* 塗り潰し部は自動探傷(ch3)での走査不可部。
容器側の自動探傷(ch4)で走査不可部はなし。
