東海第二発電所 審査資料	
資料番号	TKK 補-Ⅱ-2 改6
提出年月日	平成30年4月5日

東海第二発電所 特別点検
(原子炉格納容器)

補足説明資料

平成30年4月5日
日本原子力発電株式会社

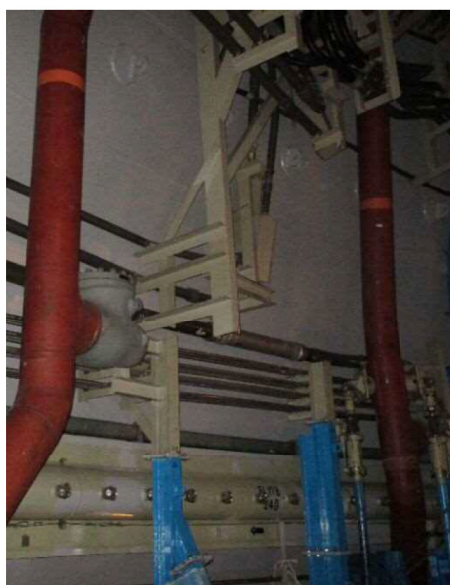
図 3. 8 足場組立前後状況（代表例）

特別点検では仮設足場を利用して可能な限り点検不可範囲を低減させる手法を選択して点検を実施した。

仮設足場組立前

仮設足場組立後

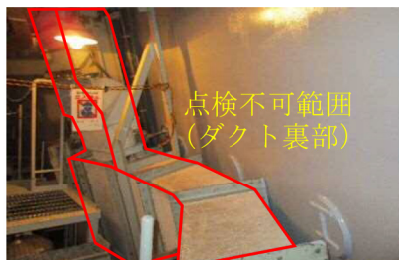
図 5. 1 今回定めた目視試験条件が確保できない範囲（代表例）

今回定めた目視試験条件ではないものの、従来の手法で点検できており、塗膜の健全性が維持されていることを確認していることから、現状保全を継続することで今後の運転延長期間における原子炉格納容器鋼板の健全性が保たれる。

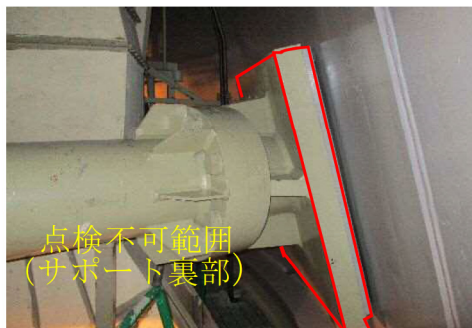
図5.2 干渉物等で接近が困難であり今回定めた目視試験条件が確保できない範囲（代表例）

干渉物等による点検不可範囲で、構造的に試験出来ない部位については、その周辺の塗膜等の状況から、原子炉格納容器の構造健全性または気密性に影響はなく、今後の運転延長期間において原子炉格納容器鋼板の健全性が保たれる。

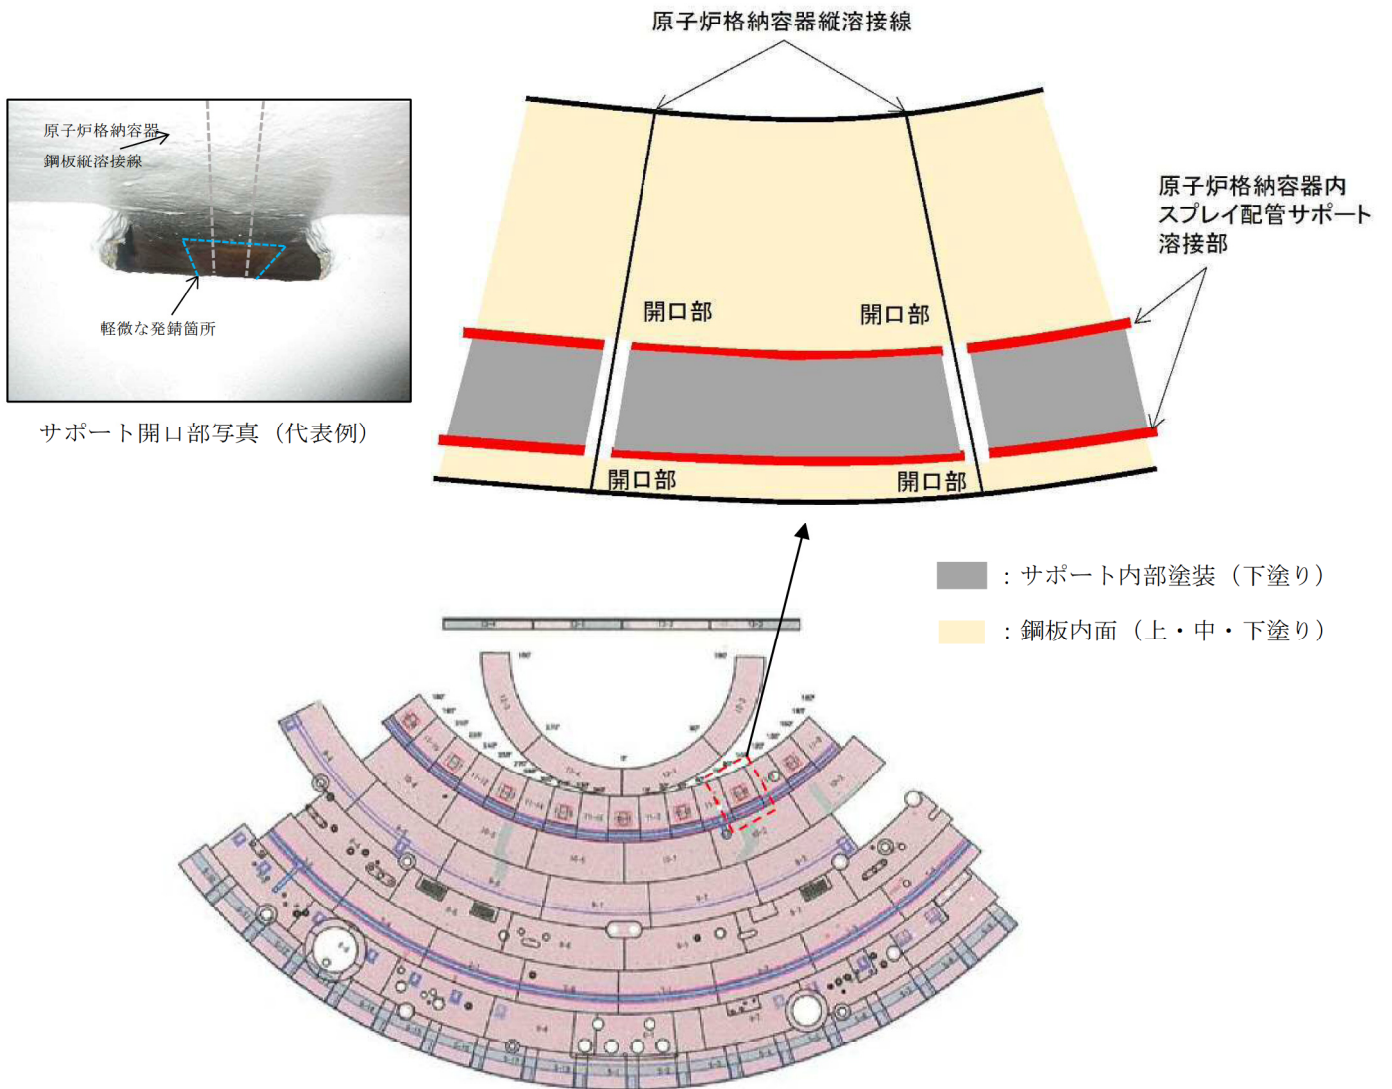
図 5. 3 原子炉格納容器内スプレイ配管サポート部

干渉物等による点検不可範囲のうち、原子炉格納容器内スプレイ配管サポート（以下、「当該サポート」という。）は、原子炉格納容器鋼板に直接溶接されている。

その内部は今回定めた試験条件が確保できない部位であるが、以下により健全性が保たれると考える。

- ・原子炉格納容器鋼板の縦溶接線（以下、「縦溶接線」という）と当該サポートとの取り合い部に設けられた全ての開口部から内部を確認した結果、全ての縦溶接線及びその周辺に軽微な発錆を確認した。
- ・一部の縦溶接線について簡単な手入れをした結果、発錆は容易に除去でき、当該箇所には減肉は確認されなかった。

- ・他の縦溶接線における発錆状況も目視により同等であることを確認していることから減肉はないと考えるが、今後、全ての縦溶接線の発錆を除去し、直接目視により減肉のないことを確認する。
- ・発錆が確認された部位は、開先部清浄化のため塗膜を除去した部位であり、当該サポート内部の他の部位は塗装が施工され健全であると考え、同様な発錆がないことをファイバースコープ等により確認する。
- ・上記の結果を踏まえ、必要な点検項目を点検計画に反映していく。

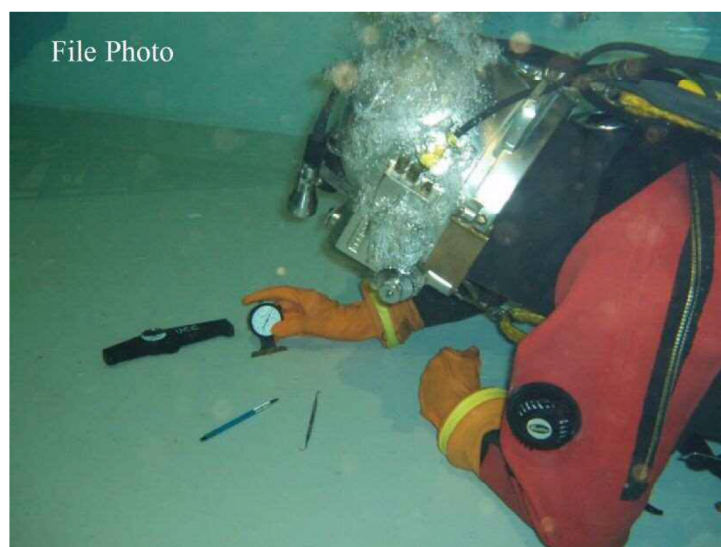
潜水作業イメージ写真(例)

潜水による目視試験は、吸盤付固定具や錘を使用し、壁面や底面に触れながら行う作業であり、必然的に近距離での検査が行われており、試験は1200 mm以内の距離から行われる。(下記「潜水作業イメージ写真」参照)

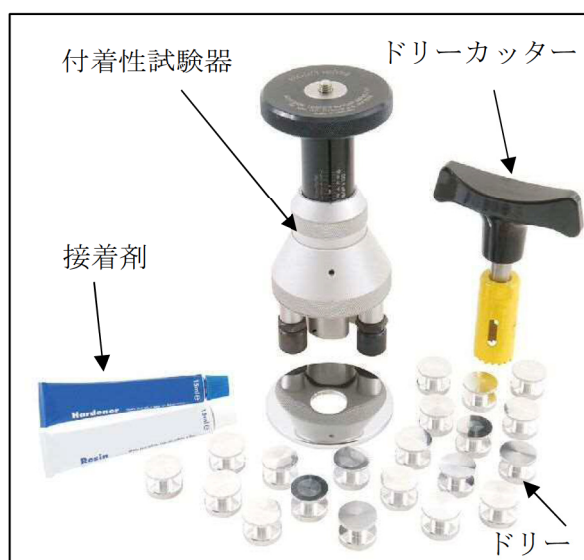
図 プルオフ法の試験機材（例）

「プルオフ法」は、ドリーと呼ばれる円筒形の引張端を塗膜に接着剤で固着し、接着剤が乾いた後ドリーを引っ張り、塗膜が剥がれるのに必要な最小の張力を測定する方法であり、塗膜の付着性能を具体的な数値で表すことができる。

部位	平均値	最大／最小
至近に塗装実績のない箇所	3.1 MPa (6点)	4.2 / 2.3 MPa
至近に塗装実績のある箇所 (今定検で塗装)	4.0 MPa (6点)	6.4 / 2.0 MPa
全試験箇所平均	3.5 MPa (12点)

以上の結果より、原子炉格納容器鋼板塗装は至近に塗装実績のない箇所であっても、至近に塗装した箇所と比較して大きな劣化は認められないことが確認できる。
