東海第二発電所 審査資料	
資料番号	TKK 補-III-6 改5
提出年月日	平成30年4月19日

東海第二発電所 劣化状況評価
(コンクリート構造物及び鉄骨構造物)

補足説明資料

平成30年4月19日
日本原子力発電株式会社

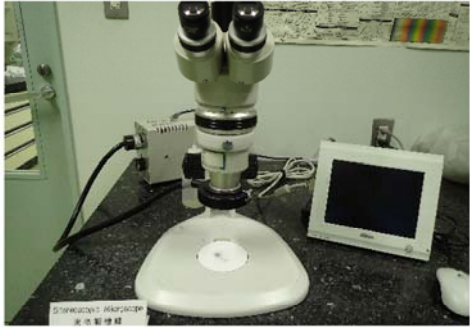
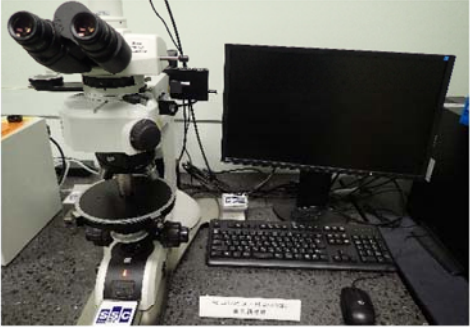
実体顕微鏡観察	偏光顕微鏡観察
写真

概要	観察対象	・コンクリート切断面（コアサンプル表面）を観察	・コアサンプルより作製した薄片を観察
	特徴	・概ね 2～30 倍で観察 ・コアの全体的な状況，反応リム・ゲルの有無・程度，ひび割れ状況等を観察	・概ね 25～200 倍で観察 ・岩石や鉱物の観察に汎用される ・薄片に偏光を照射・透過させて鉱物の偏光特性等から，反応が生じている骨材の鉱物・岩種同定，反応進展状況，ひび割れ等を観察
	まとめ	・アルカリ骨材反応の発生有無・程度が確認できる	・アルカリ骨材反応が生じているコンクリート（骨材）の反応進展状況がより精微に確認できる
課題 ¹⁾		・岩種の詳細は分からない	・薄片作製・観察に熟練を要する
