東海第二発電所 審査資料	
資料番号	TKK 審-12 改2
提出年月日	平成30年5月31日

# 東海第二発電所 審査会合における指摘事項の回答 (運転期間延長認可申請関係)

# 特別点検(原子炉圧力容器:給水ノズルコーナ一部)について

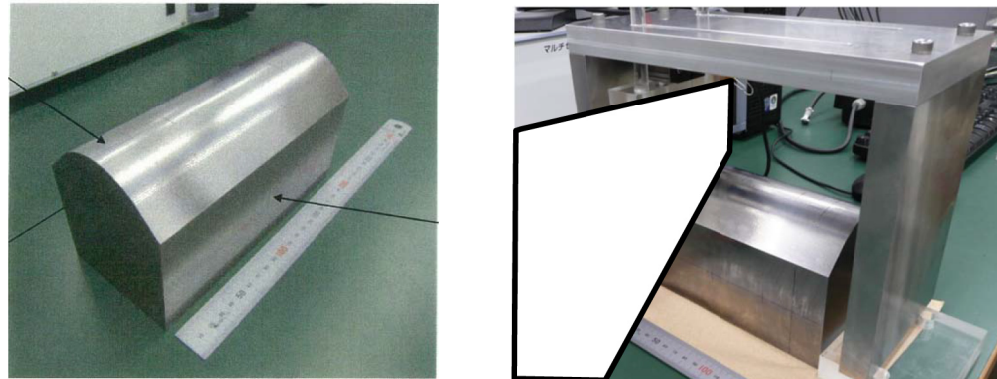
低合金鋼(磁性体)へのECT適用等について確認するため、JEAG4217に記載の試験要領にて下図の試験体に付与した人工きず(EDMノッチ)の検出可否を確認した。この確認項目と結果、試験要領を次頁以降に示す。

基礎試験 給水ノズルコーナー部ECT試験体

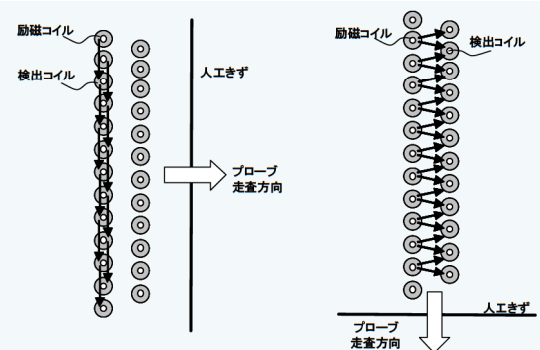
<p>V検出モード                      H検出モード</p> <p>キャリブレーションのプローブ走査方法</p>	
	試験周波数	<input type="text"/> kHz, <input type="text"/> kHz, <input type="text"/> kHz, <input type="text"/> kHz	
走査条件	プローブの走査方向	スリットの長さ方向に対し直角方向	
	プローブの走査速度	<input type="text"/> mm/s 以下 ただし, データを再現よく採取可能な速度とする	
	コイルの並び方向	スリットの長さ方向に対し平行方向

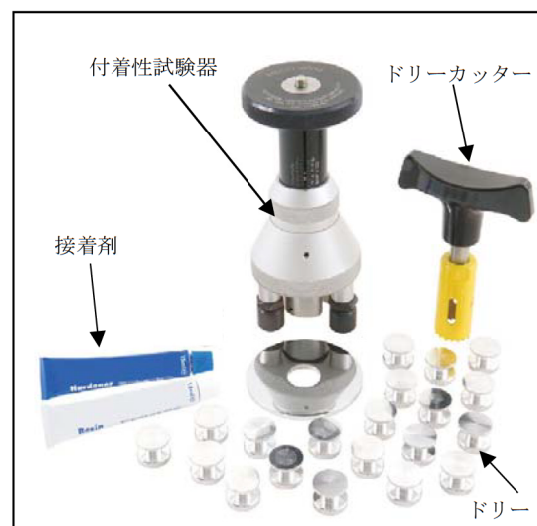
「プルオフ法」は、ドリーと呼ばれる円筒形の引張端を塗膜に接着剤で固着し、接着剤が乾いた後、ドリーを引っ張り、塗膜が剥がれるのに必要な最小の張力を測定する方法であり、塗膜の付着性能を具体的な数値で表すことができる。

部位	平均値	最大/最小
至近に塗装実績のない箇所	3.1 MPa (6点)	4.2 / 2.3 MPa
至近に塗装実績のある箇所 (今定検で塗装)	4.0 MPa (6点)	6.4 / 2.0 MPa
全試験箇所平均	3.5 MPa (12点)	—

付着性試験の結果、原子炉格納容器鋼板塗装は至近に塗装実績のない箇所であっても、至近に塗装した箇所と比較して大きな劣化は認められないことが確認できる。
