東海第二発電所 審査資料	
資料番号	TKK補-III-6 改21
提出年月日	平成30年11月5日

東海第二発電所 劣化状況評価

(コンクリート構造物：

コンクリートの強度低下及び遮蔽能力低下

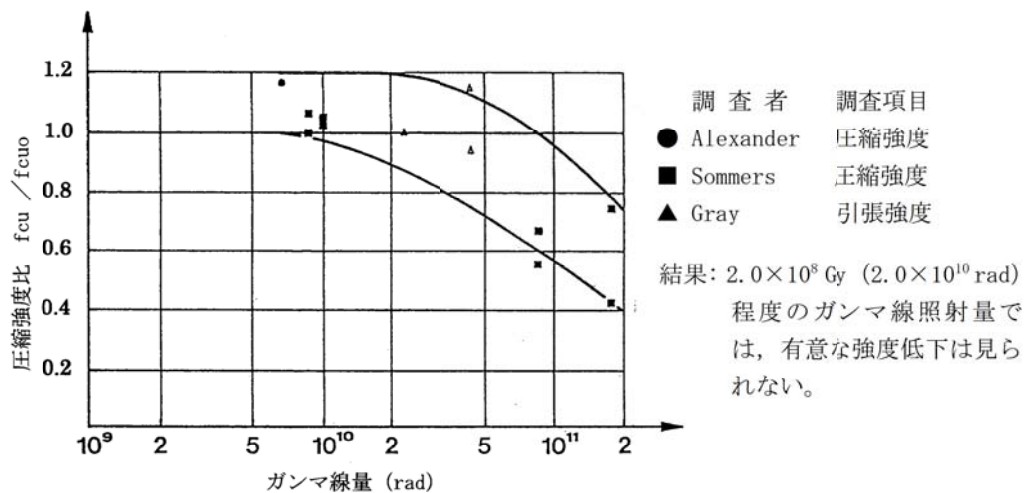
図4 ガンマ線照射したコンクリートの圧縮強度 (fcu) と照射しないコンクリートの圧縮強度 (fcuo) の比²⁾

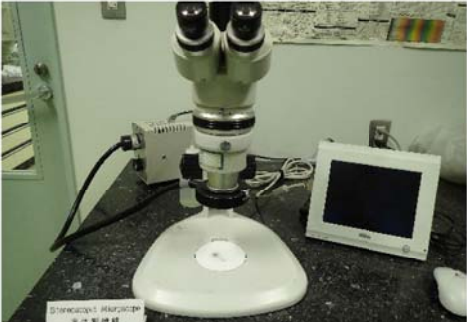
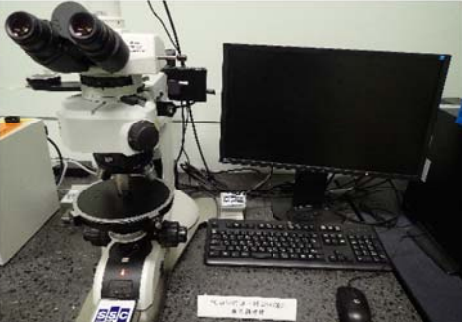
表-別紙 1-1 アルカリ骨材反応に関する実体顕微鏡観察と偏光顕微鏡観察の特徴

概要	観察対象	・コンクリート切断面（コアサンプル表面）を観察	・コアサンプルより作製した薄片を観察
	特徴	・概ね 2～30 倍で観察 ・コアの全体的な状況，反応リム・ゲルの有無・程度，ひび割れ状況等を観察	・概ね 25～200 倍で観察 ・岩石や鉱物の観察に汎用される ・薄片に偏光を照射・透過させて鉱物の偏光特性等から，反応が生じている骨材の鉱物・岩種同定，反応進展状況，ひび割れ等を観察
	まとめ	・アルカリ骨材反応の発生有無・程度が確認できる	・アルカリ骨材反応が生じているコンクリート（骨材）の反応進展状況がより精微に確認できる
課題 ¹⁾		・岩種の詳細は分からない	・薄片作製・観察に熟練を要する
