## 6. 敷地～敷地近傍の断層

### 6.3.1 後期更新世以降の地形、地層の変位・変形

### 6.3.2 断層破碎部性状

### 6.3.3 断層の切り切れ関係

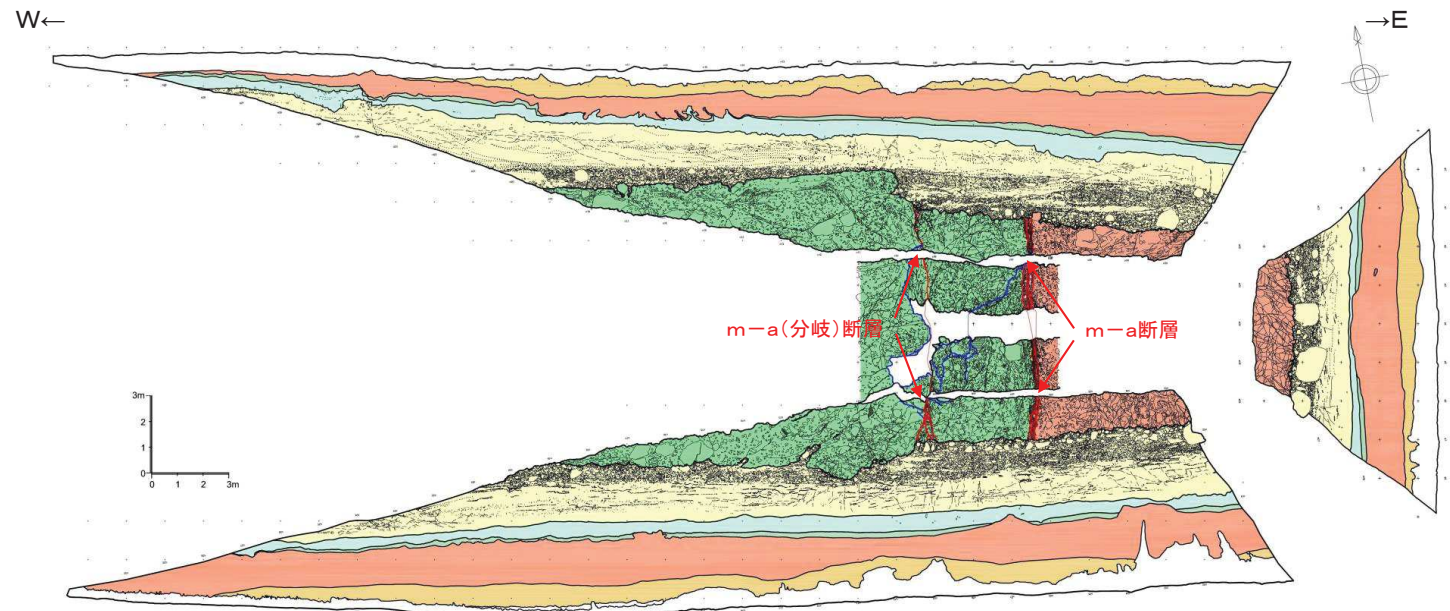
- Tr-36トレンチは、泊層上部層を被覆するM<sub>2</sub>面段丘堆積物、F<sub>2</sub>扇状地堆積物、L<sub>1</sub>面段丘堆積物、F<sub>3</sub>扇状地堆積物、ローム層、表土、盛土からなる。
- m-a断層は、泊層上部層の凝灰角礫岩と溶岩の境界に見られ、西側の凝灰角礫岩中に断層と概ね同方向で破碎幅が小さいm-a(分岐)断層が見られる。
- m-a断層、m-a(分岐)断層を覆うM<sub>2</sub>面段丘堆積物の砂礫層は成層しており、変位、変形は認められない。

⇒ m-a断層の上載地層には、MIS5eの段丘堆積物が確認されておらず、トレンチ調査の結果から上載地層法の観点で後期更新世以降の活動がないとの確認は難しい。

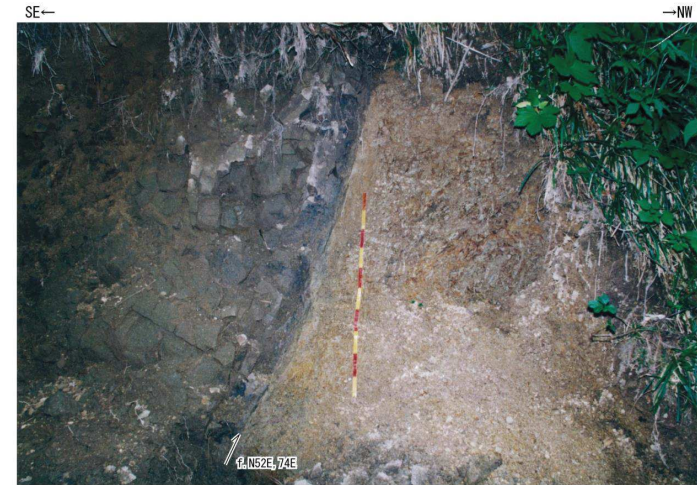
Loc. oy1 東通村小田野沢西方  
東側の泊層砂岩と西側の猿ヶ森層泥岩とを境する断層。断層面沿いには幅3cm程度以下のやや軟質な粘土がみられる。

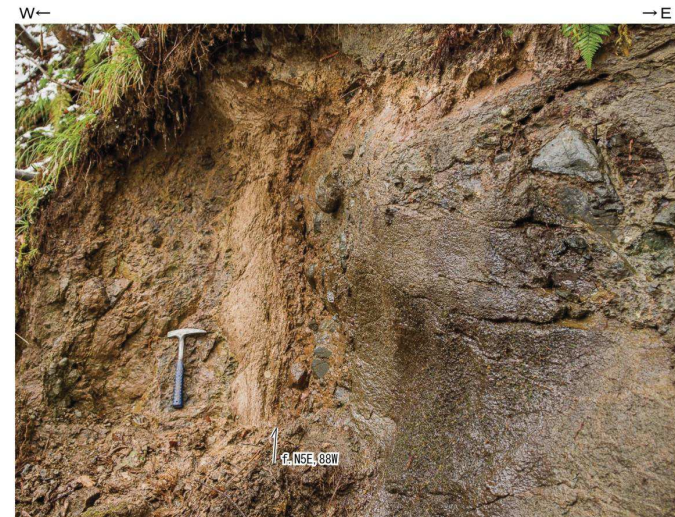
Loc. y193 東通村中ノ又沢支流  
西側の泊層凝灰角礫岩と東側の蒲野沢層礫混じり砂岩とを境する断層。

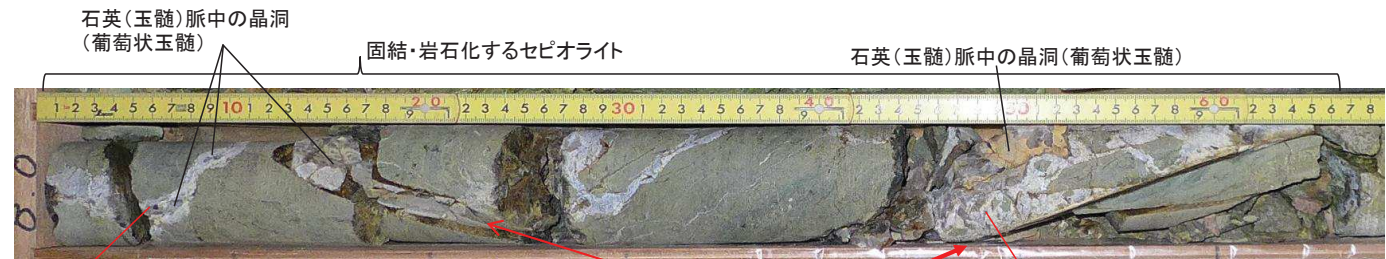
F-4断層: K-1孔深度8.00~8.68mコア 拡大写真②(平成29年撮影)

- K-1 孔において、F-4断層は全体的にセピオライト化を受け固結・岩石化する破碎部よりなる。
  - セピオライト化し固結・岩石化した破碎部には、破碎部全体に渡って、様々な方向に晶出した石英(玉髓)よりなる鉱物脈が認められる。
  - ✓ セピオライト中に形成された割れ目を充填するように晶出した石英(玉髓)脈が認められる。
    - ・ 石英(玉髓)脈は、破碎部全体に渡って晶出している。
    - ・ 石英(玉髓)脈の一部は、せん断面に平行な方向に晶出している。
    - ・ 不規則な形状の割れ目を充填するように晶出する石英(玉髓)脈が見られる。
  - ✓ 石英(玉髓)脈は、断層による変位・変形が認められず、形成時の形態を保持している。
- ⇒ F-4断層は、破碎部がセピオライト化した後に、石英(玉髓)脈が破碎部全体に渡って形成されたもので、これらの石英(玉髓)脈に変位・変形が認められないことから、少なくとも石英(玉髓)脈晶出以降の断層活動はないものと判断する。

不規則な形状に晶出した石英(玉髓)脈

せん断面と平行な石英(玉髓)脈

断層面(下盤側)

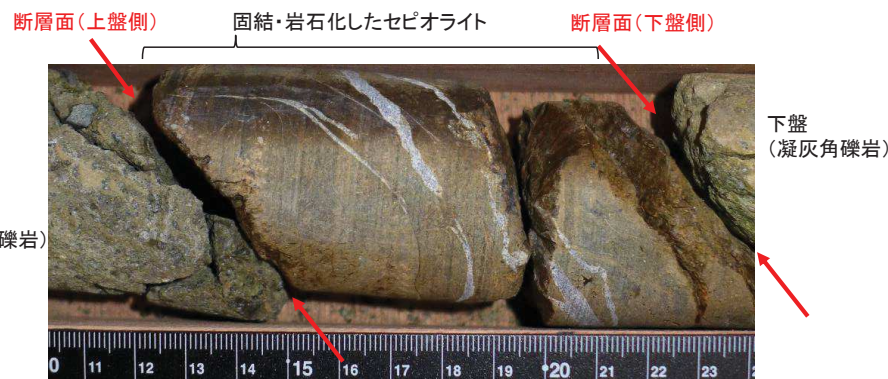
- 東京電力HD株式会社地のB-2e孔において、F-3断層の北側延長にあたるH-3断層は、セピオライト化を受け固結・岩石化する破碎部よりなる。
  - セピオライト化し固結・岩石化した破碎部には、主に断層面に概ね平行な方向に晶出した石英(玉髓)よりなる鉱物脈が認められる。
  - ✓ 屈曲しながらも、全体としては断層面と概ね平行な方向の複数の石英(玉髓)脈が認められる。
  - ✓ 石英(玉髓)脈は、断層による変位・変形が認められず、形成時の形態を保持している。
- ⇒ F-3断層(H-3断層)は、破碎部がセピオライト化した後に、石英(玉髓)脈が形成されたもので、これらの石英(玉髓)脈に変位・変形が認められないことから、少なくとも石英(玉髓)脈晶出以降の断層活動はないものと判断する。

断層面(上盤側)

固結・岩石化したセピオライト

断層面(下盤側)

断層面と概ね平行な石英(玉髓)脈

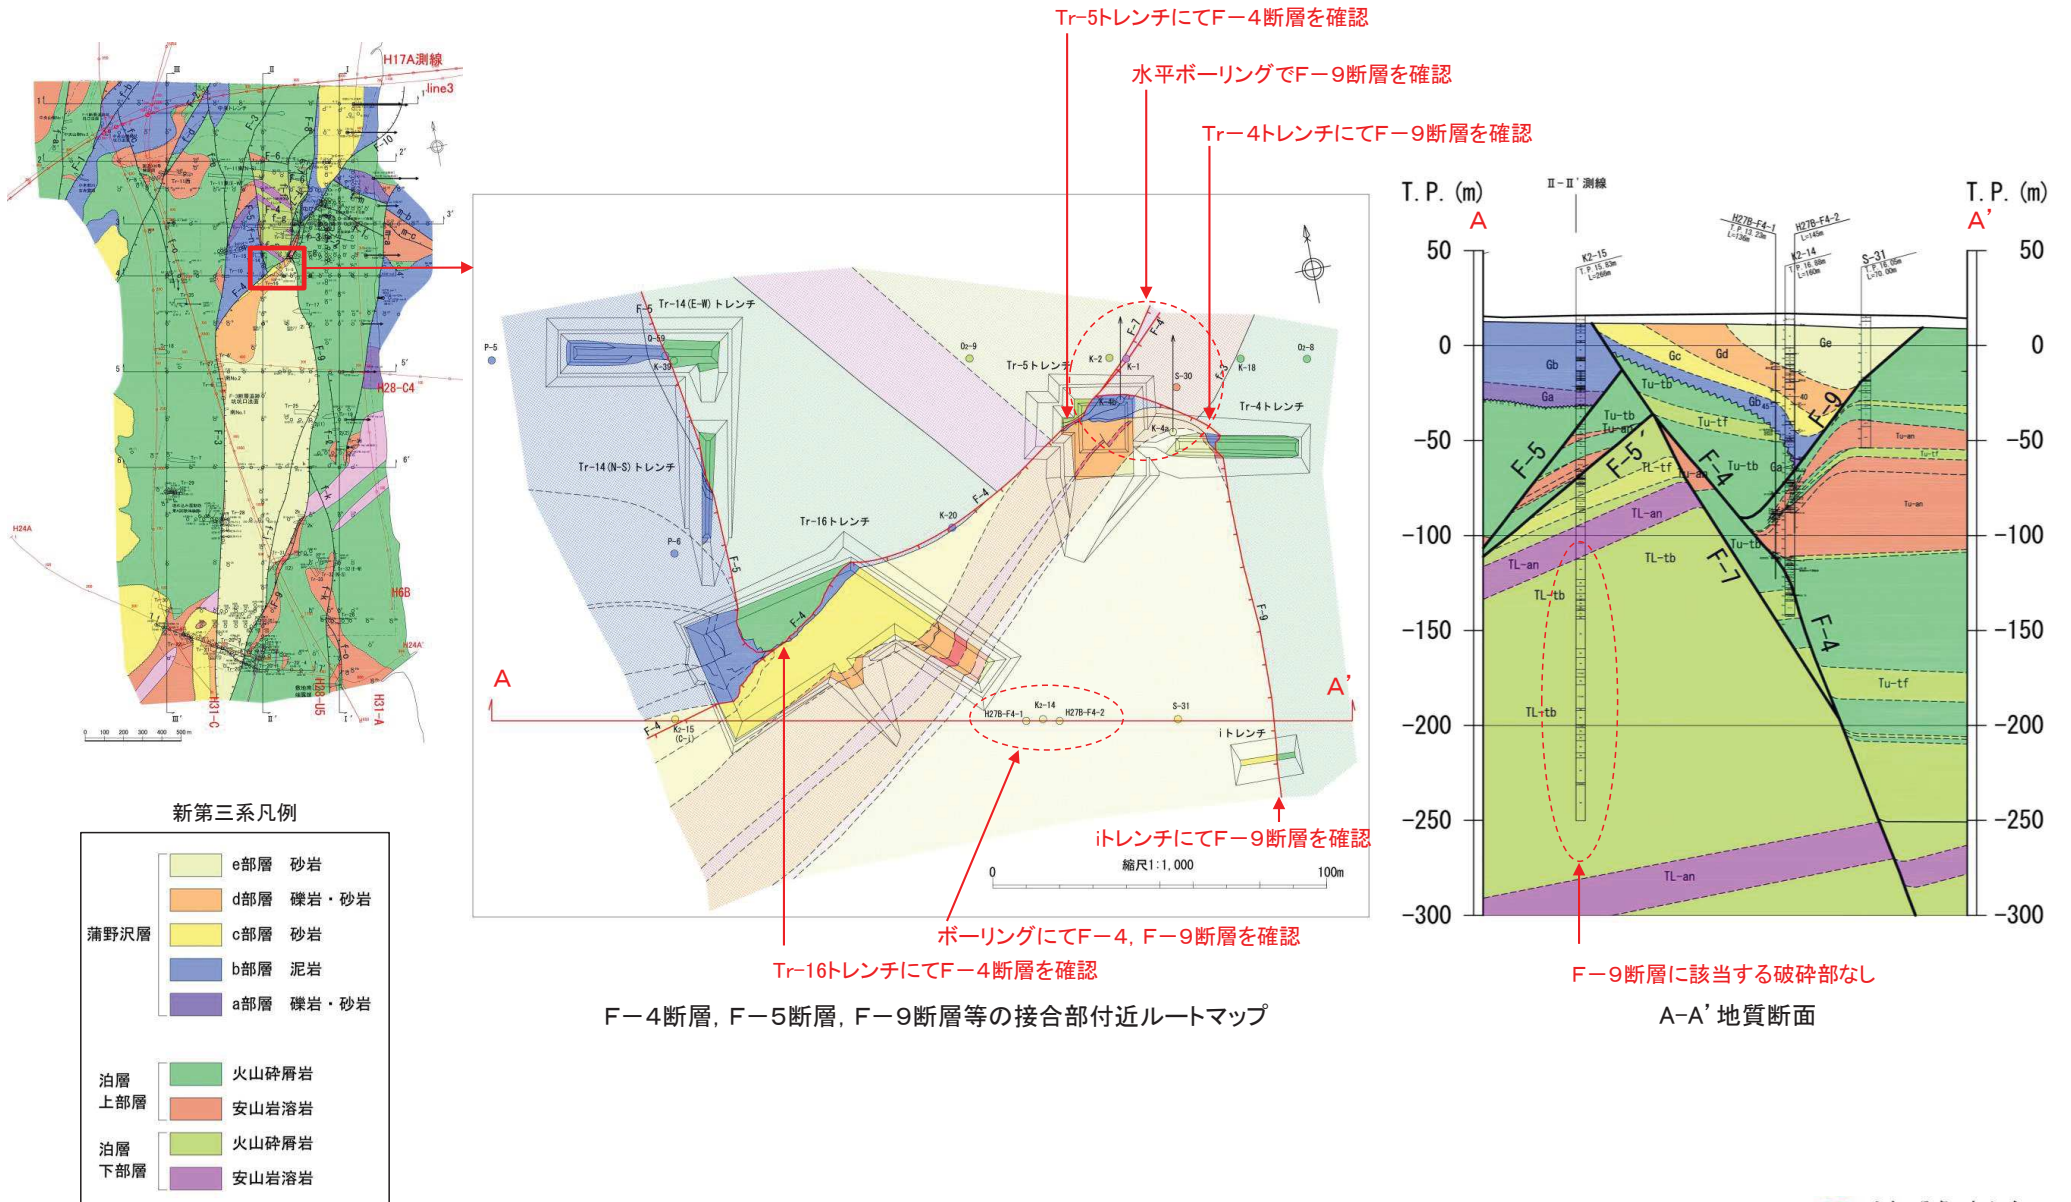
➤ F-9断層は、F-4断層に切られることをボーリング調査、トレンチ調査により確認している。

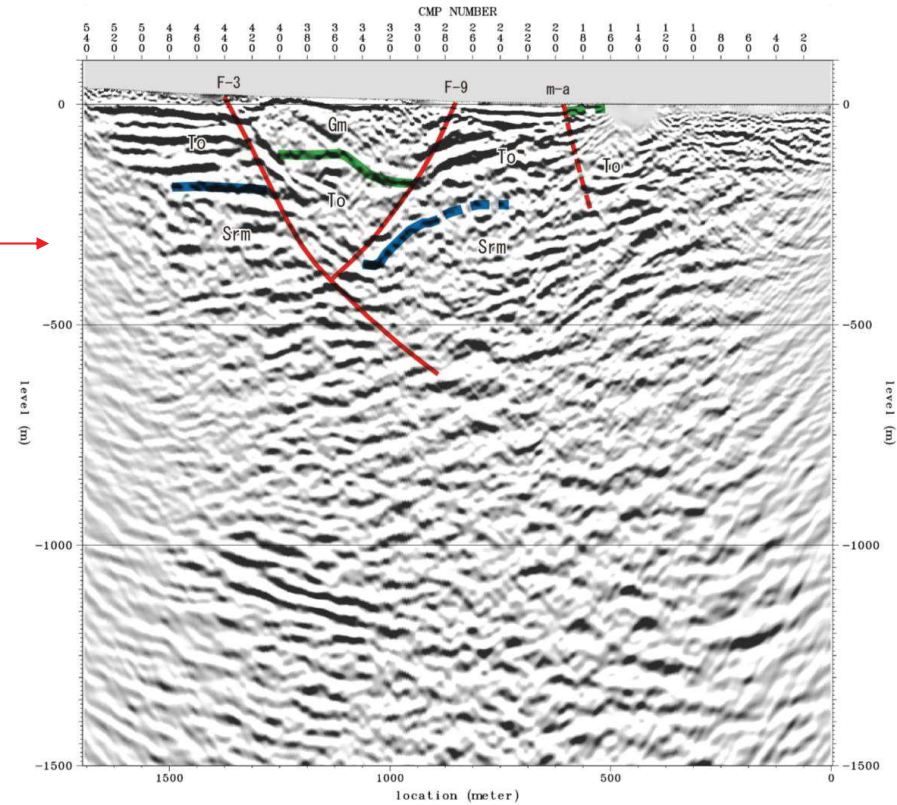
H28-C4測線の解釈図

➤ 敷地中央部での東西方向の反射法地震探査H28-C4測線において、F-9断層は、F-3断層に切られると解釈される。
