女川原子力発電所第2号機 工事計画審査資料	
資料番号	02-補-E-10-0390-1_改1
提出年月日	2021年4月15日

補足-390-1【常用電源設備の健全性に関する説明書に係る補足説明資料（発電所構内における電気系統の信頼性確保）（電線路の独立性及び物理的分離）（発電用原子炉施設の電力供給確保）】

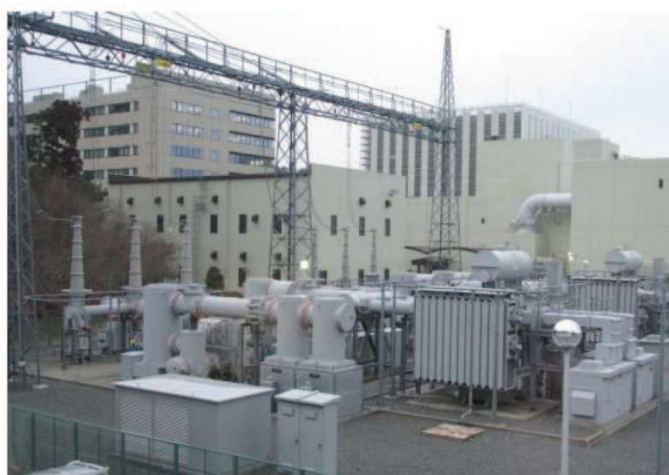
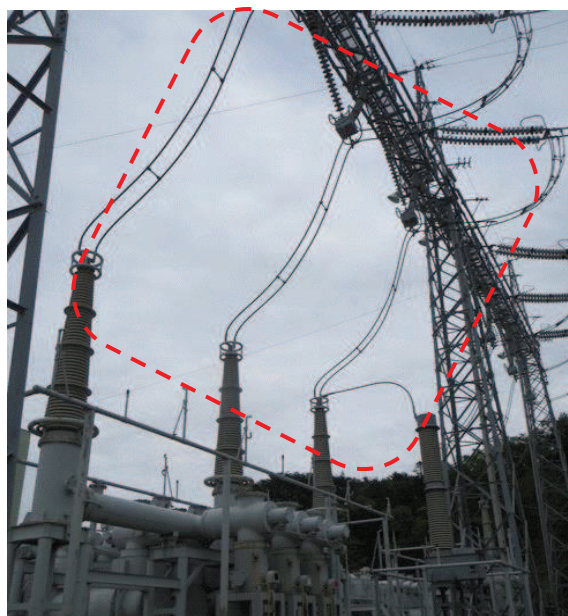
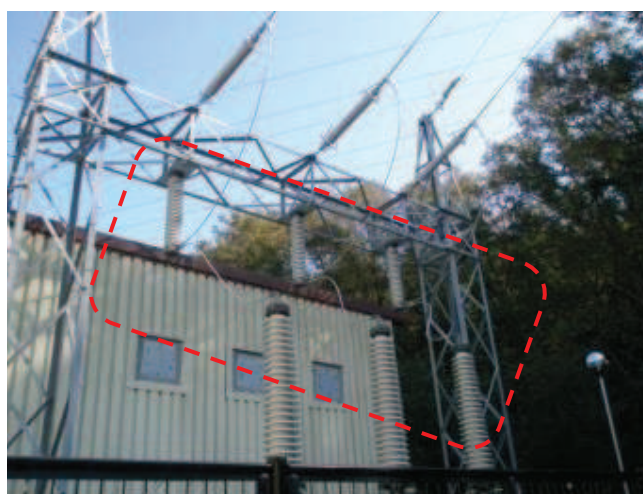
図 1-8 各設備の外観

また，開閉設備にガス絶縁開閉装置を用いることにより，電路が露出しなない構造となっていることから，断線のおそれがない構造となっている。

図1-7に単線結線図，図1-8に各設備の外観について示す。

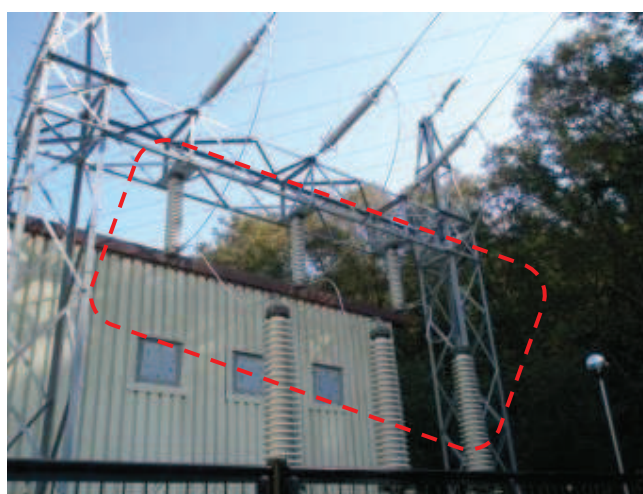
図 1-22 送電線引込部の外観

送電線引込部は、外部電源をガス絶縁開閉装置へ引き込むため、送電線を碍子により固定している（図 1-22 参照）。導体は気中に露出しており、米国バイロン 2 号機の事象と類似した箇所であるため、運転員により毎日実施する巡視により、仮に碍子の破損等が発生した場合においても、1 相開放故障を早期に検知することが可能である。

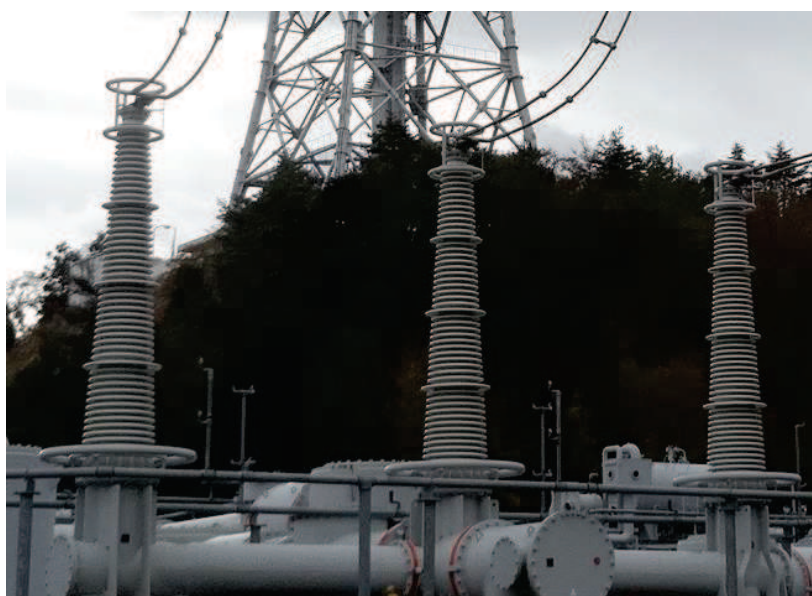
図 1-24 ブッシングの外観及び内部構造図のイメージ図

ブッシングは、磁器碍管に導体等が収納された構造となっており、ブッシング内の導体等の破損については、磁器碍管の破損がない限り考えにくい。ブッシングの外観及び内部構造部の例を、図 1-24 に示す。仮に、磁器碍管の破損による故障が発生した場合、導体と筐体間で地絡が発生する。その場合、電流差動継電器（87）が設置されており、検知が可能である。

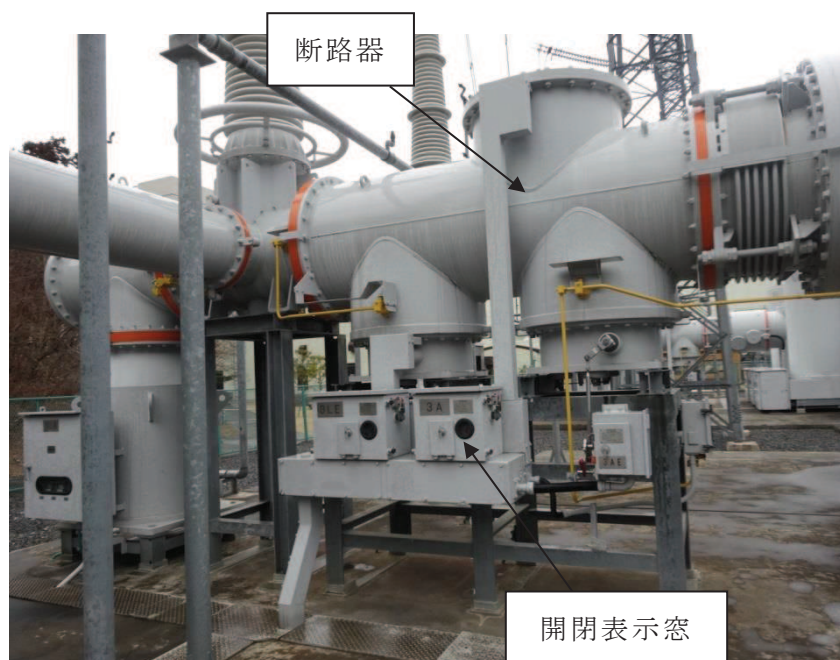
図 1-27 断路器の外観（開閉状態確認イメージ）

断路器投入時は遮断器開放状態であり，投入操作時は基本的に現場に人員がいるため，投入成功状態の確認が可能であることから，投入動作不良による欠相の検知は可能である。

図 1-27 に断路器の外観を示す。

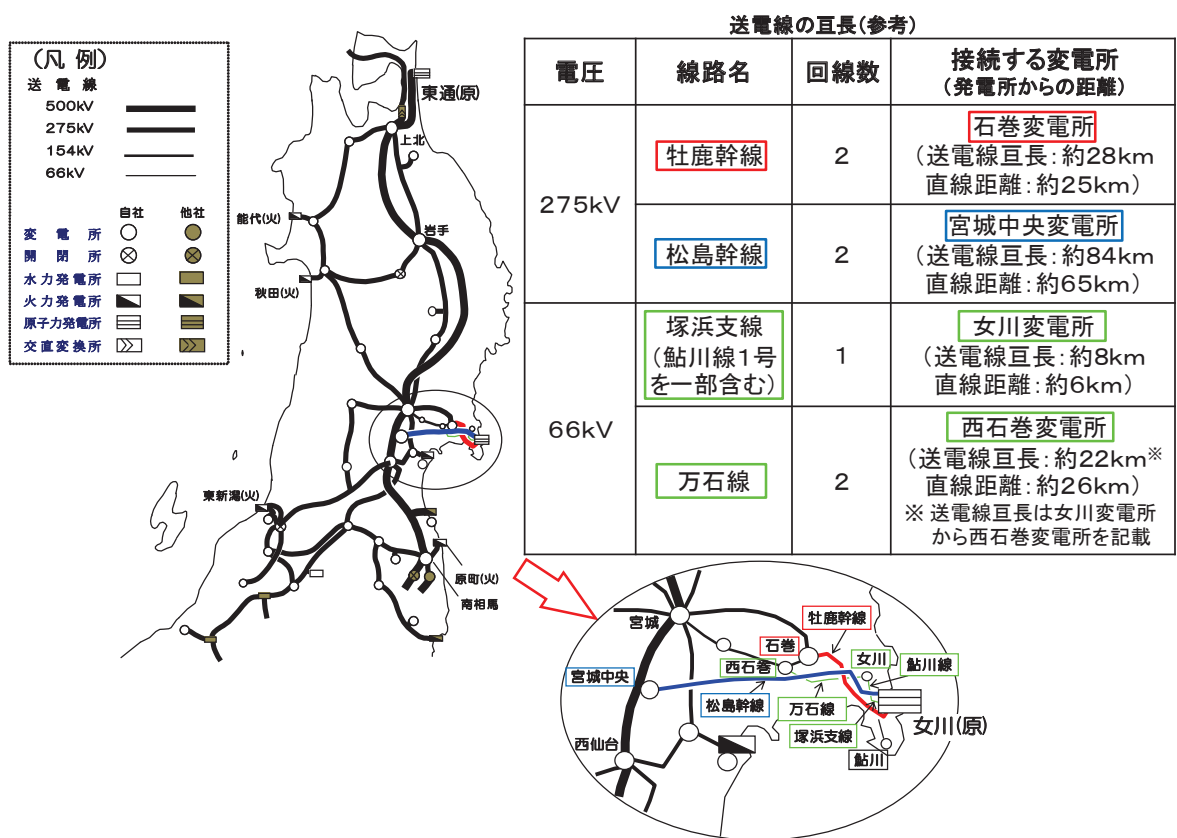
図 2-1 女川原子力発電所周辺の主な電力系統

図 2-1 に示すとおり，女川原子力発電所の外部電源は，送受電可能な回線として，275kV 送電線（牡鹿幹線）1 ルート 2 回線，275kV 送電線（松島幹線）1 ルート 2 回線及び受電専用の回線として 66kV 送電線（塚浜支線（鮎川線 1 号を一部含む。））1 ルート 1 回線の合計 3 ルート 5 回線で電力系統に接続する。

275kV 送電線（牡鹿幹線）2 回線が約 28km 離れた石巻変電所に，275kV 送電線（松島幹線）2 回線が約 84km 離れた宮城中央変電所にそれぞれ連系する。また，66kV 送電線（塚浜支線（鮎川線 1 号を一部含む。））1 回線が約 8km 離れた女川変電所及び万石線を経由し，その上流接続先である約 22km 離れた東北電力ネットワーク株式会社西石巻変電所（以下「西石巻変電所」という。）に連系する。

これらの変電所は，各々，上流側の接続先において異なる変電所に連系し，1 つの変電所が停止することによって，当該発電用原子力施設に接続された送電線がすべて停止する事態に至らない設計とする。

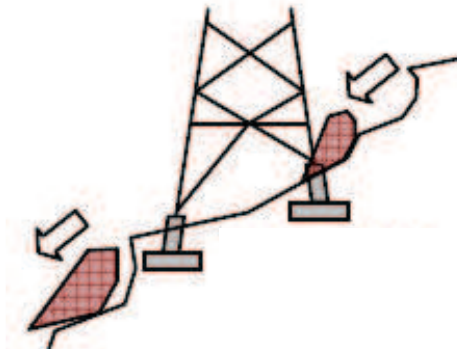
【急傾斜地の崩壊】

急傾斜地の崩壊を誘発する地盤の亀裂及び切土等の地形変化がないこと。

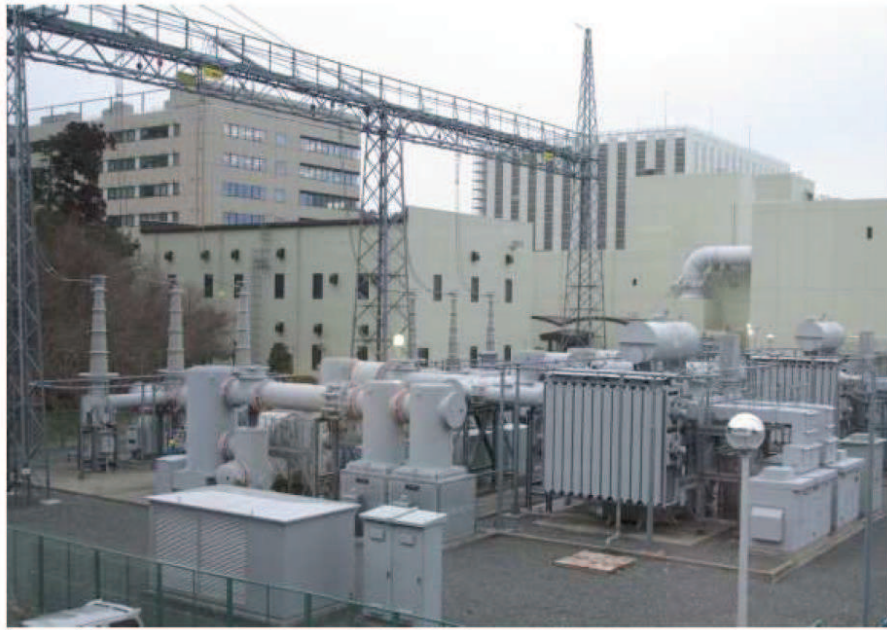
図 3-16 275kV 開閉所の外観

275kV 送電線引留部の碍子に対しては，塩分等が碍子表面に付着することにより絶縁性能が著しく低下することを防止するため，活線状態で洗浄を実施できる碍子洗浄装置を設置する。66kV 送電線引留部の碍子は，「電気協同研究第 35 巻第 3 号変電設備の対塩設計（電気協同研究会）」にて，想定塩分付着密度から設定される汚損地区と電圧階級に応じ，必要となる塩害対策の考え方が定められおり，66kV 開閉所は碍子の絶縁強化で対策が可能である。また，これまでの碍子の塩分付着密度測定実績より，汚損地区の選定に問題がないことを確認していることから，碍子洗浄は不要である。
