2021年4月26日  
関西電力株式会社

## 放射能濃度確認対象物の汚染状況の調査結果 Rev.5

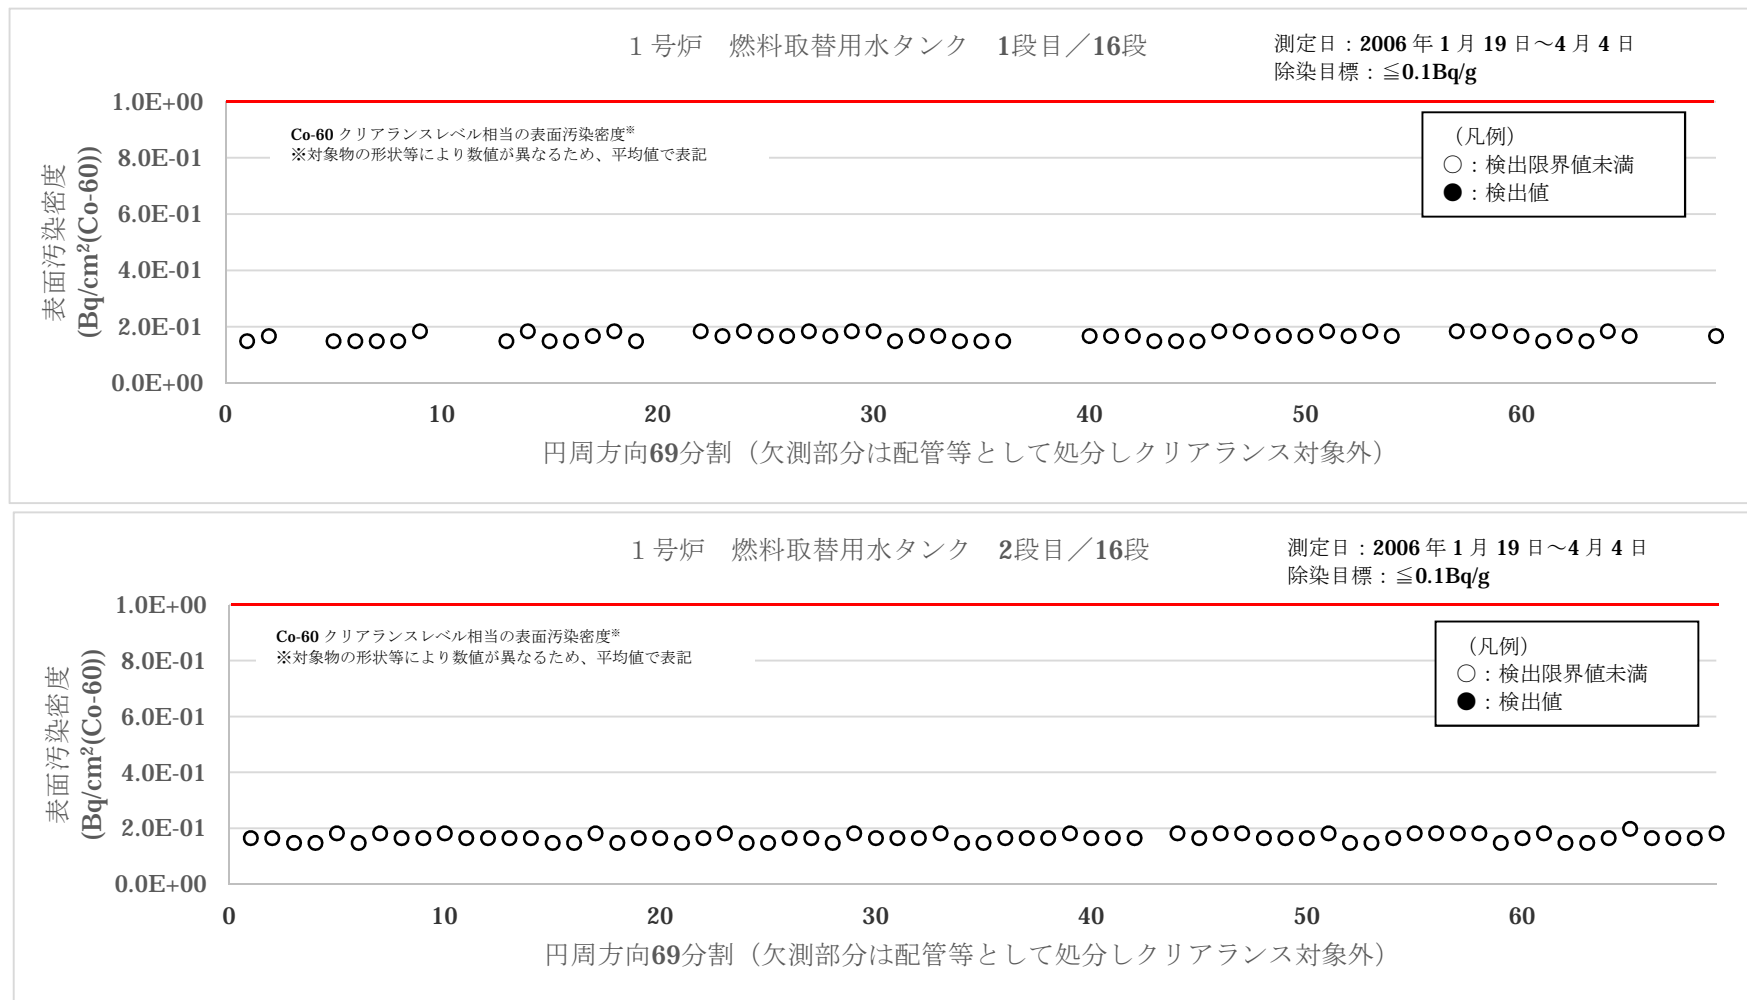
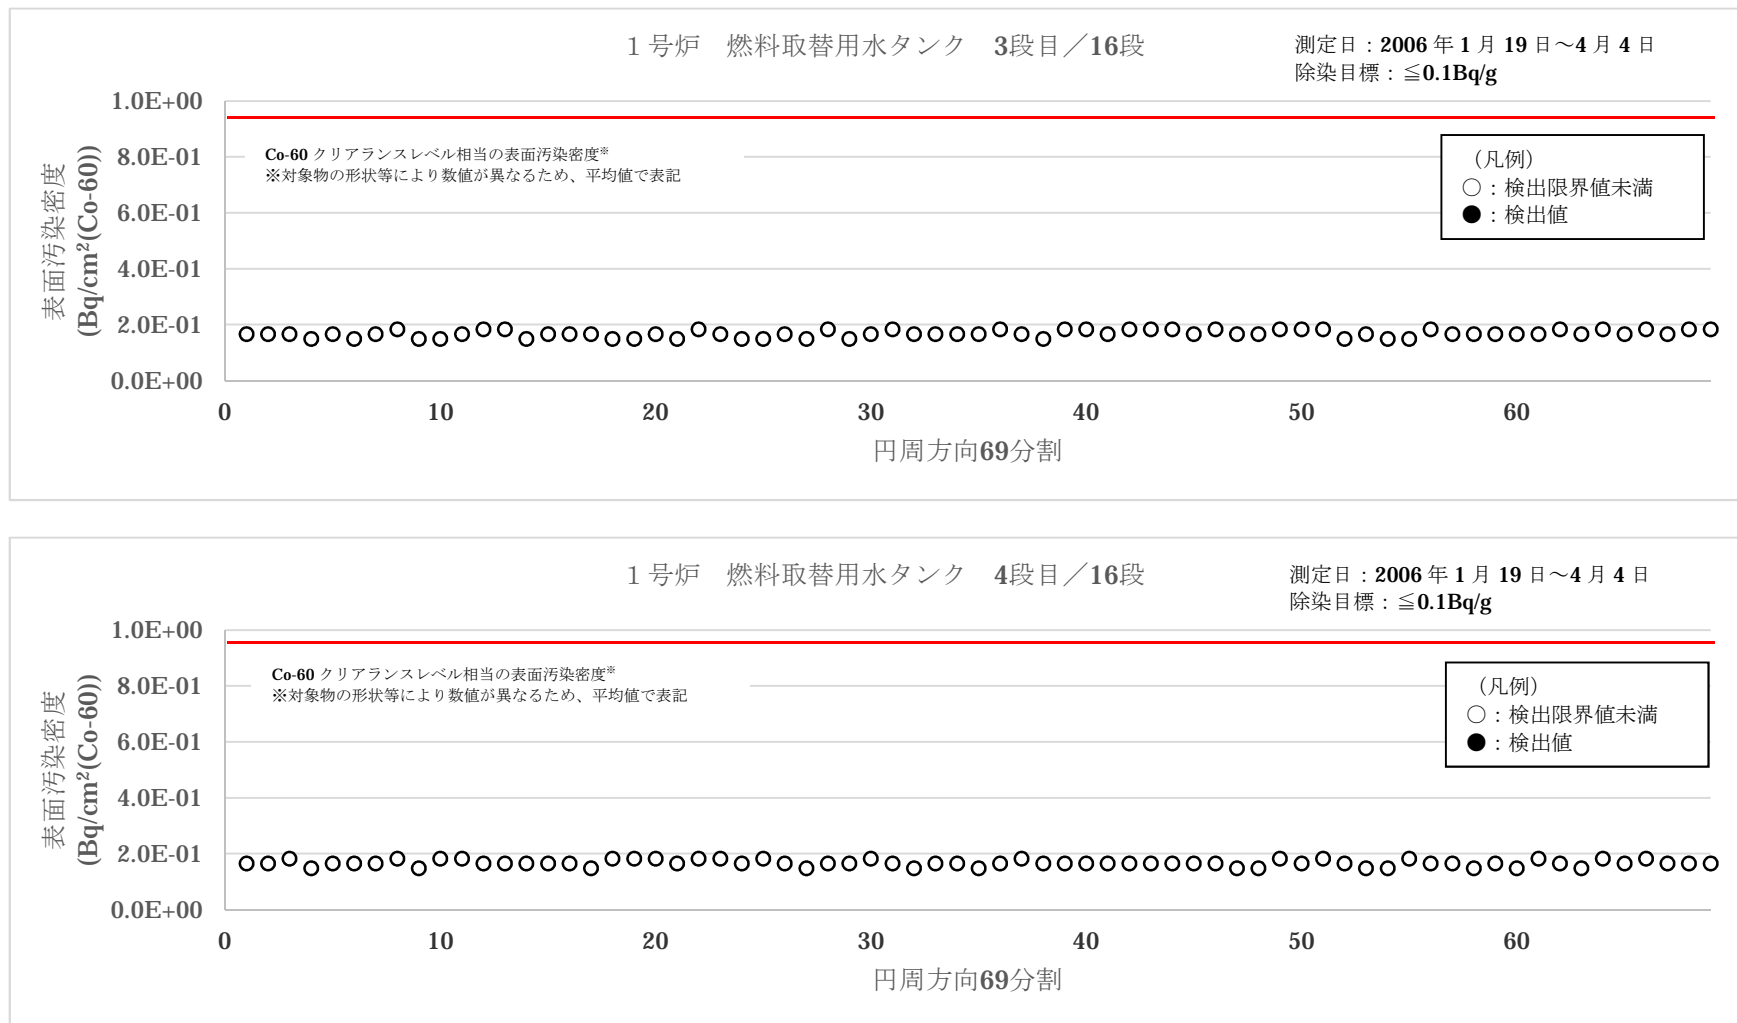
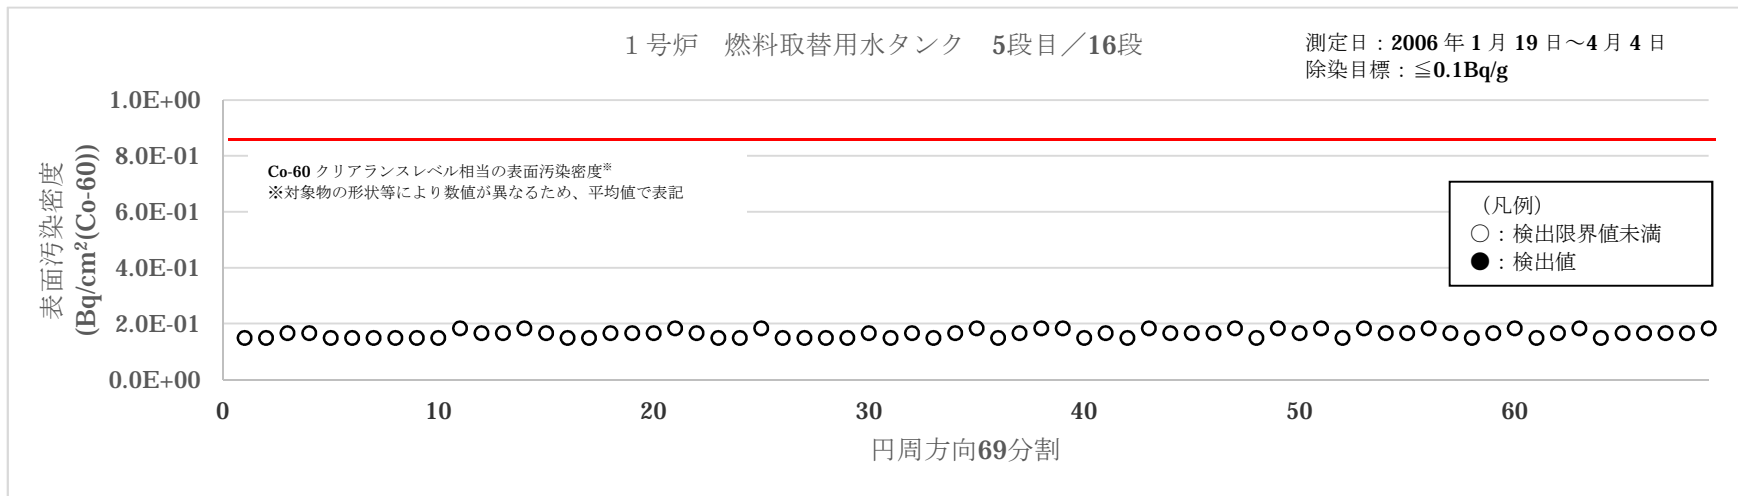
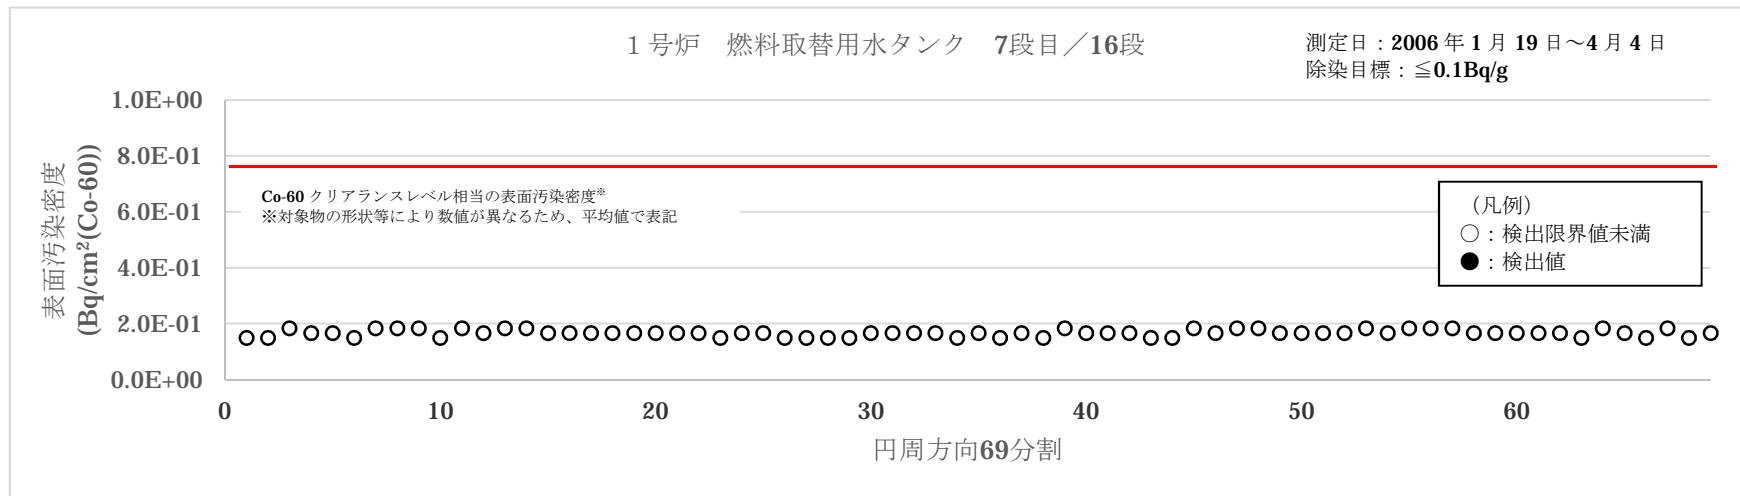
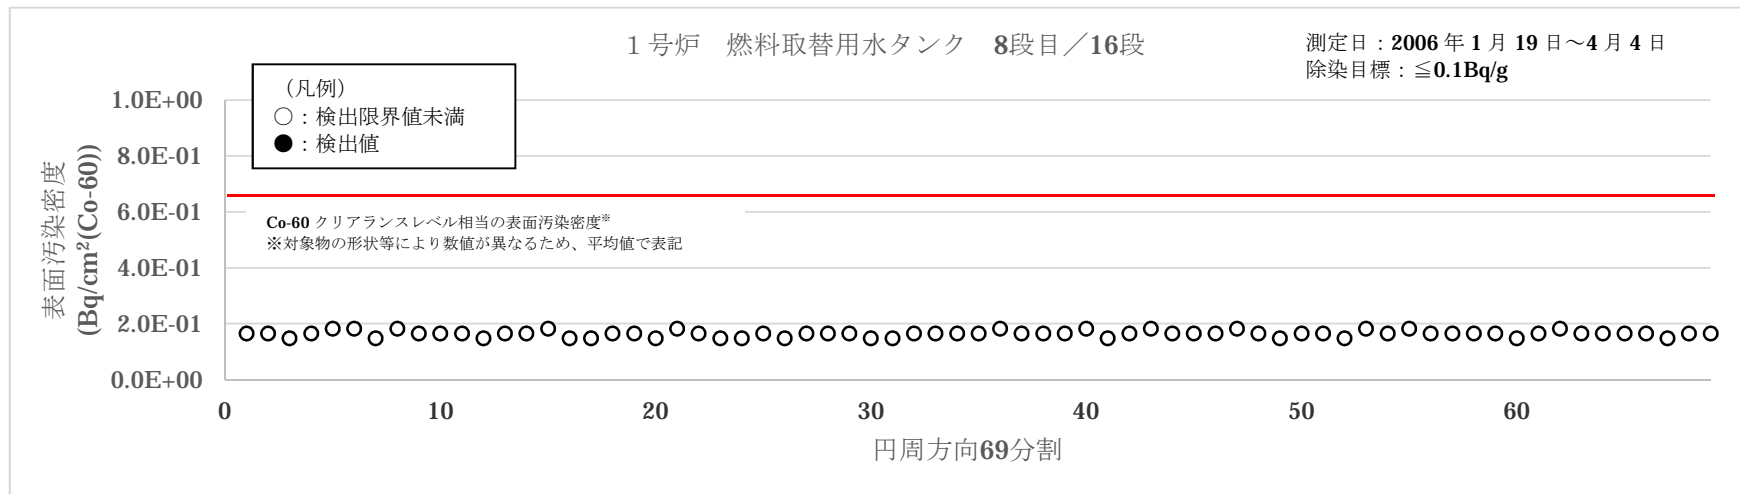
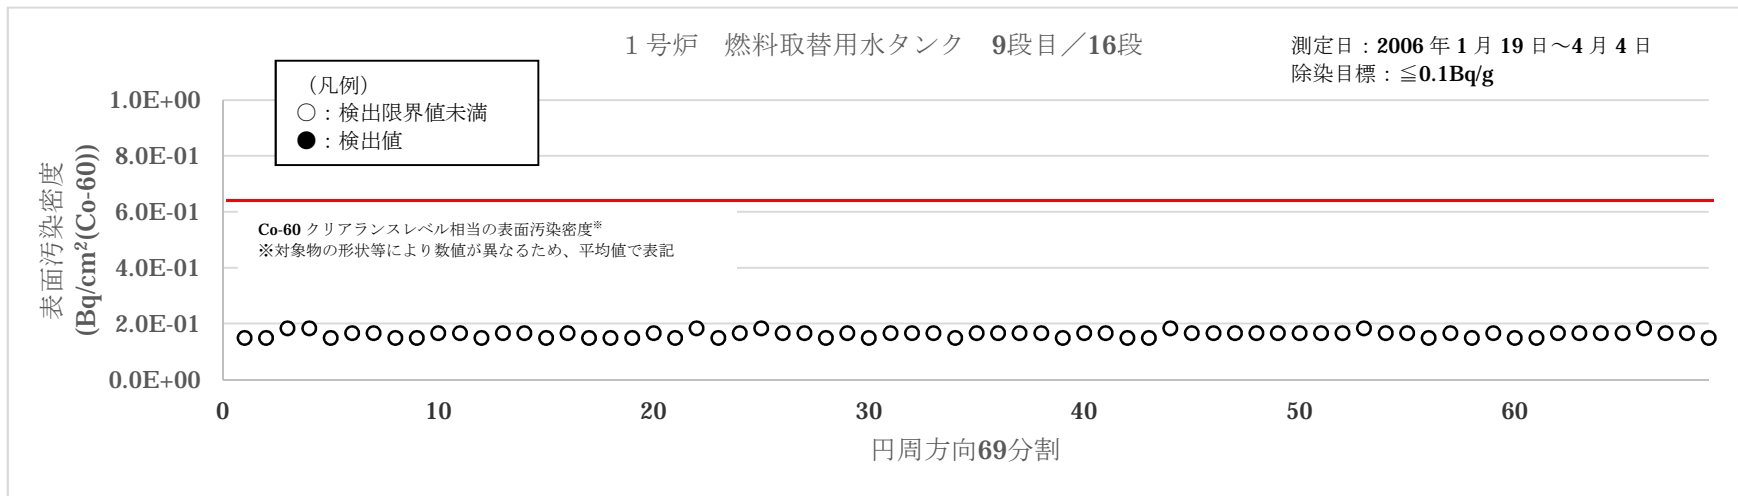
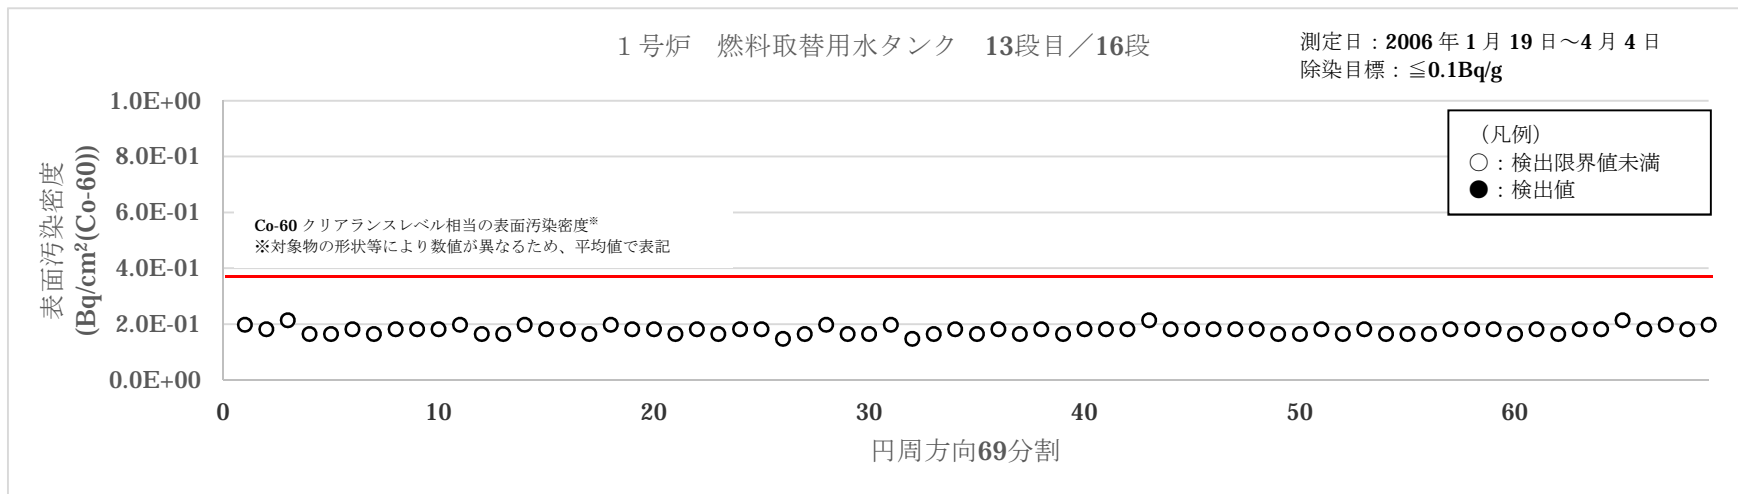
図3 大飯1号炉 燃料取替用水タンク表面汚染密度測定結果 (1/8)

放射能濃度確認対象物の胴板の二次的な汚染は、プラント停止後に炉水中の放射性物質が燃料取替用水タンク内面に移行し、一様に沈着することにより生じたものである。その後、放射能濃度確認対象物解体後に胴板全体を放射能濃度が **0.1Bq/g**（検出限界値相当）以下となるように除染を行った。ここで、除染後の放射能濃度確認対象物において汚染の均一性を確認するために、**2005年7月**から**10月**、**2006年1月**から**4月**に燃料取替用水タンクの解体・除染後に胴板の表面汚染密度の測定を行った。表面汚染密度の測定は、タンク水が接液する胴板を高さ方向に**16**分割、円周方向に**69**分割（大飯2号炉は高さ方向に**15**分割、円周方向に**69**分割）し、測定単位毎に測定を行った。大飯1号炉の測定結果を図**3**に、大飯2号炉の測定結果を図**4**に示す。また、併せて図**3**及び図**4**に各段の**Co-60**クリアランスレベル相当の表面汚染密度を示す。ここで、**Co-60**クリアランスレベル相当の表面汚染密度は放射能濃度確認対象物の形状等により異なるため、平均値で示した。図**3**及び図**4**に示す通り、表面汚染密度の測定値は、胴板全体で同程度であり、部位毎に汚染は均一であることを確認した。

- ・測定日：**2005年7月12日**～**10月11日**（大飯2号炉）  
**2006年1月19日**～**4月4日**（大飯1号炉）
- ・測定機器：**GM**汚染サーベイメータ
- ・時定数：**30**秒
- ・測定時間：**90**秒

また、図**3**及び図**4**に示す表面汚染密度測定結果のうち、1号炉及び2号炉各々で、測定値が検出限界値以上で最大となった試料（試料名：**1u-16-49**、**2u-12-16**）に対して、**Ge**波高分析装置を使用して核種分析結果を表**4**に示す。表**4**に示す通り、いずれもクリアランス判断基準の**1/33**（約**3.0E-3Bq/g**）以下であった。

以上のことから、放射能濃度確認対象物の胴板については、**Co-60**放射能濃度はクリアランス判断基準の**1/33**以下であり、かつ放射能濃度はおおむね均一である。
