| 大間原子力発電所審査資料 | |
| 資料番号 | OM1-CA158-R02 |

大間原子力発電所
敷地の地質・地質構造
(コメント回答 その14)
(補足説明資料)

2022年3月3日
電源開発株式会社

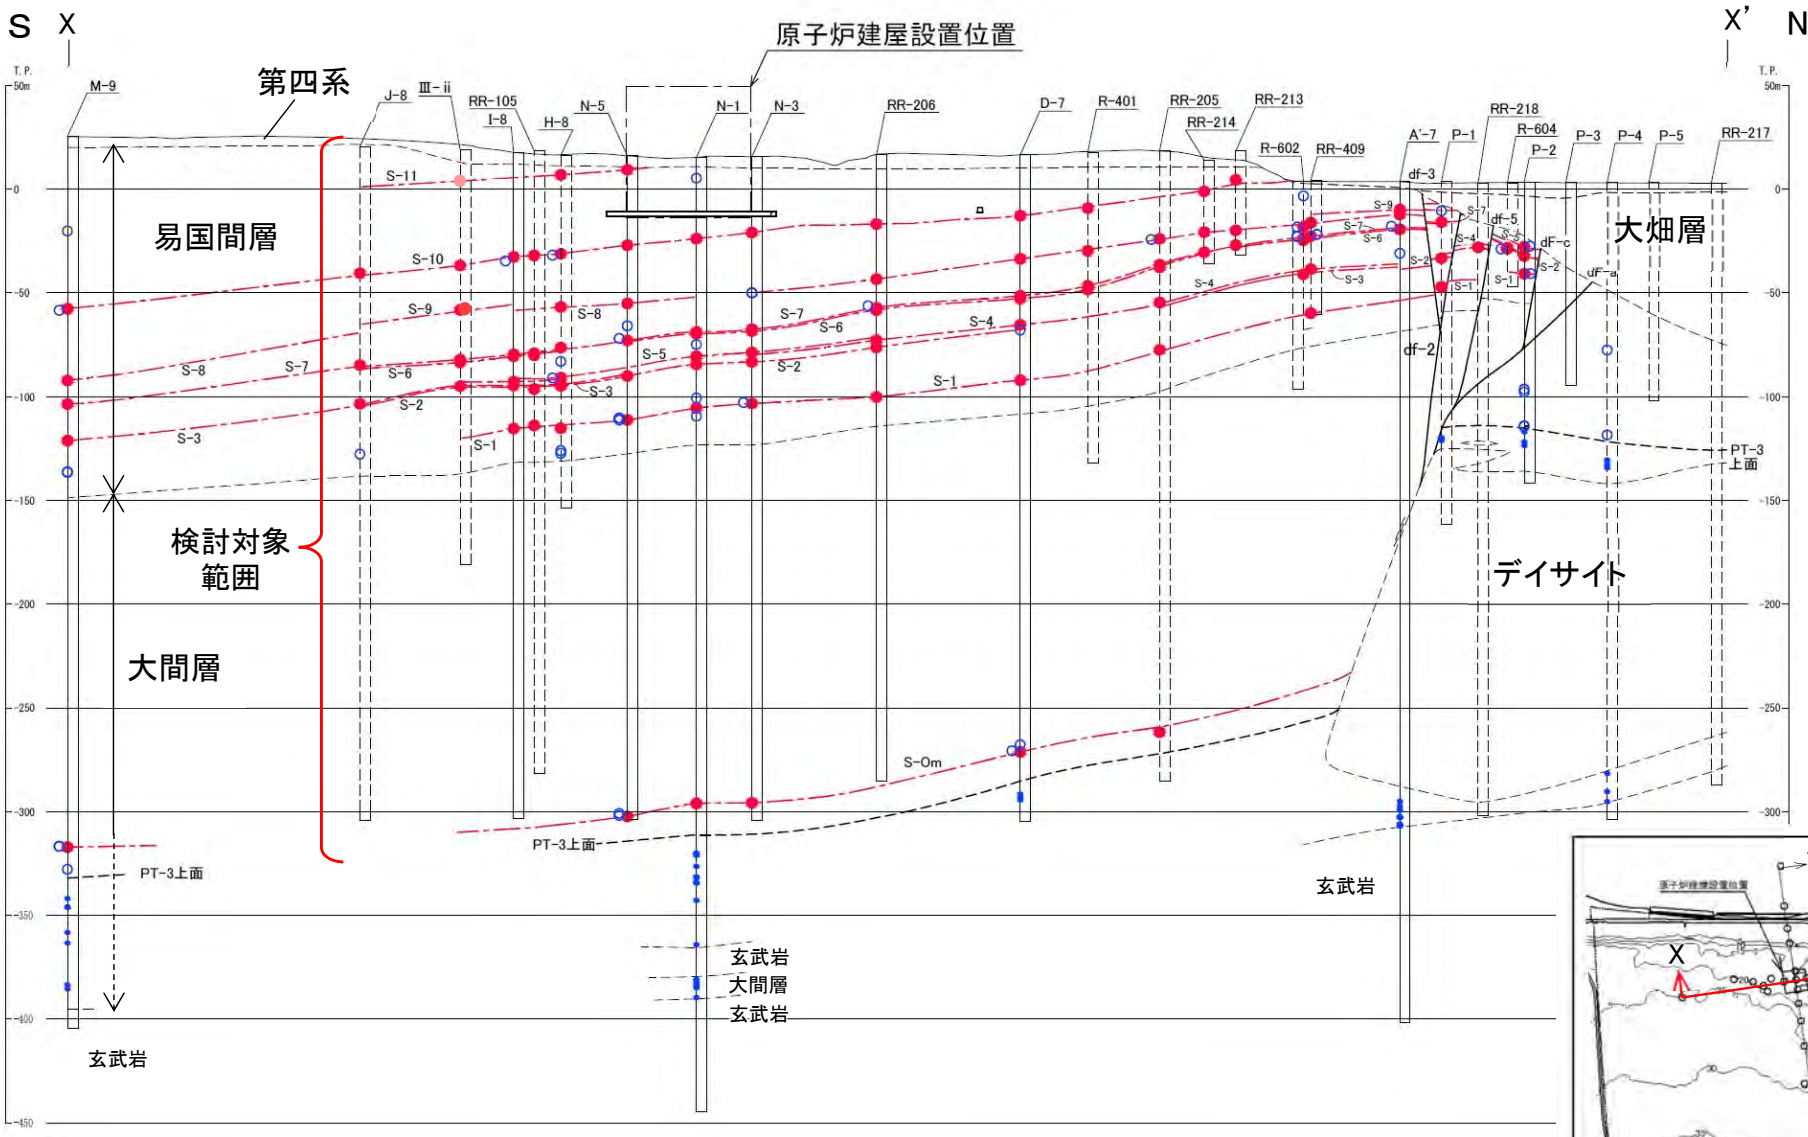
地質断面図におけるシーム分布(南北方向X-X')

- 検討対象範囲をT.P.-300m程度以浅として、連続性(出現率)及び厚さを考慮して、検討対象シームS-1~S-11及びS-0mを選定した。
- その他のシームは連続性(出現率)が低い。

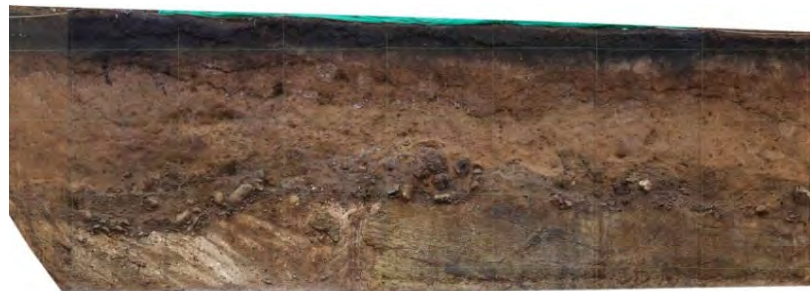
南側法面写真
(解釈線なし)

- シームS-10を含む易国間層は大畑層に不整合で覆われる。
- シームS-10の上下盤共に褐色を呈し著しく軟質な強風化部から成る(P.4-47参照)。上盤の強風化部はシームに接している。
- シームS-10から斜め上方に、変位を伴う不連続面が伸びており、その延長上の大畑層にも変位を伴う不連続面が伸びている。その延長上のM₁面段丘堆積物中及びその直下の岩盤に変状が認められる。
- 地質境界は凹凸が顕著で段差の比高の測定は困難であるが、①で約65cmとなっている。M₁面段丘堆積物は河川性堆積物が含まれること、同じM₁面段丘堆積物のTs-11トレンチでの厚さ約1.5m(P.4-43参照)に比べて0.5m~1mと薄いことから、M₁面段丘堆積物上面は削剥され、段差の比高は①より大きい可能性がある。
- 変状付近では、強風化部中の弱面(シームS-10及びその延長上の変位を伴う不連続面)で上盤が上方に動くことにより、直上の段丘堆積物に段差が生じたものと考えられる。

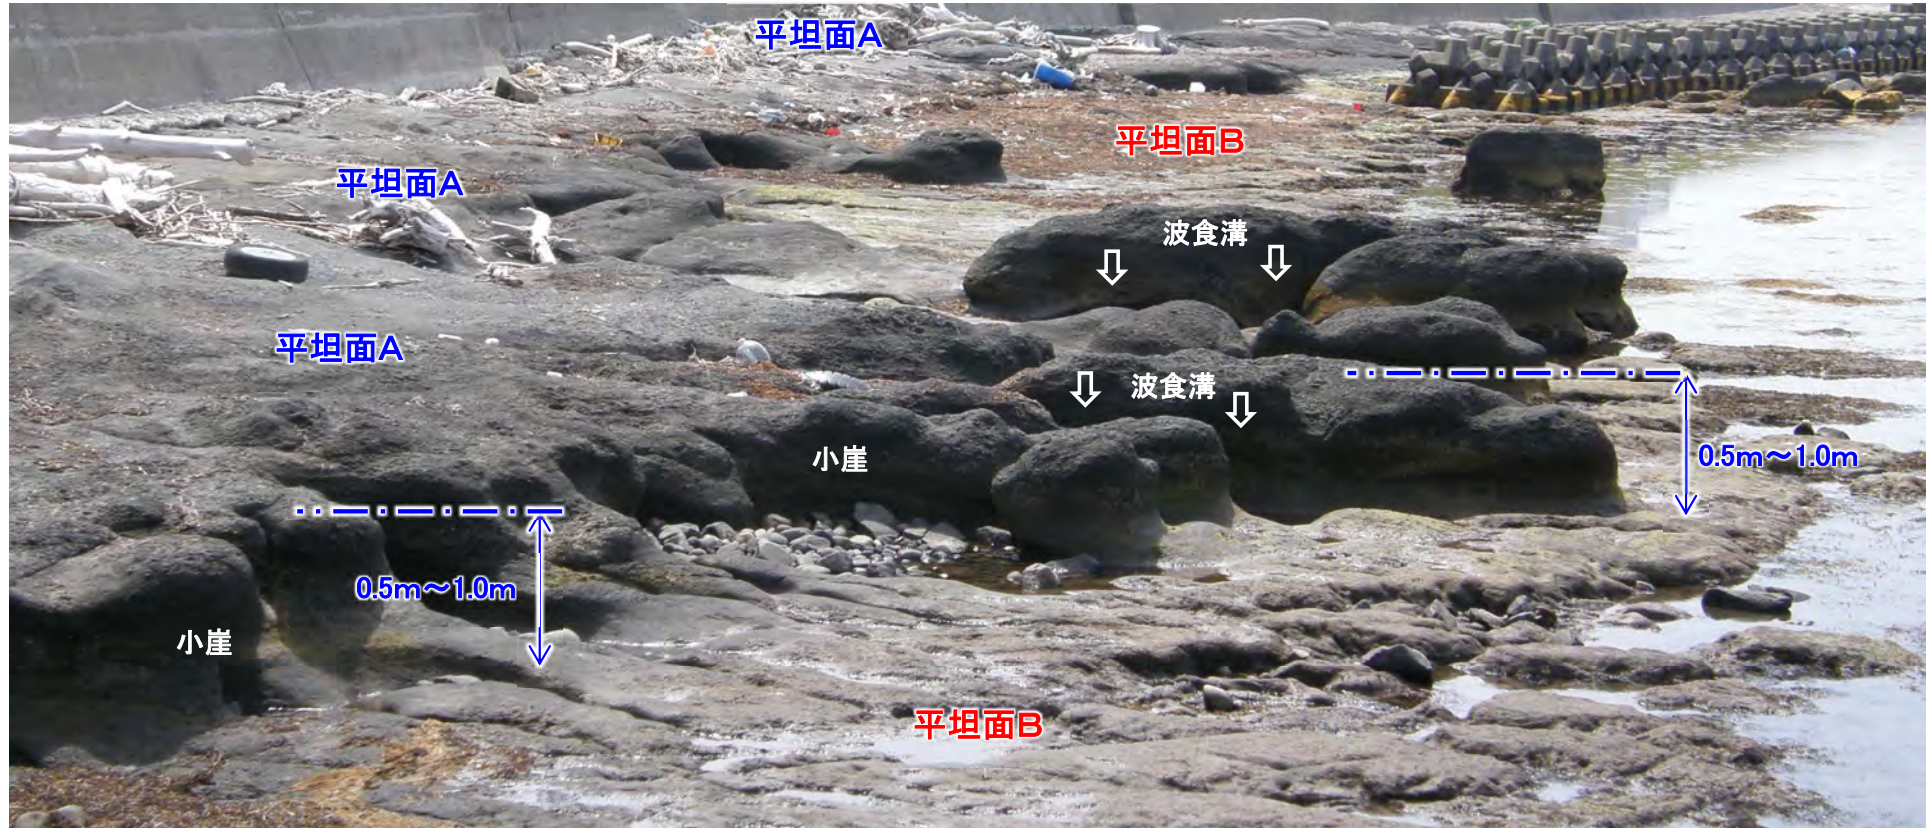
現在の海岸における2段の平坦面の分布

大潮干潮時撮影

- 敷地前面の海岸には、Ts-1~3トレンチに分布するものと同層準の淡灰色火山礫凝灰岩が分布し、平坦面A及び平坦面Bの2段の平坦な面が認められ、沖へ向かって緩やかに傾斜している。
- 平坦面A及び平坦面Bの境界は高度差0.5m~1.0m程度の小崖となっており、平坦面Aには部分的に平坦面Bと同程度の標高まで波食溝が刻まれており、Ts-3トレンチ西方追掘部と同様の2段の平坦面の関係が観察される。
- この平坦面Aと平坦面Bとの高度差(0.5m~1.0m程度)は、Ts-1~3トレンチにおける変状の段差を差し引いた高度差(約55cm~約70cm)と同程度である。

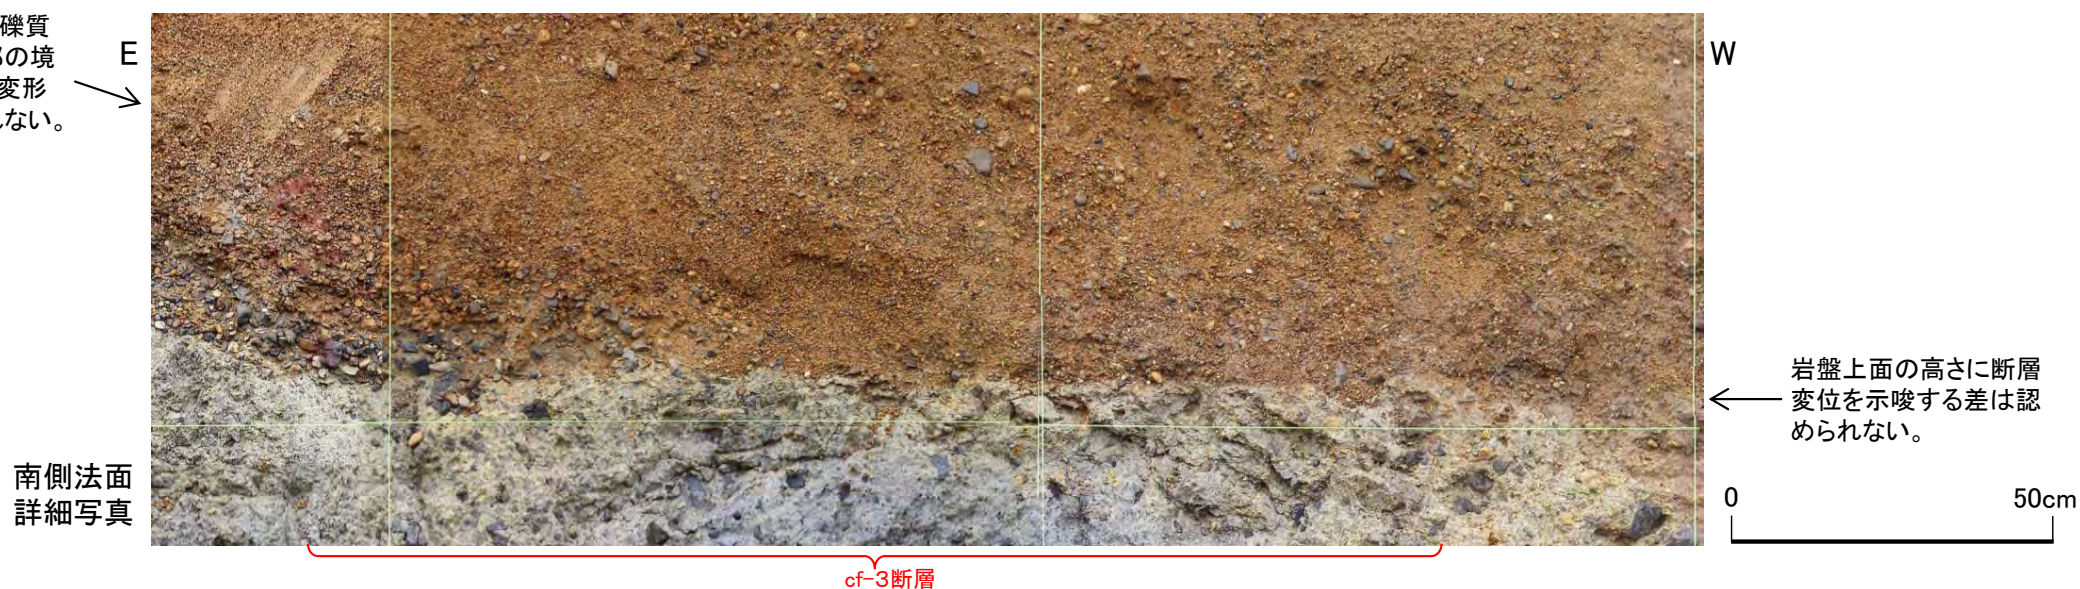
上載地層法による活動性評価(3/5): Tf-4トレンチ南側法面詳細

断層を覆う礫質部と砂質部の境界に変位・変形は認められない。

- cf-3断層を覆うM₁面段丘堆積物基底の礫質部及び砂質部には、堆積構造を乱すような変位・変形や礫の再配列等は認められない。
- 岩盤上面の凹凸は不整合面形状を示しており、cf-3断層及び周辺岩盤の岩盤上面の高さに断層変位を示唆する差は認められない。
