12. 重要な安全機能を有する施設付近の地質観察結果(1/25)

重要な安全機能を有する施設付近の地質観察結果

[本編資料「3.3.4(1)」に関する基礎データ]

## 13. 岩盤の風化区分に関する分析結果(1/32)

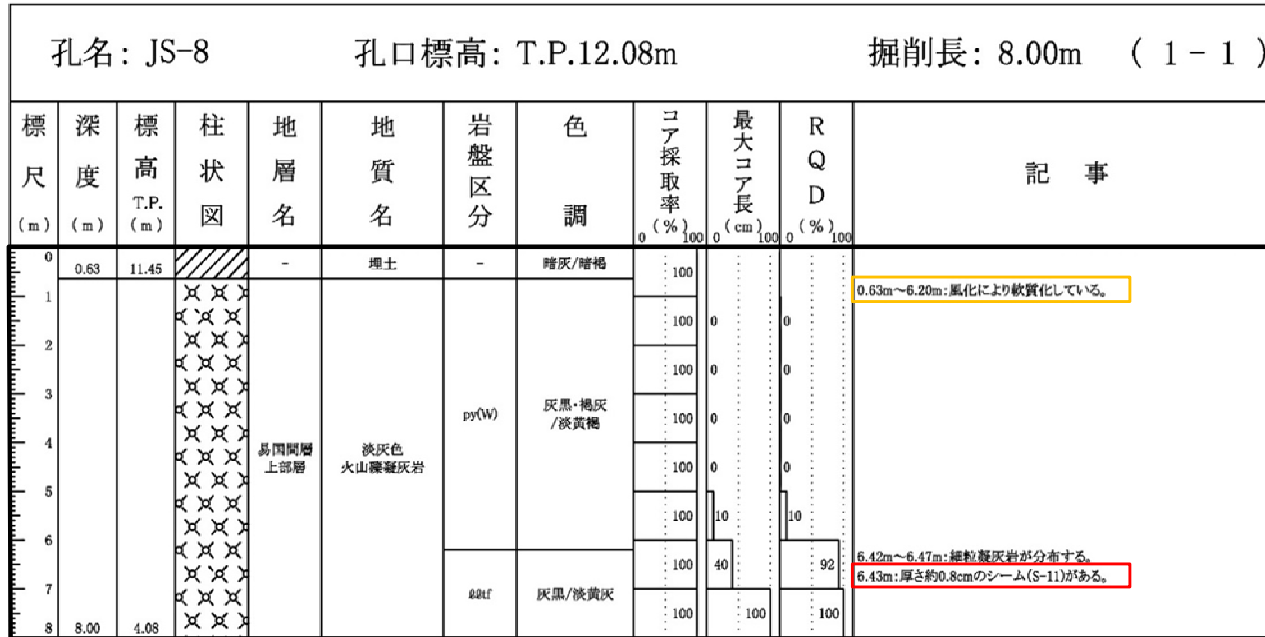
地質柱状図及びコア写真(6/18): JS-8孔

JS-8孔 地質柱状図(深度0m~8m)

JS-8孔 コア写真(深度0m~8m)
 ▼ 風化部下限
 ▼ シームS-11

JS-8孔のシームS-11の上盤の風化部は、深度6.20mまで認められ、シームS-11には直接接していない。

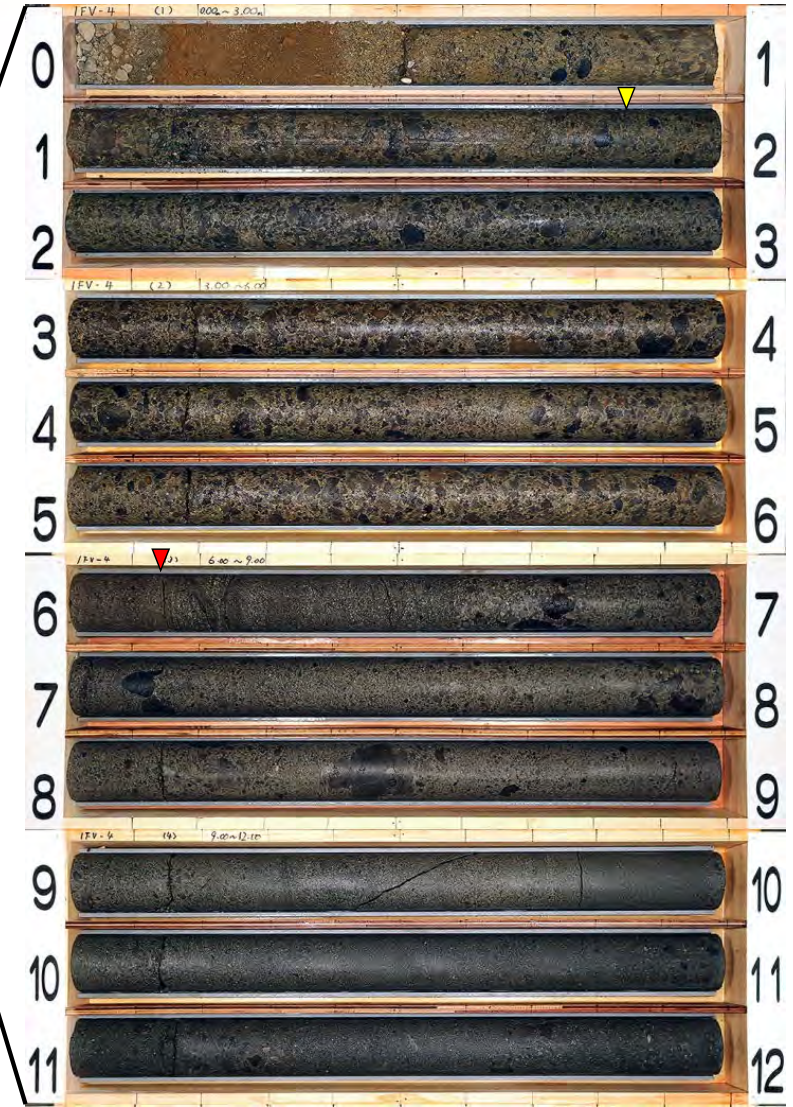
地質柱状図及びコア写真(8/18): 1FV-4孔

1FV-4孔 コア写真(深度0m~12m)

▼ 風化部下限
▼ シームS-11

1FV-4孔 地質柱状図(深度0m~18m)

1FV-4孔のシームS-11の上盤の風化部は深度1.85mまで認められ、シームS-11には直接接していない。

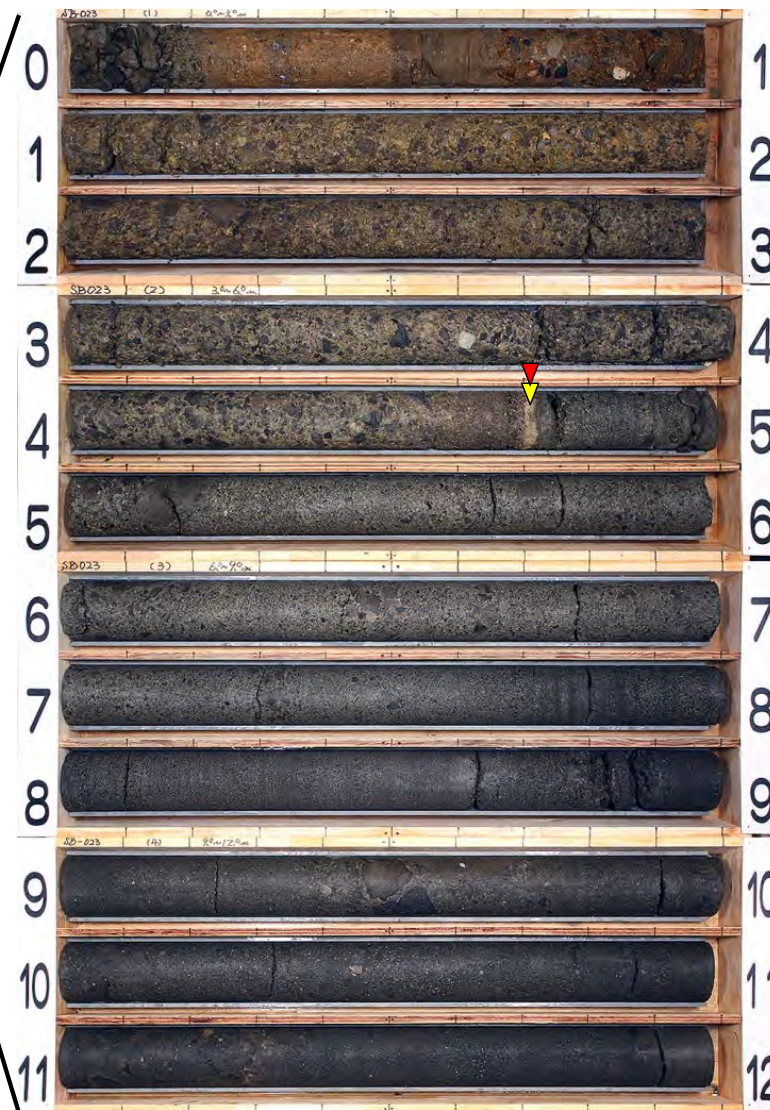
地質柱状図及びコア写真(11/18): SB-023孔

SB-023孔 地質柱状図(深度0m~18m)

SB-023孔 コア写真(深度0m~12m)

▼ 風化部下限
▼ シームS-11

SB-023孔のシームS-11の上盤の風化部は深度4.72mまで認められシームS-11に直接接するが、本孔付近は掘削除去される範囲に位置する。

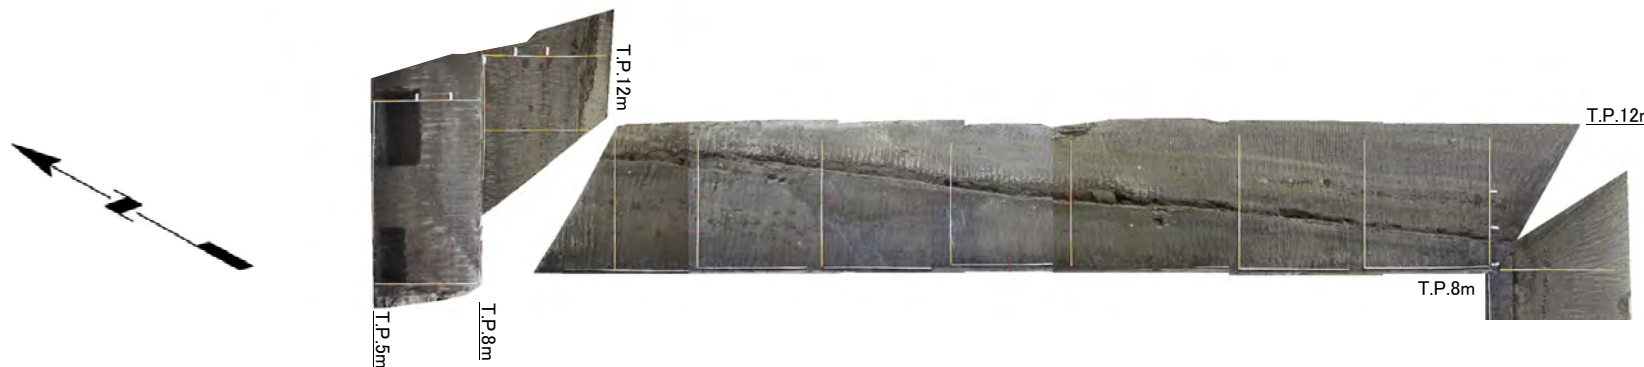
掘削面地質観察結果(2/5): 掘削面地質観察範囲(④-1)

シームS-11と風化部下限の間隔が1m以下の範囲

掘削面地質観察範囲(④-1)では、シームS-11は淡灰色火山礫凝灰岩の風化部に接することはなく、新鮮部に分布する。

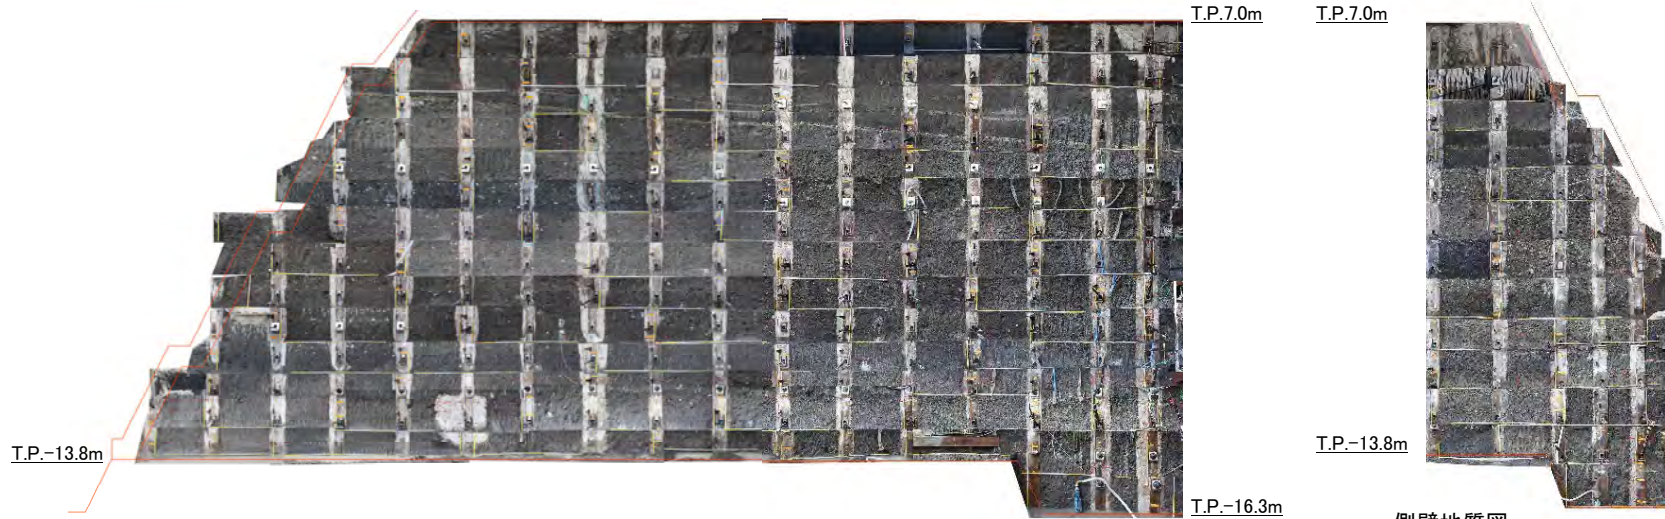
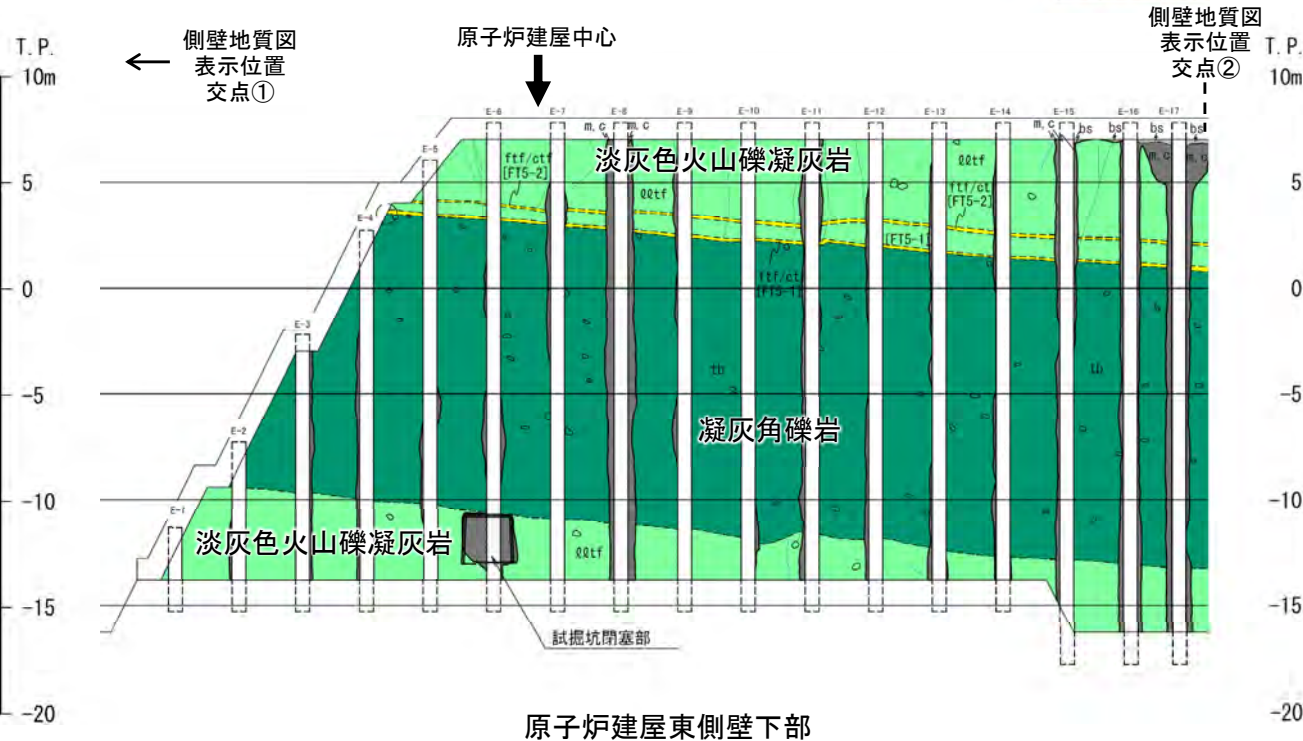
### 掘削面地質観察範囲(原子炉建屋東側壁下部及び南西側壁の地質スケッチ及び写真)

掘削面地質観察範囲(原子炉建屋東側壁下部及び南西側壁)では、シームS-11及び淡灰色火山礫凝灰岩の風化部は分布しない。

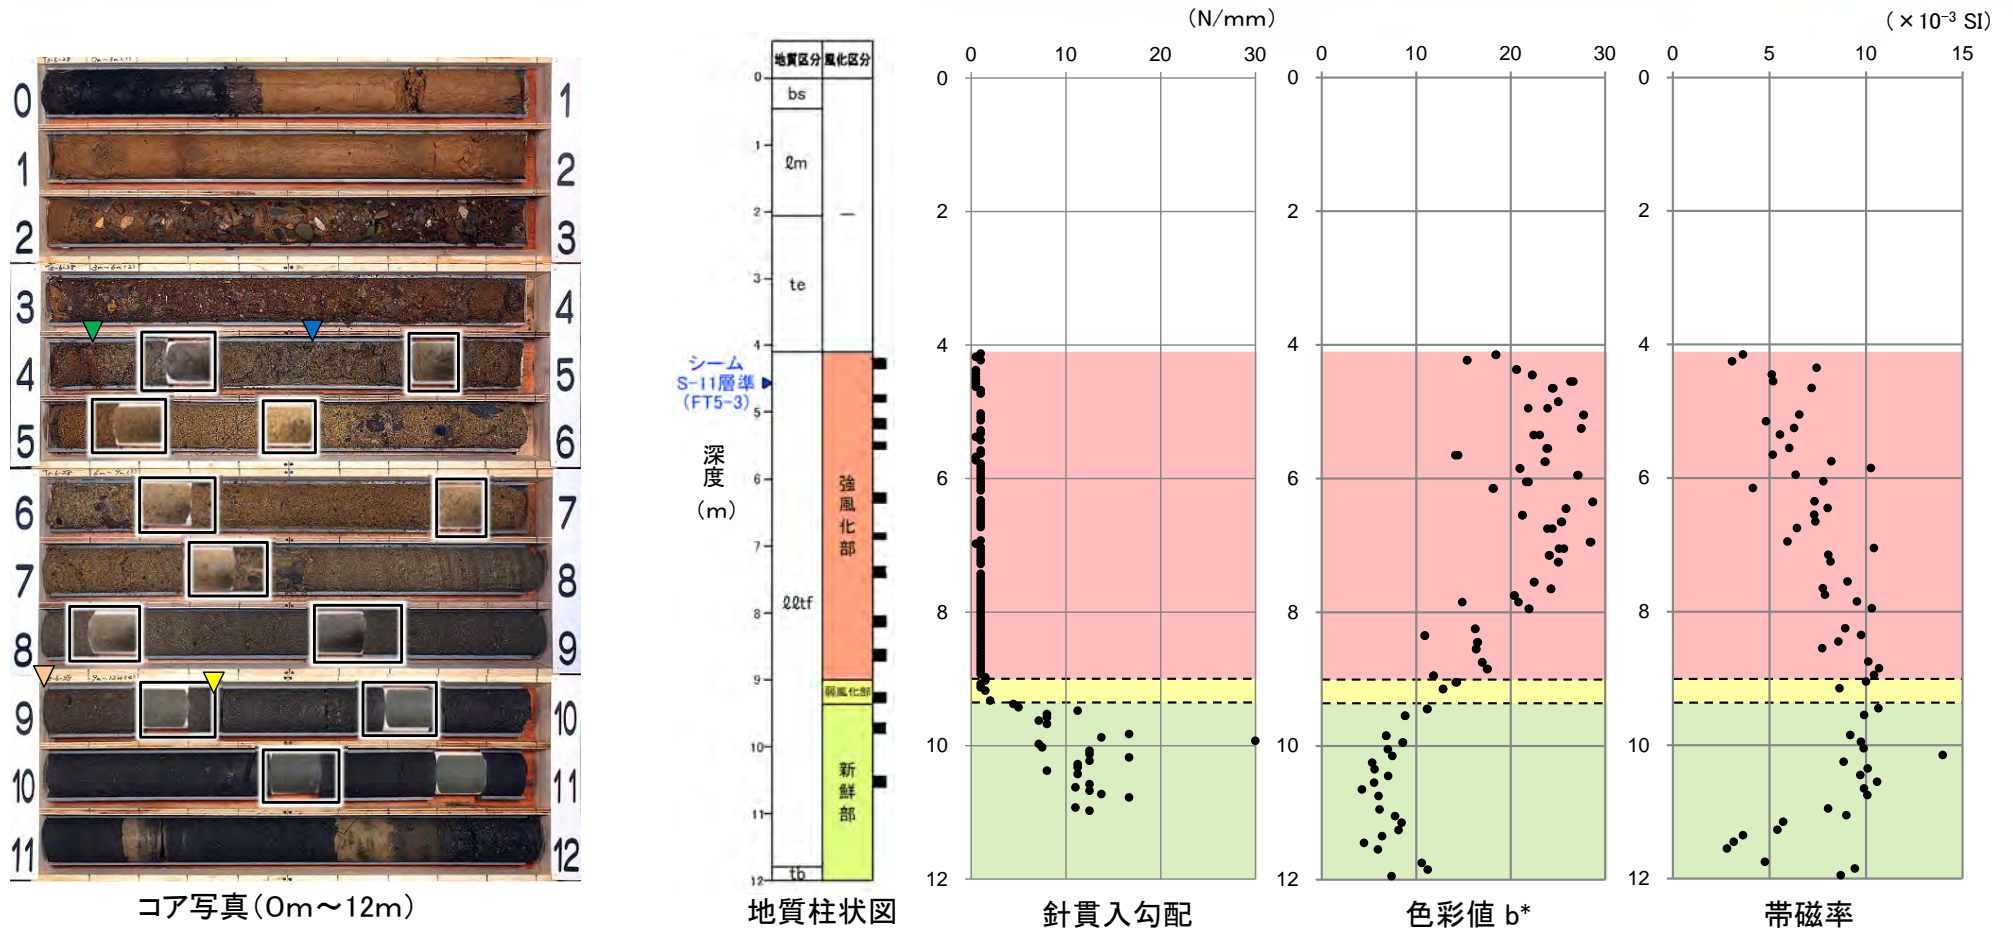
## 主要調査断面の風化指標の分析結果(4/15):Ts-6-28孔(1/2)

- ▼ 岩盤上面
- 強風化部下限深度: 9.00m
- ▽ 強風化部下限
- ▲ 風化部下限(弱風化部下限)
- ▼ シームS-11層準(FT5-3)
- 分析試料採取位置

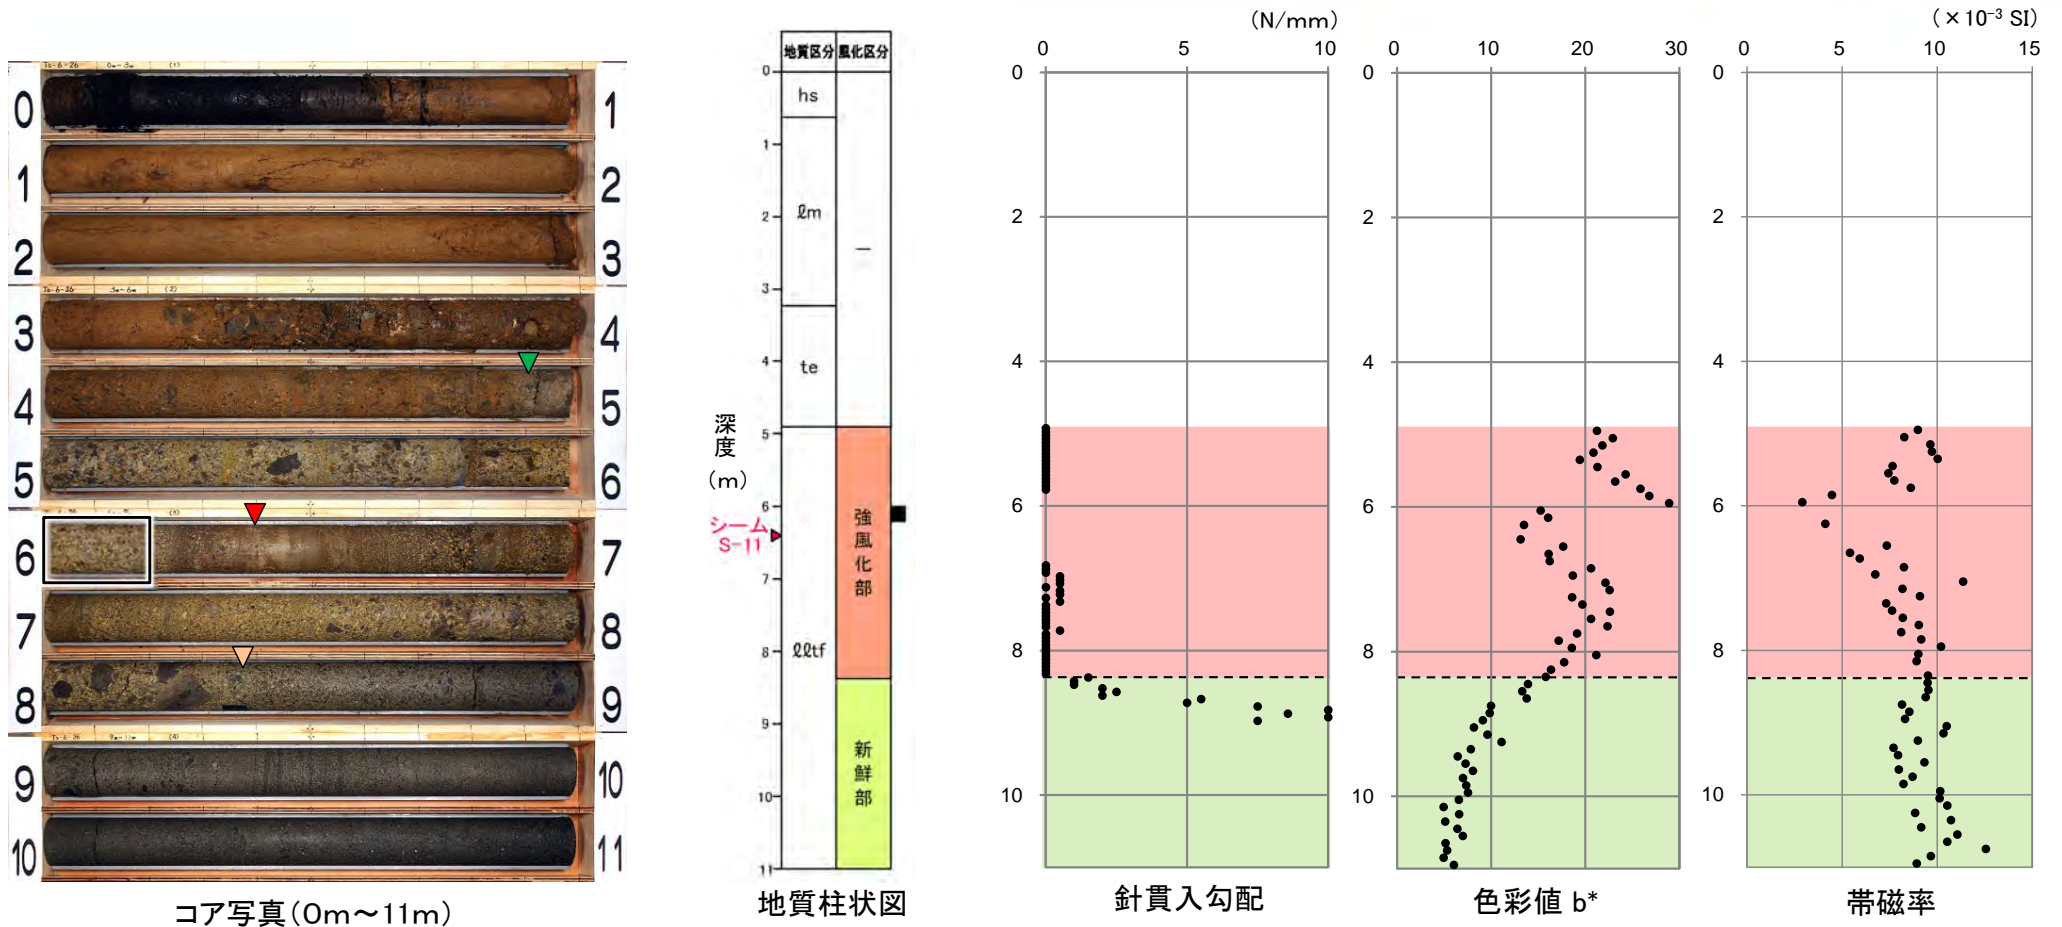
## 主要調査断面の風化指標の分析結果(8/15):Ts-6-26孔

- 強風化部下限深度: 8.38m
- 弱風化部下限深度: なし
- ▼ 岩盤上面
- ▽ 風化部下限(強風化部下限)
- ▼ シームS-11
- 分析試料採取位置

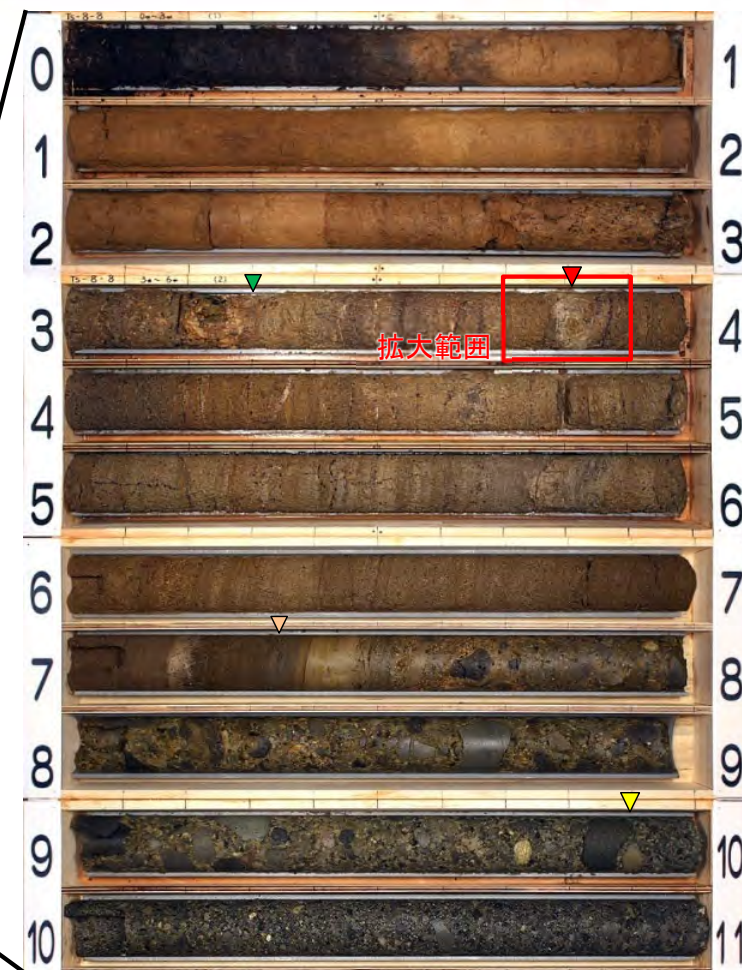
Ts-8-8孔 コア写真(深度0m~11m)

Ts-8-8孔 地質柱状図(深度0m~11m) 注) ボーリング位置はP.14-8参照。

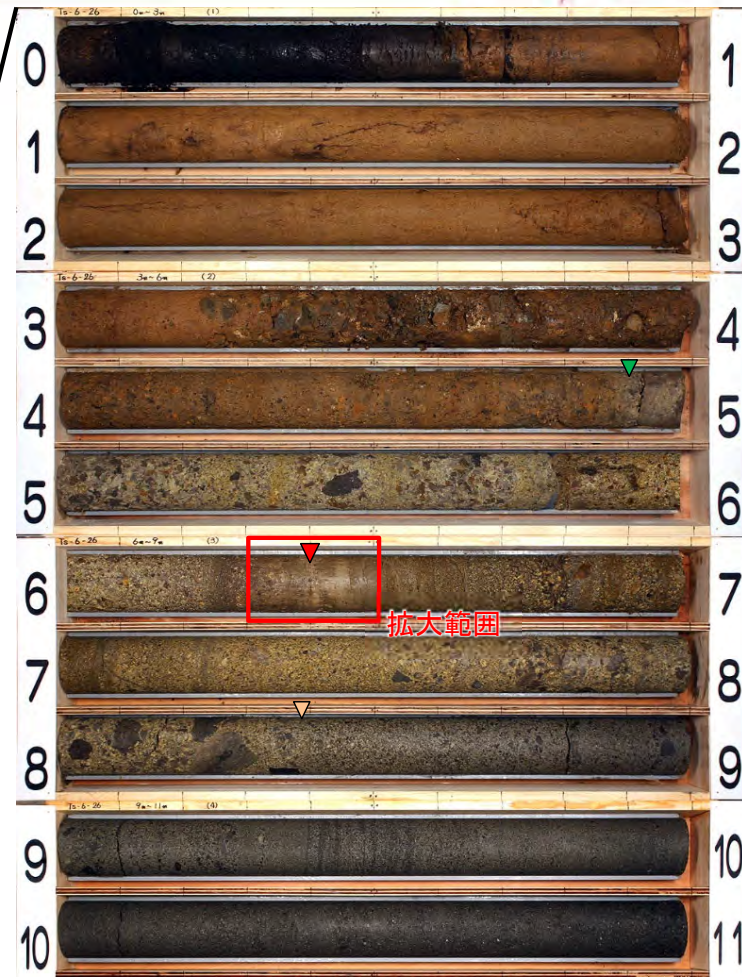
Ts-6-26孔 コア写真(深度0m~11m)

- Ts-8トレンチと同様に、変状の認められるTs-6法面付近のTs-6-26孔の風化部は、観察結果(黄灰色を呈し、基質の岩石組織が不明瞭であること等)から強風化部に相当すると判断される。
- シームS-11の上下盤共に強風化部から成る。
