3.3.3.2 シームS-11の地表付近に認められる変状の分布範囲等の検討

(1) ps-1及びpd系の分布の検討(1/45)

第986回審査会合
資料1-1 P.3-105 一部修正

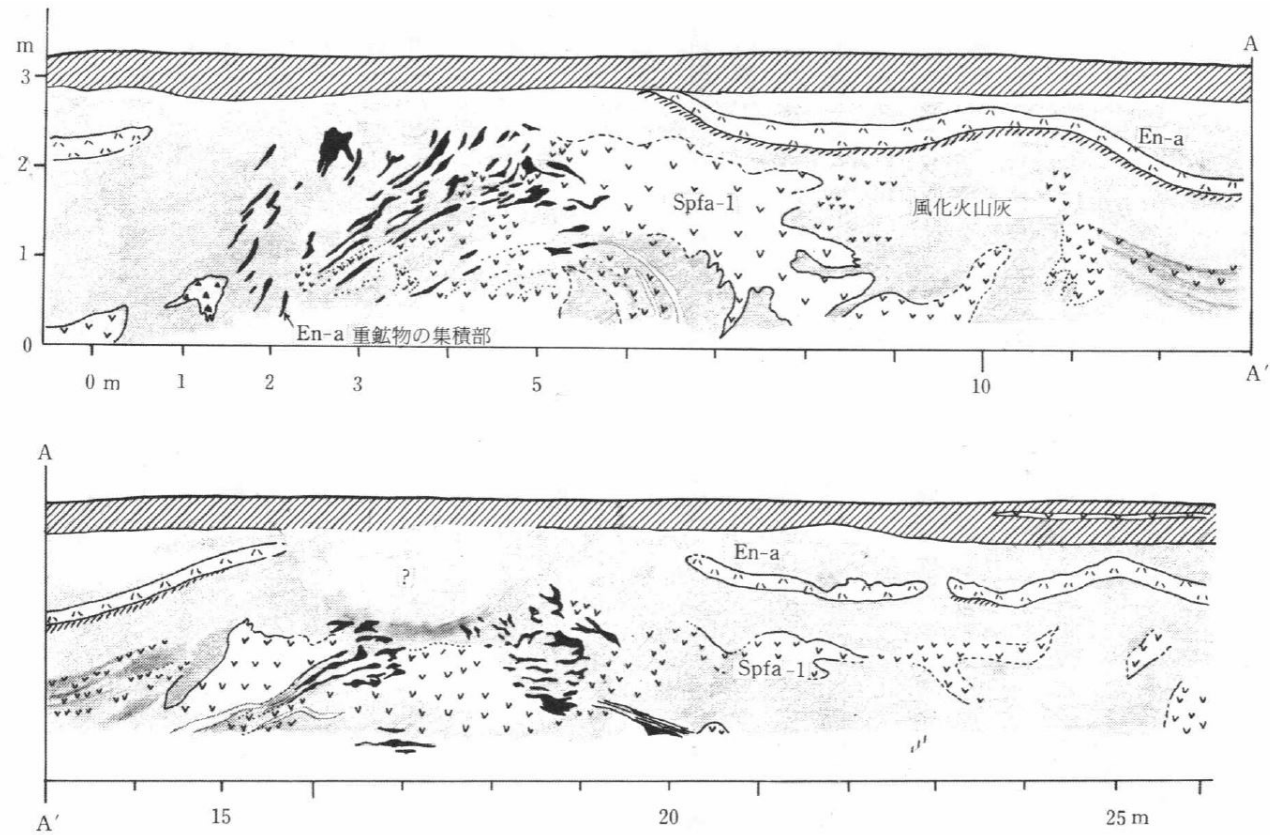
図2 凍結丘起源と予想されるインボリューション(十勝平野・雄馬別) (平川(1984)²³⁾)

- 周氷河作用は、寒冷気候において、地中の水分が凍結と融解を繰り返し、岩石の破碎や土壌物質の移動などを引き起こす作用である。そのような凍結・融解作用による表層堆積物中の擾乱構造がクリオターベーション(図1)やインボリューションである。
- 平川(1984)²³⁾によれば、十勝平野中部の帯広川上流左岸台地(雄馬別)に見られる擾乱構造として、ローム層中の恵庭a降下軽石層(En-a:約2万年前)がうねり、そのマウンド状の高まりの部分で不連続となり、その下位1~2mの層準まで擾乱・変位する構造が示されている(図2)。

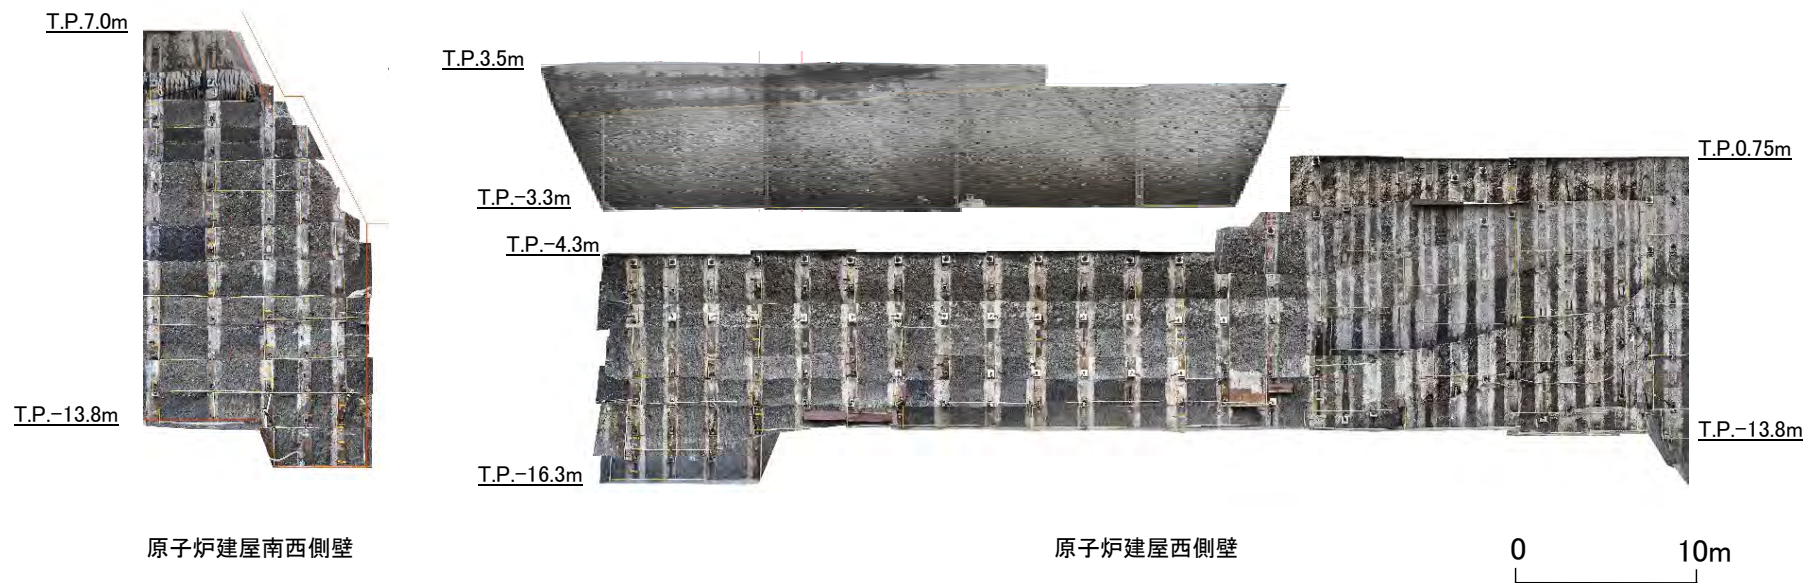
側壁地質図⑩～⑪～⑳ (原子炉建屋南西側壁～西側壁)における掘削面地質観察結果(法面写真)

側壁地質図⑩～⑪～⑳ (原子炉建屋南西側壁～西側壁)の検討に用いた掘削面地質観察範囲の法面写真を示す。
