2号機シールドプラグ トップカバー下面の汚染密度について

2022年9月6日

東京電力福島第一原子力発電所事故対策室

福島第一原子力発電所 2号機 シールドプラグの変形について

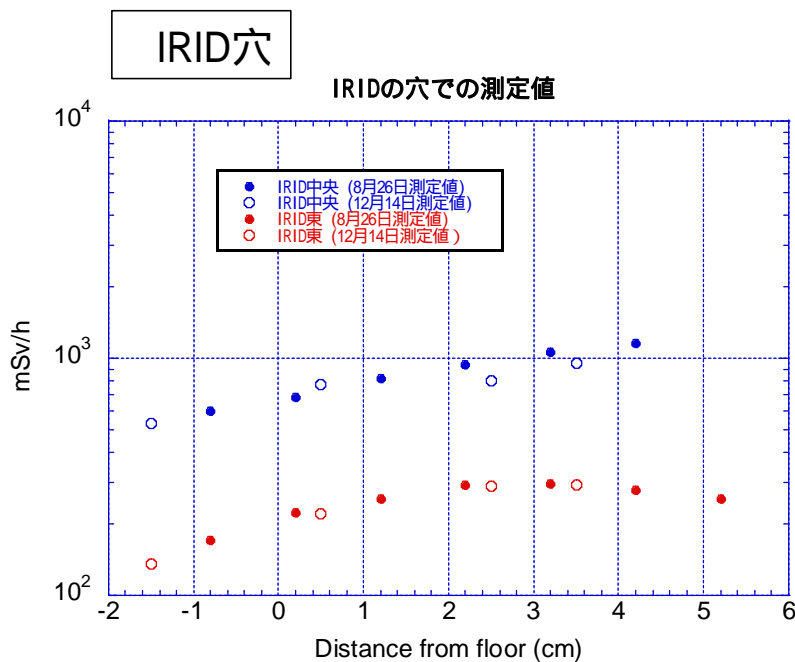
3-1 IRID穴と新穿孔穴 の測定値

- ・IRID穴は出口に向かって減衰
- ・新穿孔穴は出口に向かって増加
- ・新穿孔穴は全体に線量率が低い

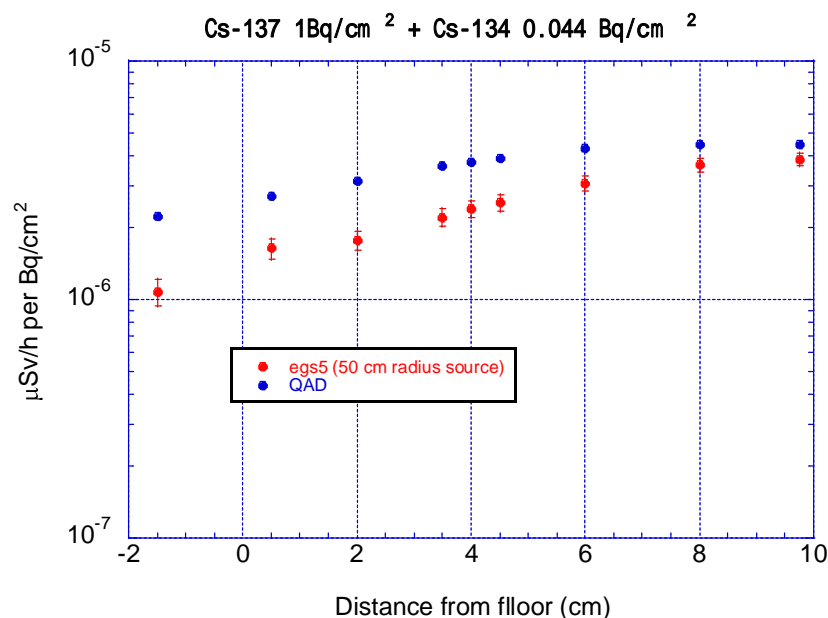
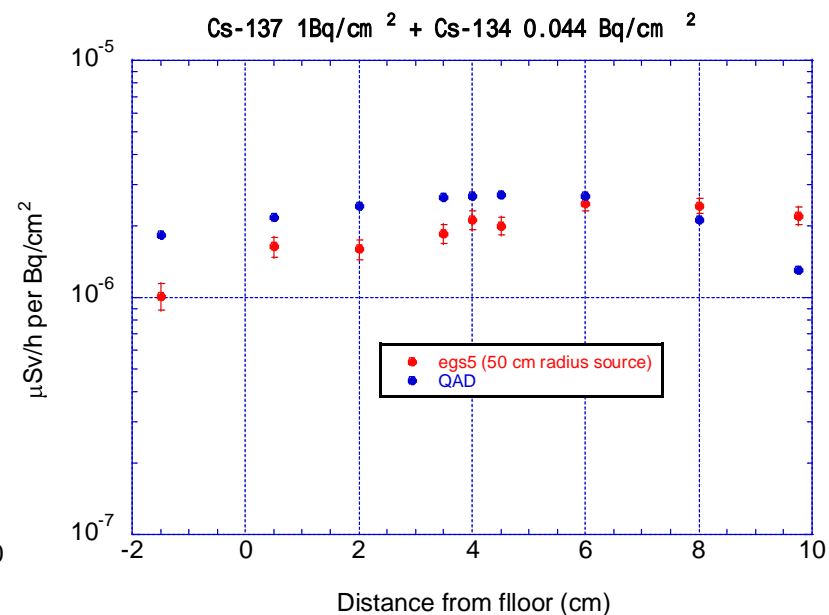
どんな穴内線量率分布になるか (egsとQAD比較)

- ・この体系ではQADの計算法の弱点がそのまま現れた
(無限媒質ビルドアップ係数、線源と計算点を結ぶ直線上の計算の積分)
- ・egsの統計精度を上げるための種々の工夫を重ね、結果が揃ったので
鉄筋の影響はegsベースで検討を進める

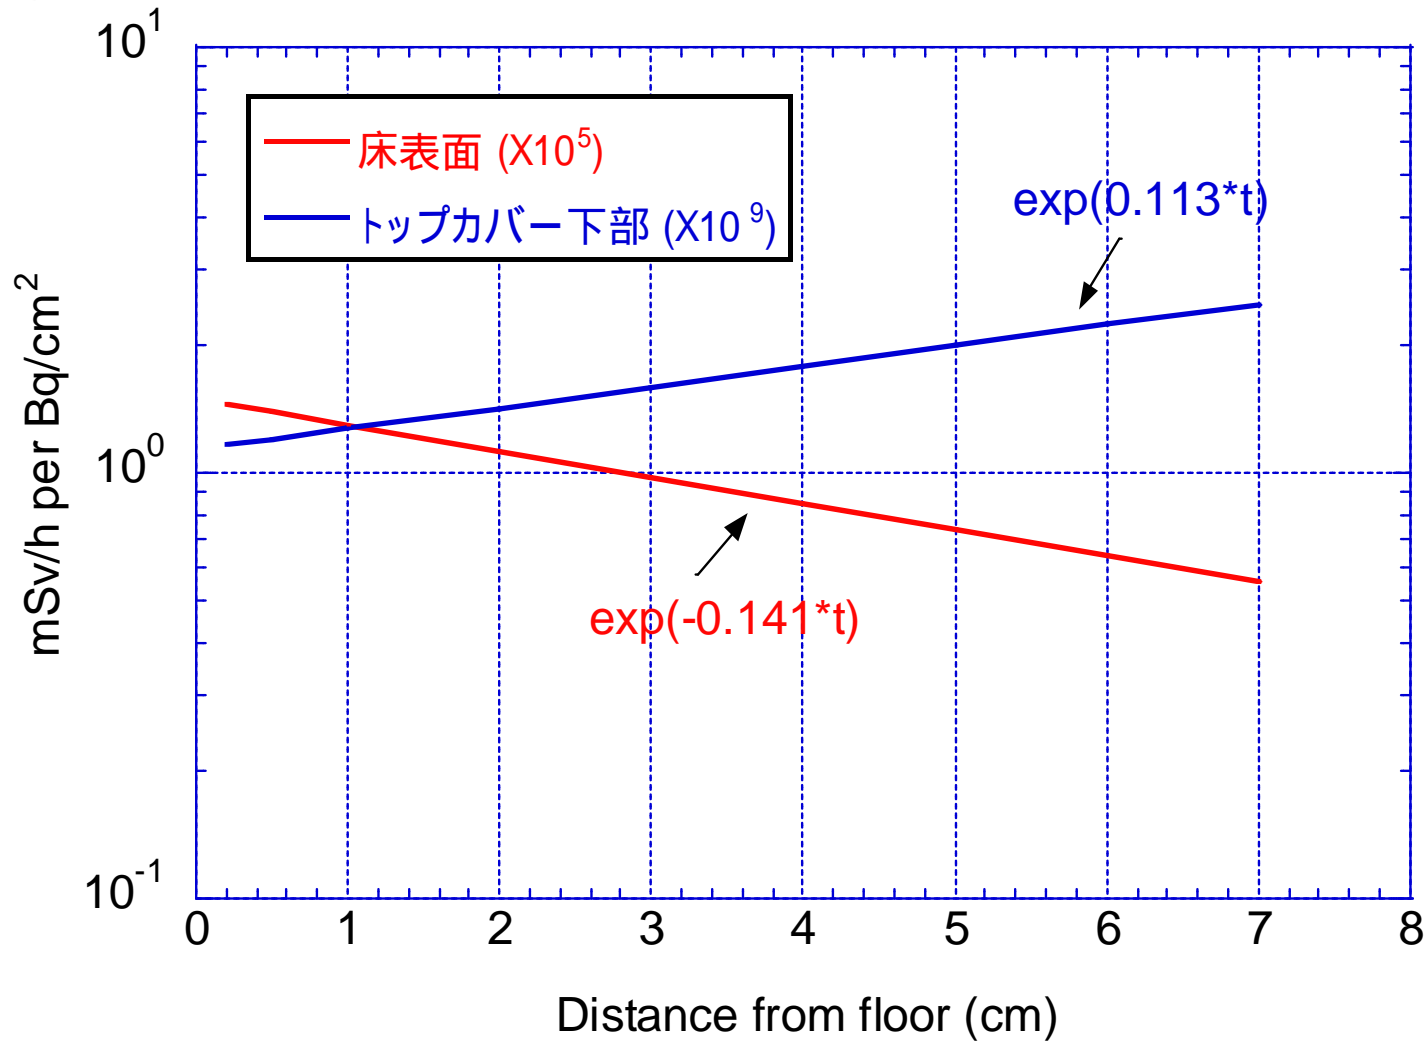
2つの指数関数による穴内部の周辺線量当量率

$$D(t) = a \times \exp(-0.141 \times t) + b \times \exp(-0.113 \times t)$$

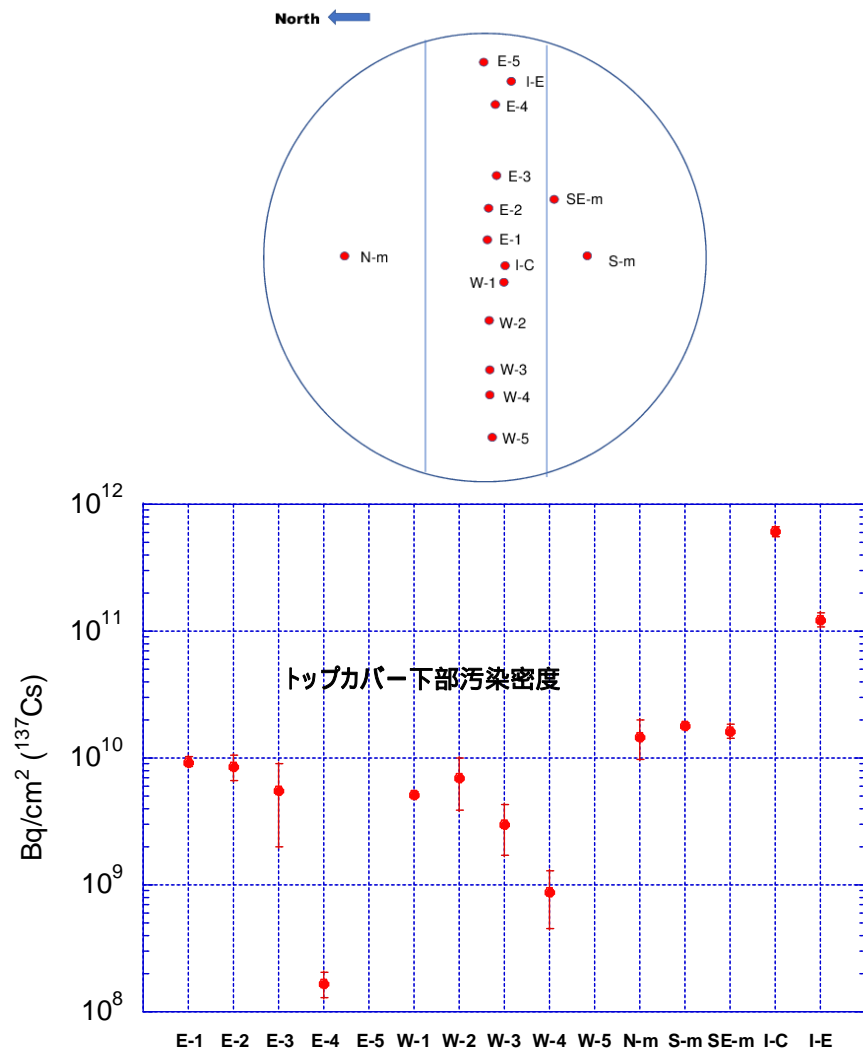
3-3-3 穴内線量率分布から得られた汚染密度

- E: 南北の中心近くで東西の中心から東方向 (E1が中心近く)
- W: 同様に西側
- N-m: 東西の中心での北で中心近くの測定穴
- S-m: 同様に南側で中心近くの測定穴
- SE-m: 中心から南西方向
- I-C: IRIDの中央近くの穴
- I-E: IRIDの東側の穴

- 1つの指数関数の合成として、最小二乗法によって求めた「トップカバー下面汚染密度」と「測定穴周辺の床汚染密度」により、穴内部の実測値を再現することができた
- しかしながら、得られた穴周辺の床汚染密度は、これまで各種の測定を基に推定されたシールドプラグ床表面の「平均汚染密度」と比べると高い値となっている
 - シールドプラグ床面の汚染密度に場所によるばらつきがあることは、取り出したコア表面での周辺線量当量率に、コアにより30 倍以上の分布があることから明らかである
 - 床表面の汚染密度のばらつきの反映である可能性も考えられるが、シールドプラグ表面全体から見ると情報が得られている領域は限られており、定量的な検討は難しい
- 今回用いた手法の検討を含めて、更に検討が必要である

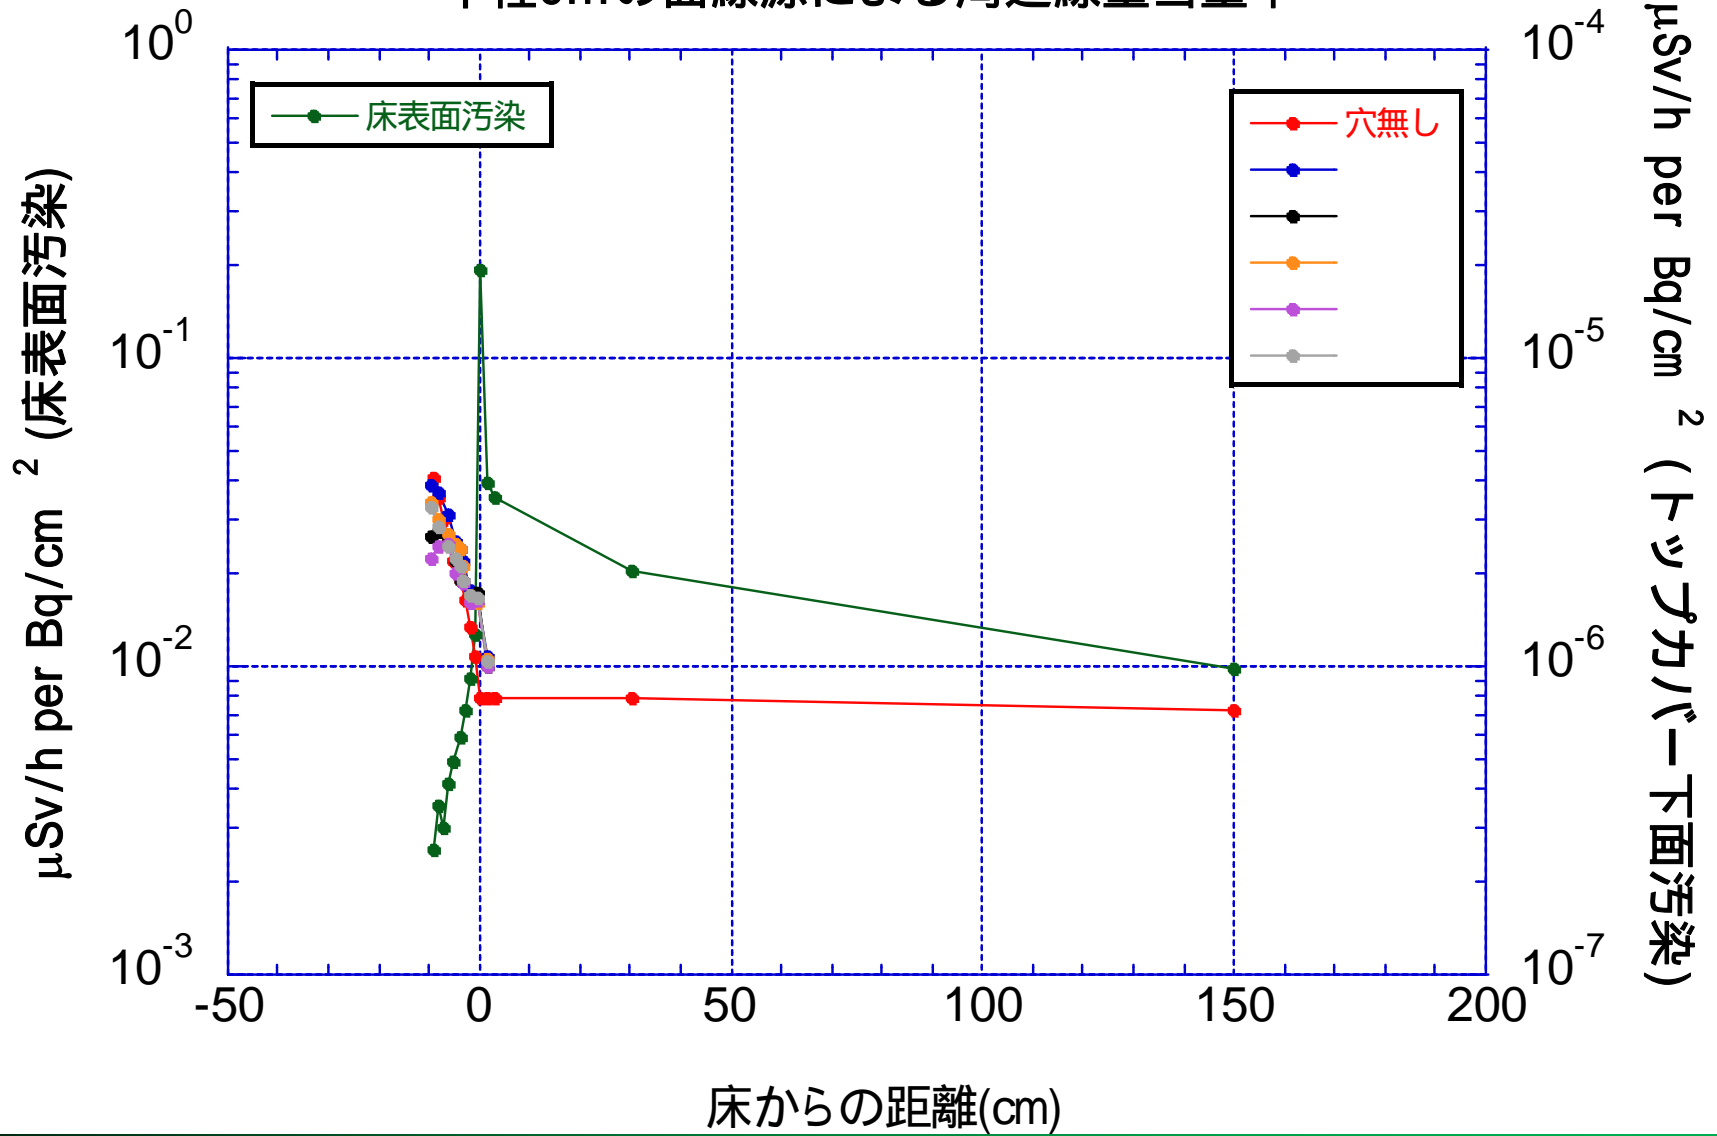
半径6mの面線源による周辺線量当量率

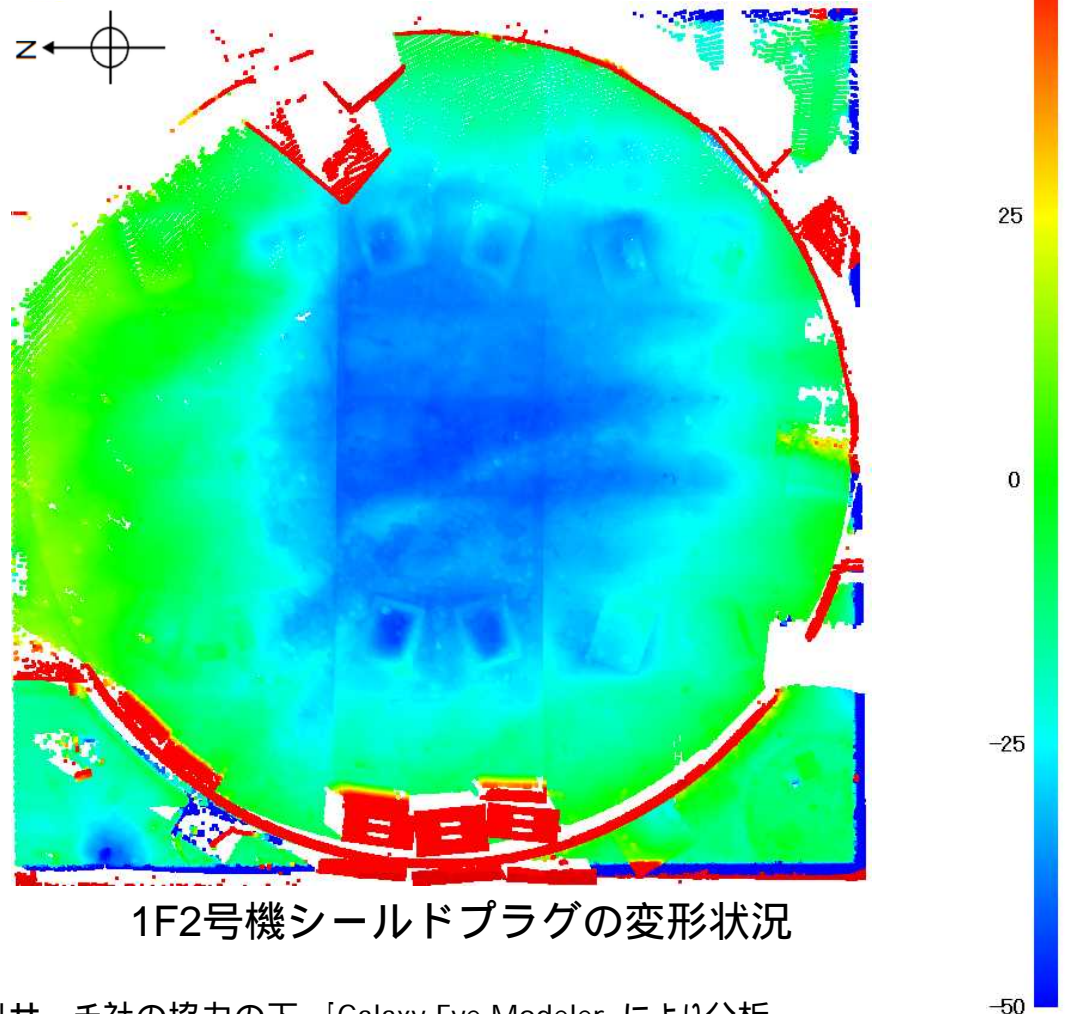
- 端部から中心部に向けて落ち込みが見られる。
- 中心のパーツに加えて南側のパーツの一部の落ち込みが大きい。
- 東西方向よりも南北方向の方が落ち込みの程度が大きい。
- 北端から中心への落ち込みが最も大きい(最大60mm程度)。

1F2号機シールドプラグの変形状況

2021年12月14日に原子力規制庁にて取得したデータを基に、富士テクニカルリサーチ社の協力の下、「Galaxy-Eye Modeler」により分析

- 1F2号機及び1F5号機のシールドプラグは、端部から中心部に向かって落ち込んでいる形状となっており、また、中心のパーツの落ち込みが両端（北側及び南側）の2つのパーツよりも大きくなっている。特に1F2号機のシールドプラグは、1F5号機よりもその程度が大きい。
- 島根1号機及び敦賀1号機のシールドプラグは、端部（特にDSピット側）で高低差が生じているが、シールドプラグのパーツ間のすき間部分も含めて、全体的には概ね平坦である。

- 1F2号機のシールドプラグは、中心のパーツの落ち込みが両端の2つのパーツよりも大きく、この種の変形により、シールドプラグのパーツ間のすき間に流路が生じ、当該箇所が放射性物質の放出経路になったと考えられる。
- 形状測定を実施したいずれのプラントのシールドプラグともに、表面には目立ったひび割れは確認されなかった（各プラントのシールドプラグ表面の状況は、次ページ以降を参照のこと）。そのため、形状測定により確認された変形は、シールドプラグ施工後に生じうる外力（熱的影響、物理的影響等）により生じたものでないと考えられるが、シールドプラグの変形要因は、はっきりしていない。

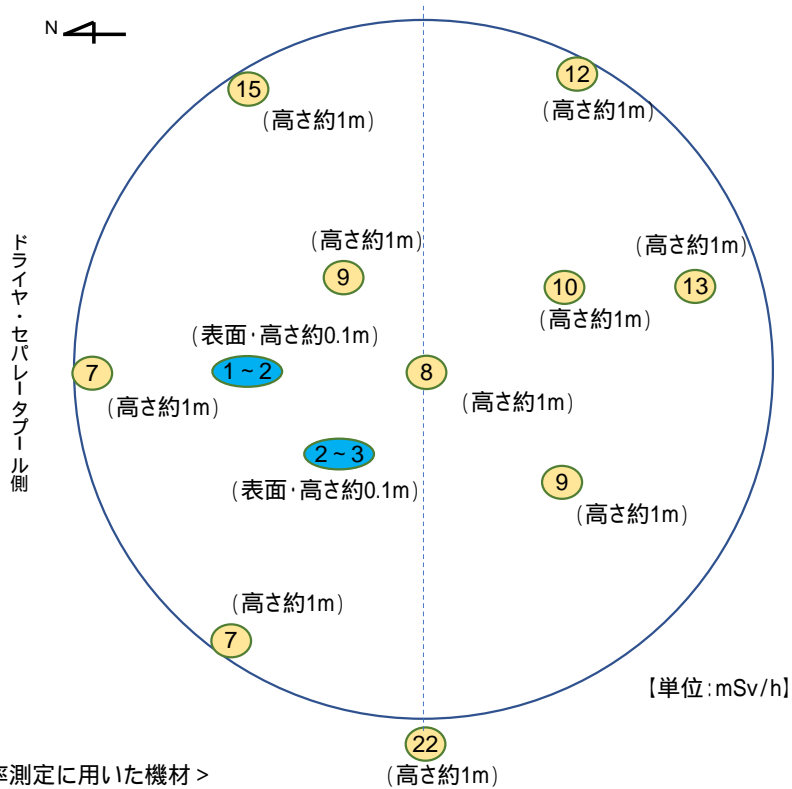
遮へい措置後のシールドプラグ上の線量率測定結果
(2022年5月12日、原子力規制庁による測定)

<線量率測定に用いた機材>
日立アロカ
電離箱式サーベイメータ ICS-1323

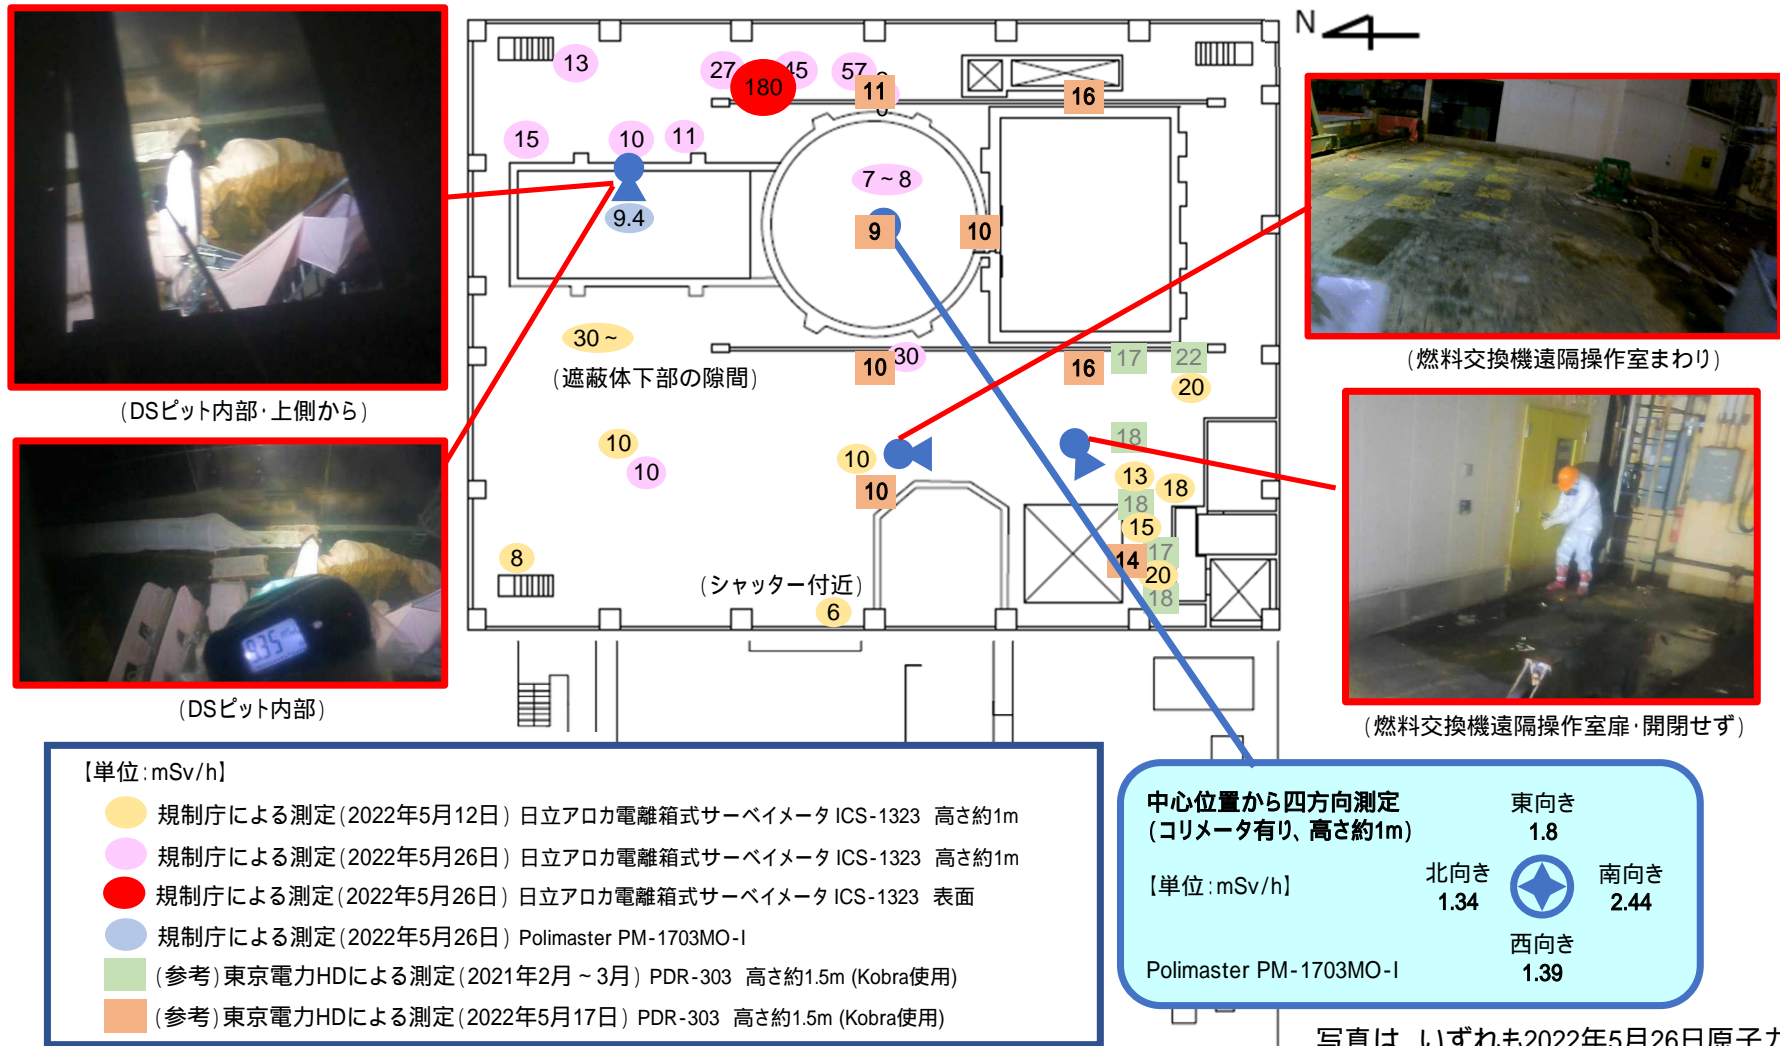
2号機原子炉建屋5階の状況（線量率測定結果）

写真は、いずれも2022年5月26日原子力規制庁撮影
