1号機 PCV内部調査（後半）について

2022年10月31日

1. 1号機PCV内部調査の概要

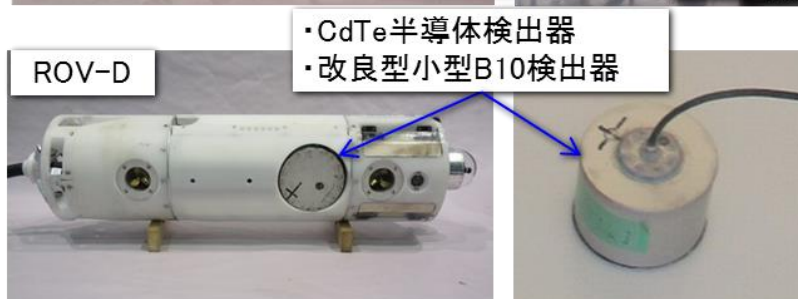
調査順	調査装置	計測器	実施内容
①	ROV-D 堆積物デブリ検知	<ul style="list-style-type: none"> ・CdTe半導体検出器 ・改良型小型B10検出器 	デブリ検知センサを堆積物表面に投下し、核種分析と中性子束測定により、デブリ含有状況を確認する（中性子束、Cs-137、Eu-154測定）
②	ROV-E 堆積物サンプリング	<ul style="list-style-type: none"> ・吸引式カプリング装置 	堆積物サンプリング装置を堆積物表面に投下し、堆積物表面のサンプリングを行う
③	ROV-B 堆積物3Dマッピング	<ul style="list-style-type: none"> ・走査型超音波距離計 ・水温計 	走査型超音波距離計を用いて堆積物の高さ分布を確認する
④	ROV-A2 詳細目視	<ul style="list-style-type: none"> ・光ファイバー型γ線量計 ・改良型小型B10検出器) 	ペDESTアルの内部，外壁及び内壁の状況などカメラによる目視調査を行う

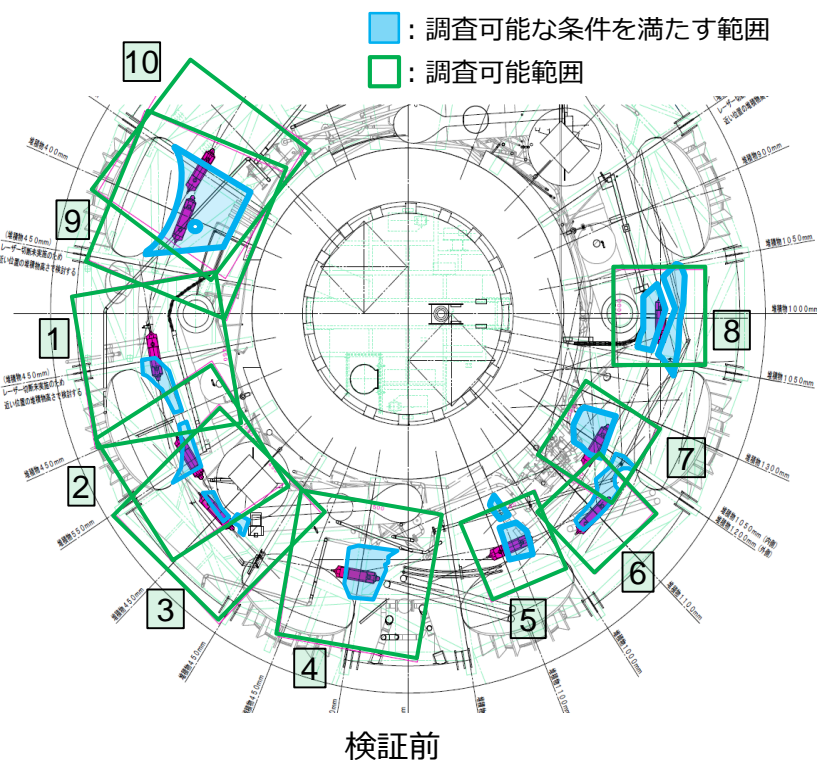
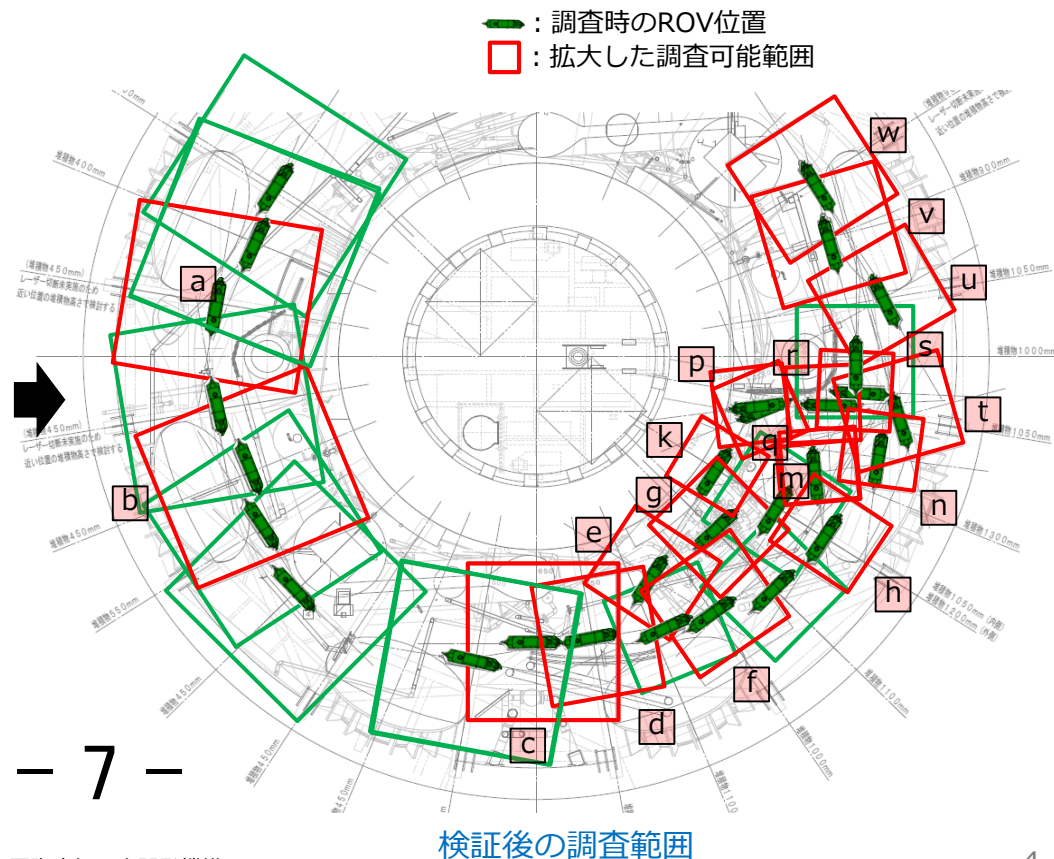
- 上記②について、アンカーを着座させずに、ROV本体を既設の構造物に固定し、停留した状態での調査成立性についてモックアップで検証した結果、調査範囲を拡大できる見通しを得た

ただし、現地の状況（ケーブルの撚りや水流の影響）により、調査範囲が制限される可能性は残るが、可能な限り広範囲を調査する

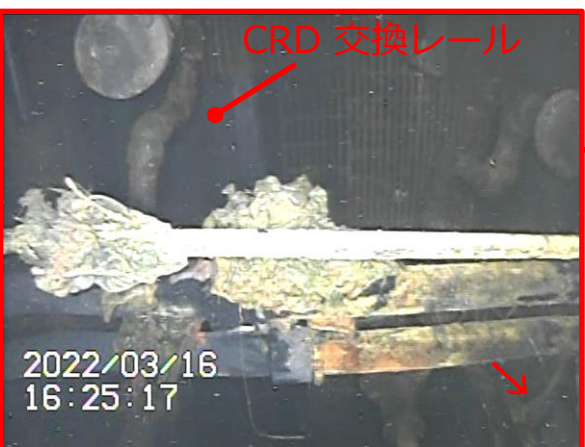
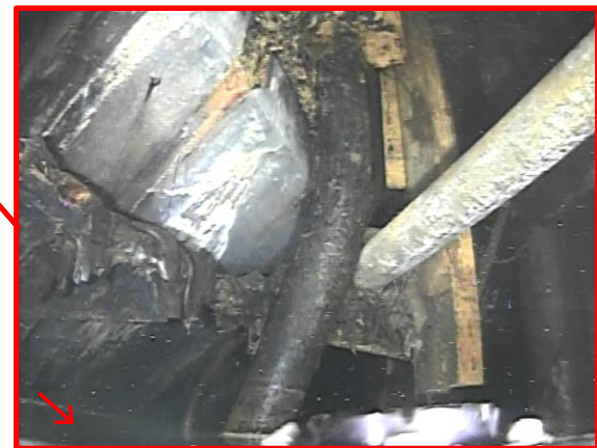
(1) 水面より上の構造物への付着物

- 水面より上部の映像を確認したところ、配管やサポートへの付着物を確認
- 一部は溶融金属が固化したような光沢のある付着物を確認

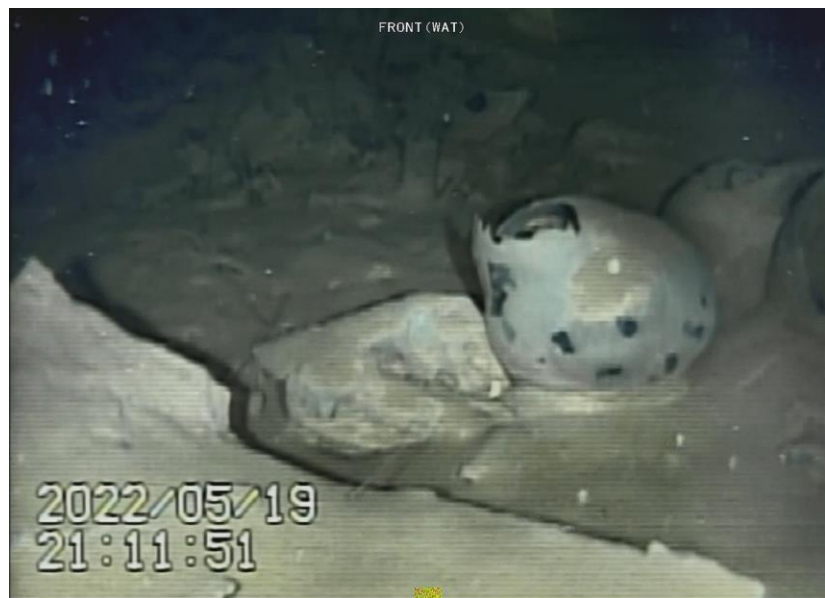
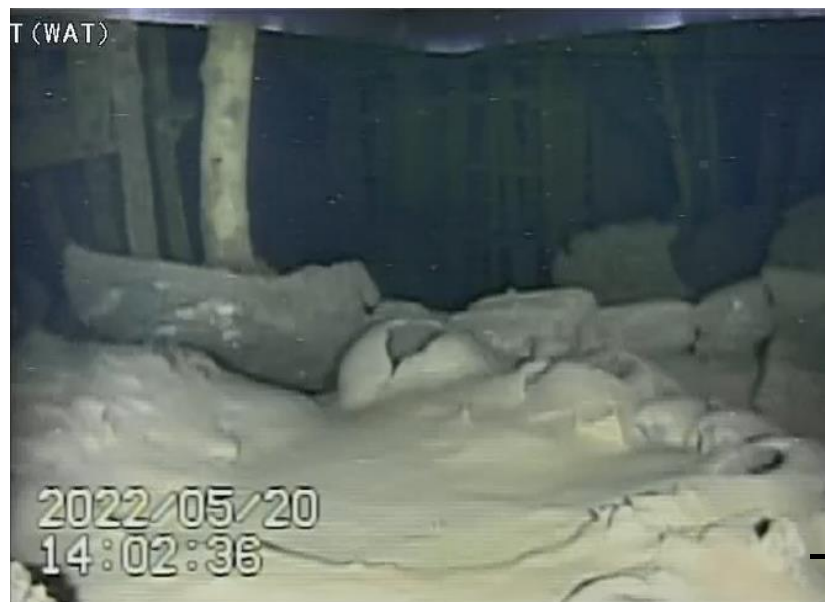
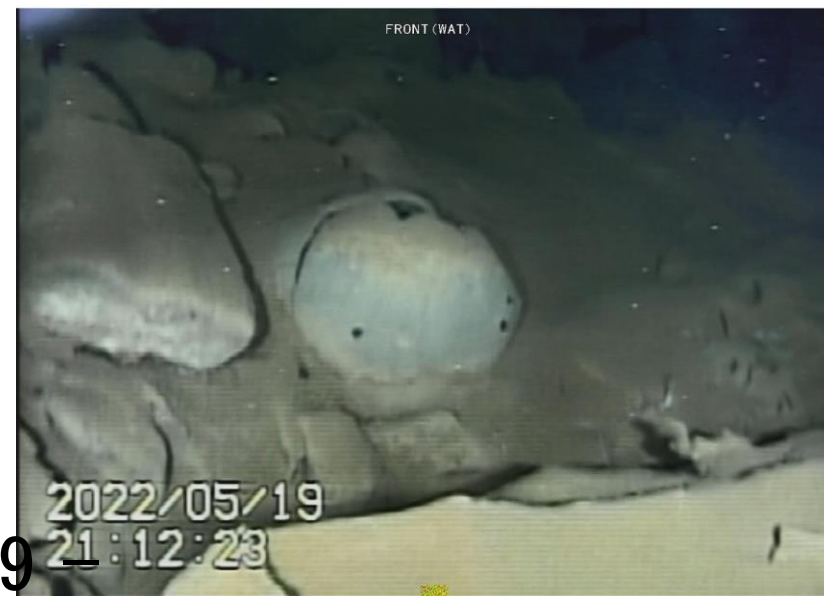
(2) 堆積物の表面にて確認された物体について

- ペDESTAL開口部入り口左側付近に膨らみのある形状の物体を確認
- デブリとの関係やその形成メカニズムは不明であるが上部からの落下物との関係を含め、継続的に検討を進めていく

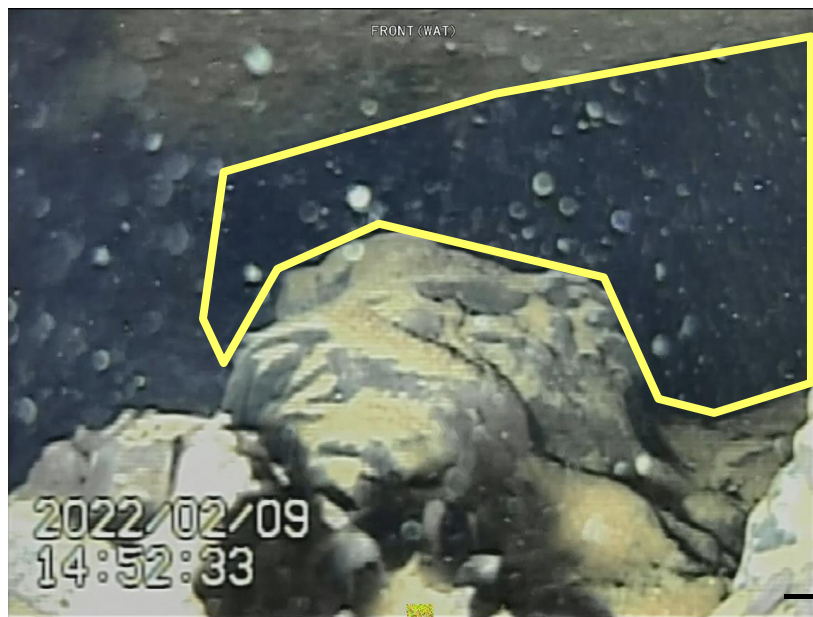
図1 ROV-Aによる開口部映像 (上端付近で撮影)

- 2/24の報告では、ROV-Aによる開口部上端付近の映像を確認した結果から、開口部奥側には約150cmの高さに堆積物が確認されるものの、ROV-A2の通過に必要な約20cm以上の隙間があり、ペDESTAL内部の調査は可能であるとの見通しが示された (図1)
- ROV-A2による、PCV床付近の深い部分からの映像を確認したところ、堆積物とされていた塊状の物体は棚状堆積物同様、開口部壁面に固着した状態でありその下には堆積物はなく、ROV-A2が余裕をもって通過できる隙間があり、ペDESTAL内部への侵入の見通しが高まった (図2)

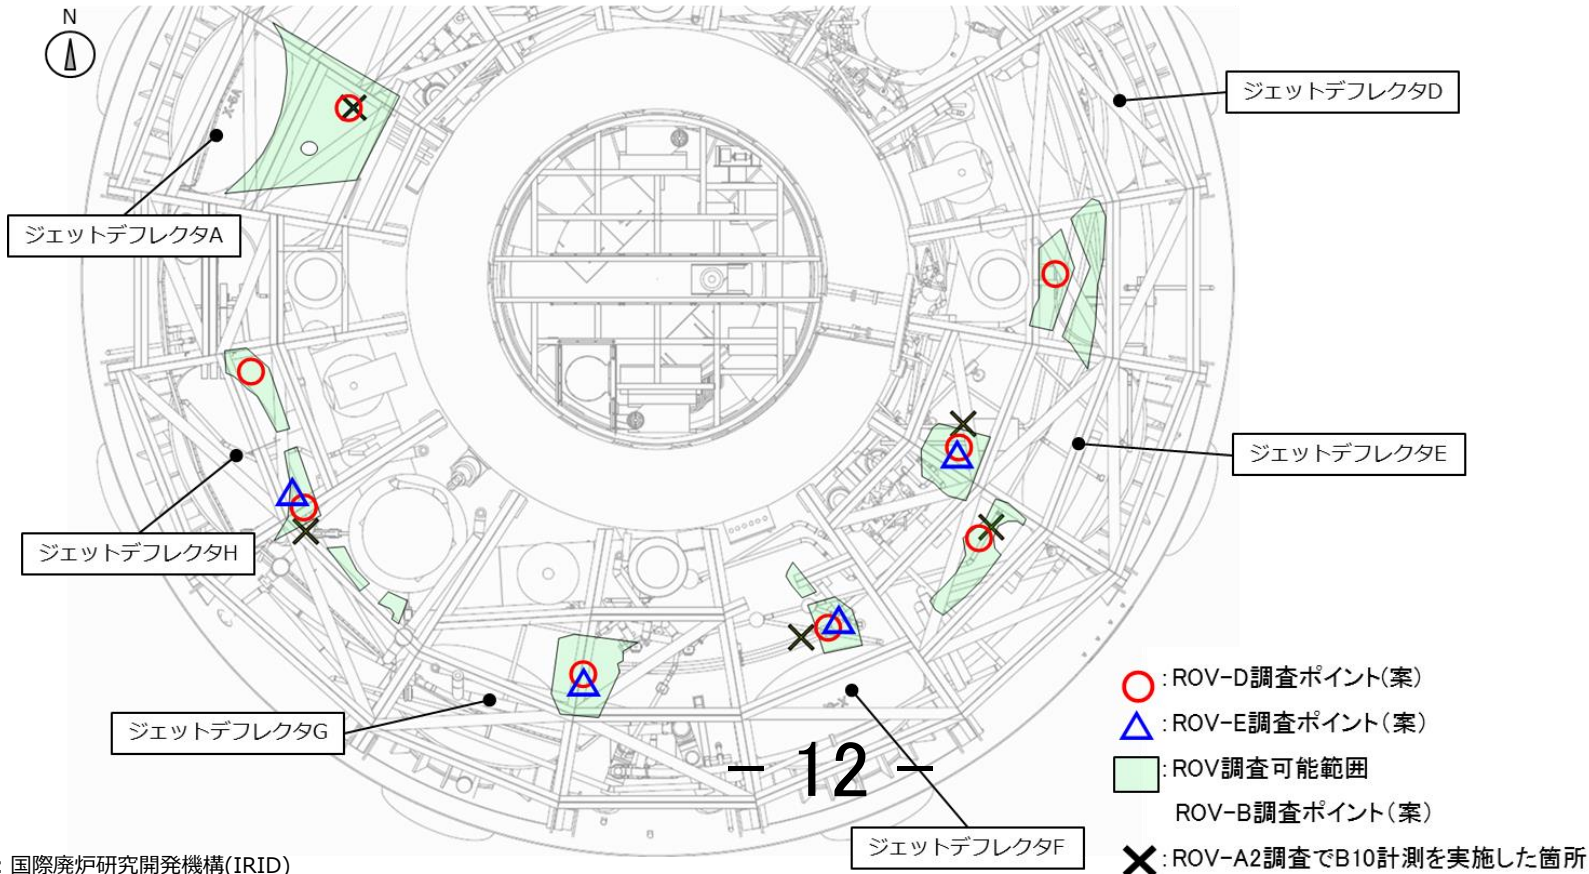
(参考) 後半調査方針について (ROV-D,E,Bの調査範囲)

- ROV-D,E,Bの調査範囲については、ROVが浮上可能及びセンサ等を吊り降ろし可能な範囲を選定
- ROV-Dにおけるデブリ検知については、前半調査 (ROV-A2) で確認された、燃料デブリ由来からと想定される中性子束について、 γ 線の核種分析情報を早期に取得することで計画
- ROV-Eのサンプリング箇所については、当初ROV-Dの結果を踏まえ、デブリ検知外のエリアから選定する計画であったが、前半調査の結果より、ペDESTAL外周部の堆積物表層は、デブリとは異なる浮遊性の堆積物が大半を占めていることを確認したため、ペDESTAL外周部を満遍なくサンプリングする計画に変更
- ROV-Bによる堆積物3Dマッピングについては、調査手順を見直すことで、調査範囲を拡大できる可能性があることから、後半調査に向けたトレーニング期間に併せて検討を行う

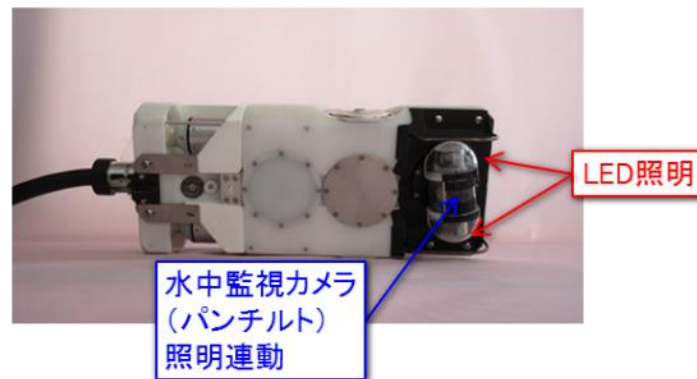
(参考) 調査装置詳細 ROV-A2_詳細目視調査用

調査装置	計測器	実施内容
ROV-A2 詳細目視	ROV保護用（光ファイバー型γ線量計※，改良型小型B10検出器） ※：ペDESTAL外調査用と同じ	地下階の広範囲とペDESTAL内（※）のCRDハウジングの脱落状況などカメラによる目視調査を行う （※アクセスできた場合）
	員数：2台 航続可能時間：約80時間/台 調査のために細かく動くため，柔らかいポリ塩化ビニル製のケーブル(φ23mm)を採用

推力：約50N 寸法：直径φ20cm×長さ約45cm

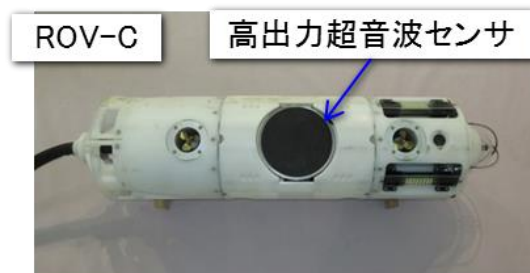
(参考) 調査装置詳細 ROV-B~E_各調査用

調査装置	計測器	実施内容
ROV-B 堆積物3Dマッピング	<ul style="list-style-type: none"> ・走査型超音波距離計 ・水温計 	走査型超音波距離計を用いて堆積物の高さ分布を確認する
ROV-C 堆積物厚さ測定	<ul style="list-style-type: none"> ・高出力超音波センサ ・水温計 	高出力超音波センサを用いて堆積物の厚さとその下の物体の状況を計測し、デブリの高さ、分布状況を推定する
ROV-D 堆積物デブリ検知	<ul style="list-style-type: none"> ・CdTe半導体検出器 ・改良型小型B10検出器 	デブリ検知センサを堆積物表面に投下し、核種分析と中性子束測定により、デブリ含有状況を確認する
ROV-E 堆積物サンプリング	<ul style="list-style-type: none"> ・吸引式カプリング装置 	堆積物サンプリング装置を堆積物表面に投下し、堆積物表面のサンプリングを行う

員数：各2台ずつ 航続可能時間：約80時間/台 調査のために細かく動くため、柔らかいポリ塩化ビニル製のケーブル (ROV-B：φ33mm, ROV-C：φ30mm, ROV-D：φ30mm, ROV-E：φ30mm)を採用
