## 2号機燃料取扱機操作室調査について

2022年10月31日

東京電力ホールディングス株式会社

# 1. 背景および調査目的

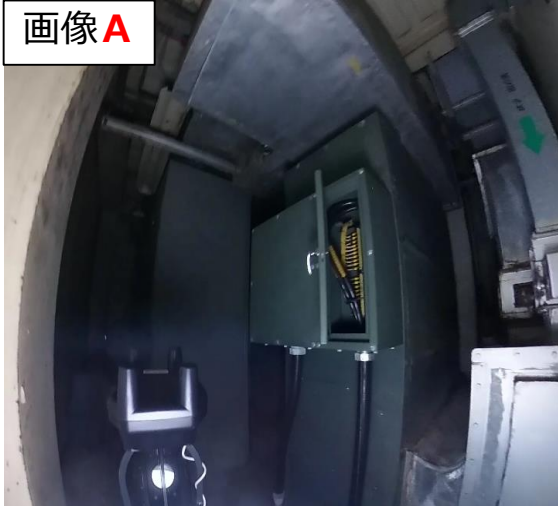
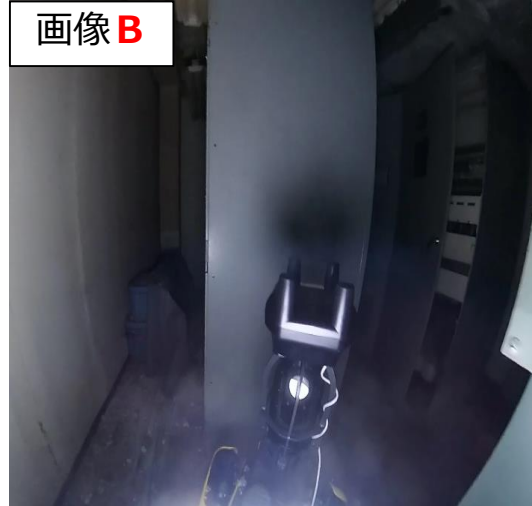
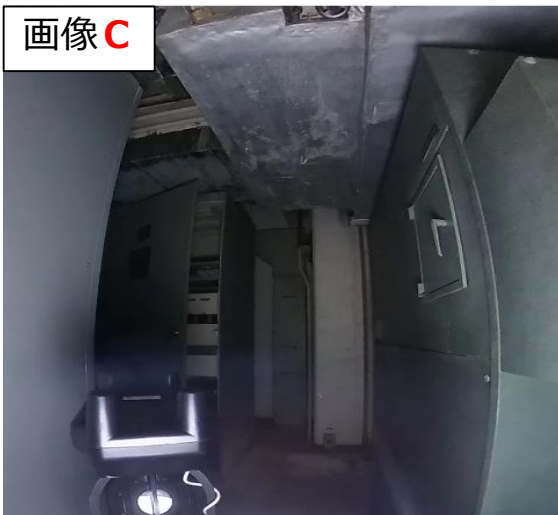
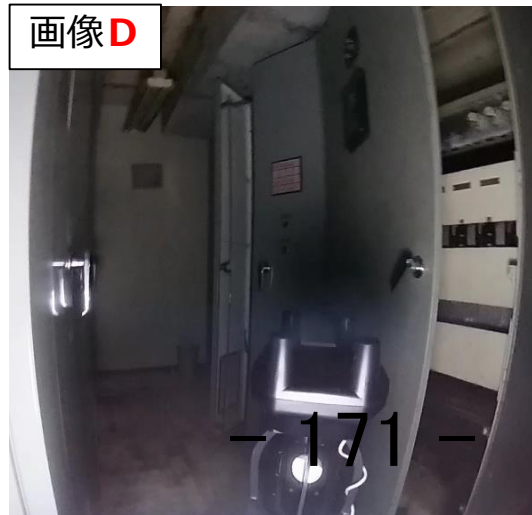
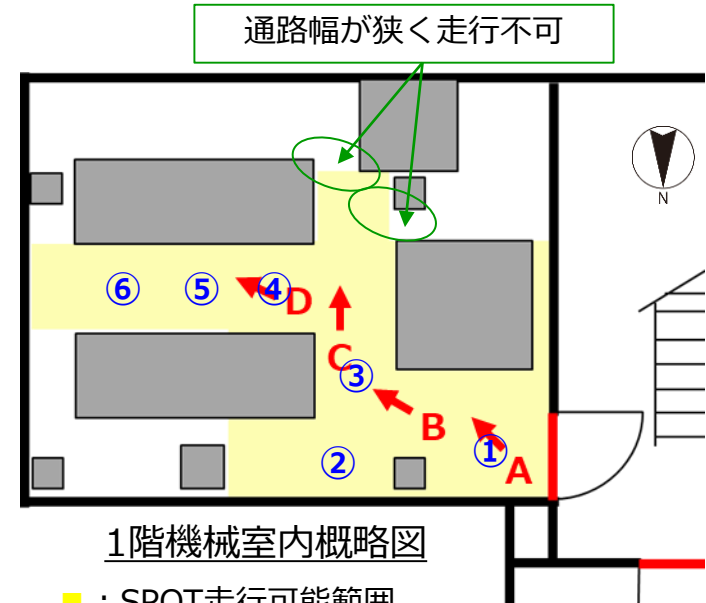
- 壁面、天井面、床面、機器に大きな損傷はなし
- 入口付近の床面で最大28.0mSv/hの線量率を確認（測定箇所①）

測定箇所	γ線線量率[mSv/h]	
	床上1500mm	床上50mm
①	14.2	28.0
②	14.4	23.2
③	13.1	16.1
④	12.5	15.3
⑤	13.2	15.3
⑥	15.9	21.7

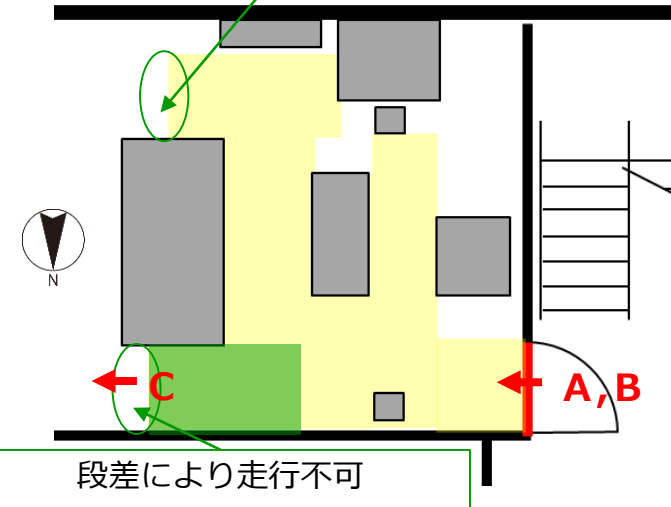
2階操作室内西側概略図

椅子が干渉し走行不可

段差により走行不可

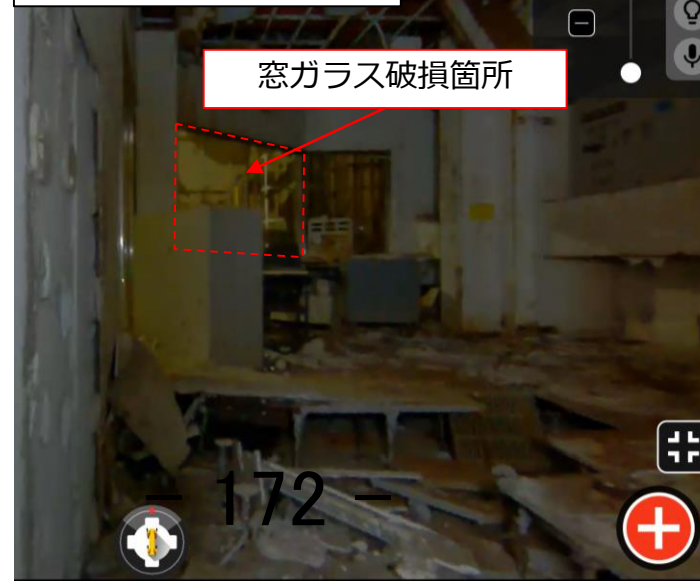
画像C（7/28撮影）

- 天井の石膏ボードの落下を確認（画像A）
  - 破片を回収し線量測定およびスミア採取を実施
- OAフロア※の床板が外れて段差が生じ、SPOTによるアクセスが困難な箇所を確認（画像C）

窓ガラス破損箇所

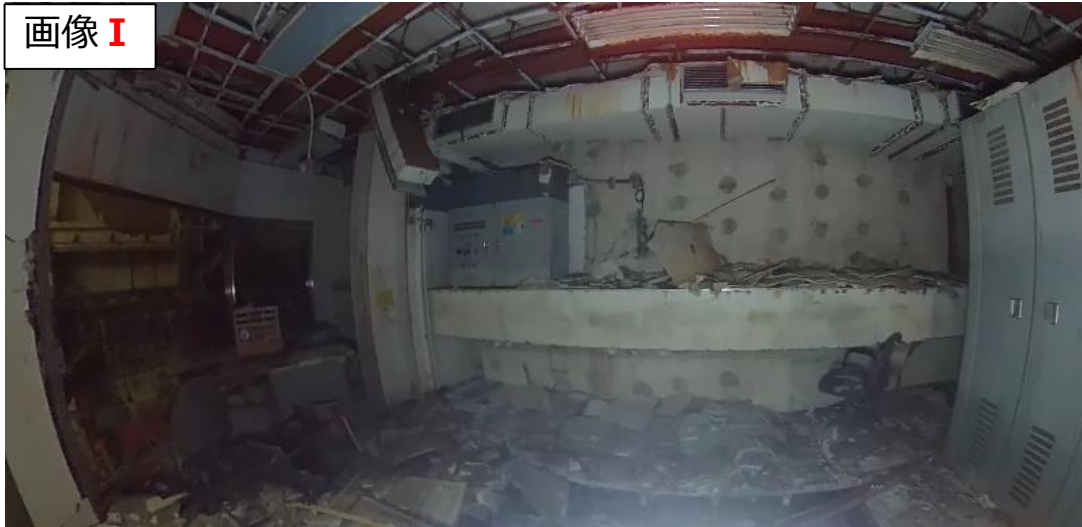
画像 I

- 北側壁面を取り外し後、遠隔操作重機を使用した調査を実施
- 天井の石膏ボードの落下および床面の段差を確認
- 窓ガラス破損箇所付近の床面で最大76.1mSv/hの線量率を確認

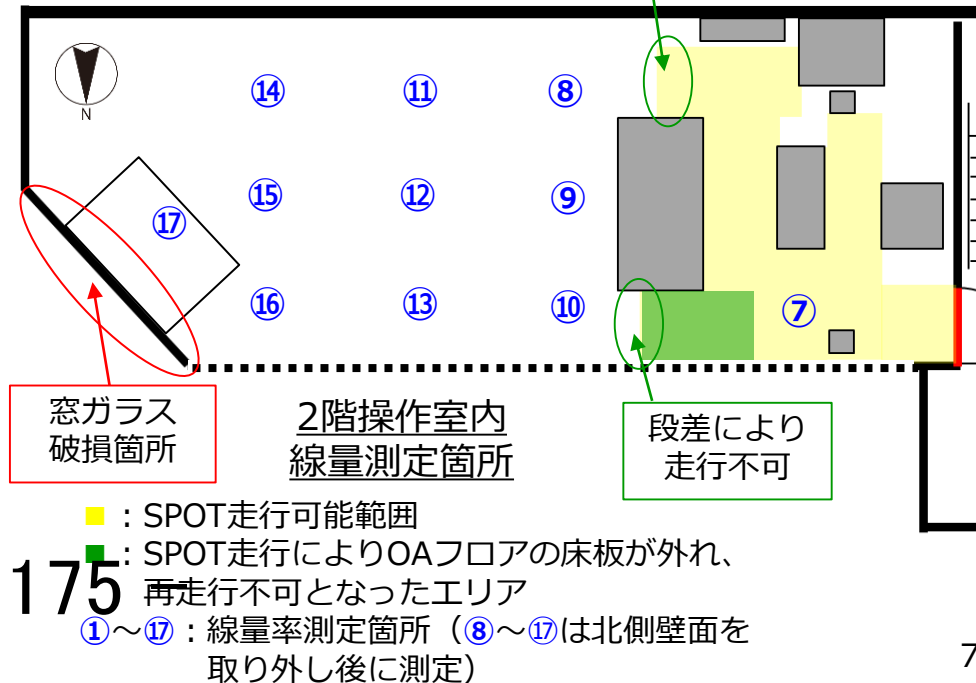
- 室内の線量測定により、2階の窓ガラス破損箇所から放射性物質を含む気体が流入し室内が汚染したという従来の推定を裏付ける結果を得た。
  - 2階の線量率が1階より高いことを確認（測定箇所①～⑥と⑦を比較）。
  - 2階東側の線量率は窓ガラス破損箇所に近づくにつれて高くなる傾向を確認（測定箇所⑧～⑬）。

測定箇所	γ線線量率 [mSv/h]		測定箇所	γ線線量率 [mSv/h]	
①	14.2※1	28.0※2	⑦	48.9※1	54.2※2
②	14.4※1	23.2※2	⑧	50.5※3	
③	13.1※1	16.1※2	⑨	58.8※3	
④	12.5※1	15.3※2	⑩	50.2※3	
⑤	13.2※1	15.3※2	⑪	57.3※3	
⑥	15.9※1	21.7※2	⑫	75.2※3	
			⑬	60.1※3	
			⑭	66.8※3	
			⑮	76.1※3	
			⑯	73.8※3	
			⑰	53.2※4

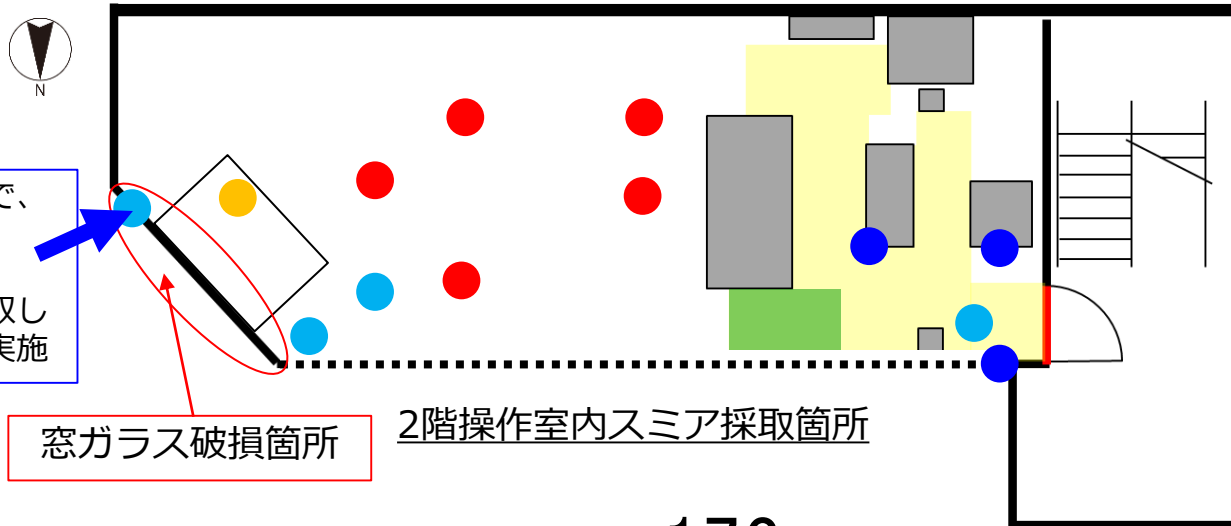
2階操作室内スミア採取箇所

追加調査の中で、  
9/15に窓枠に  
残っていた  
ガラス片を回収し  
スミア採取を実施

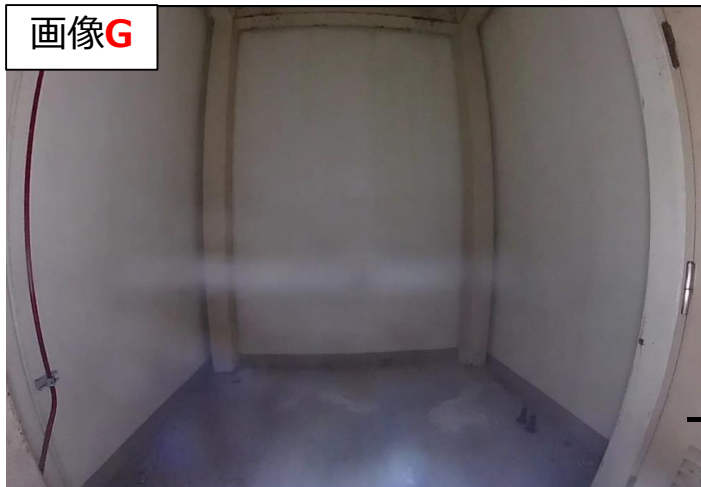
FHM操作室2階概略図

- 壁面、天井面、扉、階段に大きな損傷はなし
- 2階は1階より高線量であり、操作室扉付近（測定箇所⑥）で最大41.0mSv/hを確認

測定箇所	γ線線量率[mSv/h]	
	7/6測定※1	8/1測定※2
④（階段踊り場）	12.9	11.2
⑤（2階操作室扉前）	36.0	27.2
⑥（2階操作室扉近傍）	41.0	27.3
⑦（2階操作室扉近傍）	36.8	40.1
⑧（2階操作室扉近傍）	31.0	24.6

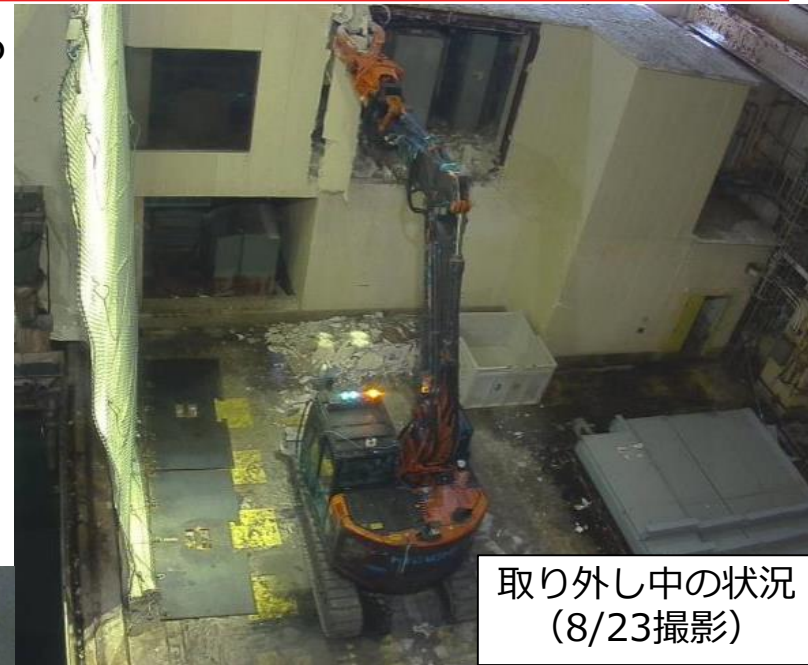
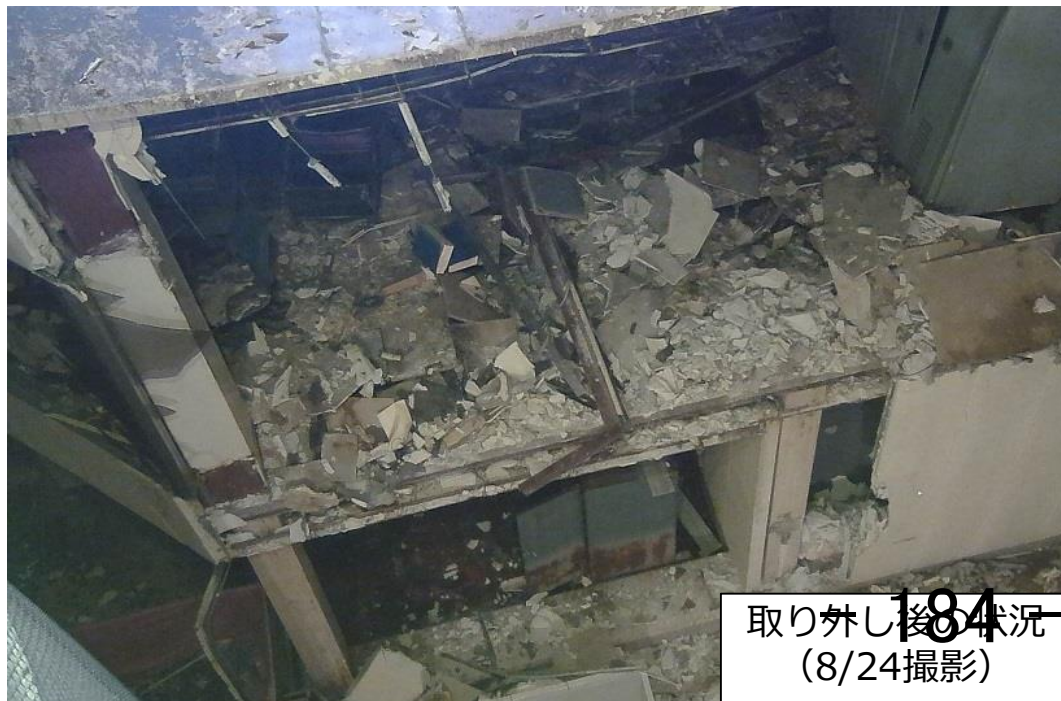
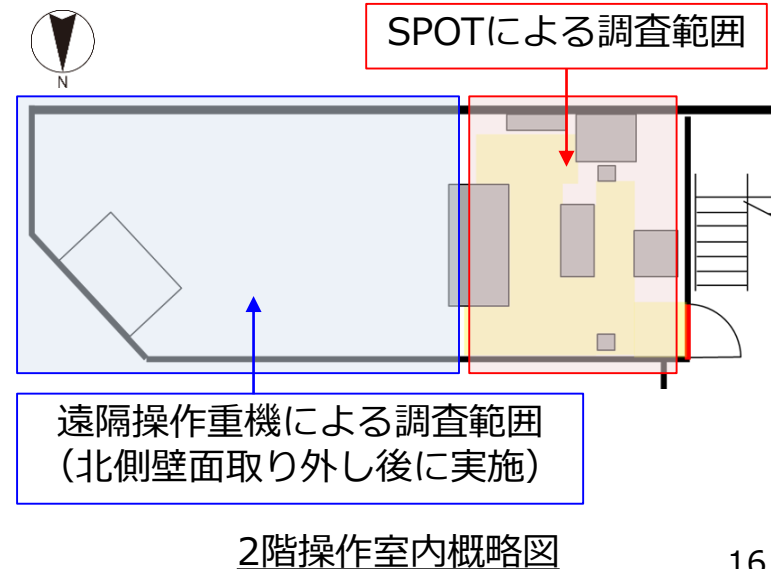
## (参考5) FHM操作室北側壁面の取り外し状況

- 北側壁面（パネル）の解体は、SPOTによる調査済み箇所のパネルを室内側に押し込んでパネルを掴む空間を作り、未調査箇所周辺のパネルを掴んで室外側に取り外す方法で実施
  - ▶ パネルの破片が室内へ落下する影響が最小限となるよう考慮
- スミア採取はパネルの破片の落下による影響が少ない箇所を選定して実施

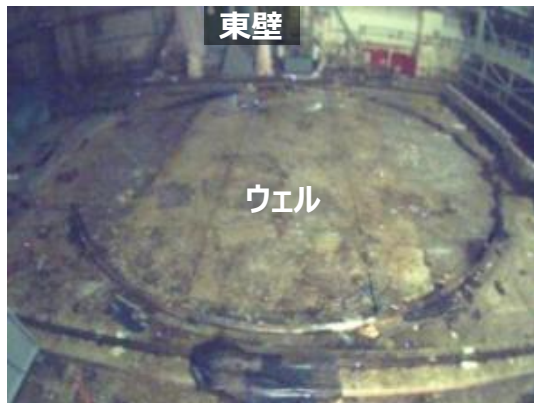
## ■ 主要線源 (ウェル)

- ・ 事故時の蒸気がウェルと養生シートの間に滞留し、その後乾燥したことで主要線源となっていると推定

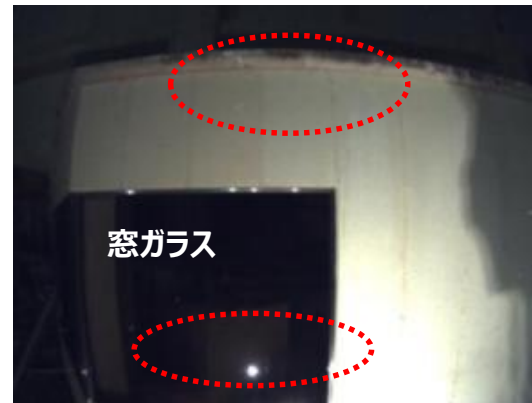
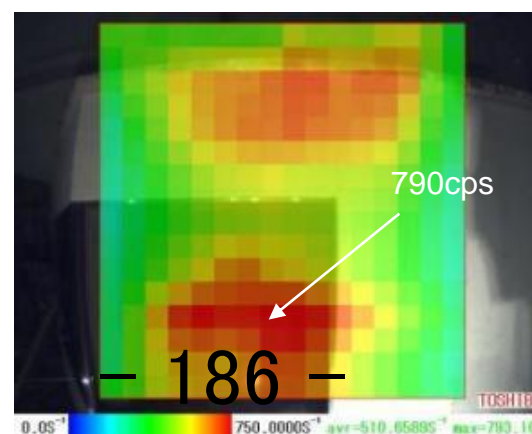
## ■ スポット汚染① (燃料交換機操作室)

- ・ 操作室の内部と屋上の双方にスポット汚染あり
- ・ 屋上は、堆積していたほこりに蒸気に随伴した放射性物質が付着したものと推定
- ・ 室内は、窓ガラスの破損箇所から流入した汚染が結露水により室内床面に集積したものと推定
