## 5.【敷地近傍(Ⅲ)】積丹半島西岸における洞爺火砕流堆積物の有無に関する検討

### ②-7 照岸地点(照岸1-5ボーリング)(3/12)

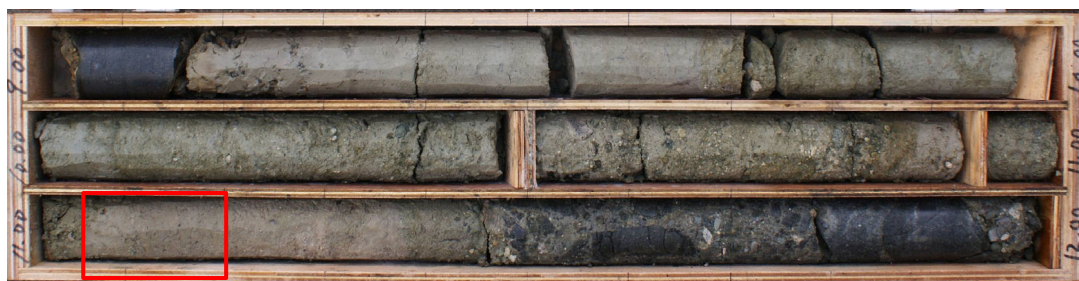
コア写真(深度9～12m)(2010年4月撮影)

- 柱状図において、層相を「火山灰質シルト」としている深度11.05～11.45mについては、柱状図記事に「径0.2cm以下の軽石片混じる」との記載がなされていることから、R3.10.14審査会合以降、コア再観察を行った。
- 再観察の結果、“軽石片”は、白色粒子として識別されたことから、軽石であるか否かを確認するため、当該粒子を対象に、火山灰分析を目的として試料を採取した。

□ : 白色粒子採取範囲

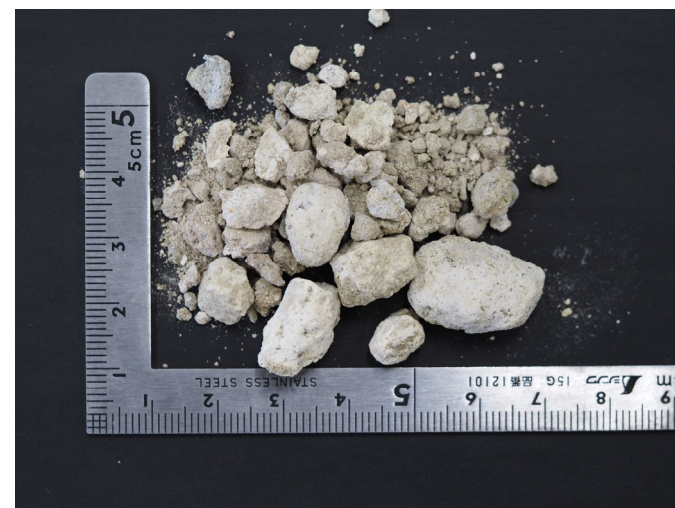
採取試料

- “軽石片”に対応する白色粒子を対象として試料を採取したが、顕微鏡観察の結果、屈折率測定及び主成分分析に供する火山ガラスは確認されない。

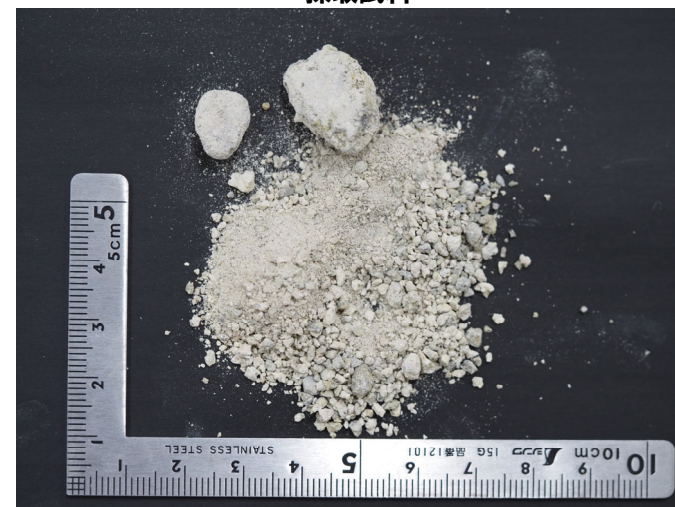
採取試料(粉碎後)※

※R5.1.20審査会合資料においては、採取試料(粉碎後)の写真として、照岸1-3ボーリングの火山灰質シルト(深度4.95～5.90m)から採取した試料の写真を誤掲載していたことから、今回、適正な写真を掲載した。

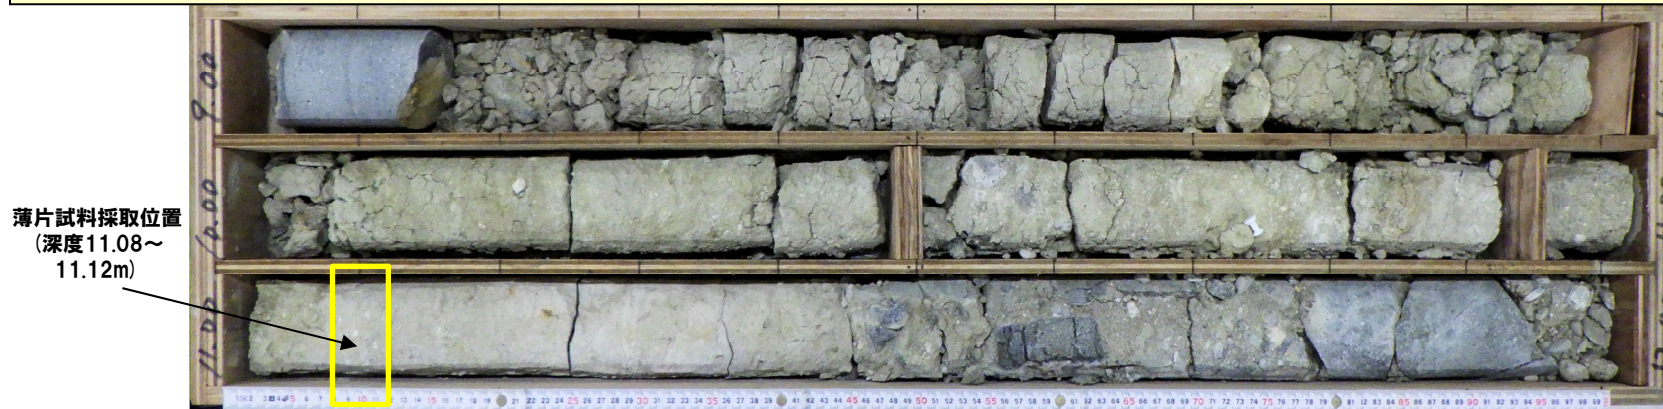
コア写真(照岸1-5;深度9～12m)(2022年4月撮影)

- 柱状図において、層相を「火山灰質シルト」としている深度11.05～11.45mについては、柱状図記事に「径0.2cm以下の軽石片混じる」との記載がなされていることから、R3.10.14審査会合以降、コア再観察を行った。
- 再観察の結果、“軽石片”に対応すると判断される白色粒子が確認されたことから、当該粒子の同定を目的とした薄片観察を行った。
- 薄片作成前試料の観察面において、径0.2cm程度の粒子を含む白色粒子が点在する。

薄片試料採取位置  
(深度11.08～  
11.12m)

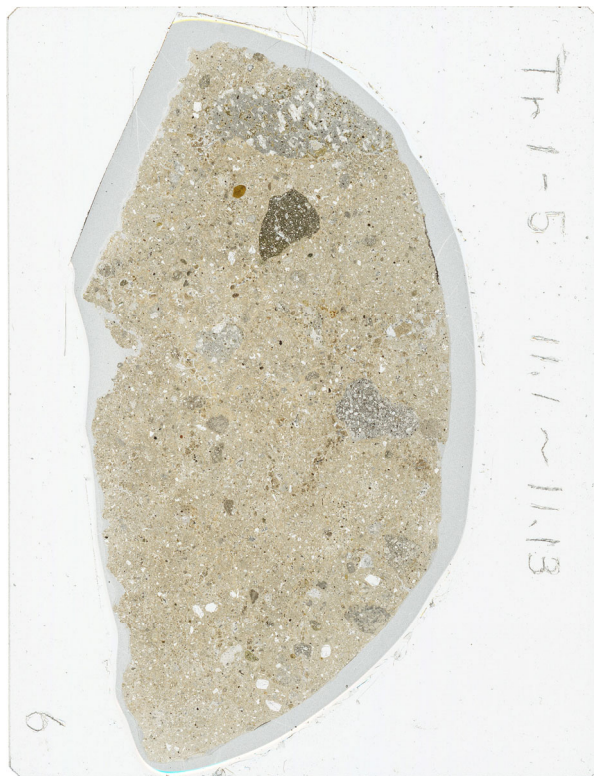
○作成した薄片試料全体を観察した結果、本試料は、岩片、斜長石、火山ガラス、石英、少量の輝石及び角閃石から構成され、軽石は認められない。

○薄片作成前試料の観察面において確認された白色粒子と対応する粒子を対象に観察を行った結果を次頁～P299に示す。  
○観察の結果、柱状図記事に“軽石片”と記載がなされている粒子は、岩片であると判断される。

Rf:岩片  
Pl:斜長石  
Qtz:石英  
Psc:偽礫

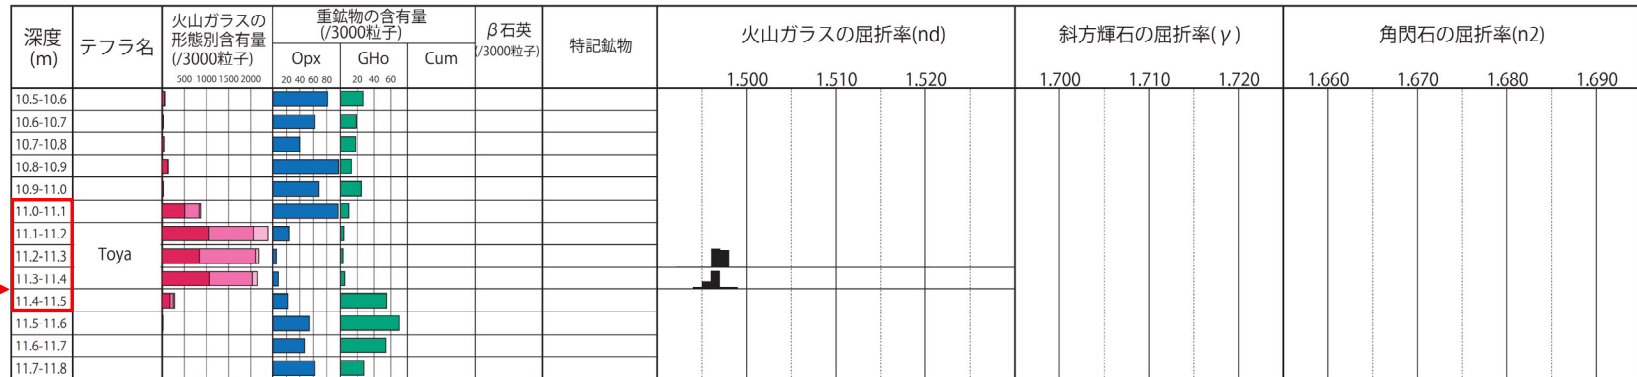
### 火山灰分析結果(深度10.5~11.8m)

- : 洞爺火山灰 (Toya) の降灰層準
- : 洞爺火山灰 (Toya) の二次堆積物

火山灰分析結果の図において、降下火砕物由来として示しているが、火砕サージ由来か降下火砕物由来かを厳密に区分することは難しいと評価している。

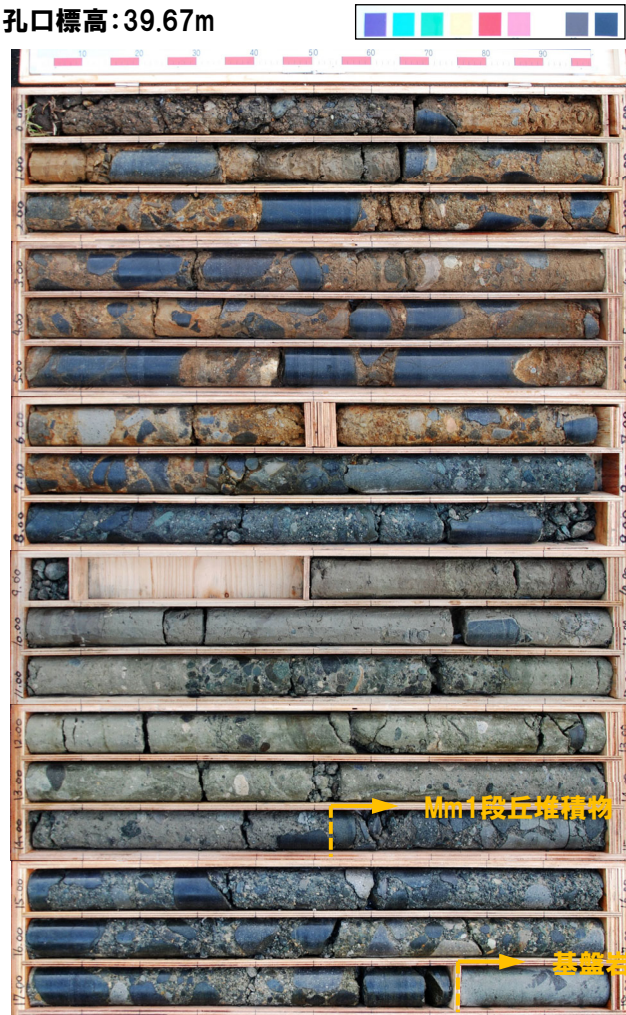
コア写真(深度0~18m)(2010年11月撮影)

- 照岸1-6ボーリングにおいては、柱状図の地質名又は記事に“軽石片”、“火山灰質”等の記載がなされている堆積物は認められない。
- また、洞爺火山灰(Toya)の降灰層準に相当すると評価した堆積物は認められない。

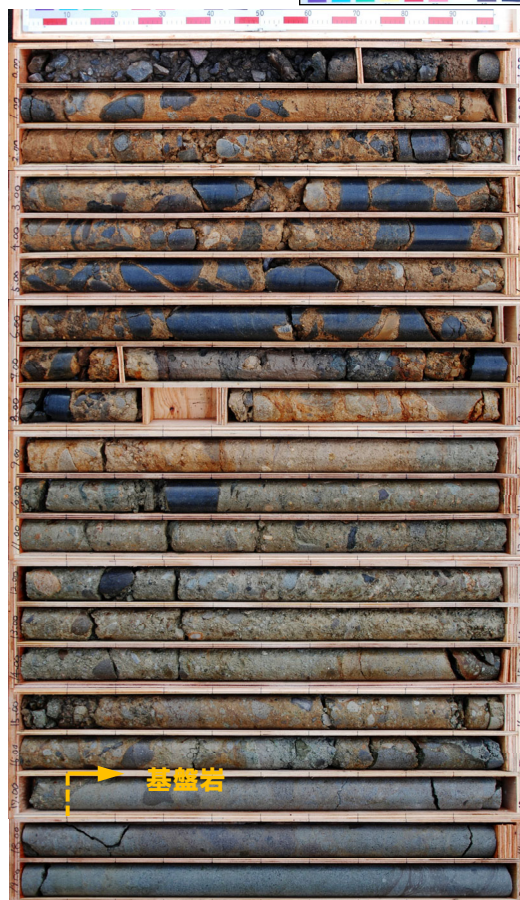
コア写真(深度0~20m)(2010年11月撮影)

- 照岸1-8ボーリングにおいては、柱状図の地質名又は記事に“軽石片”、“火山灰質”等と記載されている堆積物は認められない。
- また、洞爺火山灰(Toya)の降灰層準に相当すると評価した堆積物は認められない。

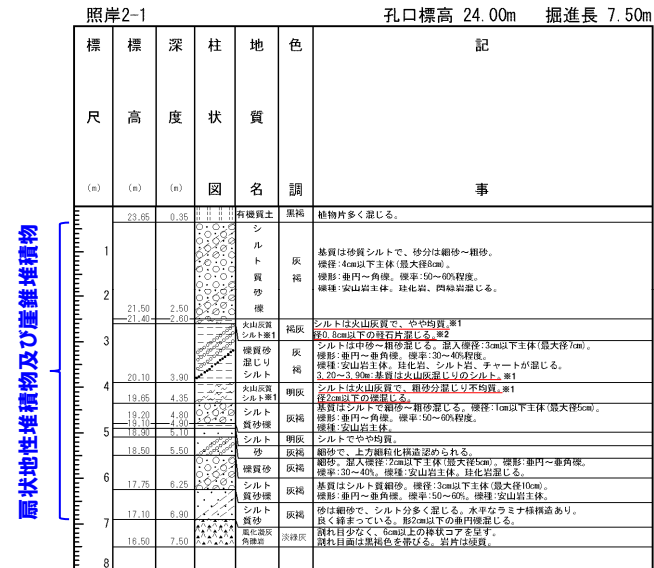
柱状図(深度0~7.5m)

※1 柱状図には、“火山灰質”等と記載されているが、R3.10.14審査会合以降に実施した火山灰分析の結果及び近接ボーリング(照岸1-3ボーリング)との対比から、主に火山砕屑物からなるものではないと評価した。  
 ※2 柱状図には、“軽石片”と記載されているが、Mm1段丘面上且つ汀線方向に位置するボーリング(照岸1-3ボーリング)との対比から、軽石ではないと評価した。

- ・当該堆積物は、照岸1-3ボーリングに認められる洞爺火山灰(Toya)の二次堆積物の上位の火山灰質シルト(深度4.95~5.90m)等に対比されることから(次頁参照)、同じく洞爺火山灰(Toya)に対比される火山ガラスが混在する火山灰質シルトに区分される。
- ・柱状図に記載がなされている“軽石片”は、照岸1-3ボーリングにおいて、火山灰質シルト(深度4.95~5.90m)中に同じく記載がなされている“軽石片”に対比されるものであり、当該粒子は、岩片又は斜長石であると考えられる。

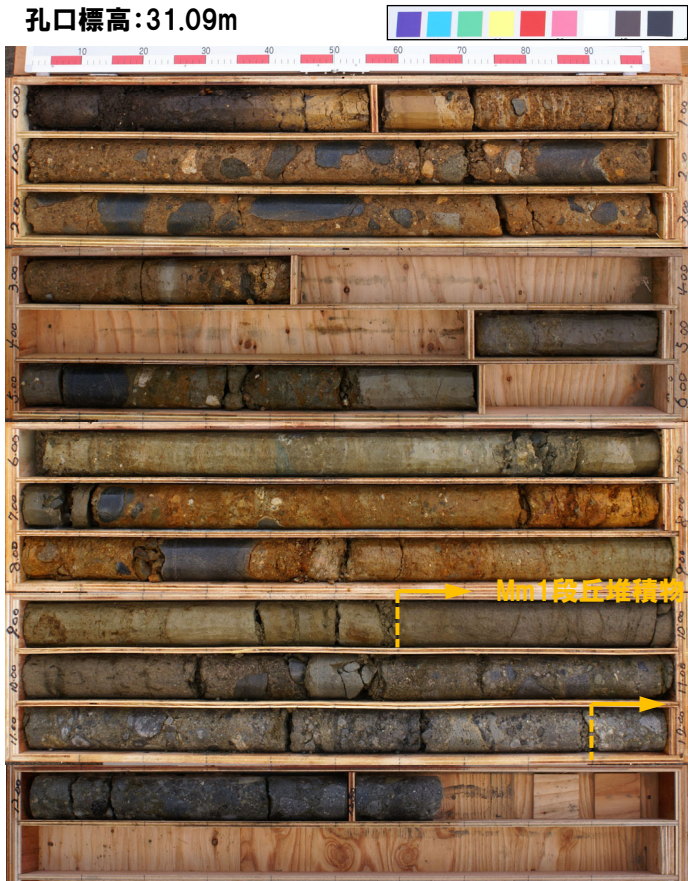
コア写真(深度0~12.5m) (2010年4月撮影)

※ 柱状図には、“軽石片”と記載されているが、R3.10.14審査会合以降に実施した火山灰分析の結果及び同一地形面上且つ汀線方向に位置するボーリング(照岸1-5ボーリング)との対比から、軽石ではないと評価した。

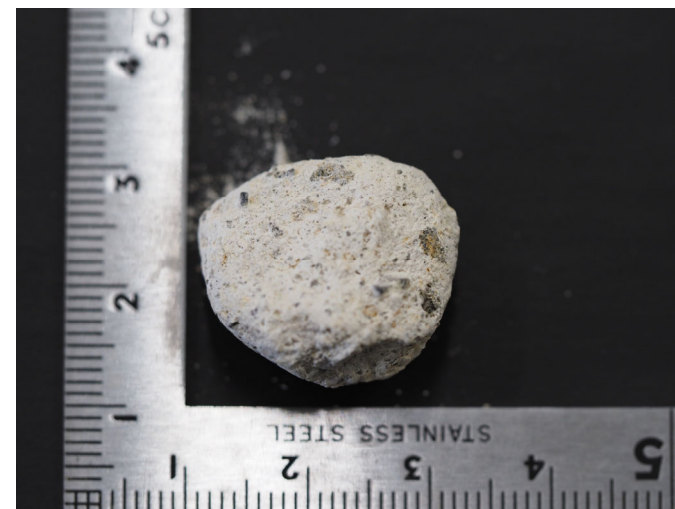
採取試料

- “軽石片”に対応する白色礫を対象として試料を採取したが、顕微鏡観察の結果、屈折率測定及び主成分分析に供する火山ガラスは確認されない。

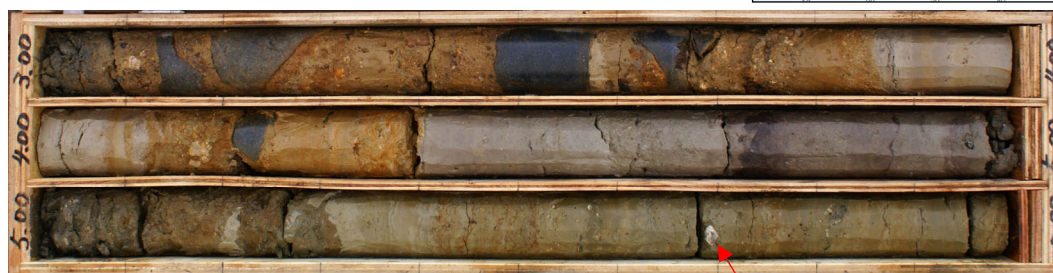
コア写真(別孔 深度3～5m) (2010年4月撮影)

- 柱状図において、層相を「シルト」としている深度5.30～6.00mについては、柱状図記事に「径0.5cm以下(最大2cm)の軽石片混じる」との記載がなされていることから、R3.10.14審査会合以降、コア再観察を行った。
- 再観察の結果、“軽石片”の記載に対応すると判断される白色礫が確認されたことから、軽石であるか否かを確認するため、当該礫を対象に、火山灰分析を目的として試料を採取した。

採取した白色礫

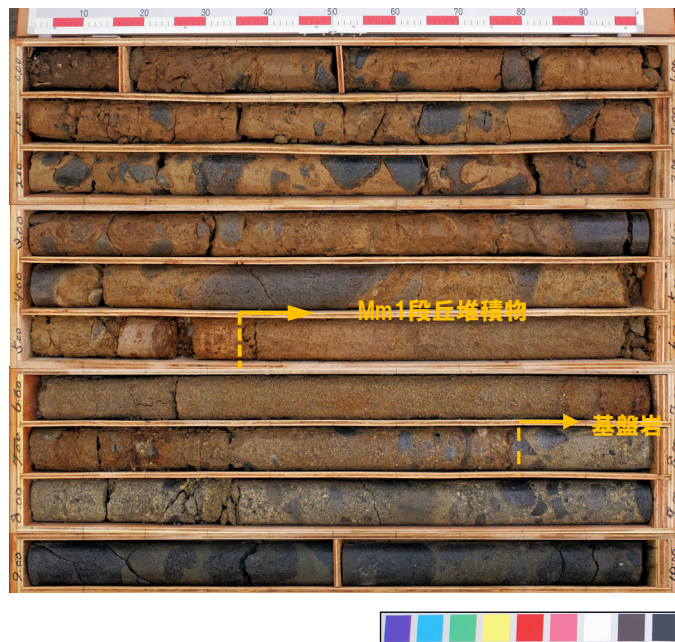
コア写真(深度0~9.5m)(2010年4月撮影)

※柱状図には、“火山灰質”と記載されているが、R3.10.14審査会合以降に実施した近接ボーリング(神恵内1-3ボーリング)との対比から、主に火山砕積物からなるものではないと評価した。

・当該堆積物は、洞爺火山灰(Toya)の純層の上位に認められ、近接する神恵内1-3ボーリングに認められる洞爺火山灰(Toya)の純層上位の礫質砂混じりシルトに対比されることから(P317参照)、火山ガラスが混在する礫混じり砂質シルトと考えられる。

・直下にMm1段丘堆積物が認められ、近接する神恵内1-3ボーリングにおいて、Mm1段丘堆積物の直上に洞爺火山灰(Toya)の純層が認められること(P317参照)及び層相が細粒火山灰で均質であることから、当該堆積物も洞爺火山灰(Toya)の純層(層厚:20cm)に区分される。

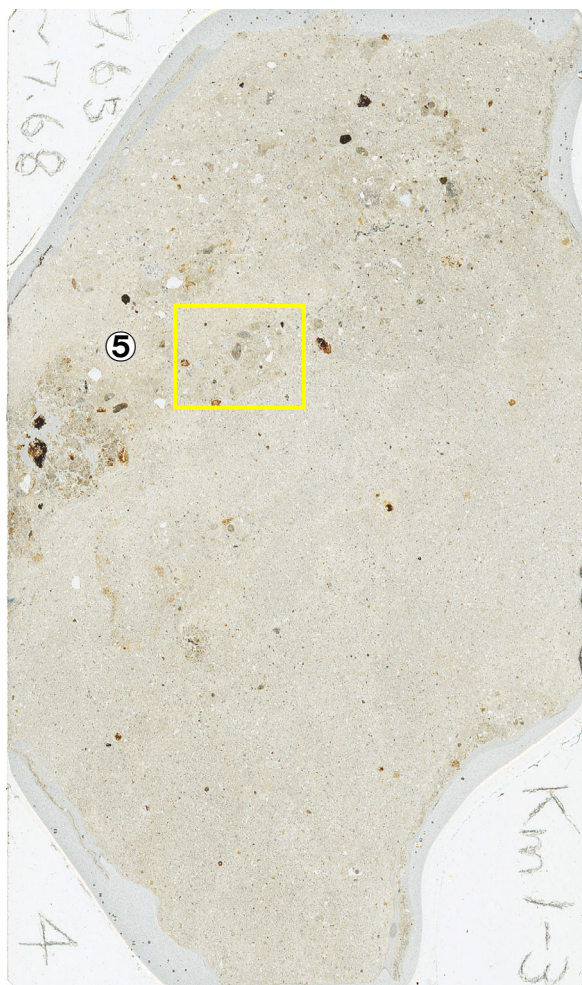
&lt;拡大写真⑤&gt;

○拡大写真⑤の約0.1cmの白色粒子に対応する粒子は、外形が明瞭であり、斑状組織が認められることから岩片であると判断される。

Rf:岩片  
Glass:ガラス片  
Pl:斜長石
