「福島第一原子力発電所3号機の水素爆発に寄与した漏えい 経路と爆発メカニズムの推定」にかかる補足資料

2023年6月22日

東京電力ホールディングス株式会社

福島第一原子力発電所3号機の水素爆発に寄与 した漏えい経路と爆発メカニズムの推定

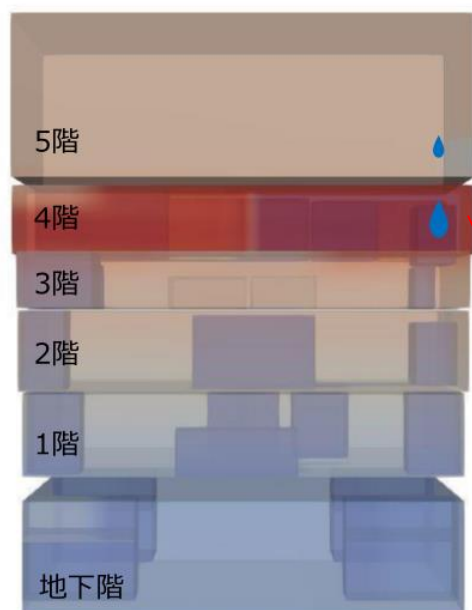
(a) 水素濃度分布

水素体積%

4階は5階と比較して、水蒸気の凝縮が進むことで水素濃度が上昇

シールドプラグ経由の漏えいを仮定したケースにおける爆発時の状態の解析結果

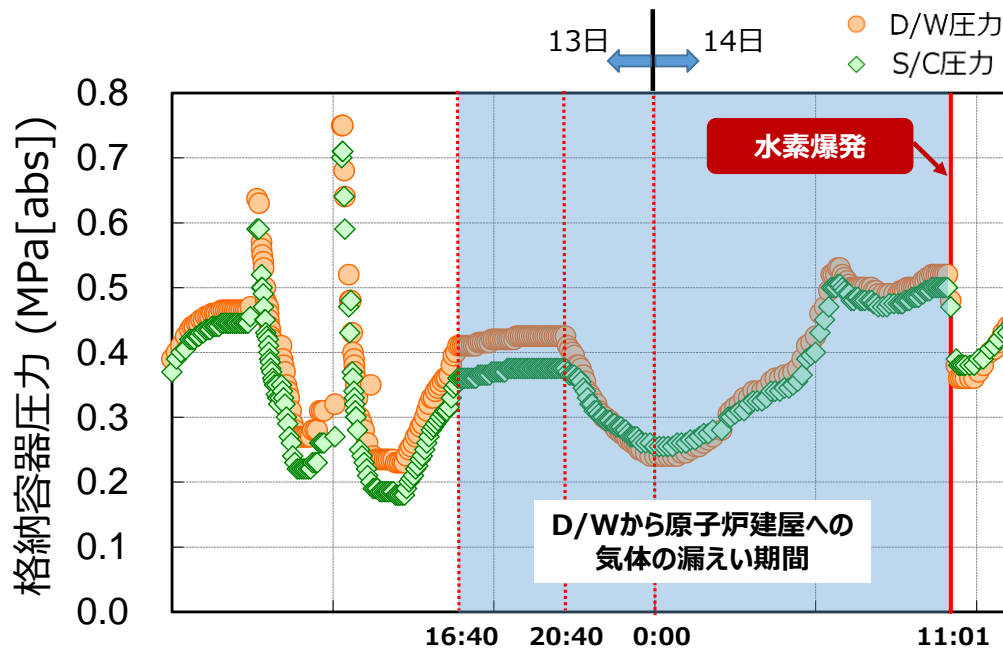
(a) 格納容器圧力の変化と、事故進展の推定

- D/W圧力の実測値を再現する事故シナリオを推定し、水素・水蒸気の発生量と格納容器からの漏えい量を評価。
- 3号機の原子炉建屋内の水素濃度分布解析では、上記評価をベースに、13日16:40から水素爆発までのD/Wからの気相漏えい量について、映像による爆発の特徴に合う結果が得られるよう条件を探索。結果して3ケースを評価。
- このうちケース3が、水素爆発時の映像から得られる特徴と最も整合する解析結果となった（2022年12月に提示したのはケース3の結果）。

(b) D/W（シールドプラグ）から漏えいする気体に関する解析条件

解析ケース	水蒸気 総漏えい量	水素 総漏えい量
ケース1	約150トン	約1300kg
ケース2	約110トン	約975kg
ケース3	約75トン	約650kg

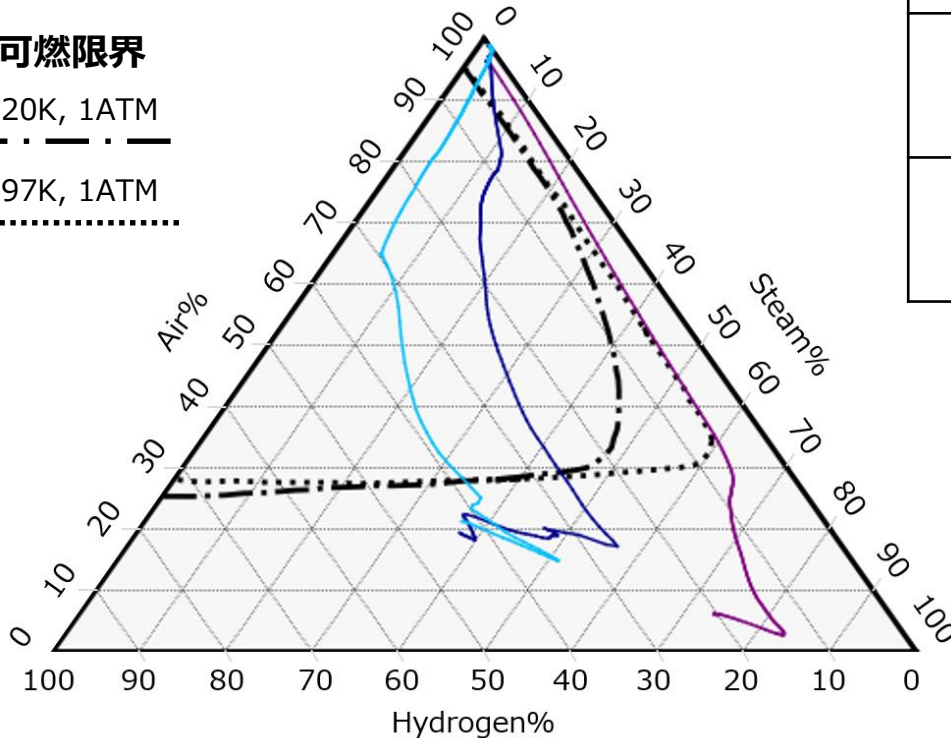
ケース1（水蒸気総漏えい量約150トン、水素総漏えい量約1300kg）

- 漏えい開始想定時刻：13日16:40
- 各フロアが可燃領域内にあった期間

可燃限界

420K, 1ATM	297K, 1ATM
5階	なし	なし
4階	13日19:15頃 ~14日5:20頃	13日19:00頃 ~14日5:25頃
3階	13日20:25頃 ~14日8:00頃	13日20:10頃 ~14日8:00頃

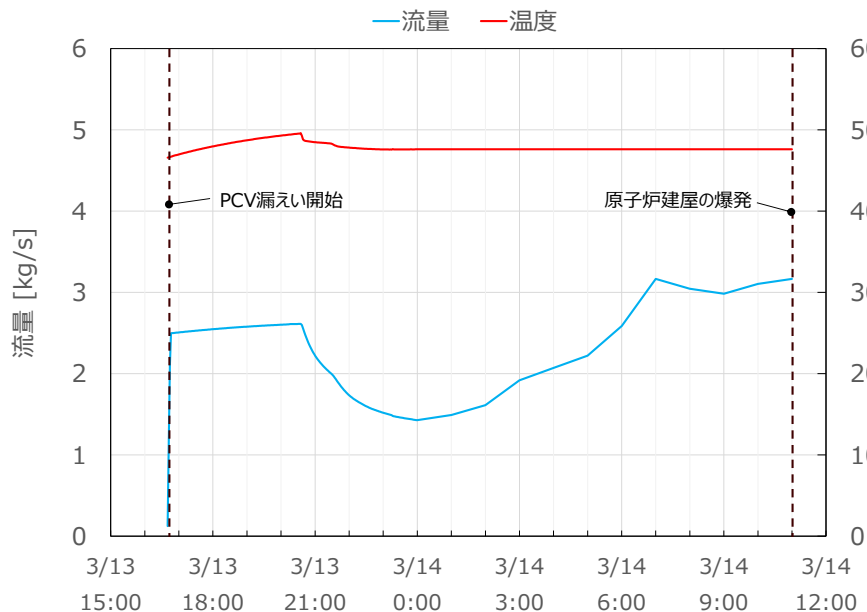
漏えいガスの流量 (ケース1) 及び温度

項目	3/14 0:00まで	3/14 0:00以降
流量 (ケース1)	既往の再現解析 [8]における解析 結果を適用 (3/14 0:00 までの水素漏えい 量は約300kg)	3/14 0:00時点の漏えい流量に対し、D/W圧力に比例した漏えい流量を仮定
温度		3/14 0:00時点の温度を仮定
ガス組成		3/14 0:00から水素爆発までの水素漏えい量が約1000kgとなるよう一定の水素割合を仮定し、残りは水蒸気と仮定

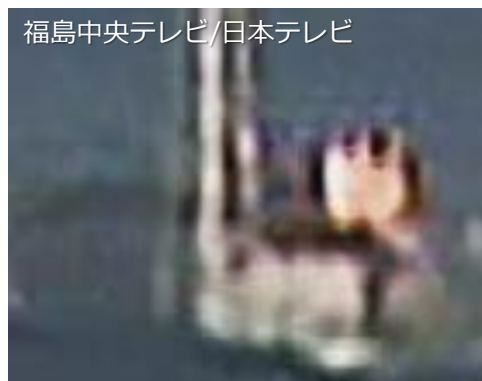
爆発時の映像の超解像処理 [1]

画像処理前

画像処理後

- 3号機では、4階で第一段階の爆発が発生した。
- 4階の爆発に伴う建屋の変形により南東部の屋根に裂け目が生じ、火炎が発生。同時に原子炉建屋南壁が崩落した。
- 5階で第二段階の爆発が起こり、建屋天井の中央部から噴煙が吹き上げられた。
- 残存した可燃性ガスが燃え続け、原子炉建屋の屋根と思われる巨大な物体が垂直に約200m吹き上げられた。

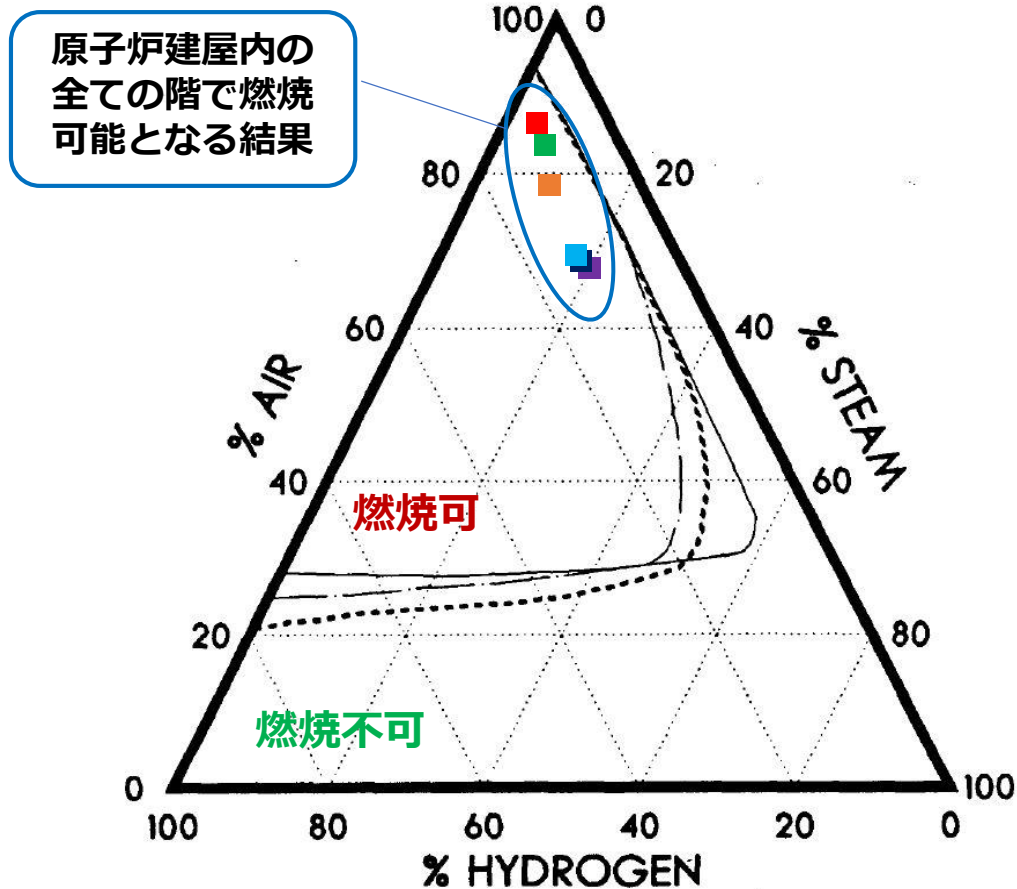
爆発時（3月14日11時1分）の各階の燃焼可否の判定

計算結果 観測事実 からの推定	① MSIV室経由の漏えい	② シールドプラグ経由の漏えい
4階で最初の爆発が発生	原子炉建屋内の全ての階で燃焼可能 ○ ・ 4階で爆発が起きたとしても矛盾はない	5階は酸素欠乏により燃焼不可 ○ ・ 4階は水素や空気の濃度が比較的高く、5階は酸素欠乏により燃焼不可となっている
多段階の爆発後も可燃性ガスが残存	× ・ 十分な酸素があれば、爆発によってほとんどの可燃性ガスは消費されるはず	○ ・ 酸素不足によって爆発後も可燃性ガスが消費しきれずに残っていた

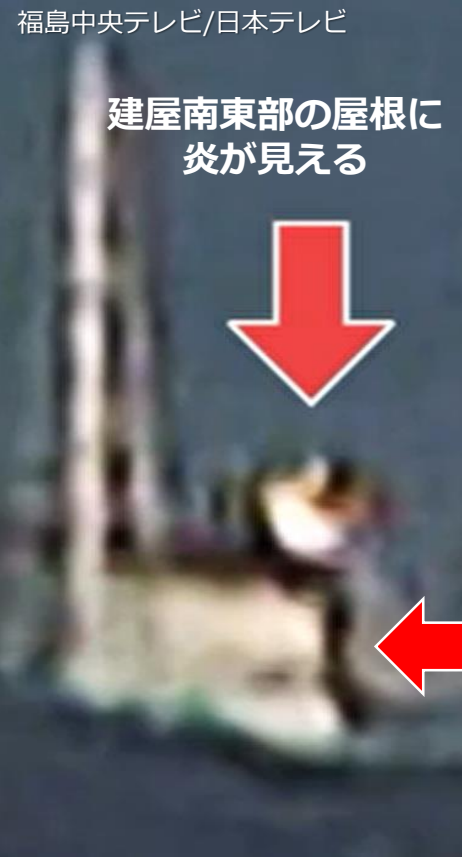
超解像処理された爆発映像 [1]

南側壁の崩落

- 南東の屋根に裂け目が発生。
- 裂け目から流れ出た5階のガスの酸素の割合が増加して燃焼。

- 南側の壁が崩落。
- 崩落した隙間から5階に空気が供給され、5階は徐々に燃焼可能な状態に移行。

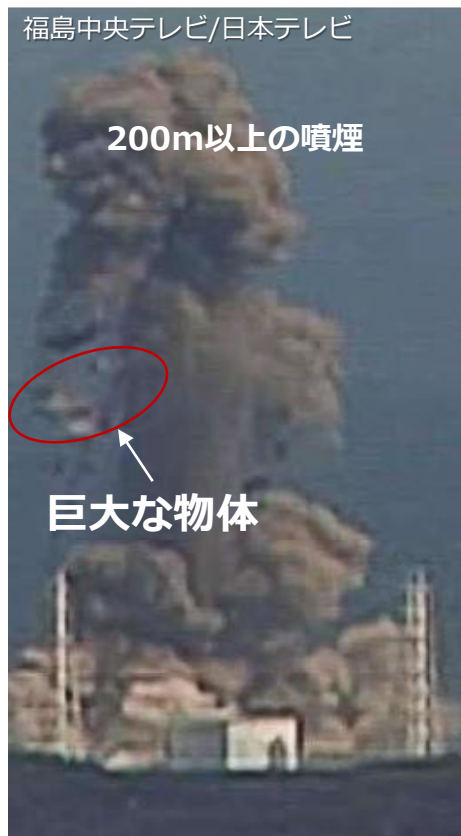
超解像処理された爆発映像 [1]

- 残存した可燃性ガスが燃え続け、原子炉建屋の屋根と思われる巨大な物体が垂直に約200m吹き上げられた。
