# 5. 【敷地近傍(Ⅲ)】積丹半島西岸における洞爺火砕流堆積物の有無に関する検討

## ①-1 泊②地点(調査位置図)(1/2)

### ①-2 泊②地点(泊-1ボーリング)(1/2)

### ②-3 照岸地点(照岸1-1ボーリング)(1/2)

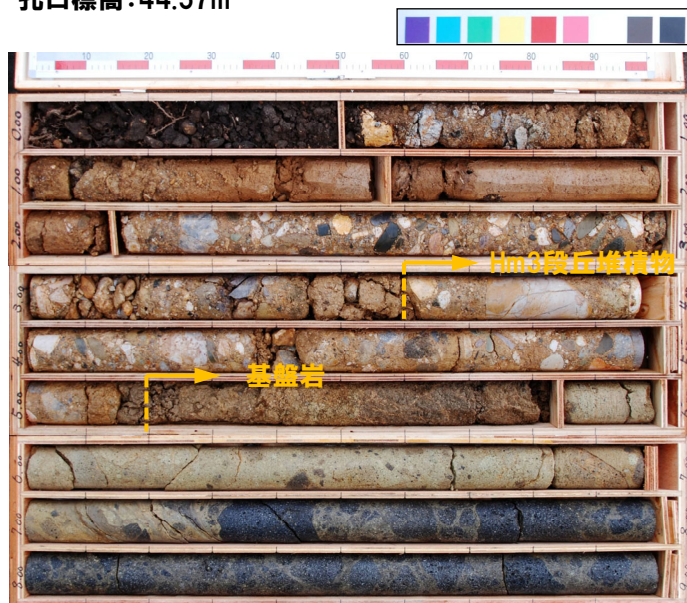
コア写真 (深度0~9m) (2010年11月撮影)

- 泊-2ボーリングにおいては、柱状図の地質名又は記事に“軽石片”、“火山灰質”等の記載がなされている堆積物は認められない。
- また、洞爺火山灰 (Toya) の降灰層準に相当すると評価した堆積物は認められない。

泊-2 孔口標高 44.57m 掘進長 9.00m

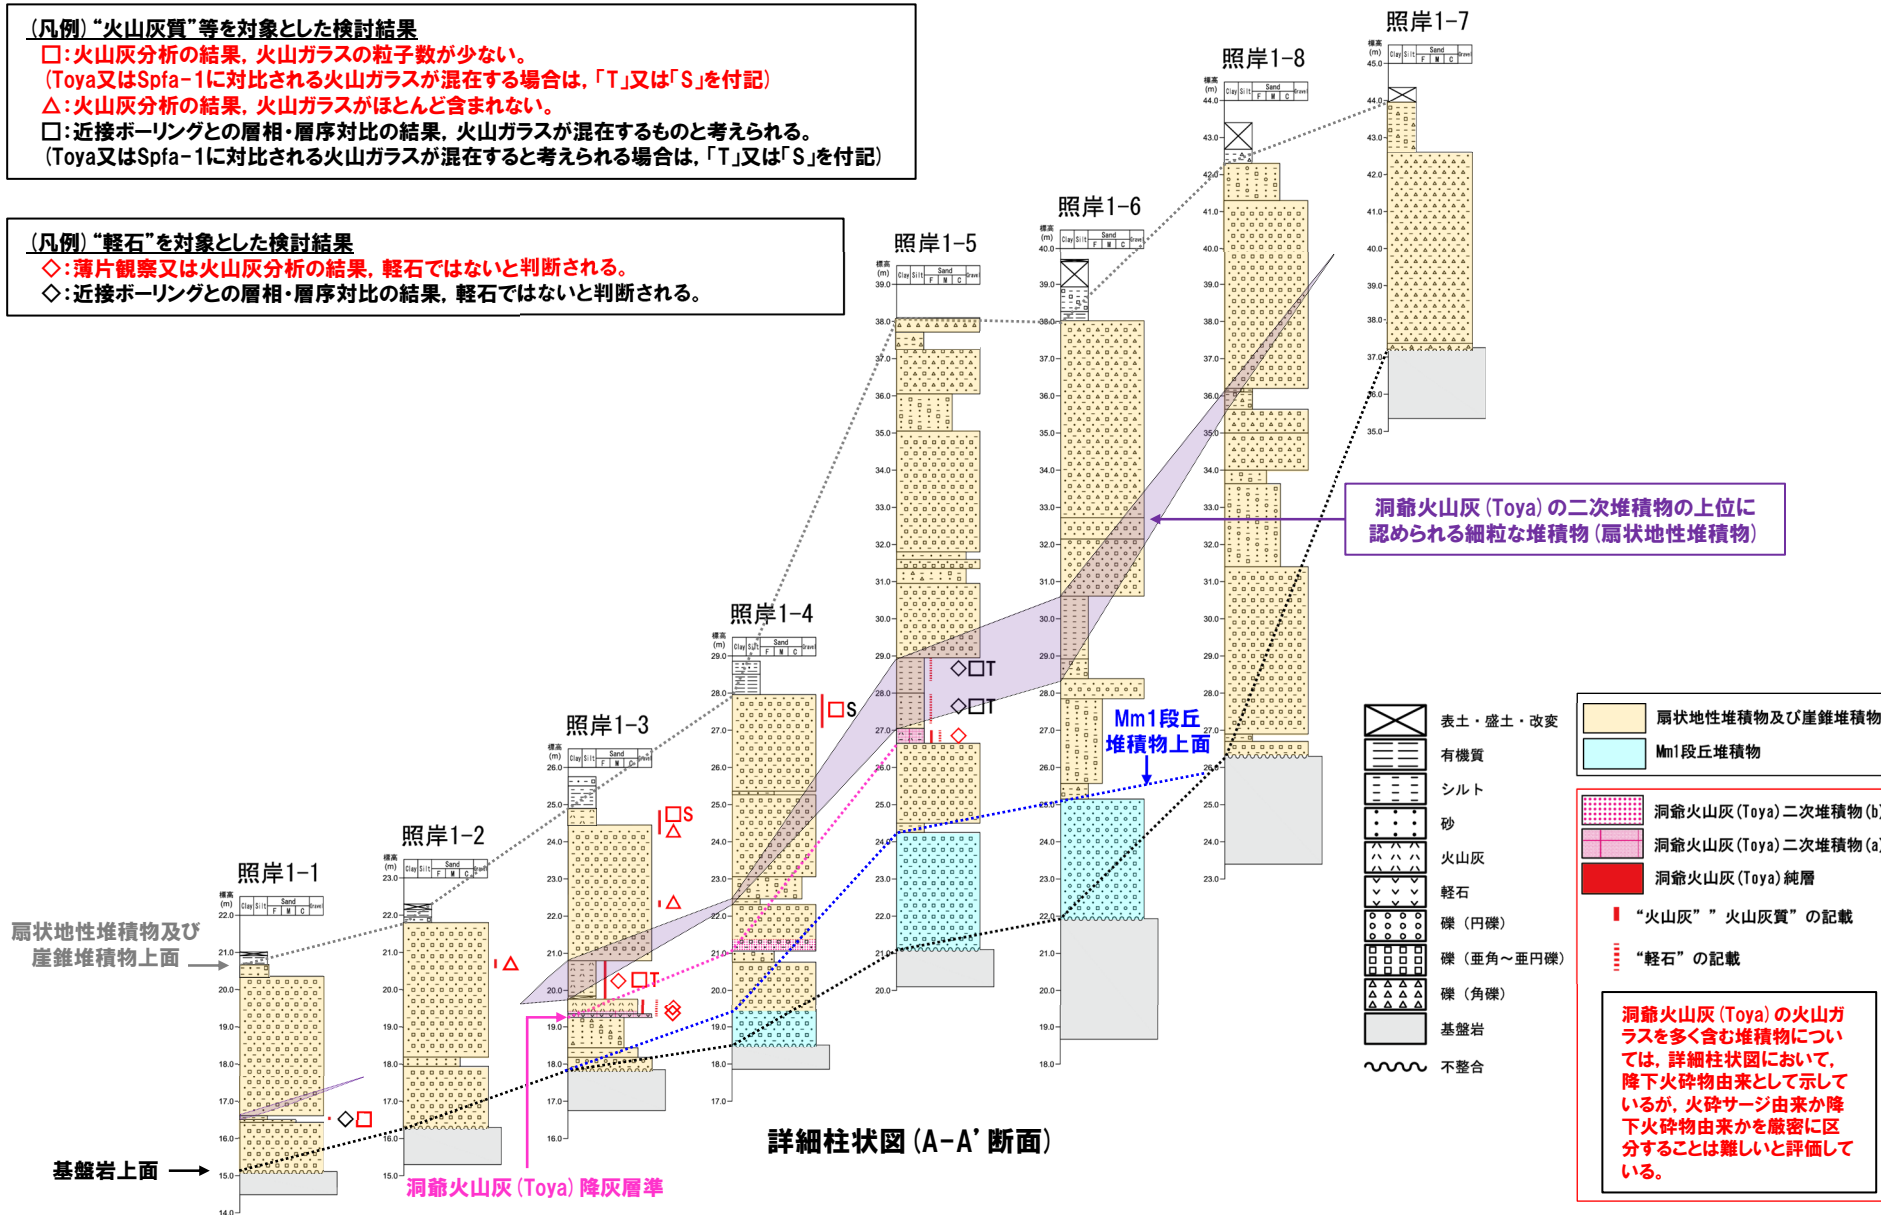
(凡例)“火山灰質”等を対象とした検討結果

- : 火山灰分析の結果, 火山ガラスの粒子数が少ない。  
(Toya又はSpfa-1に対比される火山ガラスが混在する場合は, 「T」又は「S」を付記)
- △: 火山灰分析の結果, 火山ガラスがほとんど含まれない。
- : 近接ボーリングとの層相・層序対比の結果, 火山ガラスが混在するものと考えられる。  
(Toya又はSpfa-1に対比される火山ガラスが混在すると考えられる場合は, 「T」又は「S」を付記)

(凡例)“軽石”を対象とした検討結果

- ◇: 薄片観察又は火山灰分析の結果, 軽石ではないと判断される。
- ◇: 近接ボーリングとの層相・層序対比の結果, 軽石ではないと判断される。

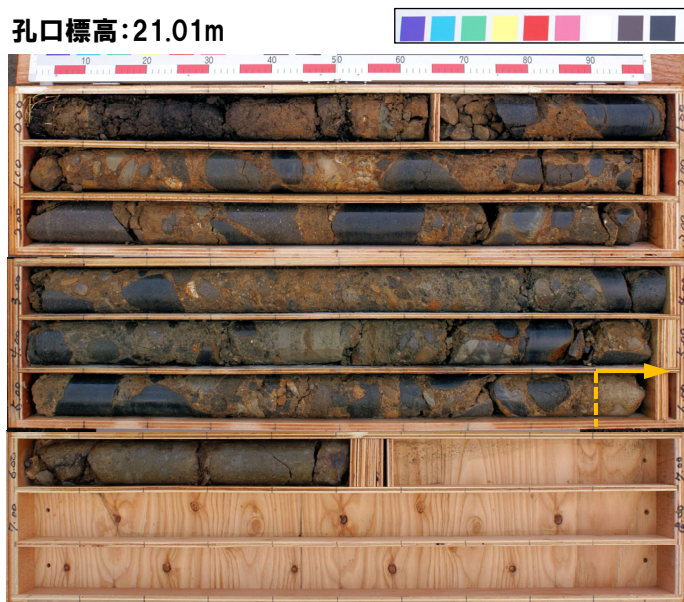
コア写真(深度0~6.5m) (2010年4月撮影)

照岸1-1 孔口標高 21.01m 掘進長 6.52m

※柱状図には、“軽石片”と記載されているが、R3.10.14審査会以降に実施した、近接ボーリング(照岸1-3ボーリング)との層相・層序対比の結果から、軽石ではないと評価した。

- ・R3.10.14審査会合以降に実施した火山灰分析(組成分析及び屈折率測定)の結果、火山ガラスの粒子数が少ない(12/3000粒子)ことから、主に火山砕屑物からなるものではなく、火山ガラスが混在するシルトに区分される。
- ・当該堆積物は、近接する照岸1-3ボーリングにおいて洞爺火山灰(Toya)の二次堆積物上位に認められる火山灰質シルト(深度4.95~5.90m)に対比されるものと考えられる。
- ・柱状図に記載がなされている“軽石片”は、近接する照岸1-3ボーリングにおいて認められる火山灰質シルト(深度4.95~5.90m)中に同じく記載がなされている“軽石片”に対比されるものであることから、当該粒子は、同じく軽石ではないと考えられる。

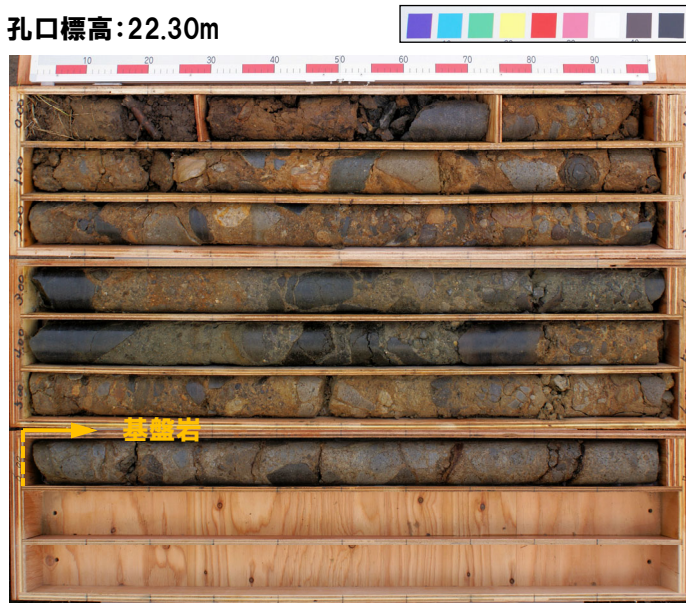
コア写真(深度0~7m) (2010年4月撮影)

照岸1-2 孔口標高 22.30m 掘進長 7.00m

※柱状図には、“火山灰質”と記載されているが、R3.10.14審査会合以降に実施した火山灰分析の結果から、主に火山砕屑物からなるものではないと評価した。

・深度1.40~1.70mについては、火山灰分析(組成分析)の結果、火山ガラスはほとんど含まれない(0~7/3000粒子)ことから、主に火山砕屑物からなるものではなく、従来どおり、シルト質砂礫に区分される。

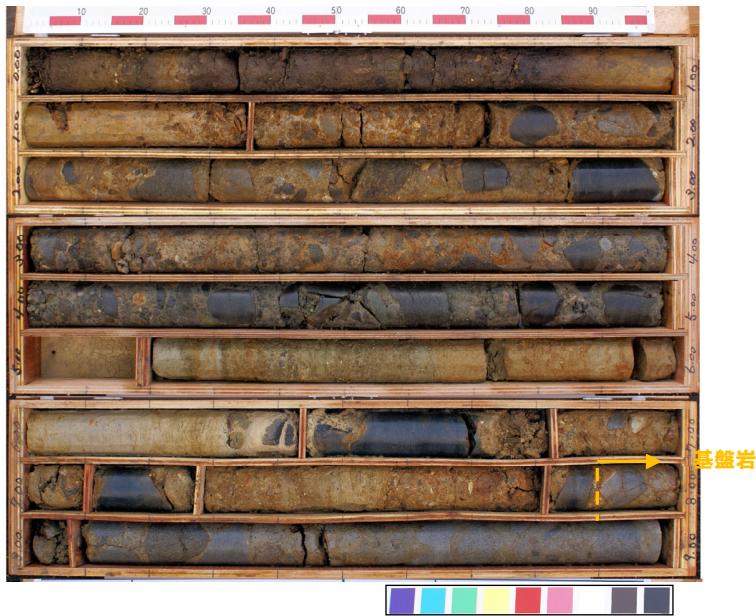
コア写真(深度0~9m) (2010年4月撮影)

孔口標高:25.75m

※3 深度6.40~6.50mには、柱状図に記載はないものの、R3.10.14審査会合以降に実施したコア再観察の結果、異種礫(安山岩礫)の混入を確認している。

※1 柱状図には、“火山灰質”等と記載されているが、R3.10.14審査会合以降に実施した火山灰分析の結果から、主に火山砕屑物からなるものではないと評価した。  
 ※2 柱状図には、“軽石”と記載されているが、R3.10.14審査会合以降に実施した薄片観察及び火山灰分析の結果から、軽石ではないと評価した。

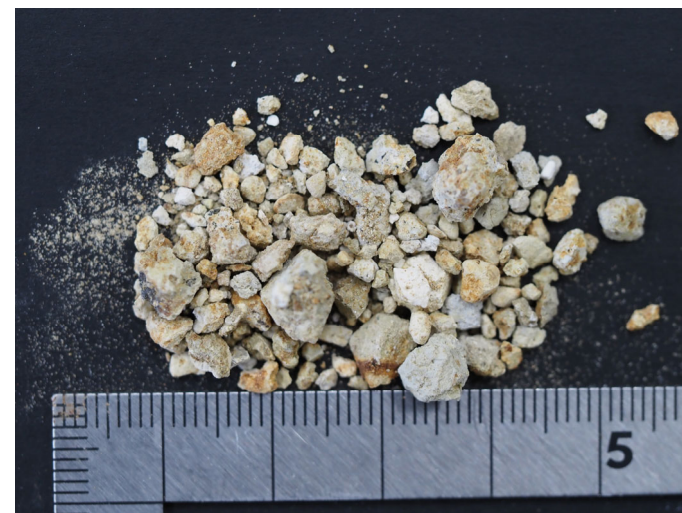
採取試料

- “軽石片”に対応する白色粒子を対象として試料を採取したが、顕微鏡観察の結果、屈折率測定及び主成分分析に供する火山ガラスは確認されない。

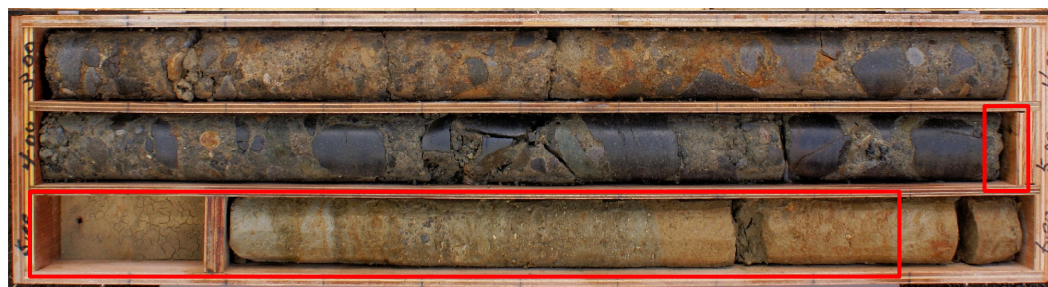
コア写真(深度3~6m)(2010年4月撮影)

- 柱状図において、層相を「火山灰質シルト」としている深度4.95～5.90mについては、柱状図記事に「径0.5cm以下の軽石片がしばしば混入する」との記載がなされていることから、R3.10.14審査会合以降、コア再観察を行った。
- 再観察の結果、“軽石片”は、白色粒子として識別されたことから、軽石であるか否かを確認するため、当該粒子を対象に、火山灰分析を目的として試料を採取した。

□ : 白色粒子採取範囲

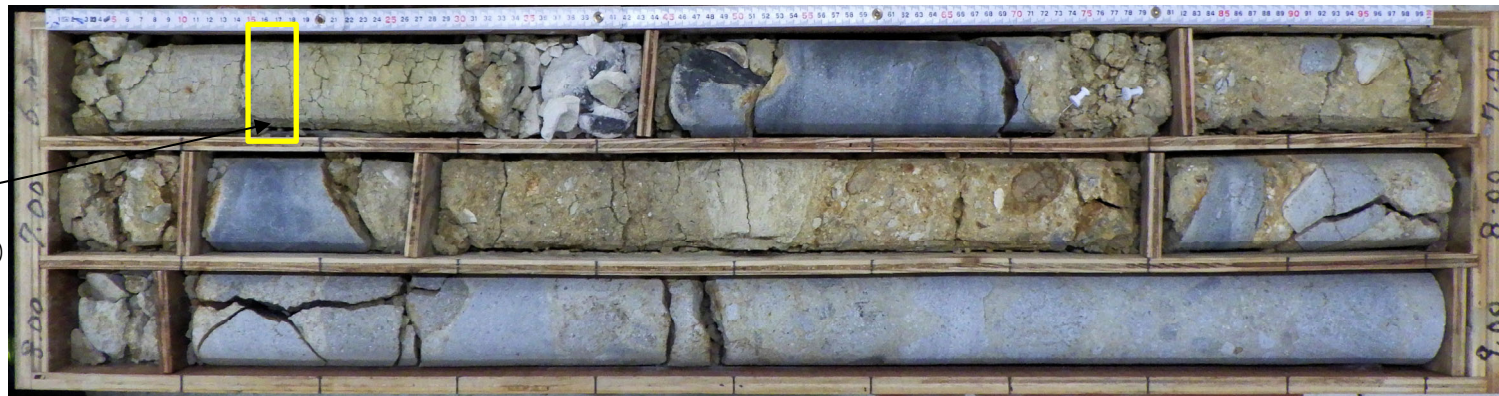
コア写真(照岸1-3;深度6~9m)(2022年4月撮影)

- 柱状図において、層相を「火山灰」としている深度6.0~6.4mについては、柱状図記事に「径0.2cmの軽石片混じる」との記載がなされていることから、R3.10.14審査会合以降、コア再観察を行った。
- 再観察の結果、軽石片の記載に対応すると判断される白色粒子が確認されたことから、当該粒子の同定を目的とした薄片観察を行った。
- 薄片作成前試料の観察面において、径0.2cm程度以下の白色粒子が点在する。

薄片試料採取位置  
(深度6.15~6.18m)

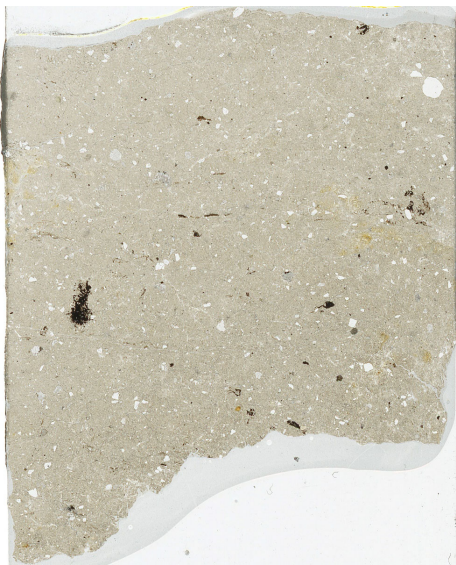
○作成した薄片試料全体を観察した結果、本試料は、斜長石、石英、岩片、少量の輝石及び角閃石から構成され、軽石は認められない。

○薄片作成前試料の観察面において確認された白色粒子と対応する粒子を対象に観察を行った結果を次頁～P277に示す。  
○観察の結果、柱状図記事に“軽石片”と記載がなされている粒子は、斜長石であると判断される。

Rf:岩片  
Pl:斜長石  
Qtz:石英  
Hbl:角閃石

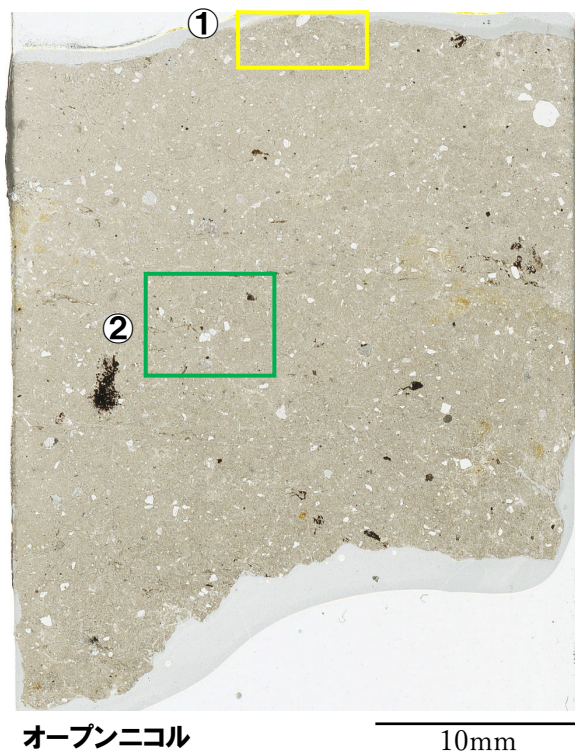
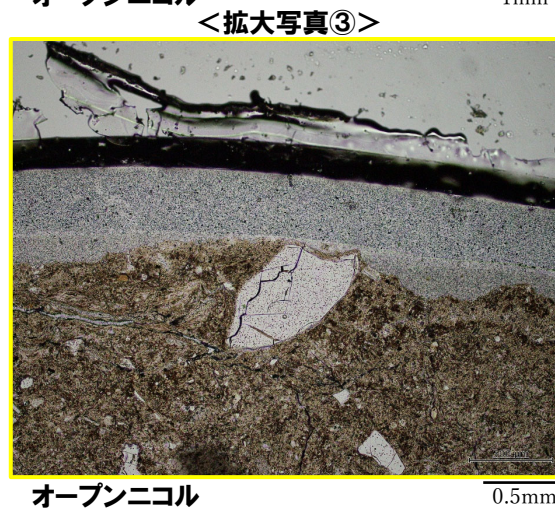
- 拡大写真①の約0.1cmの白色粒子に対応する粒子は、オープンニコルで無色であり、クロスニコルで低い干渉色を示し、劈開が認められることから、斜長石であると判断される。
- 拡大写真②の約0.1cm以下の白色粒子に対応する粒子は、オープンニコルで無色であり、クロスニコルで低い干渉色を示し、劈開及び双晶が認められることから、斜長石であると判断される。

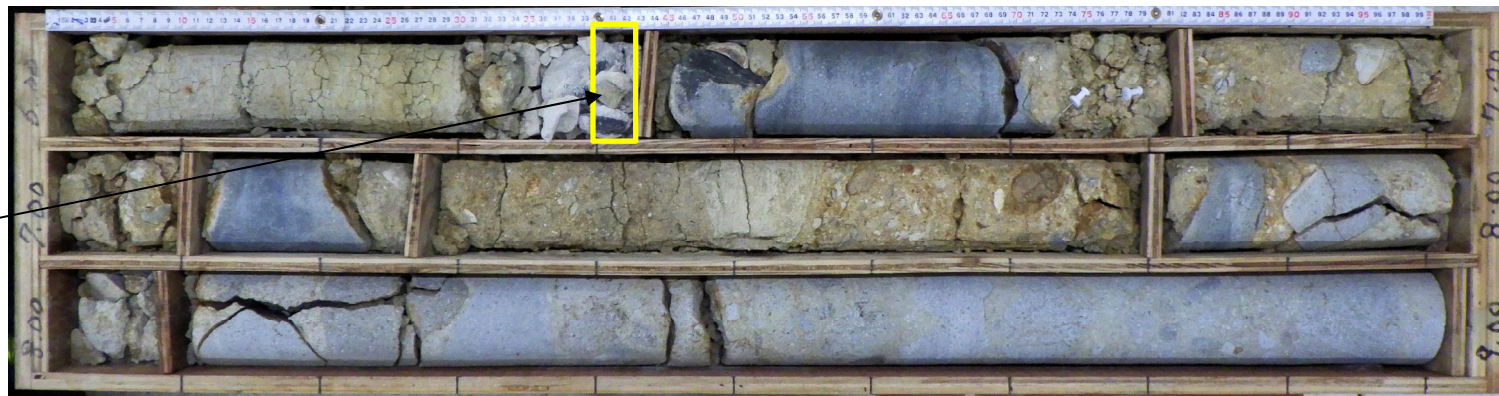
コア写真(照岸1-3;深度6~9m)(2022年4月撮影)

- 柱状図において、層相を「軽石」としている深度6.40~6.50mについては、柱状図記事に「径0.3cm以下の軽石濃集」との記載がなされていることから、R3.10.14審査会合以降、コア再観察を行った。
- 再観察の結果、軽石の記載に対応すると判断される白色粒子が確認されたことから、当該粒子の同定を目的とした薄片観察を行った。
- 薄片作成前試料の観察面において、径0.3cm程度以下の白色粒子が点在する。

薄片試料採取位置  
(深度6.40~6.43m)

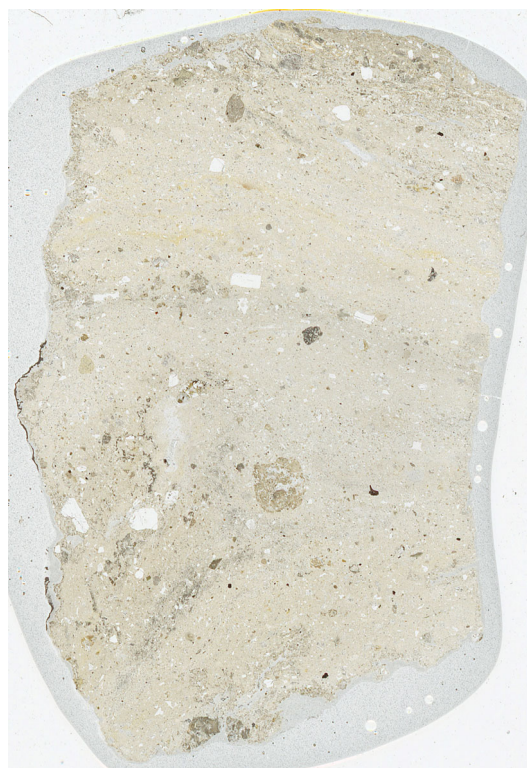
- 作成した薄片試料全体を観察した結果、本試料は、火山ガラス、斜長石、岩片、石英、少量の輝石及び角閃石から構成され、軽石は認められない。
- また、観察面上部においては、粒子及び粘土鉱物の配列による堆積構造が認められる。

- 薄片作成前試料の観察面において確認された白色粒子と対応する粒子を対象に観察を行った結果を次頁～P287に示す。
- 観察の結果、柱状図記事に“軽石”と記載がなされている粒子は、岩片又は斜長石であると判断される。

Rf: 岩片  
Glass: ガラス片  
Pl: 斜長石  
Qtz: 石英

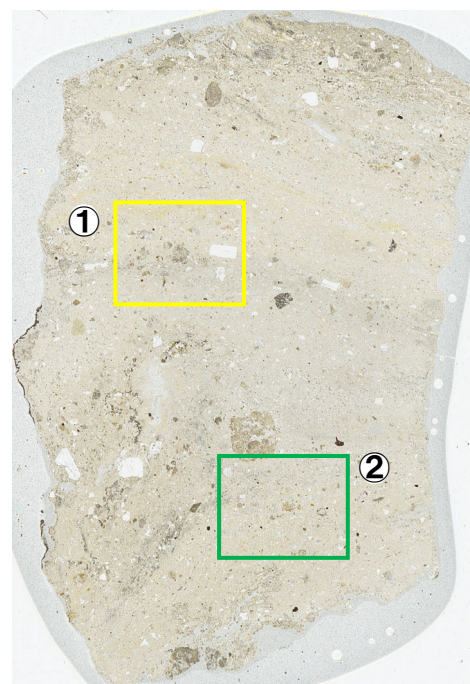
- 拡大写真①の約0.3cmの白色粒子に対応する粒子は、外形が明瞭であり、斑状組織が認められることから岩片であると判断される。
- 拡大写真②の約0.1cmの白色粒子に対応する粒子は、外形が明瞭であり、斑状組織が認められることから岩片であると判断される。

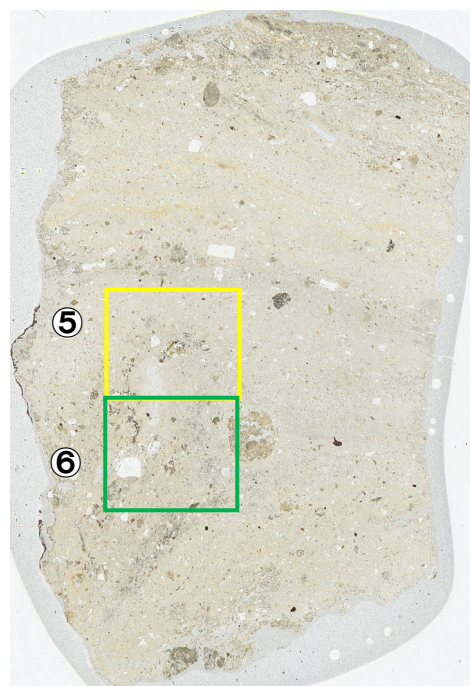
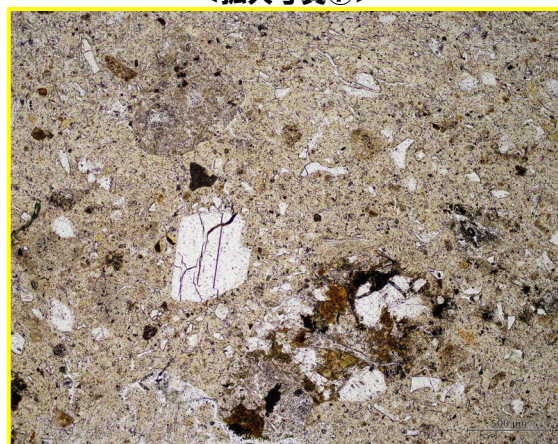
- 拡大写真⑤の約0.1cm以下の白色粒子に対応する粒子は、オープンニコルで無色であり、クロスニコルで低い干渉色を示し、劈開が認められることから、斜長石であると判断される。
- 拡大写真⑥の約0.1cm以下の白色粒子に対応する粒子は、それぞれは外形が明瞭であり、斑状組織が認められることから岩片であると判断される。

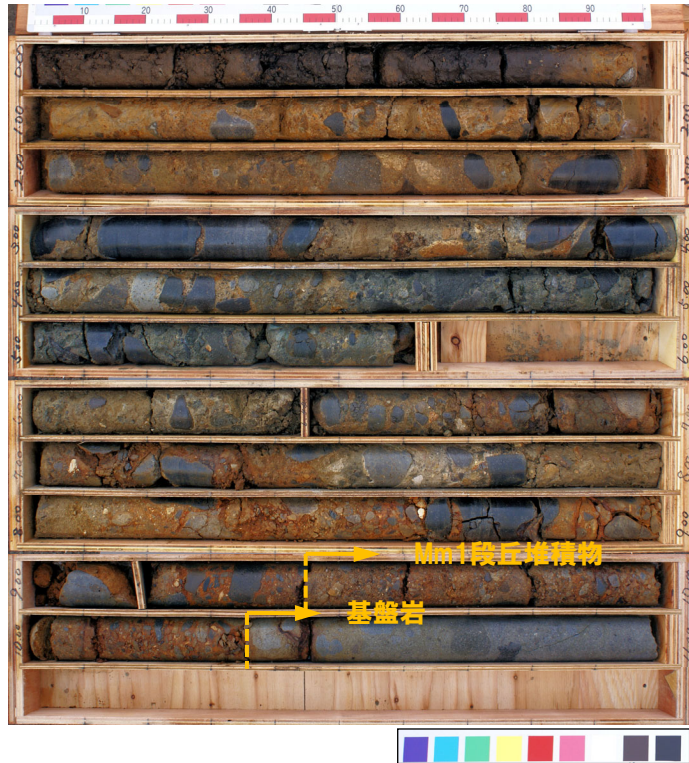
コア写真(深度0~11m)(2010年4月撮影)

孔口標高:28.86m

照岸1-4 孔口標高 28.86m 掘進長 11.00m

※柱状図には、「火山灰混じり」と記載されているが、R3.10.14審査会合以降に実施した火山灰分析の結果から、主に火山砕屑物からなるものではないと評価した。

- ・深度0.90~1.80mについては、火山灰分析(組成分析)の結果、火山ガラスの粒子数が少ない(0~34/3000粒子)ことから、主に火山砕屑物からなるものではなく、火山ガラスが混在するシルト質砂礫に区分される。
- ・近接する照岸1-3ボーリングでは、扇状地性堆積物及び崖錐堆積物の上面付近に、支笏第1降下軽石(Spfa-1)に対比される火山ガラスが混在する状況が認められることから、同じく支笏第1降下軽石(Spfa-1)に対比される火山ガラスが混在するものと考えられる(P258参照)。

- ・R3.10.14審査会合以前に実施した火山灰分析(組成分析及び屈折率測定)の結果、深度7.40~7.80mについては、洞爺火山灰(Toya)に対比される火山ガラスが認められ、火山ガラスの粒子数が急増する箇所に降灰層準が認められる(P295参照)。
- ・深度7.40~7.80mについては、基質部分に洞爺火山灰(Toya)の火山ガラスが認められるものの、火山ガラスの粒子数が300/3000粒子程度である(P295参照)こと、崖錐堆積物であるシルト混じり砂礫に挟在すること及び異種礫(安山岩礫)が混入すること(次頁参照)から、洞爺火山灰(Toya)の二次堆積物b(層厚40cm)に区分される。

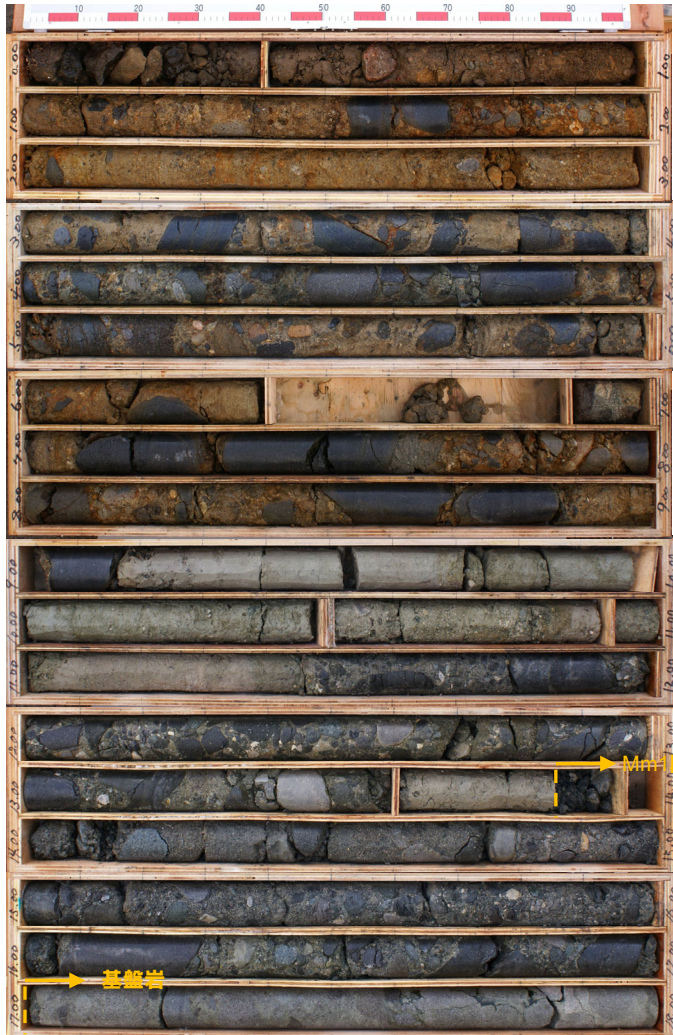
コア写真(深度0~18m)(2010年4月撮影)

孔口標高:38.10m

照岸1-5 孔口標高 38.10m 掘進長 18.00m

- ・“軽石片”を対象とした薄片観察の結果、“軽石片”と記載がなされている粒子は、岩片であると判断される。
- ・“軽石片”に対応する白色粒子を対象として試料を採取したが、顕微鏡観察の結果、屈折率測定及び主成分分析に供する火山ガラスは確認されないことから、軽石ではないと判断される。
- ・R3.10.14審査会合以前に実施した火山灰分析(組成分析及び屈折率測定)の結果、洞爺火山灰(Toya)に対比される火山ガラスが認められ、火山ガラスの粒子数が急増する箇所に降灰層準が認められる(P310参照)。
- ・当該堆積物は、基質部分に洞爺火山灰(Toya)の火山ガラスを多く含む(2000/3000粒子以上、P310参照)ものの、扇状地性堆積物及び崖錐堆積物に挟在すること及び深度11.35~11.45mにシルト混じり細砂の挟在が認められること(次頁参照)から、洞爺火山灰(Toya)の二次堆積物a(層厚:40cm)に区分される。
