# 泊発電所

## 火山影響評価のうち立地評価に係る 審査資料における写真の掲載誤りについて

令和5年6月21日  
北海道電力株式会社

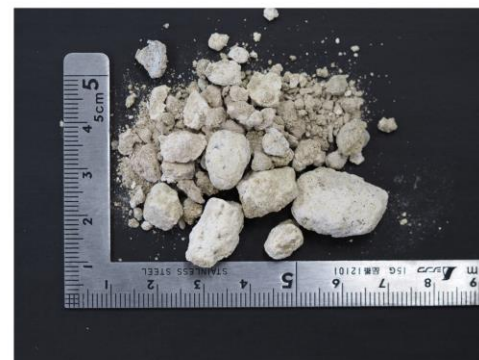
採取試料

- “軽石片”に対応する白色粒子を対象として試料を採取したが、顕微鏡観察の結果、屈折率測定及び主成分分析に供する火山ガラスは確認されない。

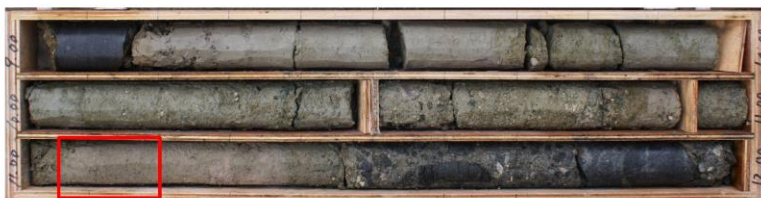
コア写真(深度9~12m)(2010年4月撮影)

- 柱状図において、層相を「火山灰質シルト」としている深度11.05~11.45mについては、柱状図記事に「径0.2cm以下の軽石片混じる」との記載がなされていることから、R3.10.14審査会合以降、コア再観察を行った。
- 再観察の結果、“軽石片”は、白色粒子として識別されたことから、軽石であるか否かを確認するため、当該粒子を対象に、火山灰分析を目的として試料を採取した。

□ : 白色粒子採取範囲

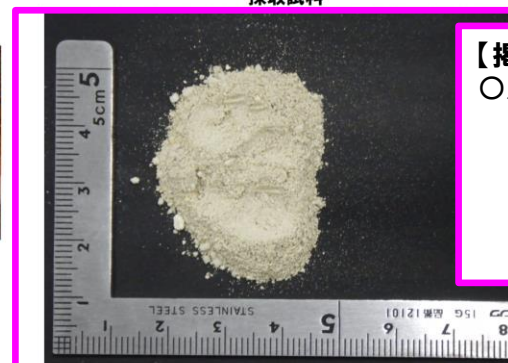
採取試料(粉碎後)

- 写真の掲載誤りを確認した頁（P3参照）は、洞爺火砕流本体の分布を検討する取り組みとして、既往のボーリング調査の柱状図に“軽石”と記載されている白色粒子を対象に実施した火山灰分析（顕微鏡観察）について記載した頁である。
- 掲載誤りである右下段の写真は、顕微鏡観察を実施するに当たっての前処理として、試料（白色粒子）を粉砕した状況に掲載したものである。

#### 【掲載誤り箇所】

- 照岸1-3ボーリング地点における「採取試料(粉碎後)」と同じ写真(P4参照)を照岸1-5ボーリング地点の頁に誤掲載していた。

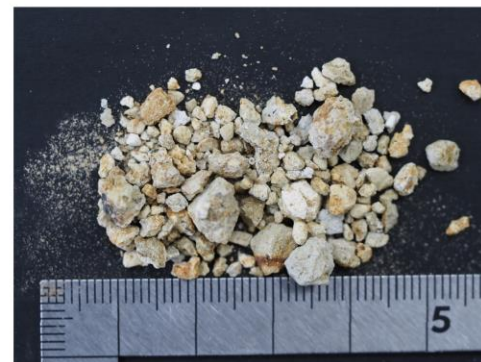
採取試料

- “軽石片”に対応する白色粒子を対象として試料を採取したが、顕微鏡観察の結果、屈折率測定及び主成分分析に供する火山ガラスは確認されない。

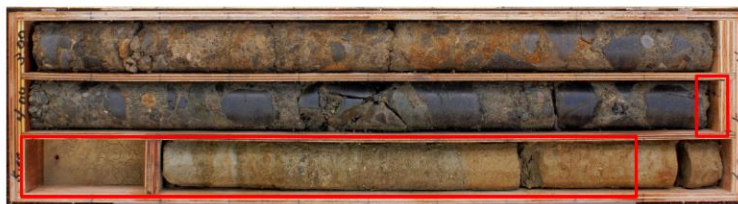
コア写真(深度3~6m)(2010年4月撮影)

- 柱状図において、層相を「火山灰質シルト」としている深度4.95～5.90mについては、柱状図記事に「径0.5cm以下の軽石片がしばしば混入する」との記載がなされていることから、R3.10.14審査会合以降、コア再観察を行った。
- 再観察の結果、“軽石片”は、白色粒子として識別されたことから、軽石であるか否かを確認するため、当該粒子を対象に、火山灰分析を目的として試料を採取した。

□ : 白色粒子採取範囲

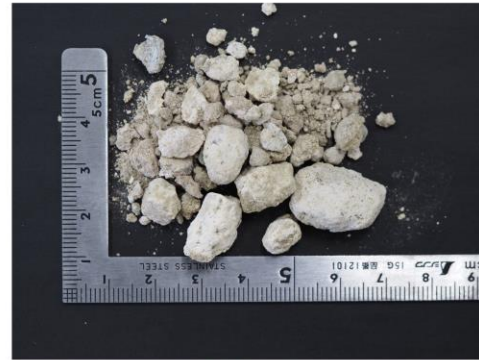
採取試料

- “軽石片”に対応する白色粒子を対象として試料を採取したが、顕微鏡観察の結果、屈折率測定及び主成分分析に供する火山ガラスは確認されない。

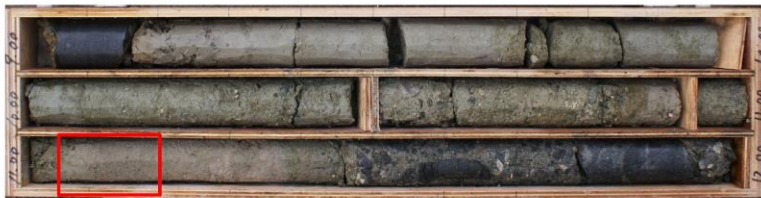
コア写真 (深度9～12m) (2010年4月撮影)

- 柱状図において、層相を「火山灰質シルト」としている深度11.05～11.45mについては、柱状図記事に「径0.2cm以下の軽石片混じる」との記載がなされていることから、R3.10.14審査会合以降、コア再観察を行った。
- 再観察の結果、“軽石片”は、白色粒子として識別されたことから、軽石であるか否かを確認するため、当該粒子を対象に、火山灰分析を目的として試料を採取した。

□ : 白色粒子採取範囲

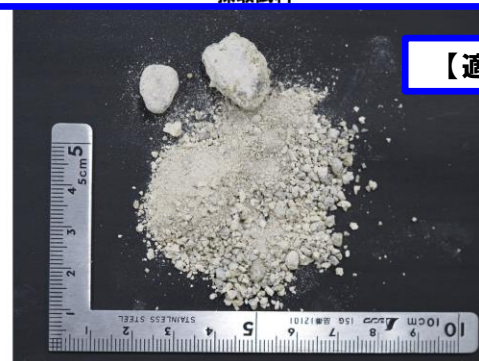
採取試料 (粉碎後) ※

【適正な写真へ修正】

※R5.1.20審査会合資料においては、採取試料 (粉碎後) の写真として、照岸1-3ボーリングの火山灰質シルト (深度4.95～5.90m) から採取した試料の写真を誤掲載していたことから、今回、適正な写真を掲載した。
