原子力施設等におけるピックス
(令和5年7月31日～8月20日)

令和5年8月23日
原子力規制庁

(別紙 1)テクノス三原株式会社 放射線業務従事者の計画外の被ばくについて(当庁 HP 及び事業者公表資料)

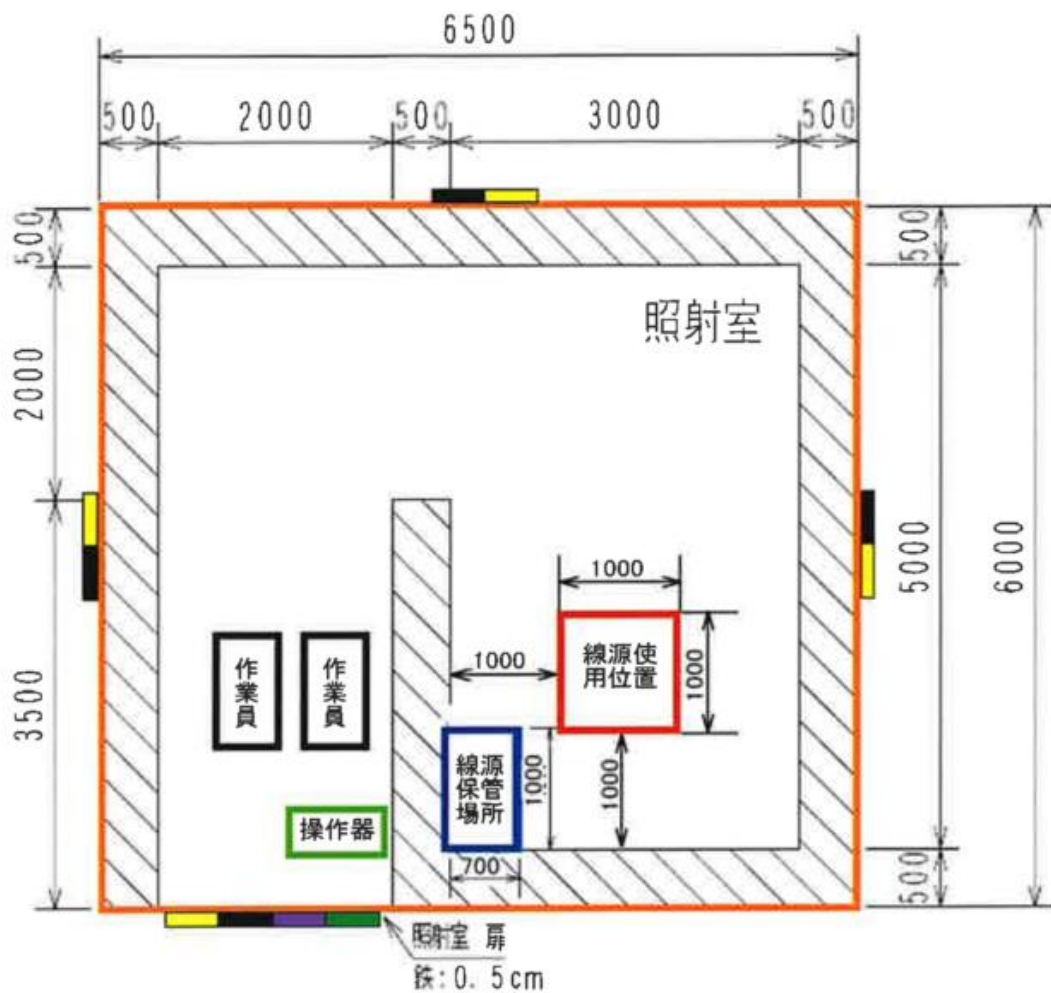
別添図 2

照射室の平面図

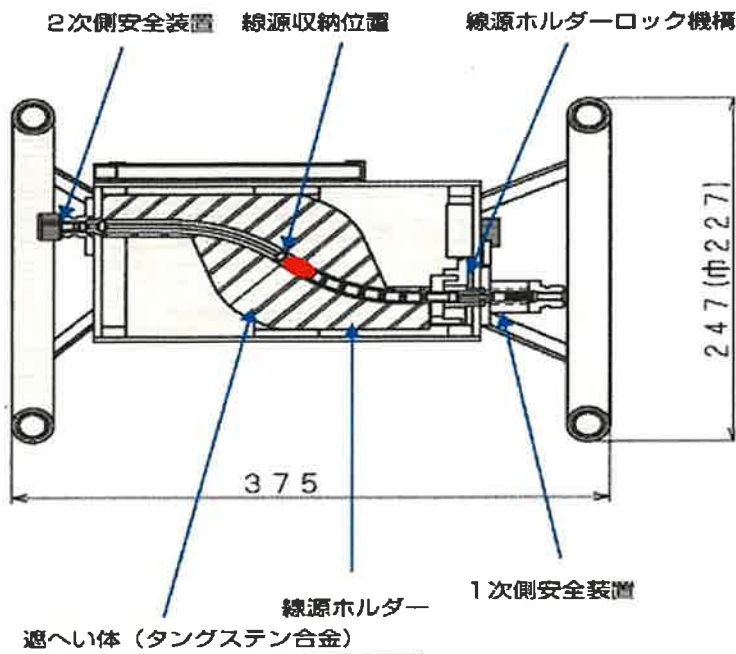
図2-A

②【線源容器】(容器断面図)

通常格納時

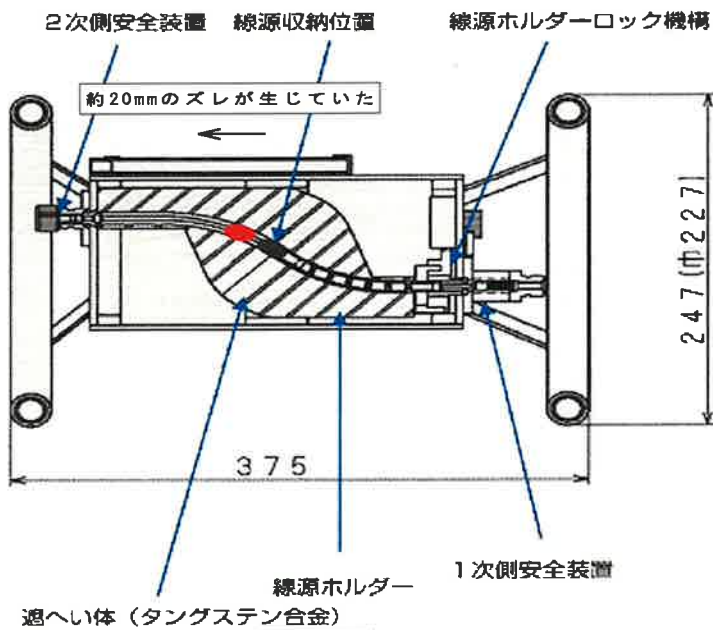
図2-B

今回異常状態時

- 令和5年8月3日(木)14時00分頃、テクノス三原株式会社が6月分の個人線量計の測定結果を確認したところ、6月29日(木)の作業において、放射線業務従事者(以下「従事者」という。)2名(共に男性)のうち1名が39.5ミリシーベルト、1名が24.0ミリシーベルトであり、5ミリシーベルトを超える計画外の被ばくがあったことを確認した。
- 当該従事者2名は、三原市自社工場内の照射室において、密封線源(イリジウム192(ガンマ線源)、370ギガベクレル)を内蔵したガンマ線透過試験装置を使用して、配管の非破壊検査の作業(溶接線の検査)を行っていたが、通常は照射室の外側にて遠隔操作で作業をすところ、当日は照射室内で長時間の作業を行っていた(別添図1及び2参照)。
- 以上の状況を踏まえ、放射性同位元素等の規制に関する法律第31条の2の規定に基づく報告事象(放射線業務従事者の計画外の被ばく)に該当すると判断し、8月3日18時08分に原子力規制庁へ報告した。
- なお、当該従事者2名について、被ばく線量が年間の法定線量限度を超えるものではなく、現時点で被ばくによる健康への影響はないと考えているが、医療機関による健康状態の確認を受ける予定である。また、周辺環境への影響はない。

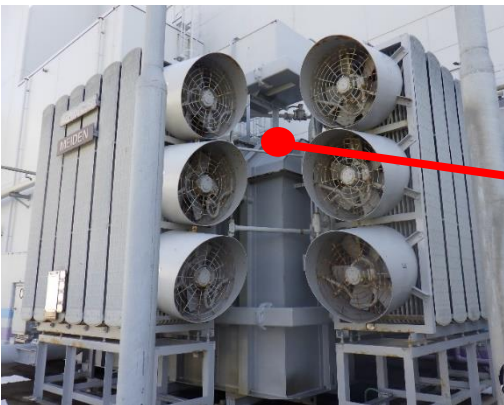
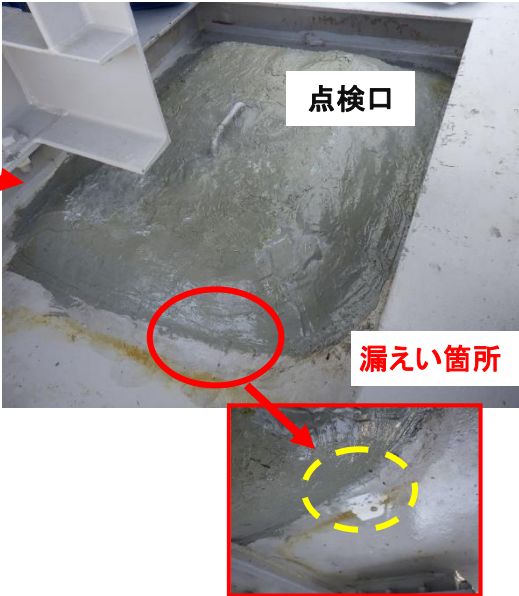
号機	3号機	
件名	油漏えいに伴う低起動変圧器の停止について	
不適合の概要	<p>2023年8月1日、3号機屋外変圧器エリアにおいて、当社社員が巡視中に低起動変圧器(B)の下部床面に油膜を確認しました。漏えいしている油は、当該変圧器の絶縁油であり、2018年2月に油漏えいで補修した変圧器上部の点検口から漏えいしていることを確認しました。当該箇所からの漏えい量が少量であったことから油を回収し、漏えい状況を監視しながら、当該変圧器の使用を継続しておりました。</p> <p>その後、徐々に漏えい量が増えてきたことから、本日、当該変圧器を停止して補修することとしました。</p> <p>なお、漏えいしている絶縁油は適宜拭き取りを実施しており、外部への流出はなく、環境への影響もありません。</p> <p>* 低起動変圧器 プラント停止中において所内電源へ電力を供給するための設備。</p> <div style="display: flex; justify-content: space-around;"> <div style="text-align: center;"> <p><低起動変圧器></p>

</div> </div>	
安全上の重要度／損傷の程度	<p><安全上の重要度></p> <p>安全上重要な機器等 / その他</p>	<p><損傷の程度></p> <p><input type="checkbox"/> 法令報告要</p> <p><input type="checkbox"/> 法令報告不要</p> <p><input checked="" type="checkbox"/> 調査・検討中</p>
対応状況	今後、絶縁油が漏えいした原因調査を実施し、再発防止対策を講じてまいります。

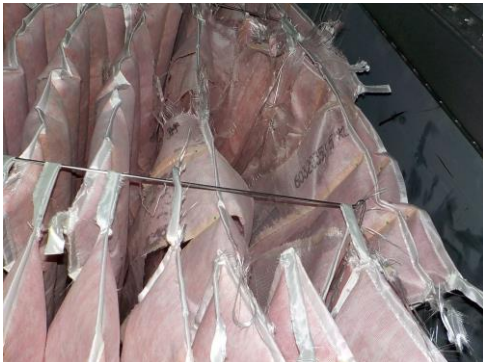
号機	6号機	
件名	中央制御室換気空調系給気エアフィルタ破損について	
不適合の概要	<p>2023年8月7日午前11時58分頃、6号機中央制御室換気空調系の定例起動試験実施前の確認において、送風機入口に設置されている給気エアフィルタ*が破損していることを確認しました。</p> <p>当該フィルタは2系列あるため、もう1系列のフィルタを使用して送風機の運転を継続しております。</p> <p>※外気および中央制御室を循環させている空気を通すことにより、塵埃を取り除くもの。</p> <p style="text-align: center;"><破損箇所></p>

安全上の重要度／損傷の程度	<p><安全上の重要度></p> <p>安全上重要な機器等 / その他</p>	<p><損傷の程度></p> <p><input type="checkbox"/> 法令報告要</p> <p><input checked="" type="checkbox"/> 法令報告不要</p> <p><input type="checkbox"/> 調査・検討中</p>
対応状況	<p>今後、速やかにフィルタの交換を実施するとともに、原因調査を実施し、再発防止対策を講じてまいります。</p>

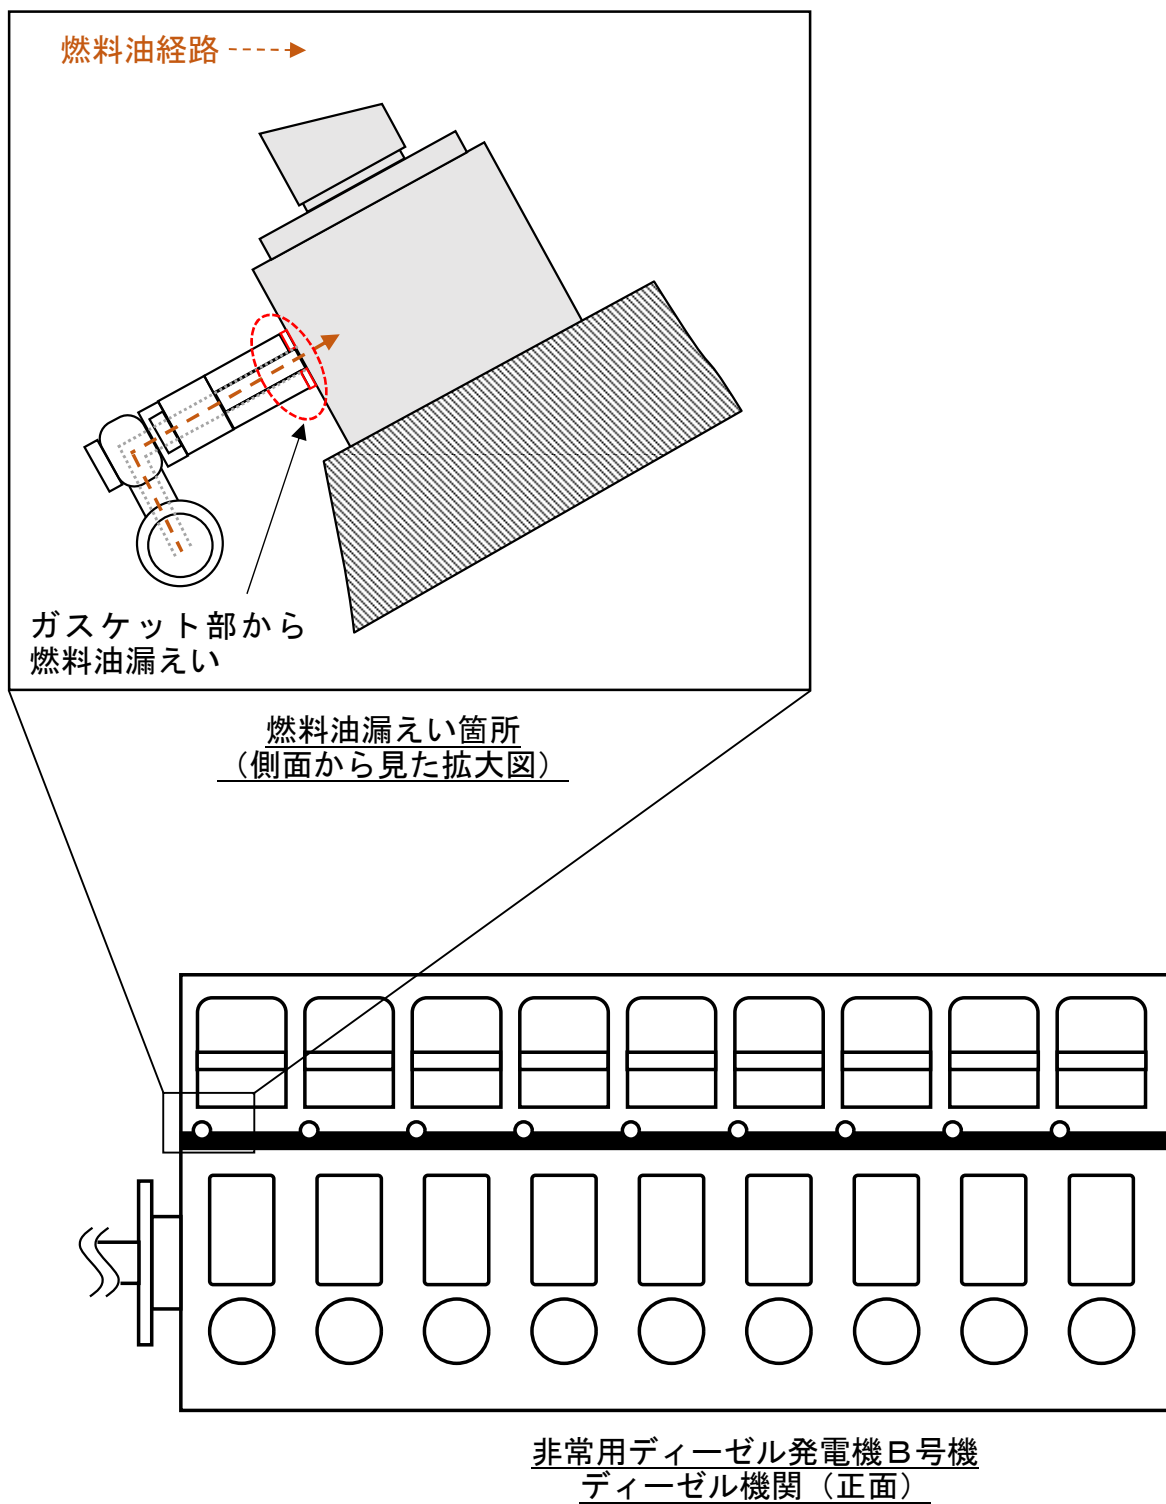
非常用ディーゼル発電機 燃料油配管概略図

志賀原子力発電所 1号機（第13回定期検査中）において、2023年8月8日15時頃、非常用ディーゼル発電機^{※1} B号機の定例試験を行っていたところ、ディーゼル機関の燃料油配管より燃料油（軽油）が漏えいしていることを確認しました。

当該ディーゼル発電機を停止したことにより燃料油の漏えいは停止しました。また、漏えいした燃料油（約27リットル）は漏えい拡大防止の区画内に収まっており、その後、適切に回収を行いました。

漏えいの原因は、燃料油配管のガスケット^{※2}に割れが発生したことによるものと推定しており、今後ガスケットの交換を実施します。
