第7. 4. 4. 360図 (3) 破碎部性状 H24-B14-1 深度70.54~71.41m (変位センス, 薄片観察による断層岩区分(1/2))

第7.4.4.361図 (3) 破砕部性状 H24-B14-1 深度76.94~77.03m (変位セシス, 薄片観察による断層岩区分(1/2))

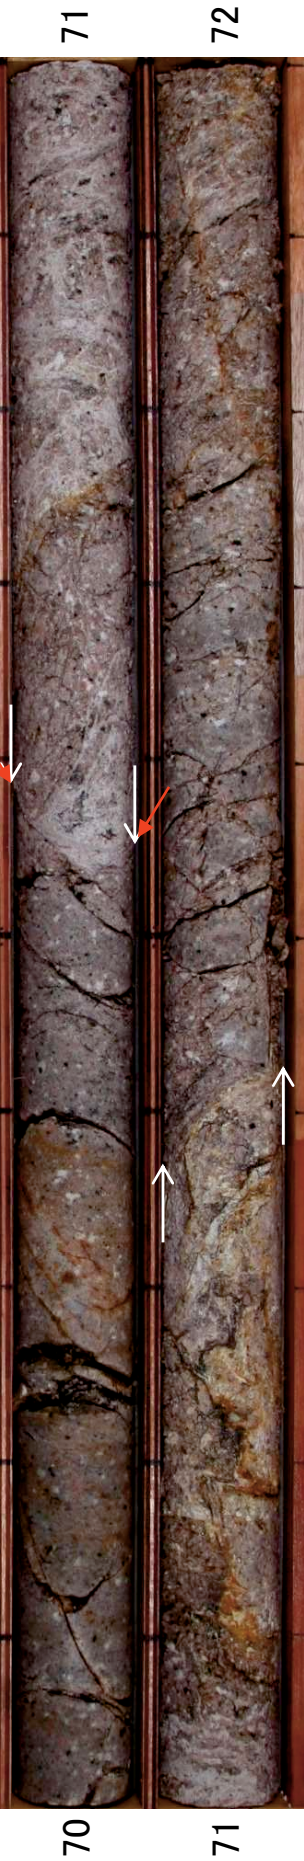
コア写真

・薄片は断層面  $\alpha$  及び細粒化が進んだ範囲を含むように作製した。

※断層面  $\alpha$  は最新活動面

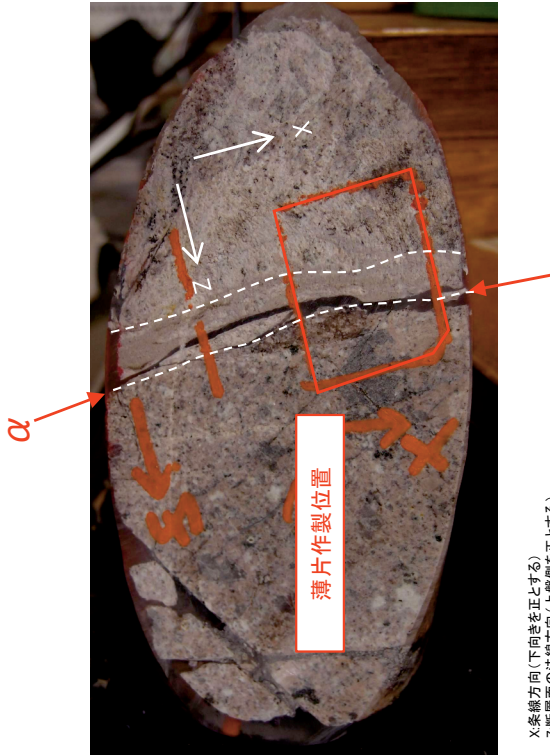
薄片作製位置写真

凡例  
 ----- 肉眼観察で相対的に細粒化が進んだ範囲※  
 → 断層面  
 ※: 写真上は白色又は黒色で記載

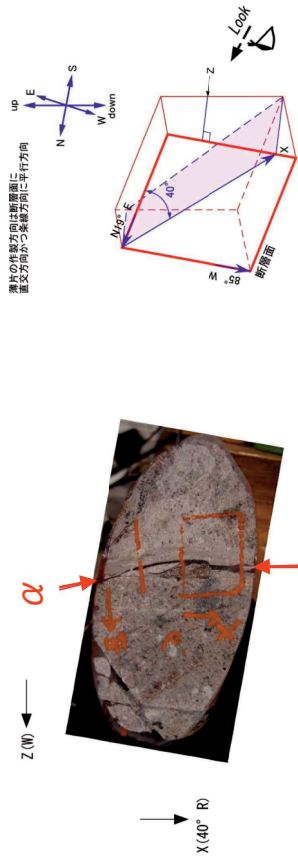
- H24-B14-1のボーリングコアから採取した薄片試料の観察結果によれば最新活動ゾーンの変位センスは、左ずれを伴う正断層である。
- 最新活動ゾーンに以下の特徴が認められることから、カタクレーサイトであると判断した。
  - (カタクレーサイト) 基質を構成する粘土鉱物は少ない。
  - 岩片は少ない。
  - (断層ガウジ) 丸みを帯びている岩片が多い。

凡例	断層ガウジ
	カタクレーサイト
	R1面
	P面

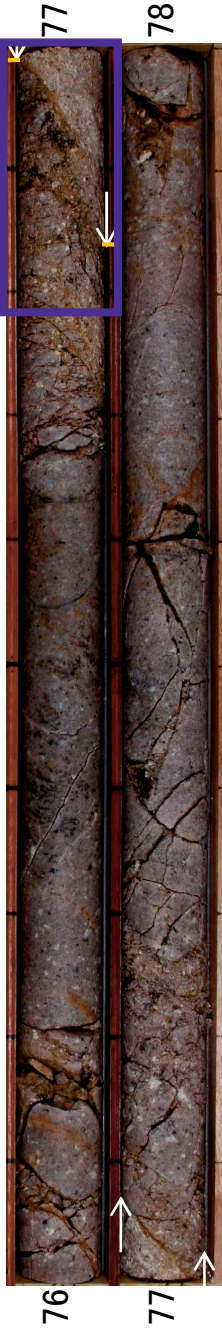
コア写真

・深度76.94mには淡黄色粘土脈を挟んでいる。幅が狭いため、原岩組織が認められる岩片を主体とし基質も細粒化した岩片からなる組織の有無を把握できなかったが、粘土は軟質で、連続性は一部で不明瞭になるが、直線性が良い。これらのことから断層ガウジとして扱うこととした。

破砕部範囲※  
 ※:写真上は白色で記載

・深度76.94～77.03mの「粘土混じり砂礫状」と記載の箇所については、やや硬質であるが、含まれる細粒部は網目状に分布し、連続性及び直線性に乏しく、原岩組織が認められる岩片を主体とし基質も細粒化した岩片からなる組織が認められる。これらのことから変質したカタクレーサイトであると判断した。

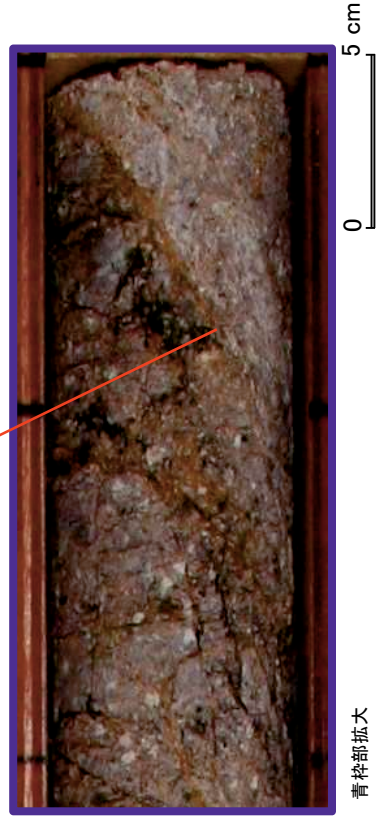
淡黄色粘土は一部不明瞭となるが、直線性は良い
