第7.4.4.110図(1) K断層 地層の堆積状況 (CT画像) (D-1トレンチ北西法面) (その1)

- K断層はD-1トレンチ北西法面からふげん道路ピットの中央付近まで連続している断層であるが、南方の2号炉の耐震重要施設及び重大事故等対処施設の直下に延長する可能性についても検討した。
- K断層が南方へ連続する可能性の検討は、敷地の破碎帯の連続性評価基準に基づき、K断層の性状に着目して実施した。検討においては、K断層の南方から2号炉原子炉建屋の間で実施した14孔のボーリング調査を対象に実施した。

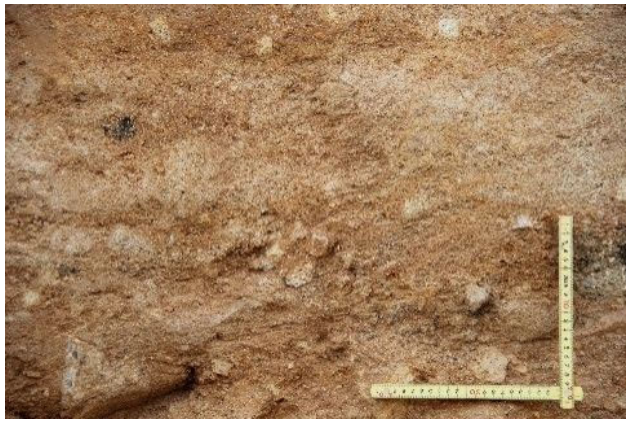
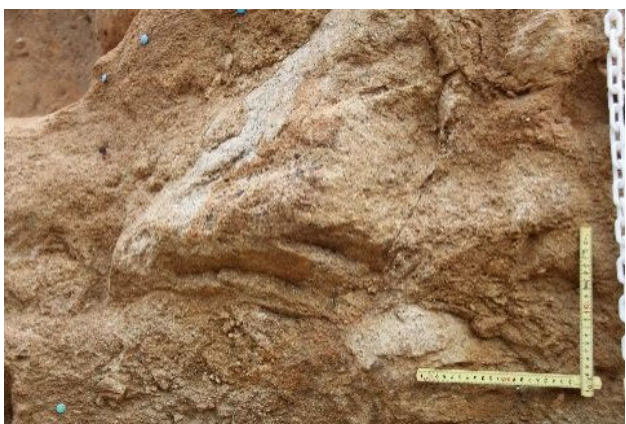
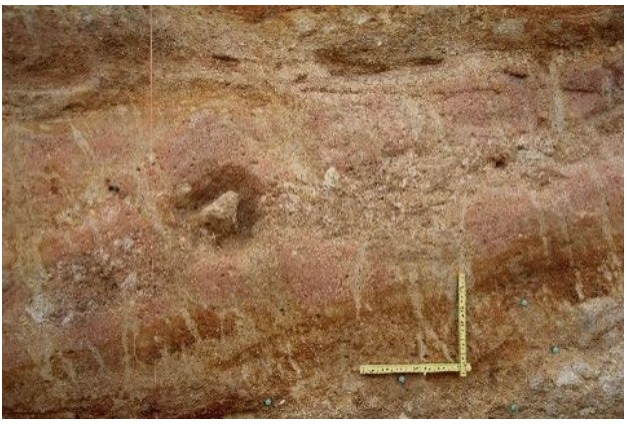
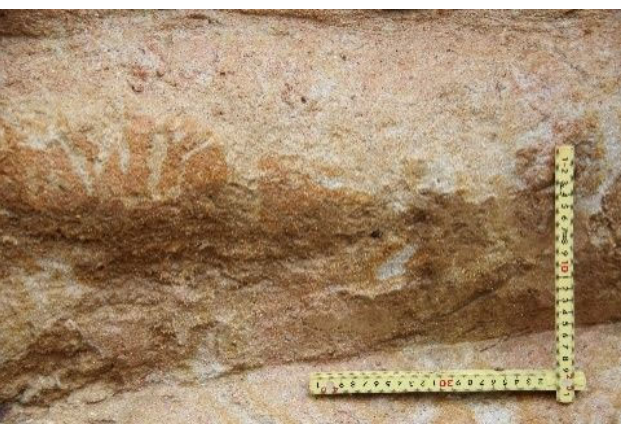
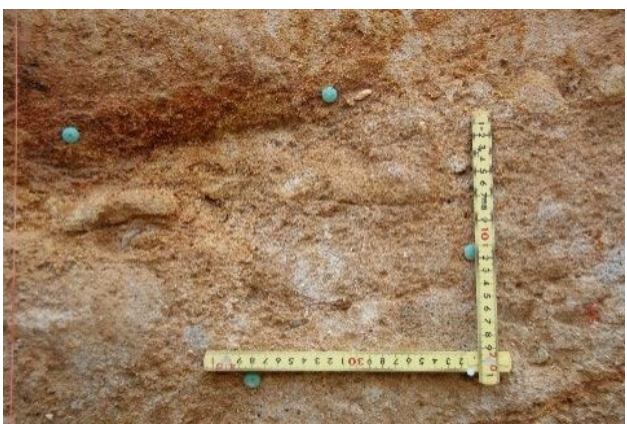
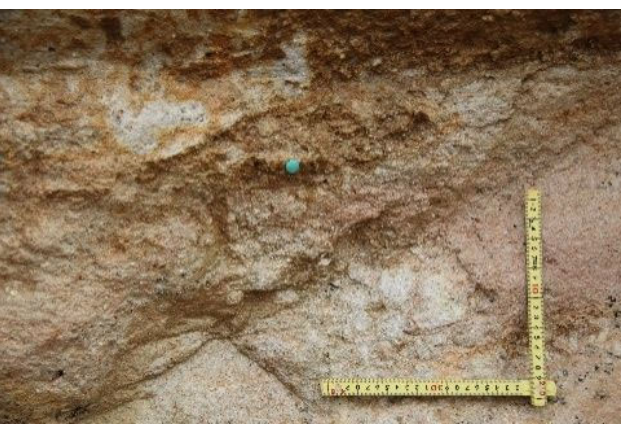
第7.4.4.111図 D-1トレンチ ③層の対比

- 原電道路ピット及びふげん道路ピット東法面に見られる③層中のD1層, D2層及びD3層は, D-1トレンチ入口南側法面まで連続して分布しており, 南側法面ではD1層, D2層及びD3層が⑤層に不整合関係で覆われている。
- 原電道路ピットの③層中のD1層, D2層及びD3層は, 層相の類似性からもD-1トレンチの③層に対比される。

砂礫(浅黄橙色主体) 径1~3cmの礫(最大径25cm) を主体とし, 基質は砂からなる。

砂礫(浅黄橙色主体) 径2~5cmの礫(最大径50cm) を主体とし, 基質は砂からなる。
	D2

シルト質砂~礫混じり砂質 シルト(にぶい橙色主体) 部分的に礫が混じるが, シルト~中粒砂からなる。 風化の影響により斑状模様 を呈する。

礫混じり砂質シルト (にぶい橙色主体) 部分的に礫が混じるが, シルト~中粒砂からなる。 風化の影響により斑状模様 を呈する。
	D1

砂礫(橙色主体) 径1~3cmの礫(最大径15cm) を主体とし, 基質は砂からなる。 下位層を削り込んでいる。

砂礫(橙色主体) 径2~5cmの礫(最大径30cm) を主体とし, 基質は砂からなる。 下位層を削り込んでいる。

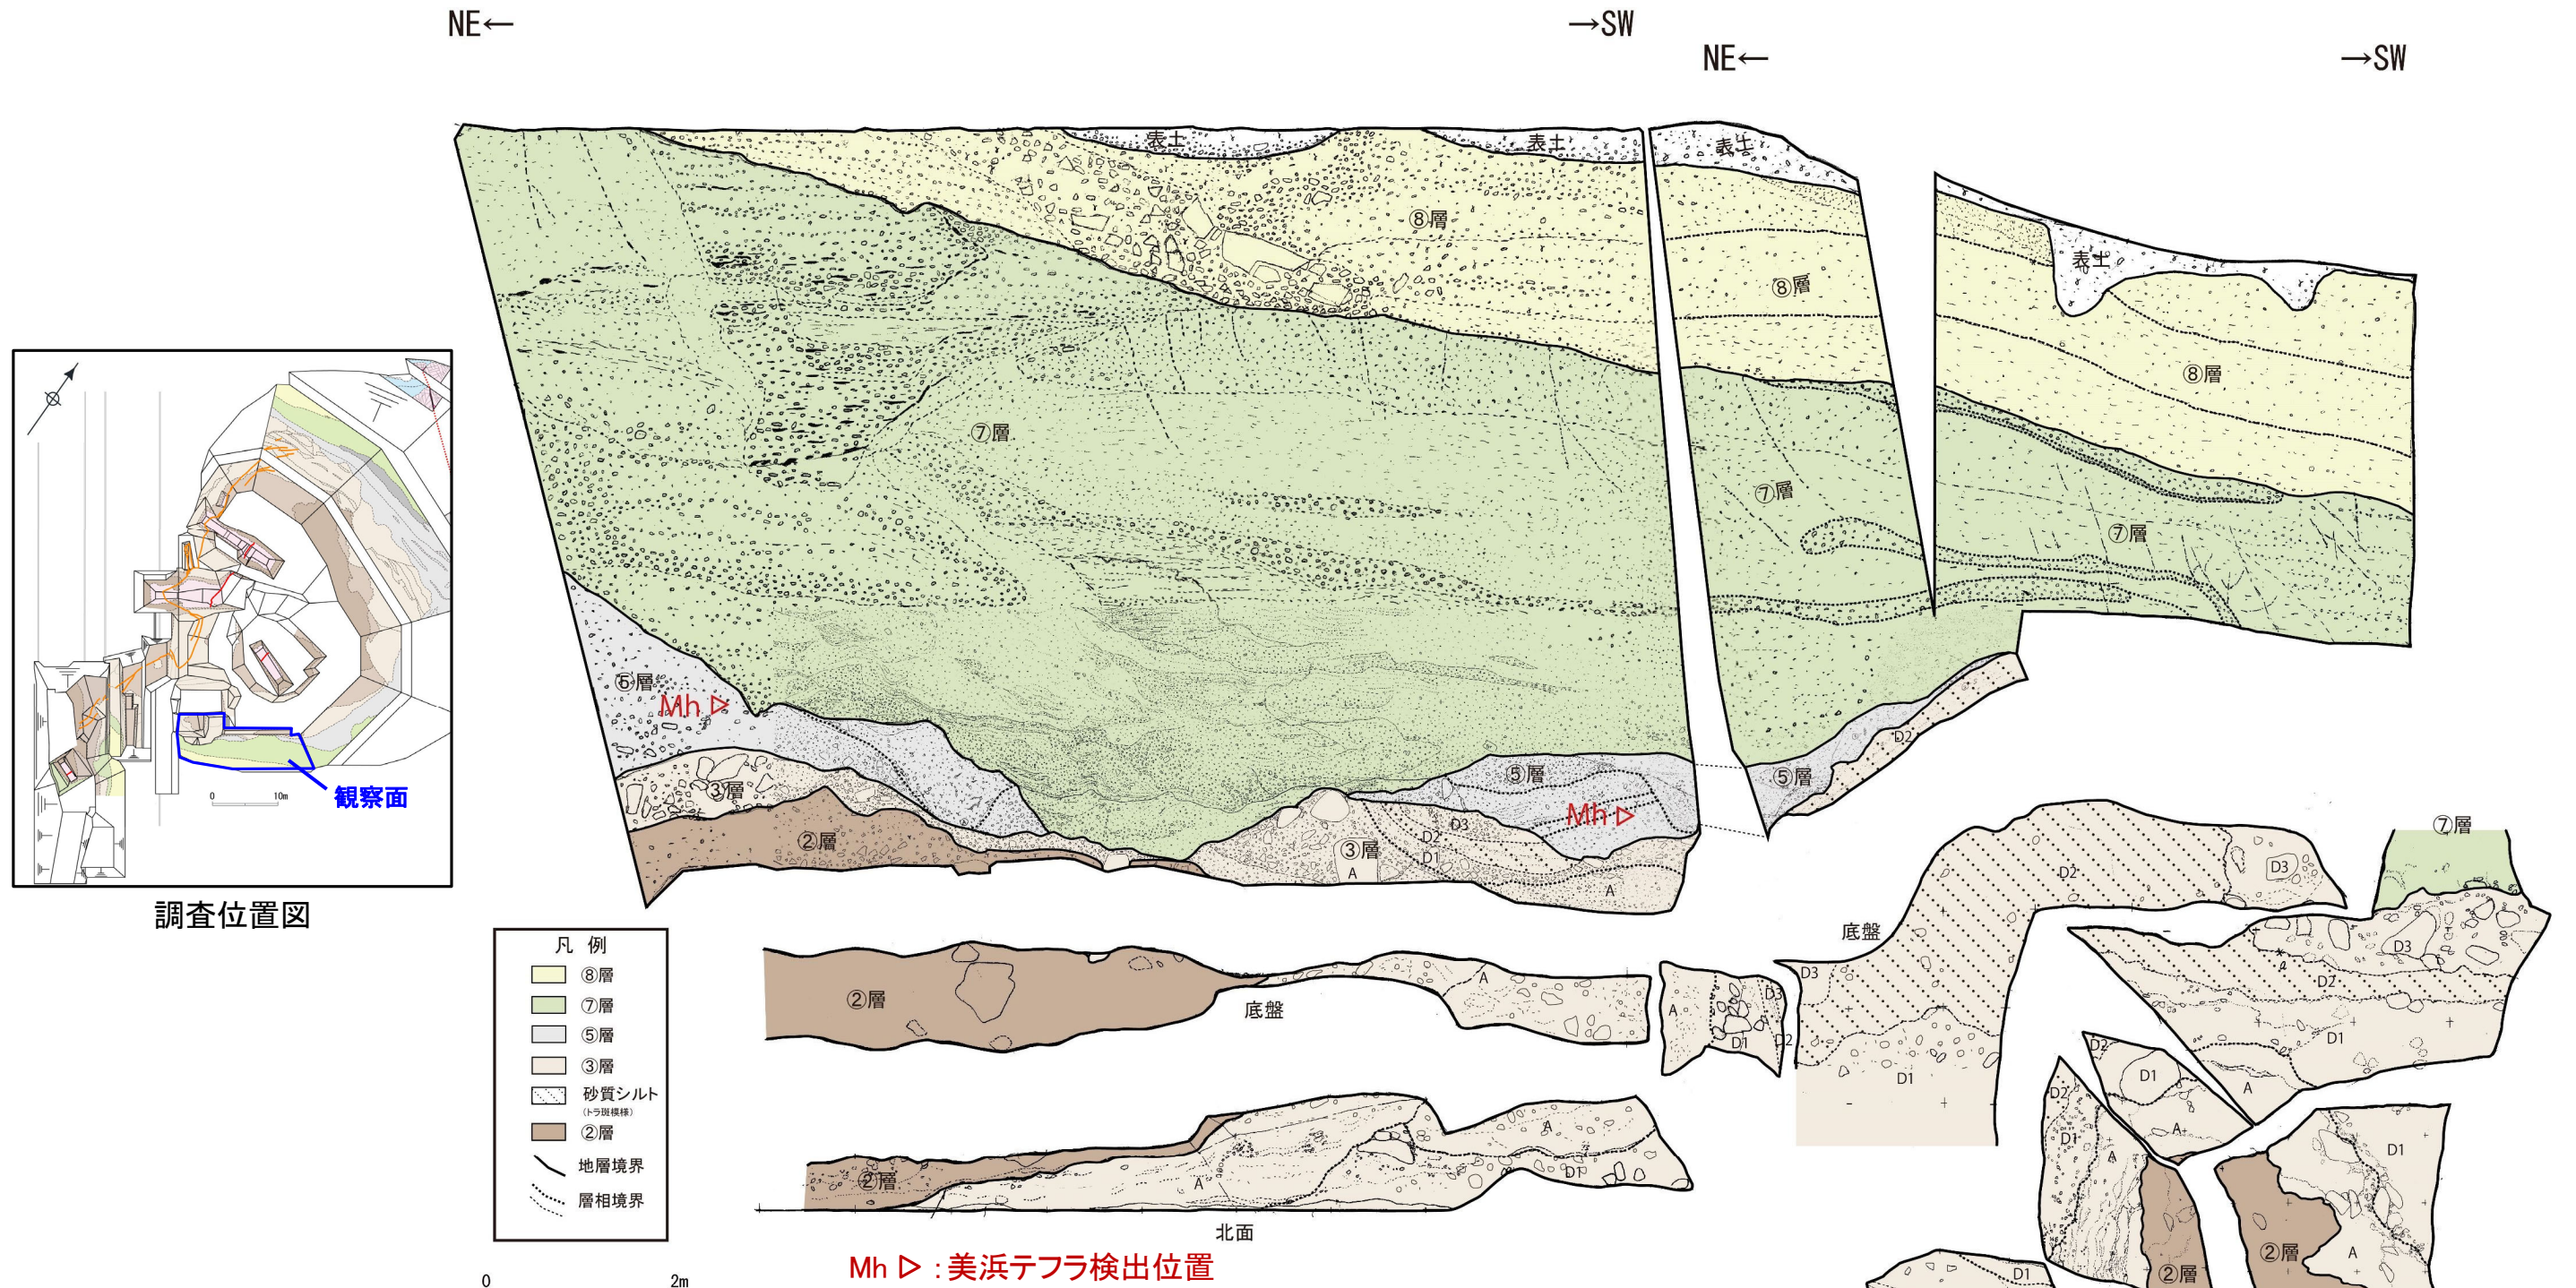
第7.4.4.112図 (1) D-1トレンチ トレンチ調査結果 (D-1トレンチ入口南側法面) (その1)

・D-1トレンチ入口南側法面の⑤層からは、美浜テフラが検出された。

- ⑧層: 砂礫およびシルト混じり砂を主体とする。灰白色(2.5Y7/1)～橙色(5YR6/6)。
- ⑦層: 礫混じり砂質シルト～砂礫からなる。全体に土壌化する。明赤褐色(5YR5/6)～橙色(7.5YR7/6)。
- ⑤層: 砂質シルト～砂礫。灰色(N6/0)。
- ③層: A, B 堆積構造をもつシルト～砂と砂礫の互層。灰白色(5YR8/1)～明赤灰色(10R7/1)。
- C1 砂礫。灰白色(N7/0)～褐色(10YR4/6)。
- C2 砂礫。灰白色(N7/0)～褐色(10YR4/6)。
- C3 砂礫。灰白色(N7/0)～褐色(10YR4/6)。
- D1 砂礫。灰白色(N7/0)～褐色(10YR4/6)。
- D2 シルト～砂。トラ斑状を呈することが多い。灰白色(2.5Y7/1)～橙色(7.5YR7/6)。
- D3 下位を削り込む砂礫。灰白色(2.5Y7/1)～橙色(7.5YR7/6)。
- ②層: 砂質シルトを主体とする。灰白色(2.5Y7/1)～橙色(7.5YR7/6)。

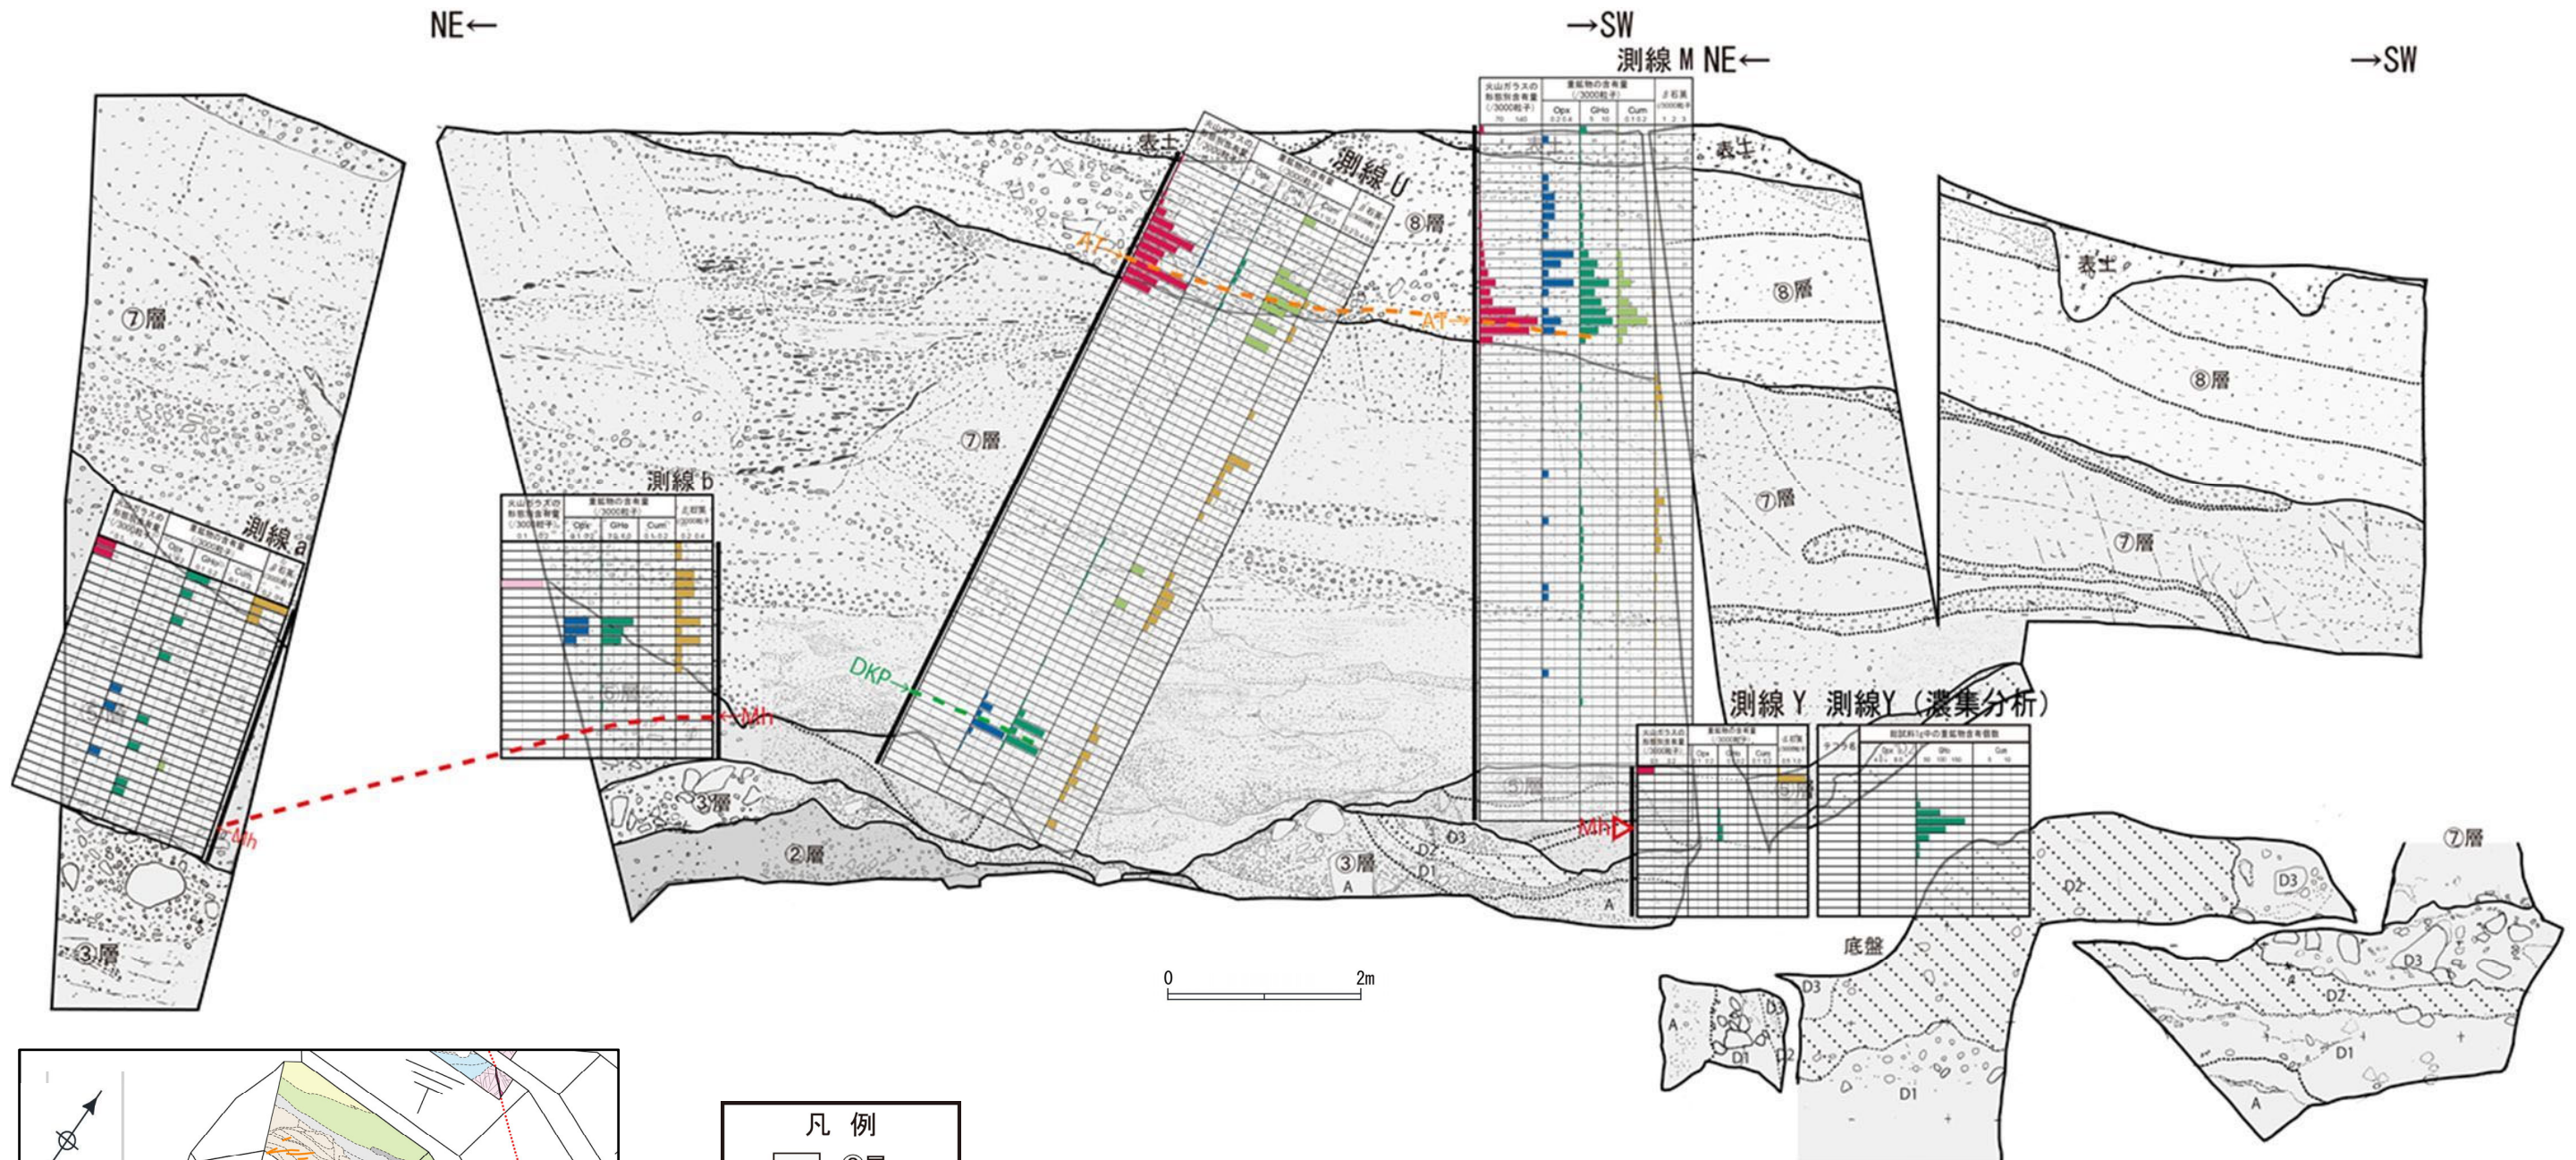
第7.4.4.113図 (1) D-1トレンチ テフラ分析結果 (D-1トレンチ入口南側法面) (その1)

• D-1トレンチ入口南側法面の⑤層からは美浜テフラが検出された。また、⑦層からDKPが検出されており、D-1トレンチの北法面及び北西法面と調和的な結果である。

- ⑧層: 砂礫およびシルト混じり砂を主体とする。灰白色(2.5Y7/1)～橙色(5YR6/6)
- ⑦層: 礫混じり砂質シルト～砂礫からなる。全体に土壌化する。明赤褐色(5YR5/6)～橙色(7.5YR7/6)
- ⑤層: 砂質シルト～砂礫。灰色(N6/0)
- ③層: A, B 堆積構造をもつシルト～砂と砂礫の互層。灰白色(5YR8/1)～明赤灰色(10R7/1)
- C1 砂礫。灰白色(N7/0)～褐色(10YR4/6)
- C2 砂礫。灰白色(N7/0)～褐色(10YR4/6)
- C3 砂礫。灰白色(N7/0)～褐色(10YR4/6)
- D1 砂礫。灰白色(N7/0)～褐色(10YR4/6)
- D2 シルト～砂。トラ斑状を呈することが多い。灰白色(2.5Y7/1)～橙色(7.5YR7/6)
- D3 下位を削り込む砂礫。灰白色(2.5Y7/1)～橙色(7.5YR7/6)
- ②層: 砂質シルトを主体とする。灰白色(2.5Y7/1)～橙色(7.5YR7/6)

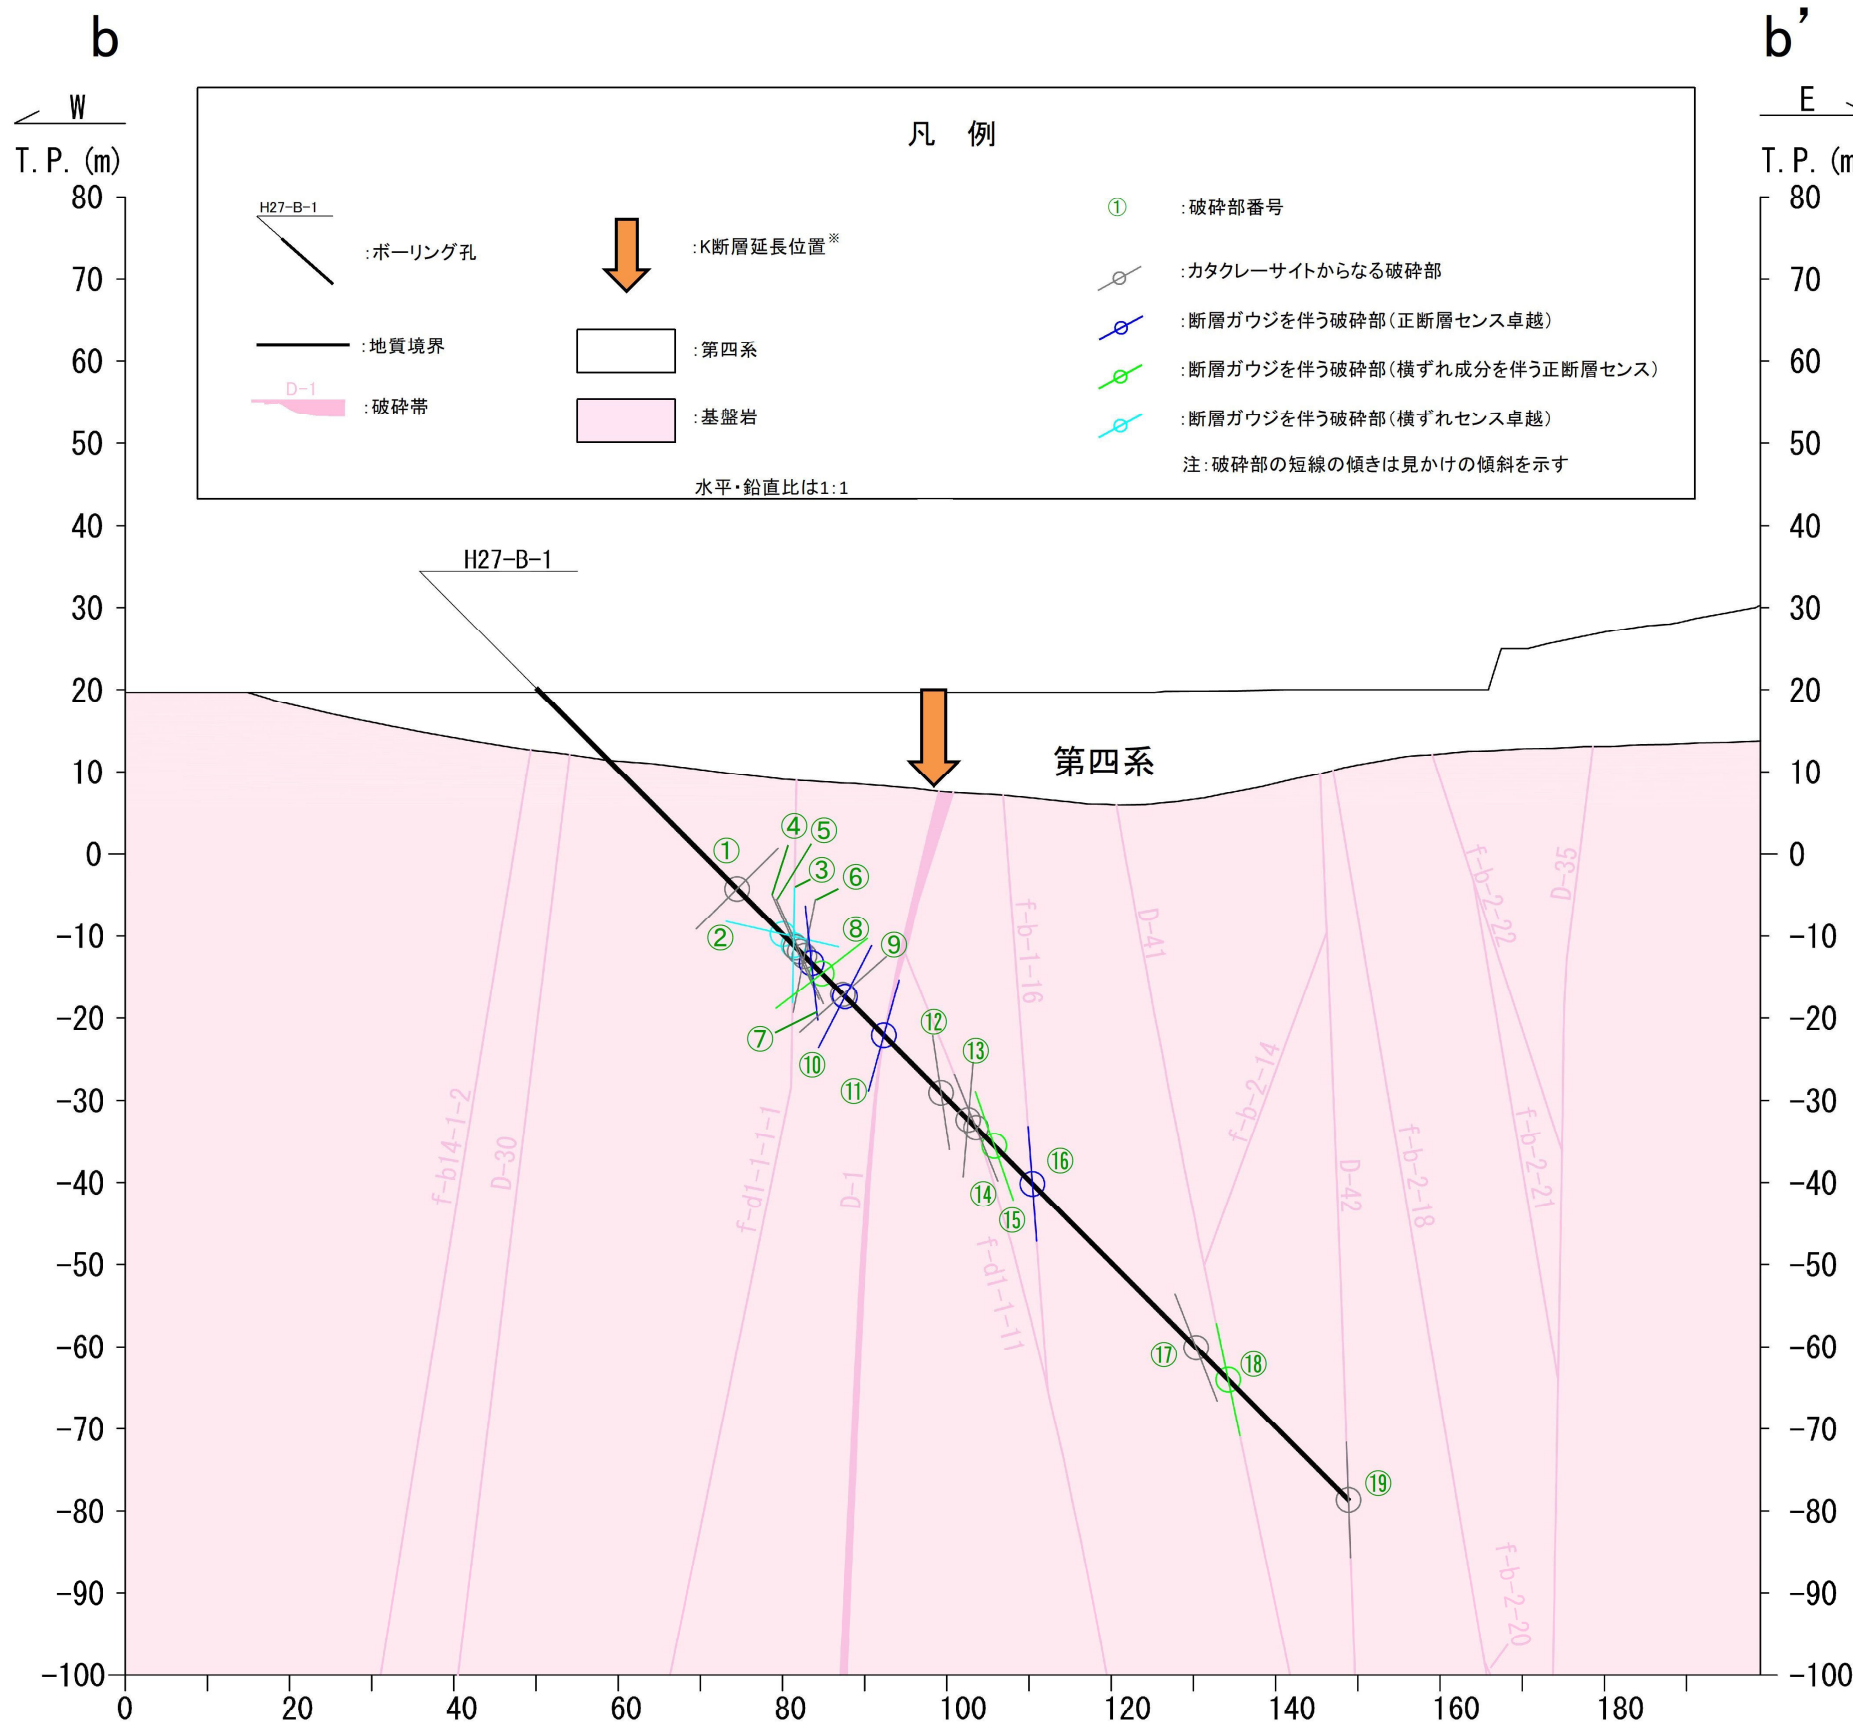
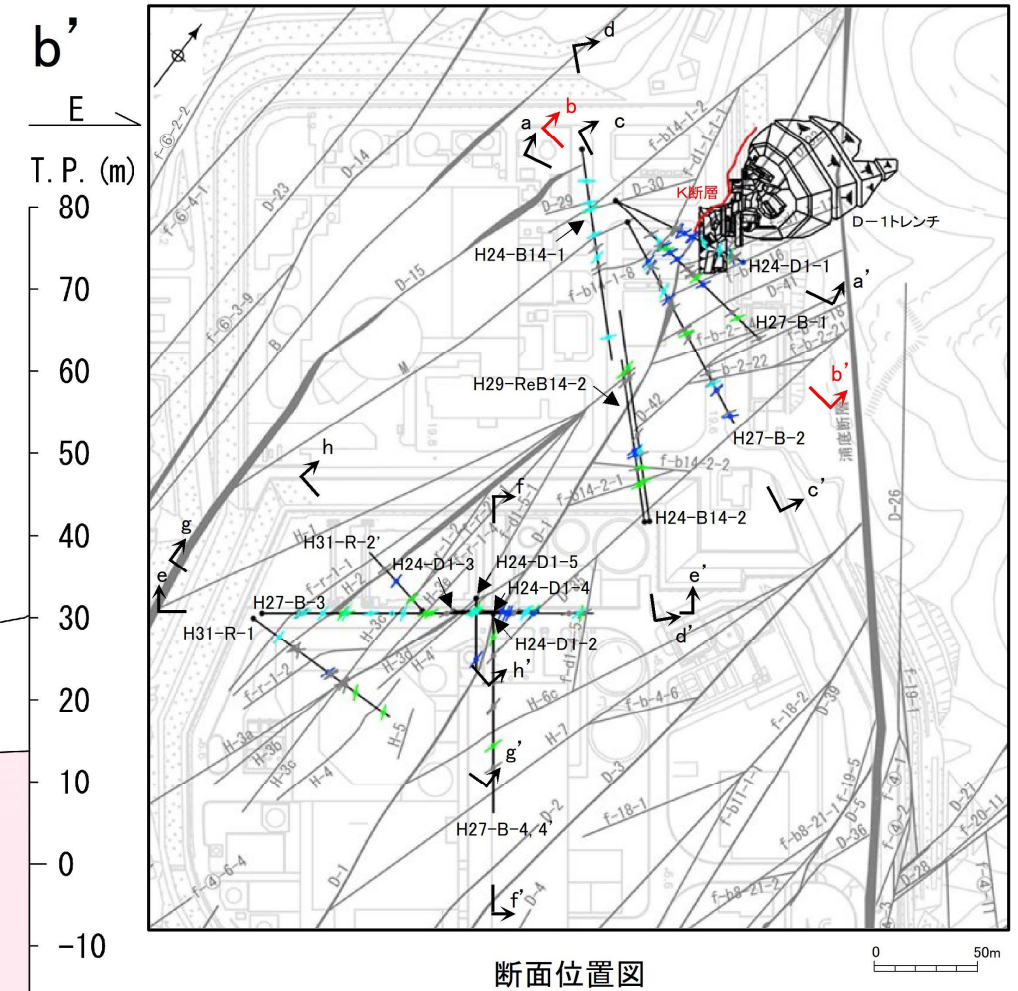
第7. 4. 4. 119図(3) K断層とH24-D1-1孔から重要施設までの間で実施したボーリング孔の全ての破碎部との連続性の確認 (b-b' 断面)

・ H24-D1-1孔から重要施設までの間で実施したボーリング孔の全ての破碎部について、併せて連続性確認を実施した。

※: K断層延長位置は、以下に示す方法により求めた走向・傾斜を用いた。
 (走向は、T.P.-15mにおけるK断層の端部を結んだ線(方向N7W)とした。
 傾斜は、K断層とほぼ直交するD-1トレンチの断面C-C'におけるK断層の上端と下端を結んだ線の傾き(78W)とした。)

・ K断層の性状と類似する破砕部はなかったことから、K断層はこれらの南方にあるボーリング調査の範囲には連続しないことを確認した。

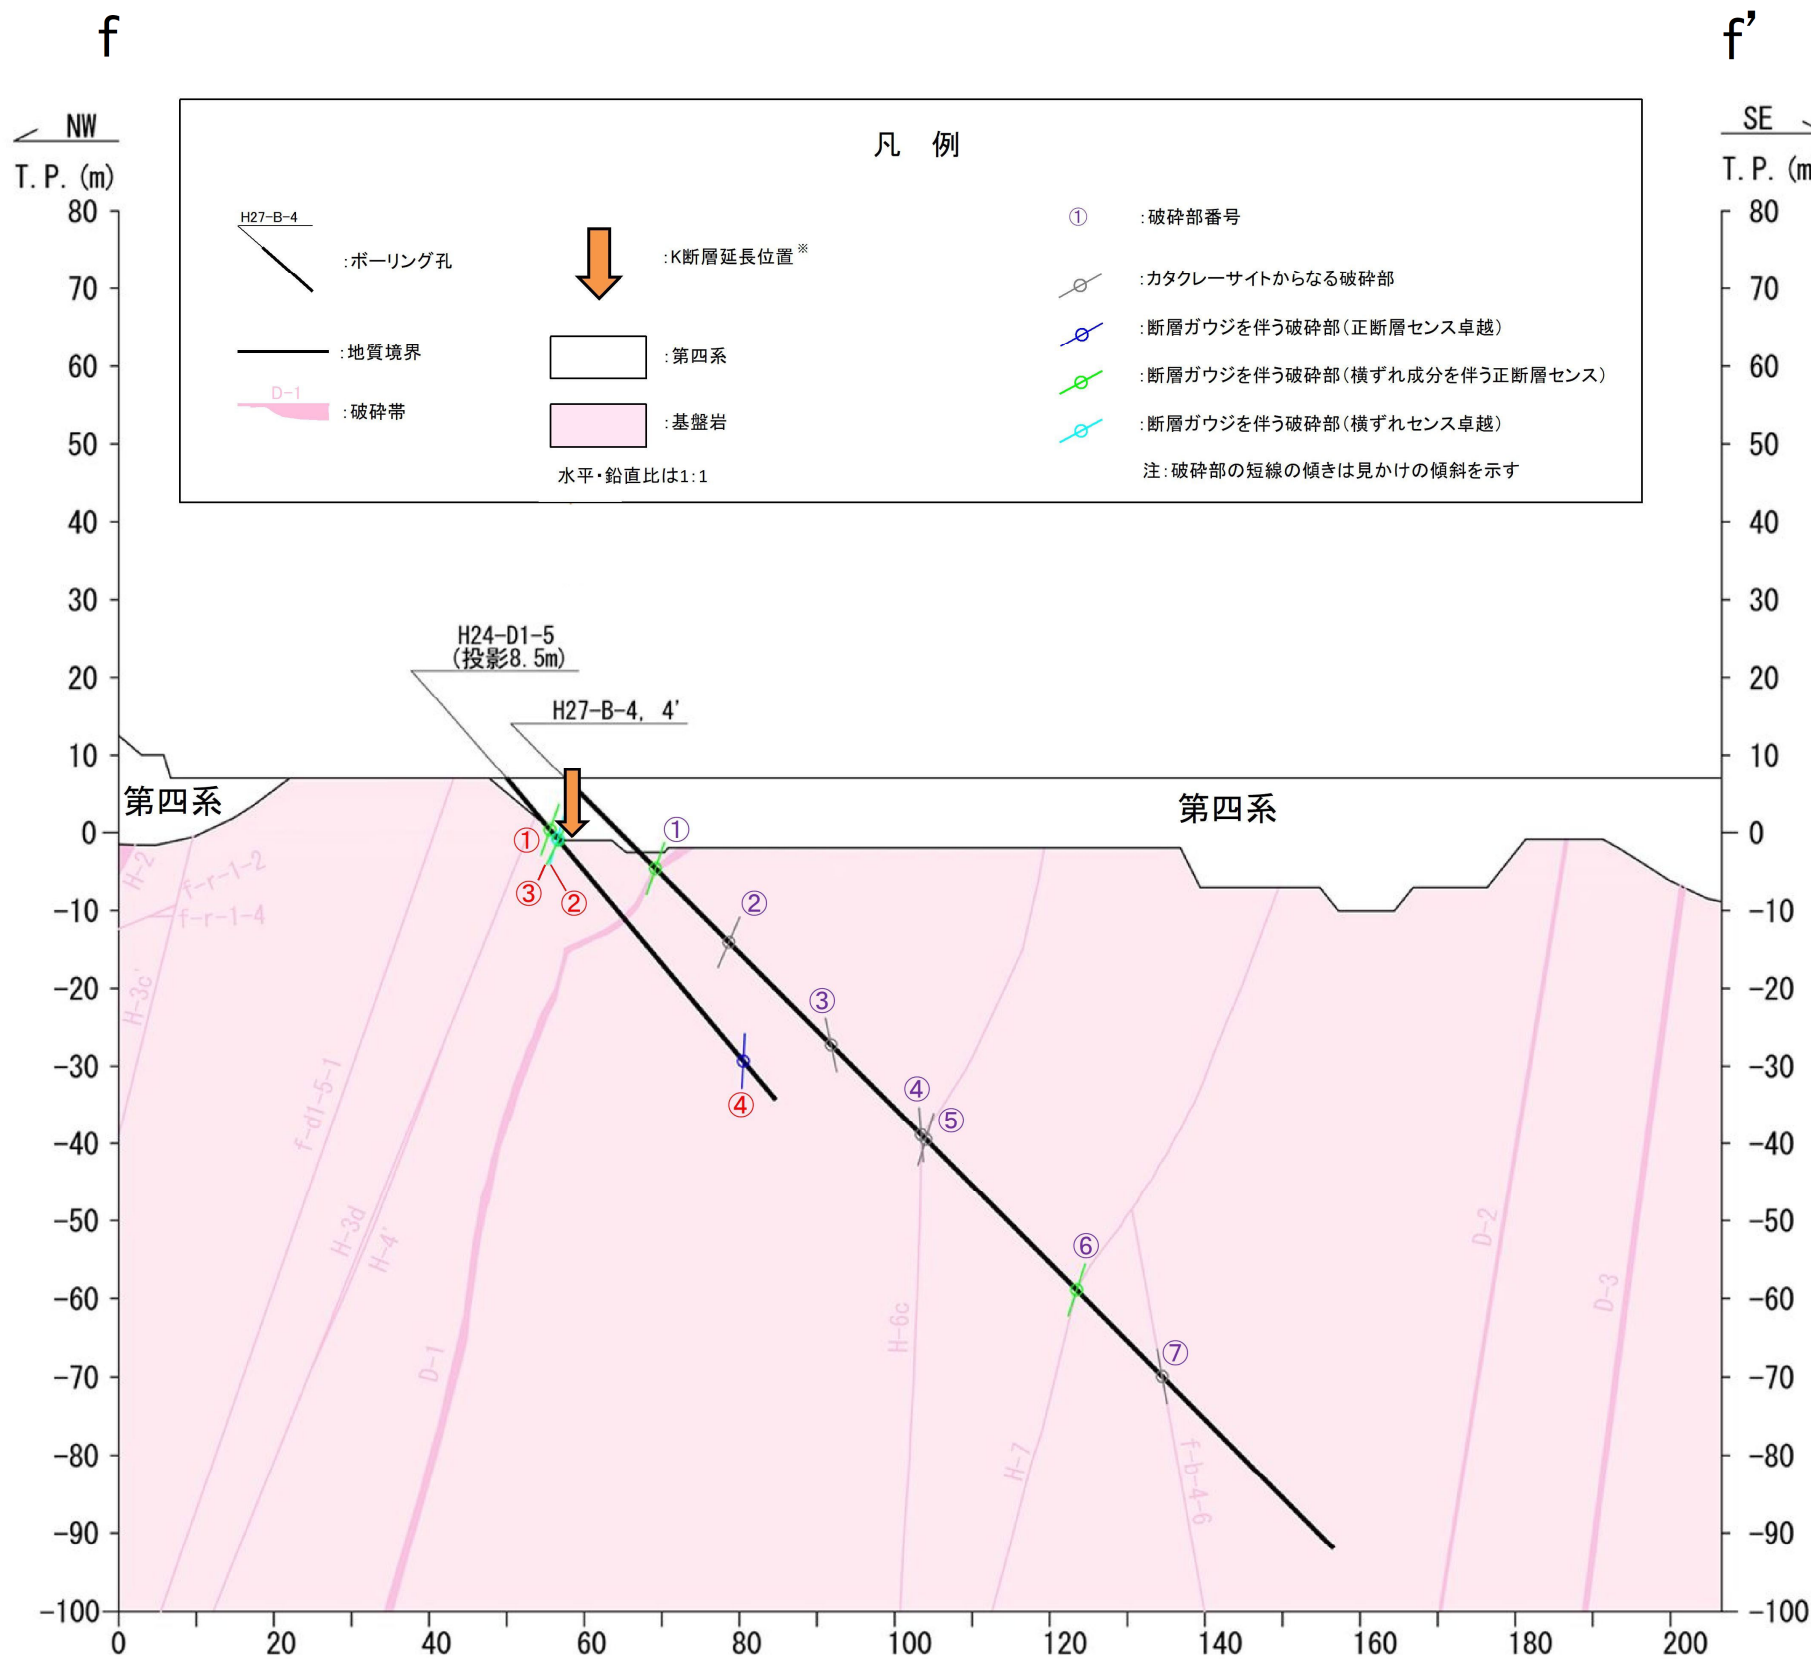
第7.4.4.119図(20) K断層とH24-D1-1孔から重要施設までの間で実施したボーリング孔の全ての破砕部との連続性の確認 (f-f' 断面)

※: K断層延長位置は、以下に示す方法により求めた走向・傾斜を用いた。
 (走向は、T.P.-15mにおけるK断層の端部を結んだ線(方向N7W)とした。
 傾斜は、K断層とほぼ直交するD-1トレンチの断面C-C'におけるK断層の上端と下端を結んだ線の傾き(78W)とした。)
