第7.4.4.375図 (5)

破碎部性状 H31-R-1 深度84.89~85.12m (変位センス, 薄片観察による断層岩区分(3/3))

第7.4.4.376図 (1) 破砕部性状 H31-R-1 深度86.18～86.23m (肉眼観察による断層岩区分)

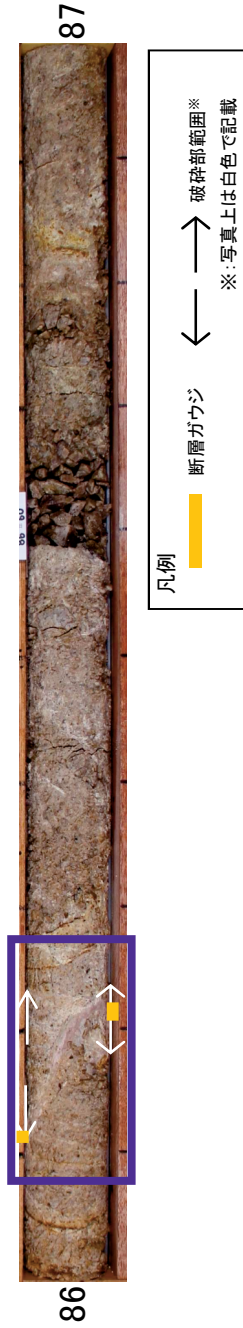
コア写真

- 86.18～86.23m：破砕部
- 86.18～86.21m：明赤灰色粘土状部 (Hc-1)。上端63°で波打つ、下端67°で直線的。軟質。幅8mm。
- 86.21～86.23m：粘土混じり礫状部 (Hj)。下端は不明瞭。やや軟質。灰白色粘土が網目状に分布する。にぶい黄橙色を呈する。

・深度86.21～86.23mの「粘土混じり礫状」と記載の箇所については、やや軟質であるが、含まれる細粒部は網目状に分布し、連続性及び直線性に乏しく、原岩組織が認められる岩片を主体とし基質も細粒化した岩片からなる組織も認められる。これらのことから変質した力タクレーサイトであると判断した。

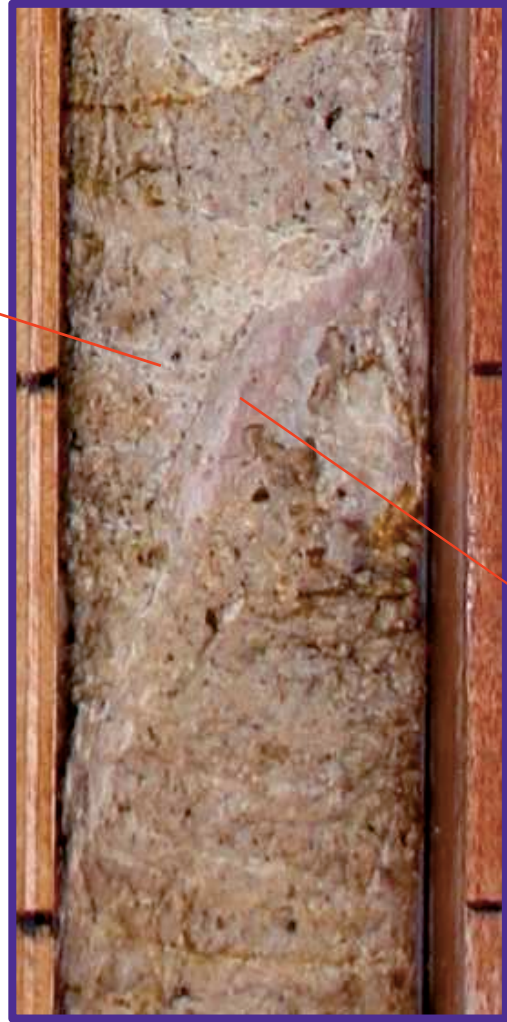
青砕部拡大

灰白色粘土が網目状に分布する

連続性・直線性が良い明赤灰色粘土

・深度86.18～86.21mの「明赤灰色粘土状」と記載の箇所については、軟質で、細粒部の連続性及び直線性が良く、原岩組織が認められる岩片を主体とし基質も細粒化した岩片からなる組織も認められない。これらのことから断層ガウジであると判断した。

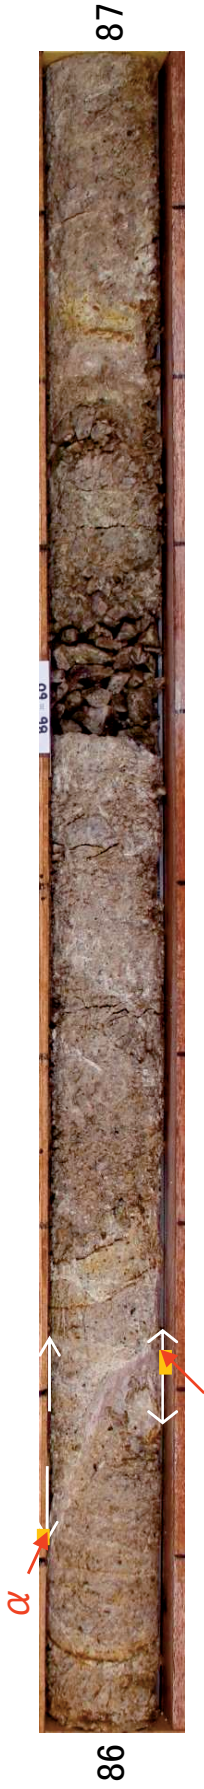
コア写真

・薄片は断層面 α 及び細粒化が進んだ範囲を含むように作製した。

※断層面 α は最新活動面

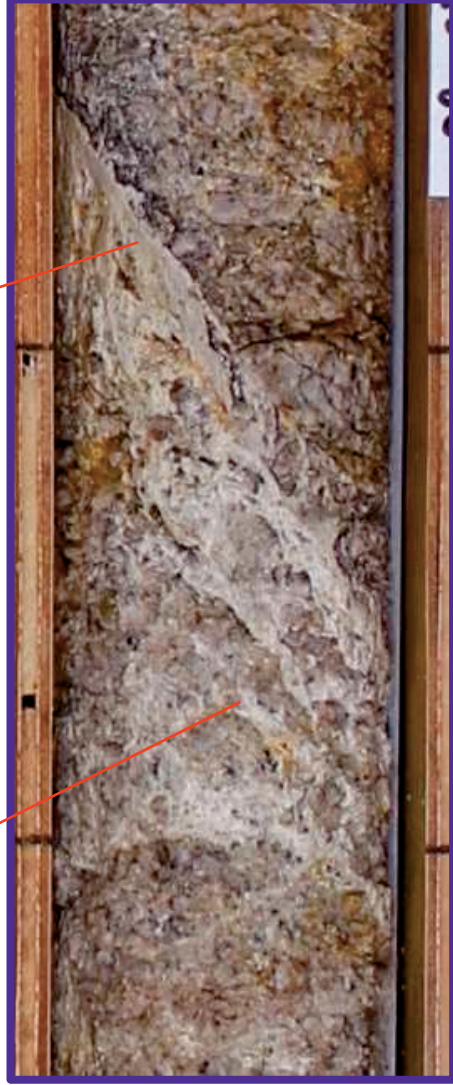
青粒部拡大

●88.30～88.40m：破碎部
粘土・砂質角礫状部(Hb)。上端22cmで幅1～2mmの灰白色粘土を挟むが、粘土は不連続。下端57cmで直線的。幅1mmの軟質な灰白色粘土(Hc-1)を挟む。全体に灰白色粘土が網目状に分布し、原岩組織が残る。やや軟質。灰白色を呈する。

灰白色粘土が網目状に分布する
連続性・直線性が良い灰白色粘土

・深度88.30～88.40mの「粘土・砂質角礫状」と記載の箇所については、やや軟質であるが、含まれる細粒部は網目状に分布し、連続性及び直線性に乏しく、原岩組織が認められる岩片を主体とし基質も細粒化した岩片からなる組織も認められる。これらのことから変質したカタクレーサイトであると判断した。

・一方、下端の深度88.40mの「灰白色粘土」と記載の箇所については、粘土は軟質で、連続性及び直線性が良く、原岩組織が認められる岩片を主体とし基質も細粒化した岩片からなる組織も認められない。これらのことから断層ガウジであると判断した。
