第7.4.4.248図 (1) 破砕部性状 H24-DI-1 深度45.91～48.28m (破砕部の検討)

第7.4.4.248図 (7) 破碎部性状 H24-D1-1 深度46.00~47.00m (CT画像による評価 (3/4))

第7.4.4.248図 (11) 破碎部性状 H24-D1-1 深度48.00~49.00m (CT画像による評価 (2/2))

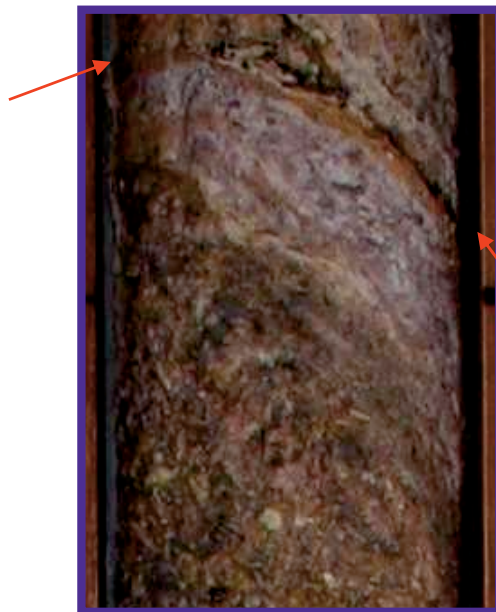
CT画像

※このCT画像は、青枠内の区間を解像度を上げて撮影した

垂円礫の配列や縞状のせん断構造・変形構造が認められる。

- ・深度45.00～45.91m, 45.94～46.00mは破砕部相当箇所なし。
- ・深度45.91～45.94m破砕部。

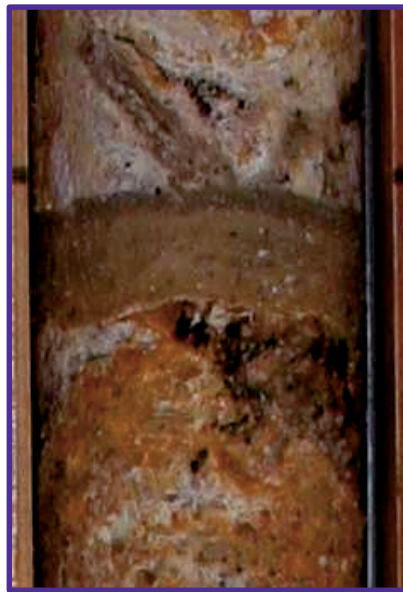
断面線Aでのコア断面画像

深度46.77～46.79mの細粒部は、内部には連続せずコア表面にのみ分布している。
 細粒部は掘削時のコアの供回りによる付着物である。

- ・深度46.30～46.45m破砕部, その周辺は破砕部相当箇所なし。
- ・深度46.77～46.79mの水平方向の暗褐色のコアの供回りによるものである。

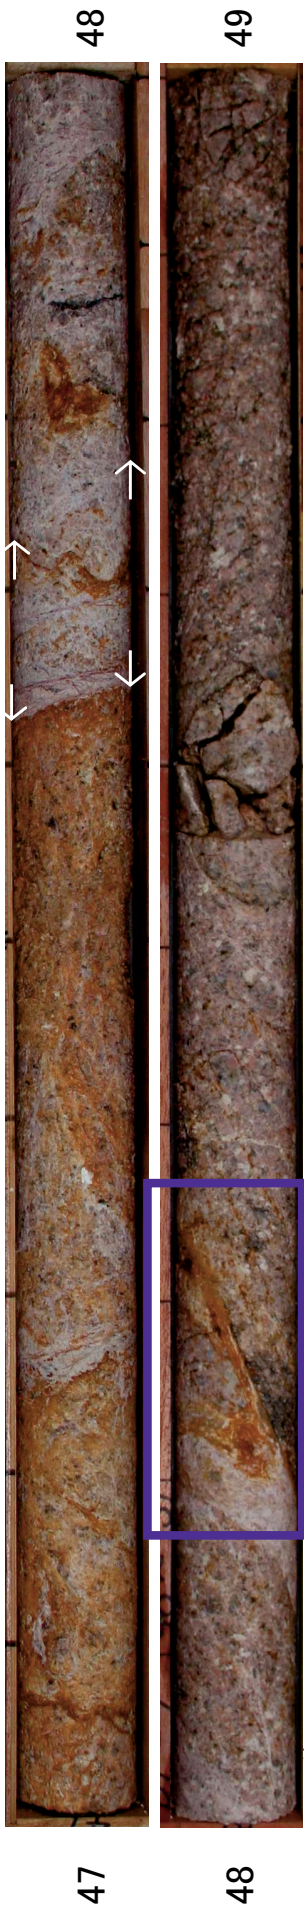
角礫状を呈し，基質の密度が低い部分には規則的な節理が認められる。亜円礫の配列や縞状のせん断面・破砕構造は認められない。

均質で，角礫状を呈する部分には規則正しい節理が認められる。亜円礫の配列や縞状のせん断面・破砕構造は認められない。

深度48.20m～48.28m間は，細粒化した低密度帯が認められるが，境界面に凹凸が認められ，直線性に乏しい。

深度47.64～47.75m間は，亜円礫の配列や縞状のせん断構造・変形構造が認められる。

- ・深度47.64～47.75m破砕部，その周辺は破砕部相当箇所なし。
- ・深度48.00～49.00m間に破砕部相当箇所なし。

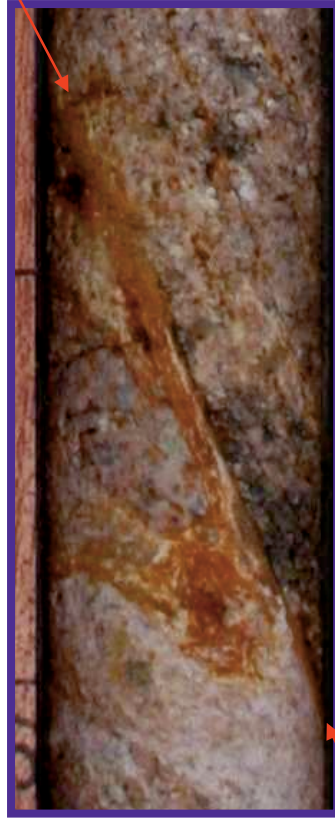
低密度部の境界は直線的ではなく、漸移的である。

深度48.28mの割れ目は、それより下位の岩盤中の割れ目と同系統である。割れ目より上位側にも原位置の姿勢を保持している岩塊が分布している。低密度部の分布は割れ目と斜交し、上端側の境界は直線的ではなく、漸移的である。

深度48.28mの割れ目は、それより下位の岩盤中の割れ目と同系統である。割れ目より上位側にも原位置の姿勢を保持している岩塊が分布している。低密度部の分布は割れ目と斜交し、上端側の境界は漸移的である。

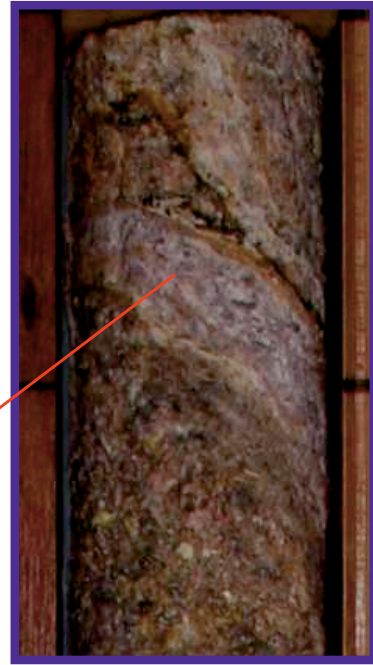
コア写真

45.91～45.94m：粘土質礫状部 (Hb)
 上端52°、下端35°、ともに直線的でシャープに連続。径1～2mmの石英粒と径5mmで粘土化した花崗斑岩の岩片を多く含む。軟質。明赤灰色を呈する。幅30mm。

細粒部が網目状に分布する

・深度45.91～45.94mの「粘土質礫状」と記載の箇所については、軟質であるが、含まれる細粒部は網目状に分布し、連続性及び直線性に乏しい。原岩組織が認められる岩片を主体とし、基質は細粒化した岩片からなる組織が認められる。これらのことから変質したカタクレーサイトであると判断した。
