第7.4.4.380図 (3) K断層 破砕部性状 H24-B'-1 深度7.50～10.93m (肉眼観察による断層区分(3/3))

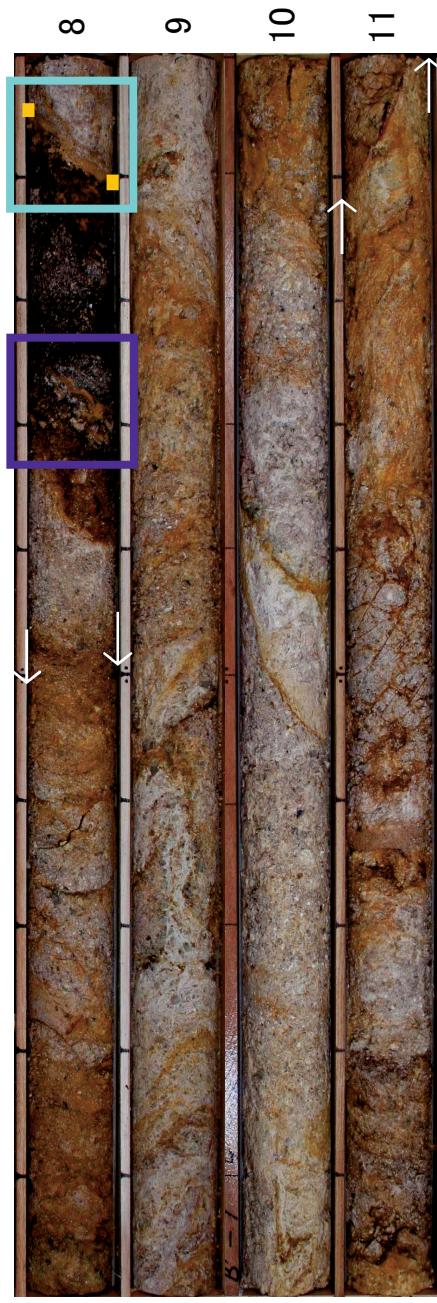
コア写真

・深度7.50～7.90mの「粘土混じり礫状破砕部(Hj)」と記載の箇所については、やや軟質で、原岩組織が認められる岩片を主体とし基質も細粒化した岩片からなる組織もマンガン汚染のため不明瞭であるが、含まれる細粒部は局所的に分布し、連続性及び直線性に乏しい。これらのことから変質したカタクレーサイトであると判断した。

・深度7.90～7.91mの「粘土状破砕部(Hc-1)」と記載の箇所については、粘土の直線性に乏しいが連続しており、軟質で、原岩組織が認められる岩片を主体とし基質も細粒化された岩片からなる組織が認められない。これらのことから断層ガウジであると判断した。

・深度7.91～9.48mの「粘土混じり礫状破砕部(Hj)」と記載の箇所については、やや軟質であるが、含まれる細粒部は局所的に分布し、連続性及び直線性に乏しく、原岩組織が認められる岩片を主体とし基質も細粒化した岩片からなる組織も認められる。これらのことから変質したカタクレーサイトであると判断した。

- 7.50～10.93m: 破砕部 (K断層)
 7.50～7.90m: 粘土混じり礫状破砕部 (Hj)
 上端傾斜不明, 下端45°, 径2～20mmの岩片多いが、岩組織はほぼ消滅している。岩片間を縫うように幅1～3mmの白色粘土脈が分布する。7.70m以深ではマンガン鉱染が著しい。明黄褐色～黒褐色を呈する。幅28cm。
 7.90～7.91m: 粘土状破砕部 (Hc-1)
 上端45°, 下端45°, 径1mm前後の石英粒が点在する。にぶい黄褐色を呈する。幅6～10mm。
 7.91～9.48m: 粘土混じり礫状破砕部 (Hj)
 上端45°, 下端71°, 径10～20mmの岩片主体で、岩組織はほぼ消滅している。岩片間を縫うように白色～淡褐色～暗褐色の粘土脈が幅1～3mmで分布する。8.46mに58°の消滅しかかっている褐色風化割れ目が残留し、割れ目周辺の2～3cm間に径0.5mmの微小な黄鉄鉱が晶出している。9.30m以深に、径1～5mmのマンガン粒が点在する。浅黄橙～明黄橙～にぶい黄褐色を呈する。幅56～110cm。
 9.48～9.58m: 礫混じり粘土状破砕部 (Hc-2)
 上端70°, 下端60°, 白～淡黄褐色軟弱粘土と岩組織が消滅した径5～10mm花崗斑岩岩片2%程度含む。岩片も粘土化した軟質上・下端は幅1～5mmで風化により褐色化する。浅黄褐色を呈する。幅35～80mm。
 9.58～10.93m: 粘土混じり礫状破砕部 (Hj)
 上端60°, 下端70°, 10.36～10.38m スライム(コアの供回りによるもの)。10.43～10.61mに岩組織明瞭で、割れ目も残留する花崗斑岩が中石として分布する以外は、ほぼ岩組織と割れ目が消滅した岩片と岩片間の粘土化部からなる。10.61m以深では、60°前後の風化褐色割れ目の一部が残留している。10.93m, 厚さ1～2mmで70°でやや波打つ褐色粘土が分布する(コア全区间に連続しない)。にぶい黄橙～明黄褐色を呈する。幅51～67cm。

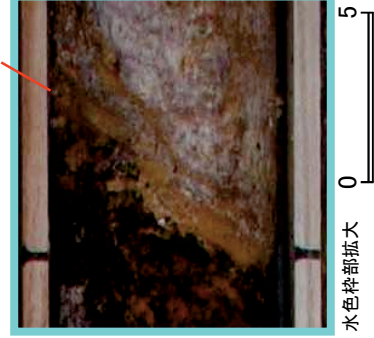
深度7.90～7.91mの連続性の良い粘土

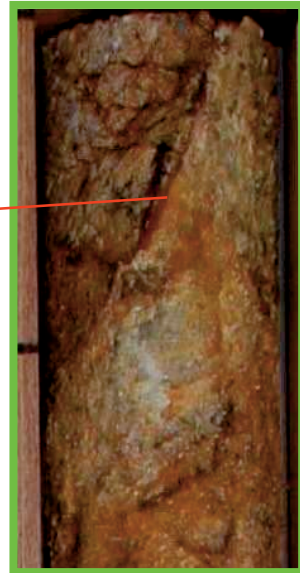
連続性に乏しい粘土

緑砕部拡大

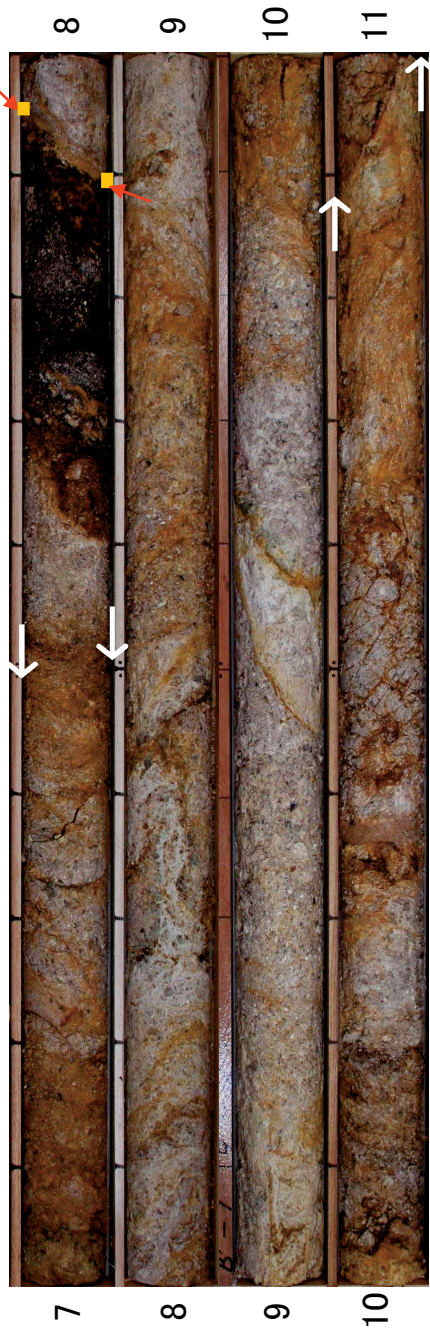
コア写真

・薄片は断層面 α 及び細粒化が進んだ範囲を含むように作製した。

※断層面 α は最新活動面
