第7.4.4.248図 (14) 破砕部性状 H24-D1-1 深度45.91~45.94m (変位センス, 薄片観察による断層岩区分(1/3))

破碎部性状 H24-D1-1 深度45.91～45.94m (変位センス, 薄片観察による断層岩区分(2/3))

破碎部性状 H24-D1-1 深度45.91~45.94m (変位セレンス, 薄片観察による断層岩区分(3/3))

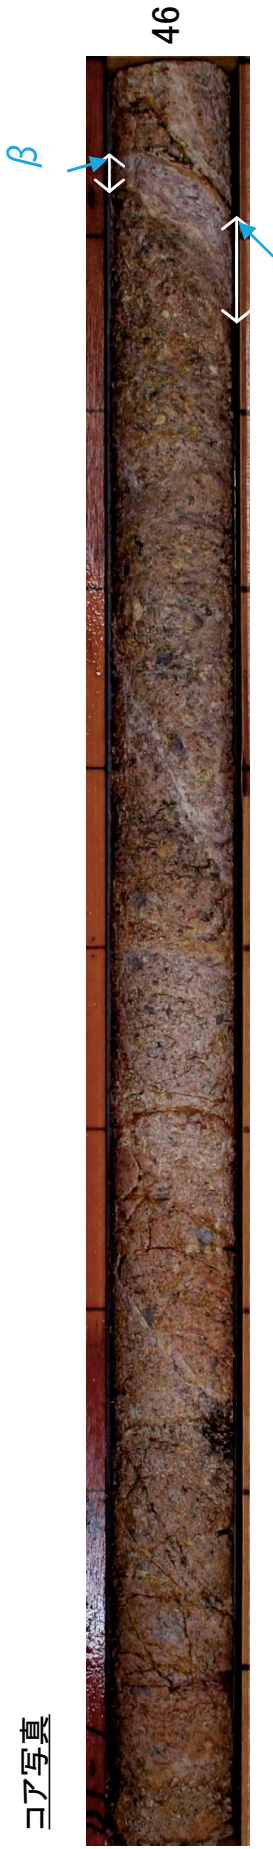
コア写真

・薄片は断層面 β 及び細粒化が進んだ範囲を含むように作製した。

※断層面 β は最新活動面

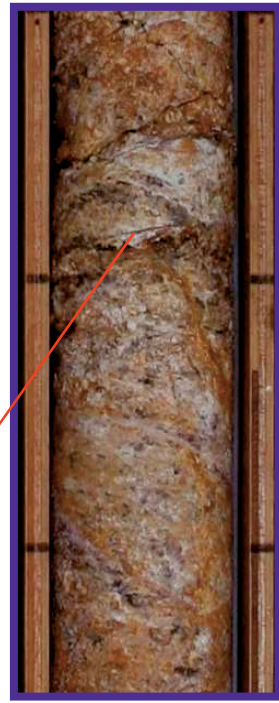
青砕部拡大

45.94～46.41m：粘土混じり岩片状部(H1)
 上端35°、下端15°でともに直線的でシャープに連続。径10mm前後の岩片間を幅1～2mmの軟質な白色粘土脈が網目状に分布する。浅黄橙色を呈する。

46.41～46.45m：砂混じり粘土状部(Hc-2)
 上端15°で直線的にシャープに、下端20°でやや波打ちながら連続。径1～3mmと少量の径5mmで粘土化した花崗斑岩の岩片を含む。やや硬質。浅黄橙色を呈する。幅25～30mm。

細粒部が網目状に分布する

・深度45.94～46.41mの「粘土混じり岩片状」と記載の箇所については、全体的にやや軟質～硬質であるが、含まれる細粒部(白色粘土脈)は網目状に分布し、連続性及び直線性に乏しい。原岩組織が認められる岩片からなる組織が認められる。これらことから変質したカタクレーサイトであると判断した。

・深度46.41～46.45mの「砂混じり粘土状」と記載の箇所については、やや硬質で、細粒部は膨縮し、直線性に乏しい。原岩組織が認められる岩片を主体とし、基質は細粒化したカタクレーサイトであることから変質したカタクレーサイトであると判断した。
