第7.4.4.253図 (7) 破砕部性状 H24-D1-1 深度68.84~69.20m (変位センス, 薄片観察による断層区分(1/2))

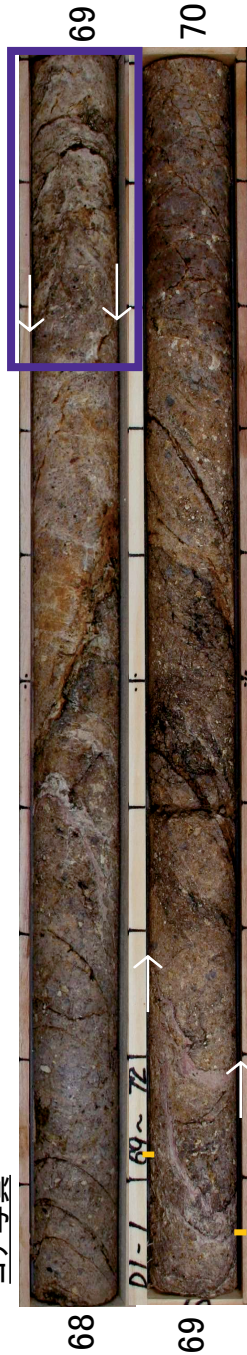
コア写真

- 68.84～69.00m：破砕部
- 68.84～68.93m：粘土混じり岩片状部 (Hj)
 上端50°で不明瞭、下端55°でやや波打って連続。径5～10mmの粘土化した岩片主体。明灰褐～灰白色を呈する。幅32mm。
- 68.93～68.95m：粘土質礫状部 (Hb)
 上端55°、下端50°でもやや波打って連続。径5～18mmの粘土化した岩片を多く含む。やや硬質。石英は殆んど含まない。上下端は幅1～4mmでマンガン鉱染を受け灰黄褐色化。これ以外は灰白色を呈する。幅20～30mm。
- 68.95～69.00m：粘土混じり岩片状部 (Hj)
 上端50°、下端45°でもやや波打って連続。径5～10mmの粘土化した岩片主体。下端は幅2mmの硬質な淡褐色粘土脈を伴う。灰褐色を呈する。幅32～35mm。
- 69.00～69.73m：大半の割れ目は消滅するが、69.42mに傾斜68°、69.67mに傾斜70°で直線的でシャープな割れ目が残留する。
- 69.06～69.18m：傾斜60～80°で幅2～8mmの灰赤色粘土脈が湾曲しながら連続する。

細粒部が網目状に分布する 深度68.93mの暗褐色の細粒部

- ・深度68.84～68.93mの「粘土混じり岩片状」と記載の箇所については、軟質～やや軟質であるが、含まれる細粒部(白色粘土)は網目状に分布し、連続性及び直線性に乏しく、原岩組織が認められる。これらことから変質したカタクレーサイトであると判断した。
- ・深度68.93～68.95mの「粘土質礫状」と記載の箇所については、やや硬質であり、含まれる細粒部は網目状に分布し、連続性及び直線性に乏しく、原岩組織が認められる。これらことから変質したカタクレーサイトであると判断した。
- ・深度68.93m及び68.95mに暗褐色の細粒部が見られるが、いずれも境界面は波打ち直線性に乏しい。これらことから変質したカタクレーサイトであると判断した。含まれる細粒部は、変質したカタクレーサイト中の粘土脈である。
- ・深度68.95～69.00mの「粘土混じり岩片状」と記載の箇所については、全体に軟質～やや軟質で、一部硬質部を含むが、含まれる細粒部は網目状に分布し、連続性及び直線性に乏しく、原岩組織が認められる。これらことから変質したカタクレーサイトであると判断した。

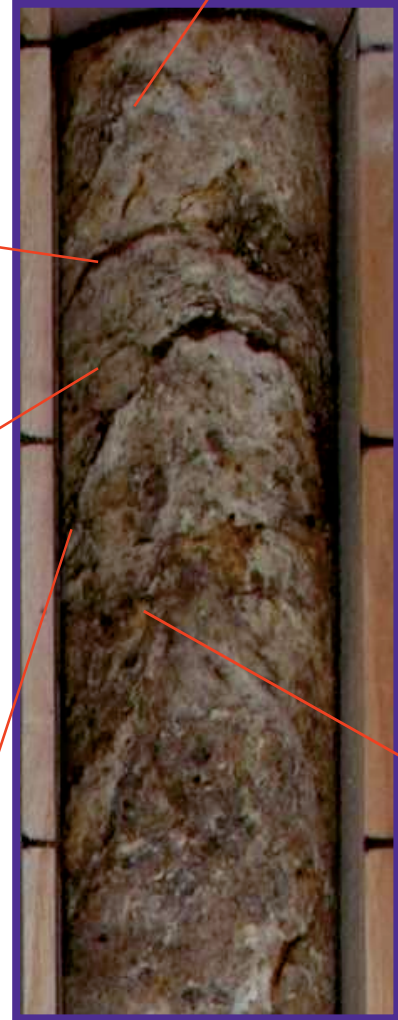
青枠部拡大

細粒部が網目状に分布する

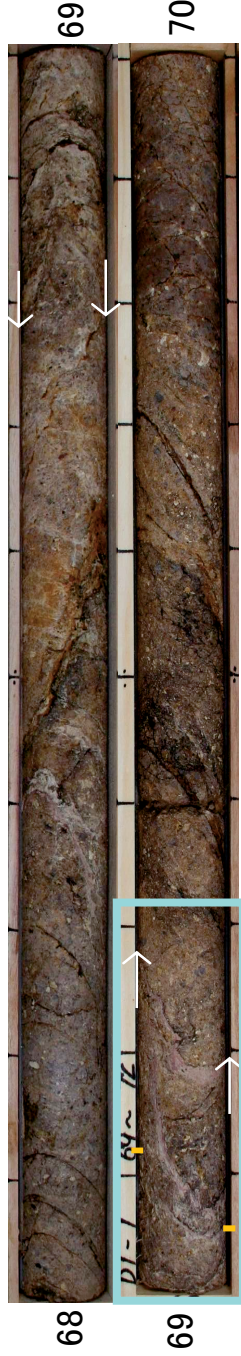
コア写真

- 68.84～69.00m：破砕部
68.84～68.93m：粘土混じり岩片状部 (Hj)
上端50°で不明瞭、下端55°でやや波打って連続。径5～10mmの粘土化した岩片主体。明灰褐～灰白色を呈する。幅32mm。
- 68.93～68.95m：粘土質礫状部 (Hb)
上端55°、下端50°でともにやや波打って連続。径5～18mmの粘土化した岩片を多く含む。やや硬質。石英は殆んど含まない。上下端は幅1～4mmでマンガン鉱染を受け灰黄褐色化。これ以外は灰白色を呈する。幅20～30mm。
- 68.95～69.00m：粘土混じり岩片状部 (Hj)
上端50°、下端45°でともにやや波打って連続。径5～10mmの粘土化した岩片主体。下端は幅2mmの硬質な淡褐色粘土脈を伴う。灰褐色を呈する。幅32～35mm。
- 69.00～69.73m：大半の割れ目は消滅するが、69.42mに傾斜68°、69.67mに傾斜70°で直線的でシャープな割れ目が残留する。
- 69.06～69.18m：傾斜60～80°で幅2～8mmの灰赤色粘土脈が湾曲しながら連続する。

深度69.06mの灰白色粘土は連続性・直線性が良い

深度69.10mの灰赤色粘土は不連続となる

- ・深度69.00～69.06mは、粘土混じり岩片状を呈し、やや硬質であるが、含まれる細粒部は局所的に分布し、連続性及び直線性に乏しく、原岩組織が認められる岩片を主体とし基質も細粒化した岩片からなる組織が認められる。これらのことから変質したカタクレーサイトであると判断した。
- ・深度69.06mには、灰白色粘土を挟んでいる。粘土は軟質で、連続性及び直線性が良く、原岩組織が認められる岩片を主体とし基質も細粒化した岩片からなる組織が認められない。これらのことから断層ガウジであると判断した。
- ・深度69.06～69.10mは、粘土混じり岩片状を呈し、やや硬質であるが、含まれる細粒部は局所的に分布し、連続性及び直線性に乏しく、原岩組織が認められる岩片を主体とし基質も細粒化した岩片からなる組織が認められる。これらのことから変質したカタクレーサイトであると判断した。
- ・深度69.10mには、灰赤色粘土を挟んでいる。粘土は軟質であるが、湾曲し、不連続であるため、変質したカタクレーサイト中の粘土脈であると判断した。
- ・深度69.10～69.18mは、粘土混じり岩片状を呈し、やや硬質であるが、含まれる細粒部は局所的に分布し、連続性及び直線性に乏しく、原岩組織が認められる岩片を主体とし基質も細粒化した岩片からなる組織が認められる。これらのことから変質したカタクレーサイトであると判断した。
- ・深度69.18～69.20mには、灰赤色粘土を挟んでいる。粘土は軟質で、連続的であるが、直線性に乏しいため、変質したカタクレーサイト中の粘土脈であると判断した。

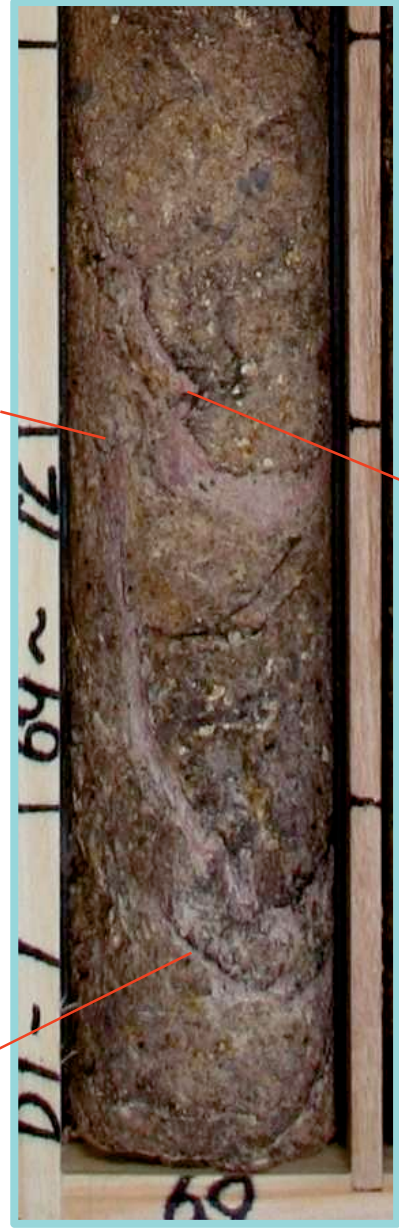
水色枠部拡大

深度69.18～69.20mの灰赤色粘土は直線性に乏しい

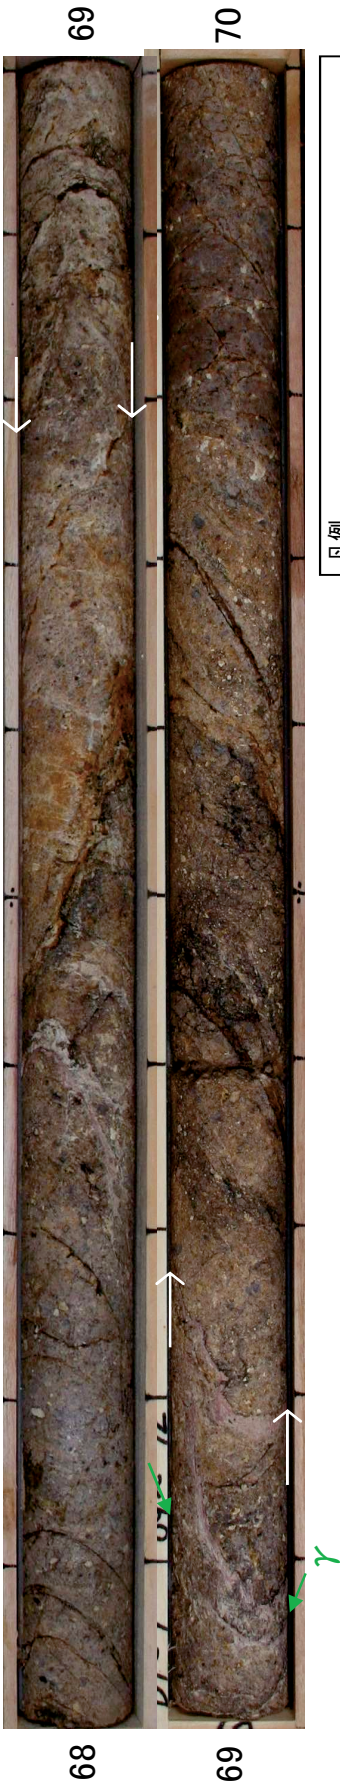
コア写真

・薄片は断層面 γ 及び細粒化が進んだ範囲を含むように作製した。

※断層面 γ は最新活動面

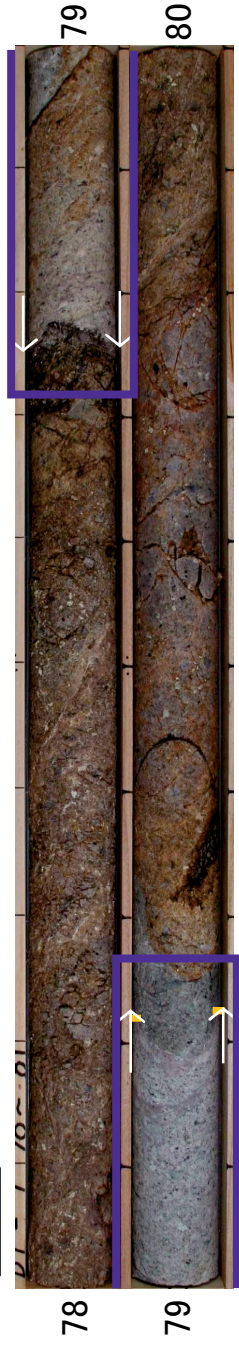
コア写真

・一方、深度79.19mには幅1～3mmの軟質な灰赤色粘土が挟在しており、幅が狭いため、肉眼観察では原岩組織が認められる岩片を主体とし基質も細粒化した岩片からなる組織の有無を把握できなかつた。これらのことから断層ガウジとして扱うこととした。

●78.77～79.19m：破碎部
粘土質礫状部 (Hj)
上端32°でやや湾曲して、下端63°で直線的にシャープに連続。岩組織は明瞭であるが、割れ目は78.97mの54°以外は消滅する。全体に変質しており、著しく軟質化する。79.15m以下に幅1～3mmの約60°で軟質な灰赤色粘土脈を3箇所伴う。灰褐～明青灰色を呈する。

・深度78.77～79.19mの「粘土質礫状」と記載の箇所については、全体的にやや軟質であるが、所々、挟在する灰赤色の粘土脈は、いずれも境界面が漸移的で、連続性及び直線性に乏しく、また、全体的に原岩組織が認められる岩片を主体とし基質も細粒化した岩片からなる組織が認められる。これらのことから変質したカタクレーサイトであると判断した。
