第7.4.4.254図 (2) 破碎部性状 H24-DI-1 深度78.77~79.19m (薄片作製位置)

第7.4.4.254図 (3) 破砕部性状 H24-D1-1 深度78.77~79.19m (変位センス, 薄片観察による断層岩区分(1/2))

破砕部性状 H24-D1-1 深度78.77~79.19m (変位センス, 薄片観察による断層岩区分(2/2))

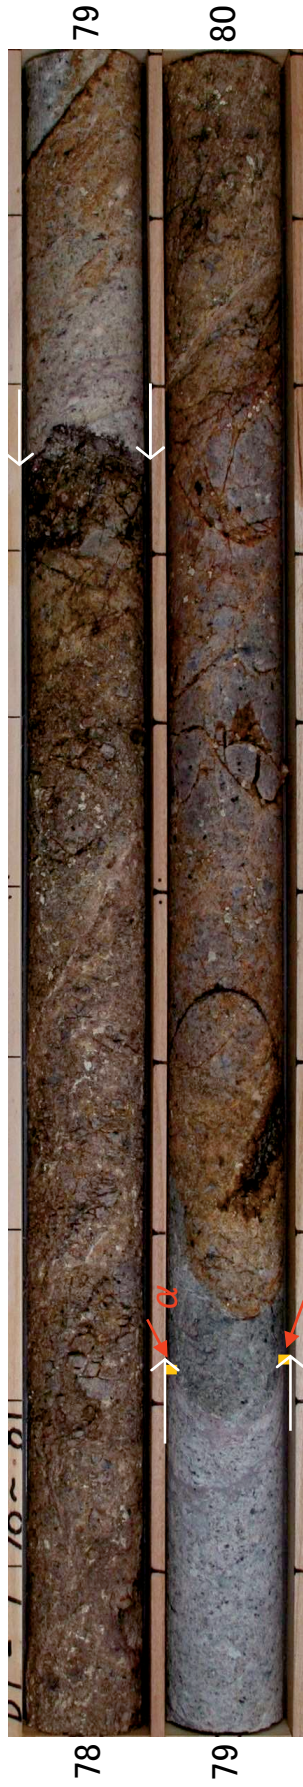
コア写真

・薄片は断層面 α 及び細粒化が進んだ範囲を含むように作製した。

※断層面 α は最新活動面

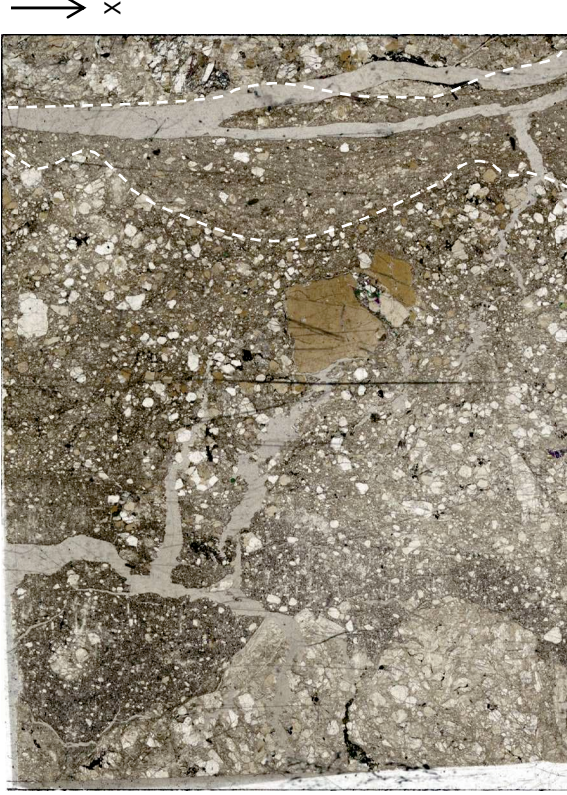
薄片全景写真 (単ニコル)

X: 糸線方向 (下向きを正とする)
Z: 断層面の法線方向 (上向きを正とする)

・H24-D1-1のボーリングコアから採取した薄片試料の観察結果によれば最新活動ゾーンの変位センスは、右ずれを伴う逆断層である。
 ・最新活動ゾーンに以下の特徴が認められることから、カタクレーサイトのみからなる破砕部であると判断した。

- (カタクレーサイト) 基質を構成する粘土鉱物は少ない。
- (カタクレーサイト) 断層面に沿った帯状の粘土状の岩片は局所的である。
- (カタクレーサイト) 多様な粒径の岩片が多く認められる。
- (カタクレーサイト) 角ばった岩片が多い。
- (カタクレーサイト) ジグソー状の角礫群が認められる。

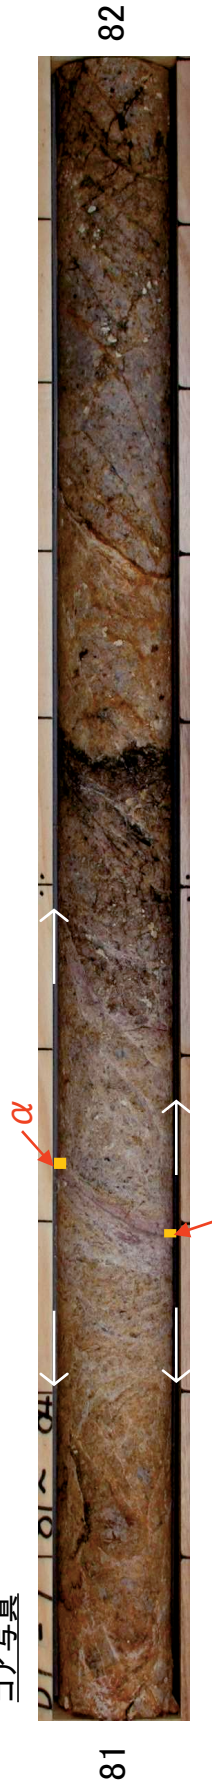
コア写真

・薄片は断層面 α 及び細粒化が進んだ範囲を含むように作製した。

※断層面 α は最新活動面
