第7.4.4.257図 (5)

破碎部性状 H24-D1-1 深度90.26~90.84m (変位センス, 薄片観察による断層岩区分(2/2))

第7.4.4.258図 (3) 破砕部性状 H24-D1-1 深度91.26~91.52m (変位センス, 薄片観察による断層岩区分(1/4))

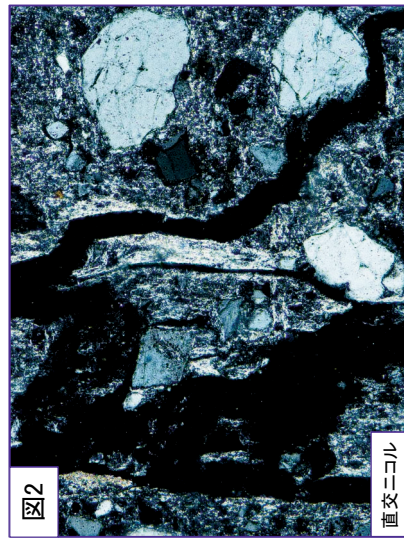
・最新活動ゾーンには、以下の特徴が認められる。

- 基質は粘土鉱物を主体とする。(図2)
- 岩片は少ない。(図2)
- 岩片量は漸移的に変化する。(図1)
- 角ばった岩片が多い。(図2)

赤矢印：岩片量が漸移的に増加する

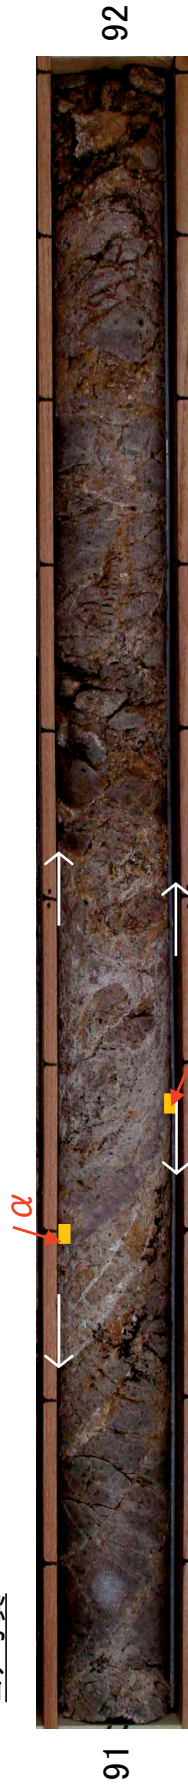
コア写真

・薄片は断層面 α 及び細粒化が進んだ範囲を含むように作製した。

※断層面 α は最新活動面
