第7.4.4.268図 (4) 破碎部性状 H27-B-1 深度49.17~49.22m (変位センス, 薄片観察による断層岩区分(2/2))

第7.4.4.269図 (1) 破砕部性状 H27-B-1 深度52.72～52.81m (肉眼観察による断層岩区分)

第7.4.4.269図 (2) 破砕部性状 H27-B-1 深度52.72~52.81m (薄片作製位置)

第7.4.4.269図 (3) 破砕部性状 H27-B-1 深度52.72~52.81m (変位センス, 薄片観察による断層岩区分(1/2))

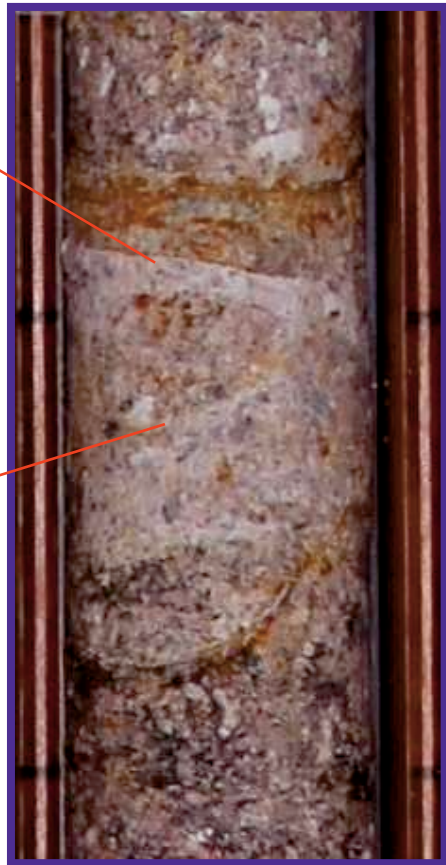
●52.72～52.81m：破砕部  
 52.72～52.80m：粘土混じり岩片状部 (Hj)  
 上端56°で直線的に、下端14°で波打って連続。径5～10mm岩片（硬さ「D」主体）と岩片間の幅1～2mm脈状～径2～5mm斑点状粘土部からなる。明褐灰色を呈する。幅40～90mm。  
 52.80～52.81m：礫混じり粘土状部 (Hc-2)  
 上端14°で波打って、下端14°で直線的に連続。軟質で、径1～2mm石英粒、径2～3mm粘土化岩片を10～20%含む。灰白色を呈する。幅7～10mm。

細粒部が網目状に分布する  
 深度52.80～52.81mの軟質粘土

・深度52.72～52.80mの「粘土混じり岩片状」と記載の箇所については、全体的にやや軟質であるが、含まれる細粒部は網目状に分布し、連続性及び直線性に乏しく、原岩組織が認められる岩片からなる組織も認められる。これらのことから変質したカタクレーサイトであると判断した。

・深度52.80～52.81mの「礫混じり粘土状」と記載の箇所については、幅が狭いため、原岩組織が認められる岩片を主体とし基質も細粒化した岩片からなる組織の有無を把握できず、上端の境界は波打って直線性に乏しいが、粘土は軟質で連続し、下端の境界は直線的である。これらのことから断層ガウジとして扱った。

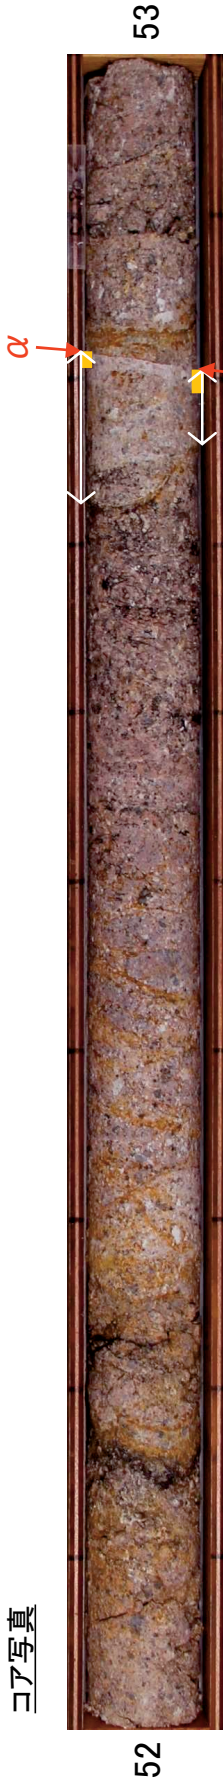
薄片作製位置写真

・薄片は断層面 $\alpha$ 及び細粒化が進んだ範囲を含むように作製した。

※断層面 $\alpha$ は最新活動面

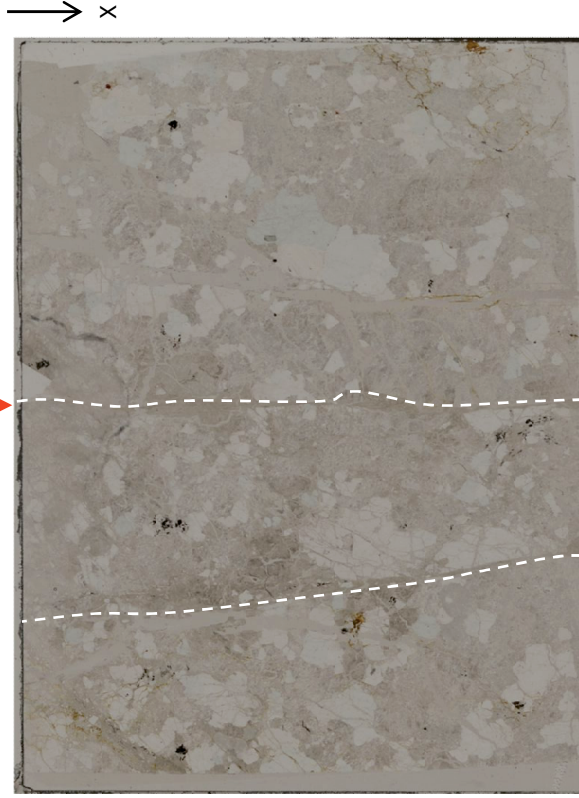
薄片全景写真(単ニコル)

X:糸線方向(下向きを正とする)  
Z:断層面の法線方向(上盤側を正とする)

・H27-B-1のボーリングコアから採取した薄片試料の観察結果によれば最新活動ゾーンの変位センスは、逆断層成分が卓越する。  
 ・最新活動ゾーンに以下の特徴が認められることから、カタクレーサイトのみからなる破砕部であると判断した。  
 ➢ (カタクレーサイト) 基質を構成する粘土鉱物は少ない。  
 ➢ (カタクレーサイト) 断層面に沿った帯状の粘土状の角礫物が多い。  
 ➢ (カタクレーサイト) ジグソー状の角礫群が認められる。  
 ➢ 岩片は少ない。
