第7.4.4.273図 (3) 破砕部性状 H27-B-1 深度74.36~74.50m (変位センス, 薄片観察による断層岩区分(1/2))

第7.4.4.274図 (1) 破碎部性状 H27-B-1 深度75.57～76.00m (肉眼観察による断層岩区分)

第7.4.4.274図 (3) 破砕部性状 H27-B-1 深度75.57~76.00m (変位センス, 薄片観察による断層区分(1/3))

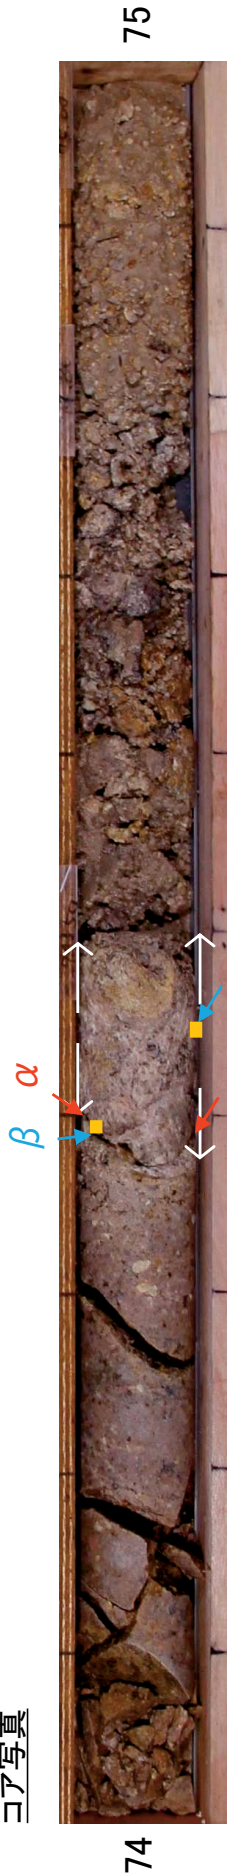
コア写真

・薄片は断层面  $\alpha$ 、 $\beta$  及び細粒化が進んだ範囲を含むように作製した。

※作製した薄片は断层面  $\beta$  (N41° W66° W, 糸線52R) のXZ方向で作製しているが、断层面  $\alpha$  においてもXZ方向と同様の構造がみられる方向にある。  
 ※断层面  $\alpha$  は最新活動面

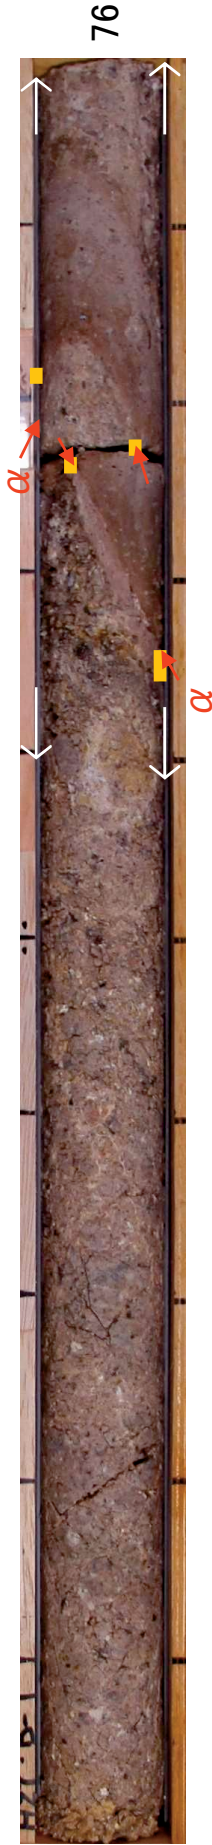
コア写真

・薄片は断層面  $\alpha$  及び細粒化が進んだ範囲を含むように作製した。

※断層面  $\alpha$  は最新活動面
