第7.4.4.291図 (3) 破砕部性状 H27-B-2 深度85.58~85.76m (変位センス, 薄片観察による断層岩区分(1/2))

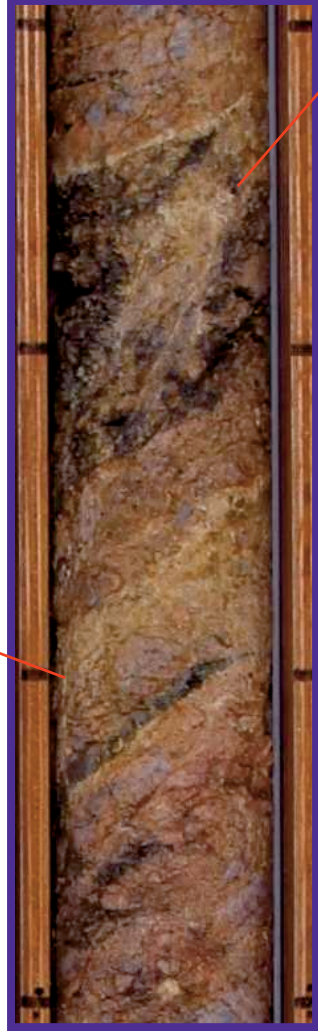
青枠部拡大

細粒部はせん滅する

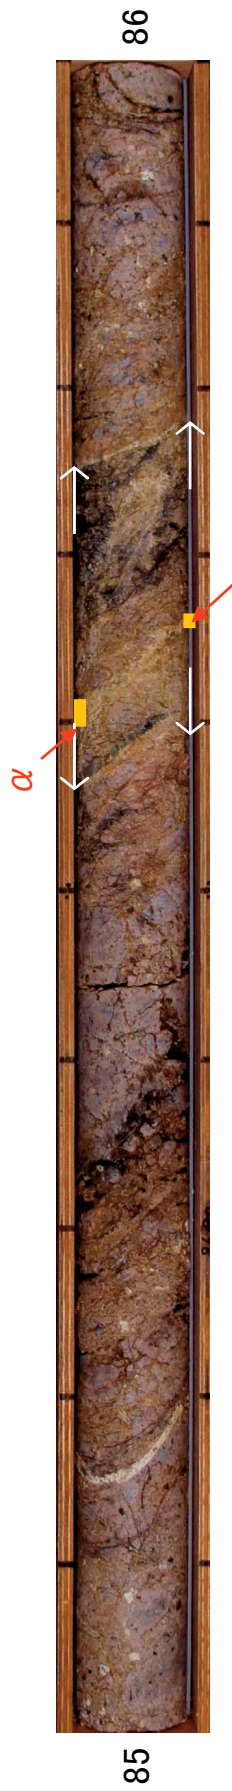
コア写真

・薄片は断層面 α 及び細粒化が進んだ範囲を含むように作製した。

※断層面 α は最新活動面

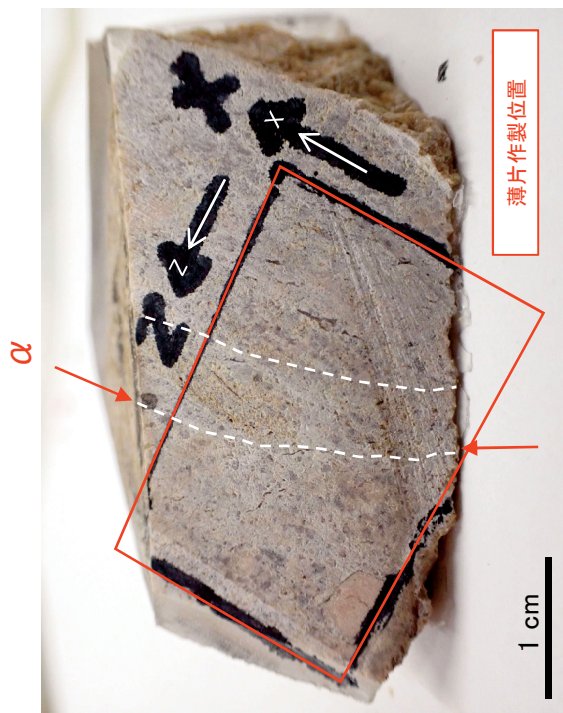
薄片作製位置写真

X: 糸線方向(下向きを正とする)
Z: 断層面の法線方向(上向きを正とする)

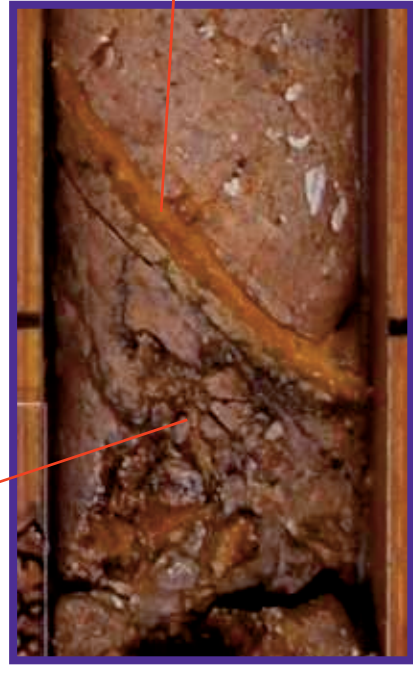
コア写真

●88.38～88.43m：破碎部
 88.38～88.42m：砂混じり岩片状部（Hj）
 傾斜50°で、上端は直線的な密着割れ目で、下端は直線的に連続。下位のHc-1の粘土と同方向の割れ目が数本と、これらに斜交する割れ目により径5～10mmに岩片化している。粘土は殆んど伴わないが、一部の岩片間では砂状化する。にぶい橙色を呈する。幅35mm。
 88.42～88.43m：粘土状部（Hc-1）
 傾斜50°で上下端とも直線的に連続。石英粒、岩片を殆んど含まない。軟質。明黄褐色を呈する。幅5mm。

細粒部は局部的に分布する

連続性及び直線性が良い細粒部

・深度88.38～88.42mの「砂混じり岩片状」と記載の箇所については、硬質で、含まれる細粒部は局部的に分布し、連続性及び直線性に乏しく、原岩組織が認められる岩片を主体とし基質も細粒化した岩片からなる組織も認められる。これらのことからカタクレーサイトであると判断した。
 ・深度88.42～88.43mの「粘土状」と記載の箇所については、軟質で、細粒部の連続性及び直線性が良く、原岩組織が認められる岩片を主体とし基質も細粒化した岩片からなる組織も認められない。これらのことから断層ガウジであると判断した。

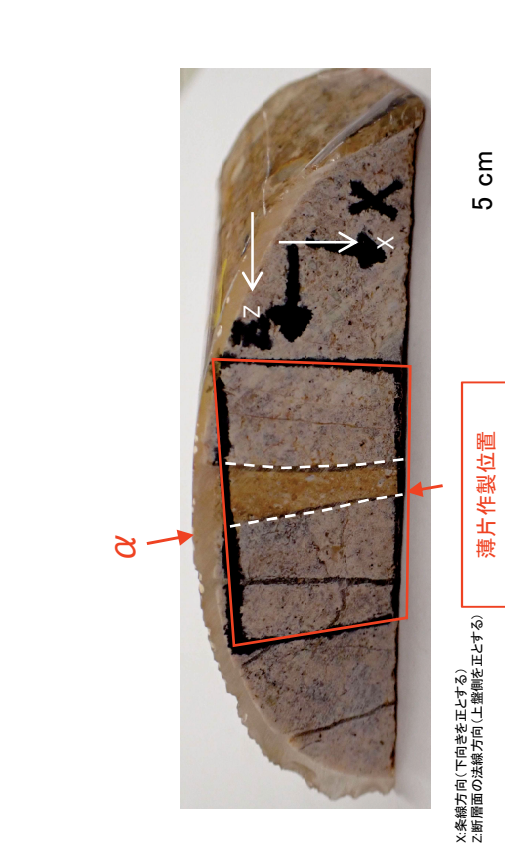
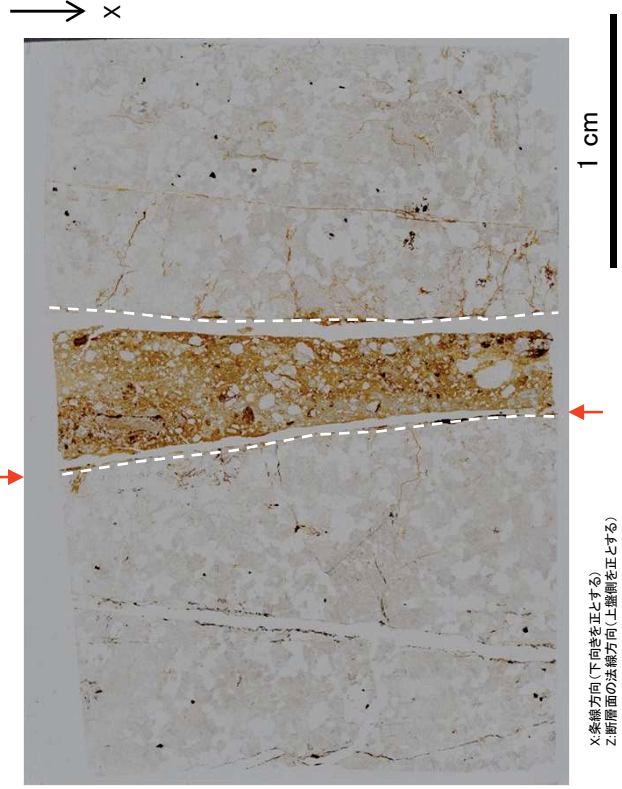
薄片全景写真(単ニコル)

薄片作製位置写真
