第7.4.4.301図 (3) 破碎部性状 H27-B-2 深度154.53~154.71m (変位センス, 薄片観察による断層岩区分(1/2))

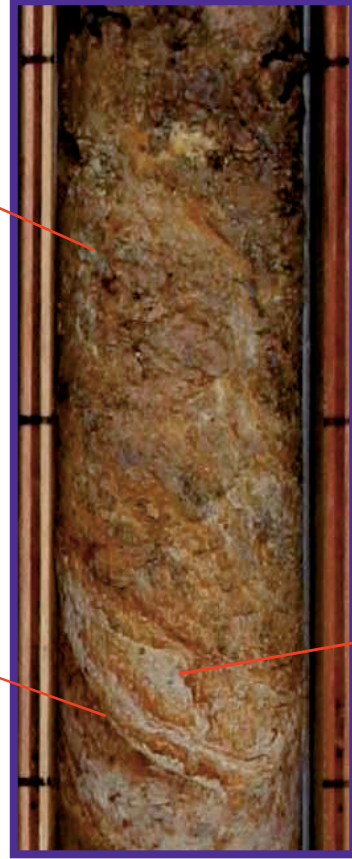
コア写真

- 深度28.50～28.51mの「礫混じり粘土状」と記載の箇所については、軟質で、細粒部の連続性及び直線性が良く、原岩組織が認められる岩片を主体とし基質も細粒化した岩片からなる組織も認められない。これらのことから断層ガウジであると判断した。
- 深度28.51～28.53mの「粘土混じり礫状」と記載の箇所については、軟質であるが、含まれる細粒部は網目状に分布し、連続性及び直線性に乏しく、原岩組織が認められる岩片を主体とし基質も細粒化した岩片からなる組織も認められる。これらのことから変質したカタクレーサイトであると判断した。
- 深度28.53～28.66mの「粘土混じり角礫状」と記載の箇所については、軟質であるが、含まれる細粒部は局所的に分布し、連続性及び直線性に乏しく、原岩組織が認められる岩片を主体とし基質も細粒化した岩片からなる組織も認められる。これらのことから変質したカタクレーサイトであると判断した。

連続性及び直線性が良い細粒部

細粒部が網目状に分布する

細粒部は局所的に分布する

- 28.50～28.66m：破砕部
28.50～28.51m：礫混じり粘土状部（Hc-2）
上端50°，下端50°。径5mm以下の岩片を10%程度含む。黄灰色を呈する。幅1～1.5mm。
- 28.51～28.53m：粘土混じり礫状部（Hj）
上端50°で直線的に、下端40°で波打って連続。径10mm以下の岩片主体で岩片間に幅1～2mmの黄灰色粘土を伴う。にぶい黄橙色を呈する。幅23～30mm。
- 28.53～28.66m：粘土混じり角礫状部（Hj）
上端40°で波打って連続、下端は不明瞭。径5～20mmの岩片からなり、細粒部が分布する。にぶい黄橙色を呈する。幅120mm。

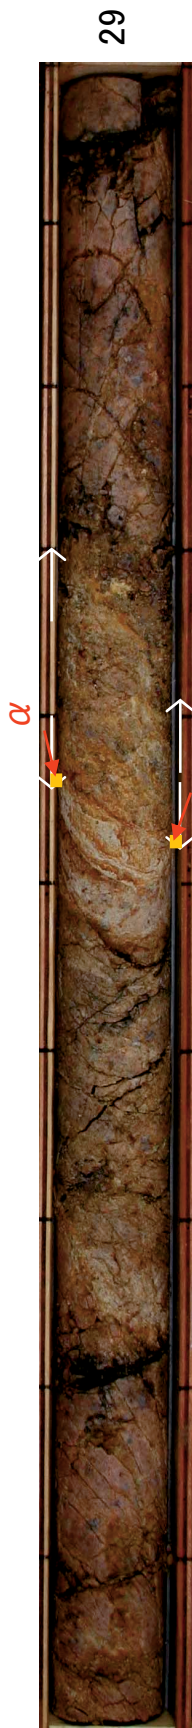
コア写真

・薄片は断層面 α 及び細粒化が進んだ範囲を含むように作製した。

※断層面 α は最新活動面
