第7.4.4.97図(4) K断層 ピット調査結果(1-1ピット) (その4)

第7.4.4.98図 K断層 条線観察結果 (1-1ピット)

第7.4.4.101図 (1) K断層 ピット調査結果(原電道路ピット) (その1)

第7.4.4.104図(1) D-1トレンチ北西法面の③層の層相区分(その1)

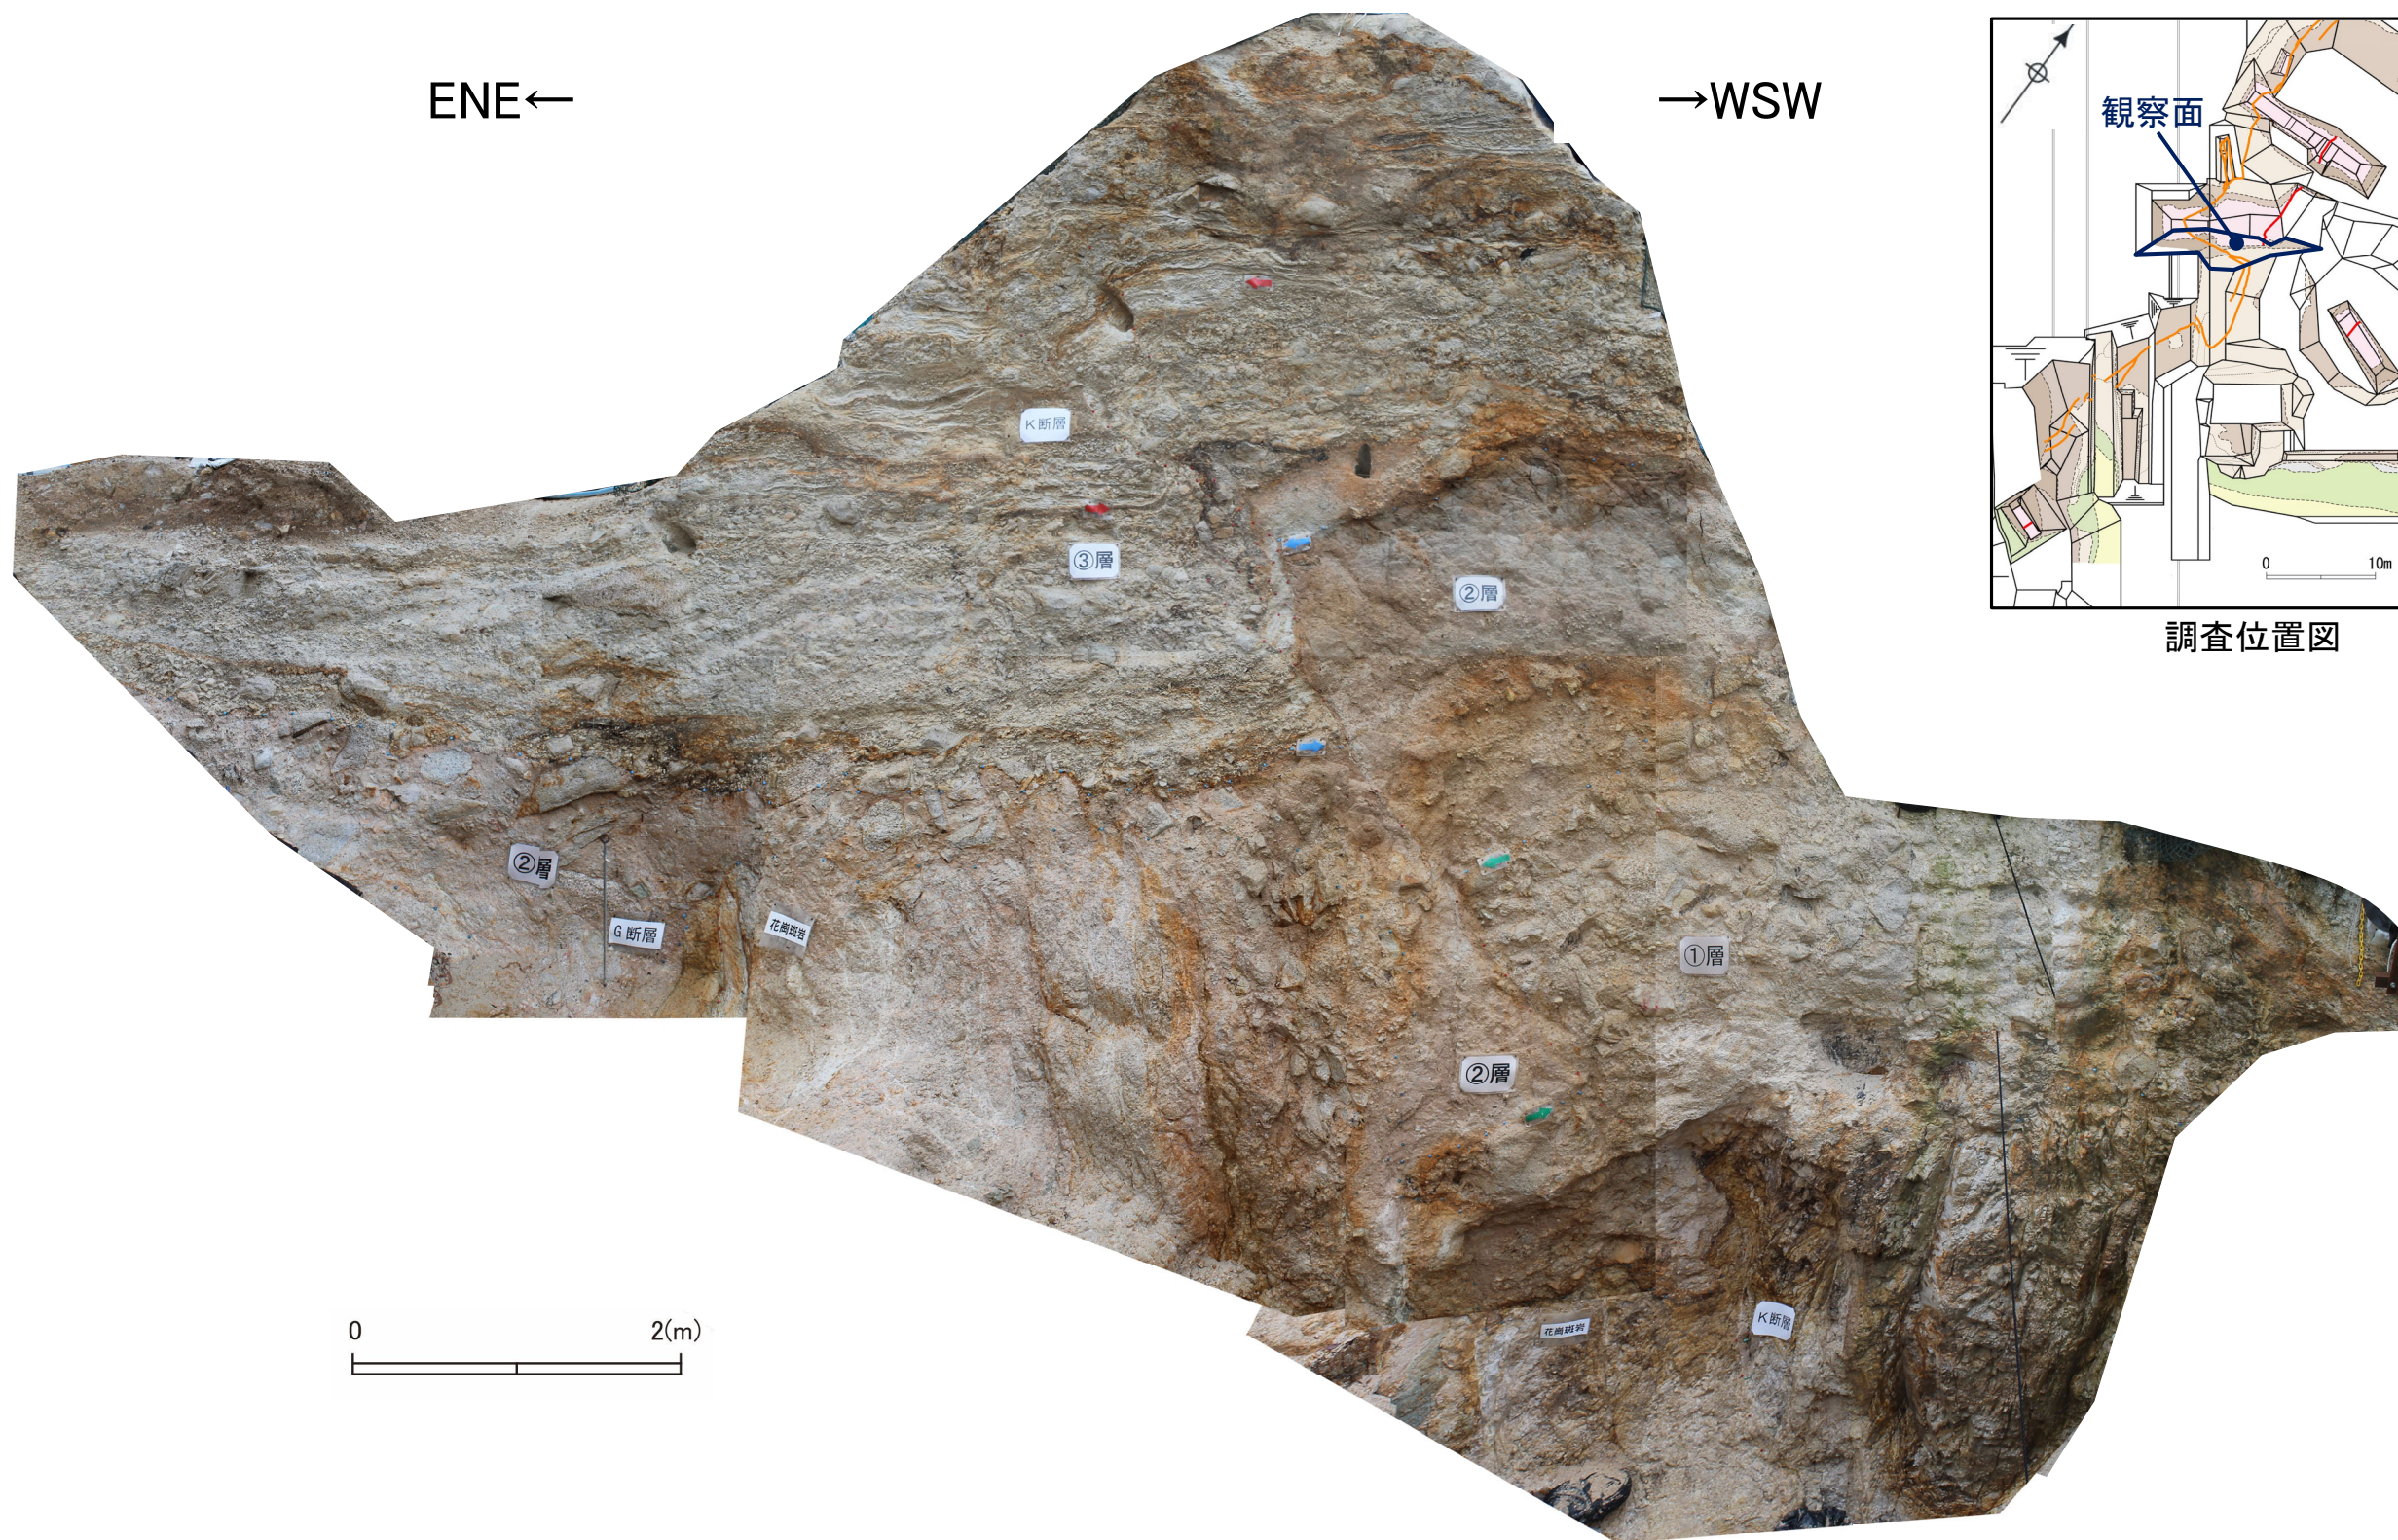
1-1ピット南面写真

• K断層はWNW-ESE方向で高角度南傾斜である。

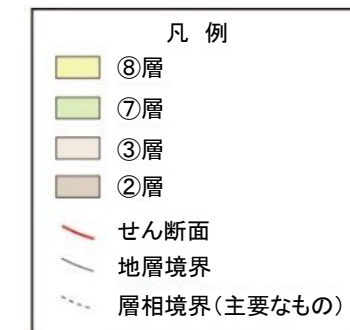
第7.4.4.101図 (3) K断層 ピット調査結果 (原電道路ピット) (その3)

ふげん道路ピット東法面(上段)

T.P. 17.2m

• 原電道路ピット東向き法面で認められるK断層は、②層及び③層中のC層までの地層に変位を与えているが、その直上に分布する③層中のD3層は変位・変形を受けておらず、D3層は下位のC層とは明瞭な傾斜不整合関係で接している。同法面では、K断層は数条に分岐しており、②層中の地層を変位基準とした鉛直変位量は合計で0.4mである。

- 原電道路ピット東向き法面で認められるK断層は、②層及び③層中のC層までの地層に変位を与えているが、その直上に分布する③層中のD3層は変位・変形を受けておらず、D3層は下位のC層とは明瞭な傾斜不整合関係で接している。同法面では、K断層は数条に分岐しており、②層中の地層を変位基準とした鉛直変位量は合計で0.4mである。
- 原電道路ピット東向き法面のスケッチと写真及びK断層が通過している付近の拡大写真を示す。

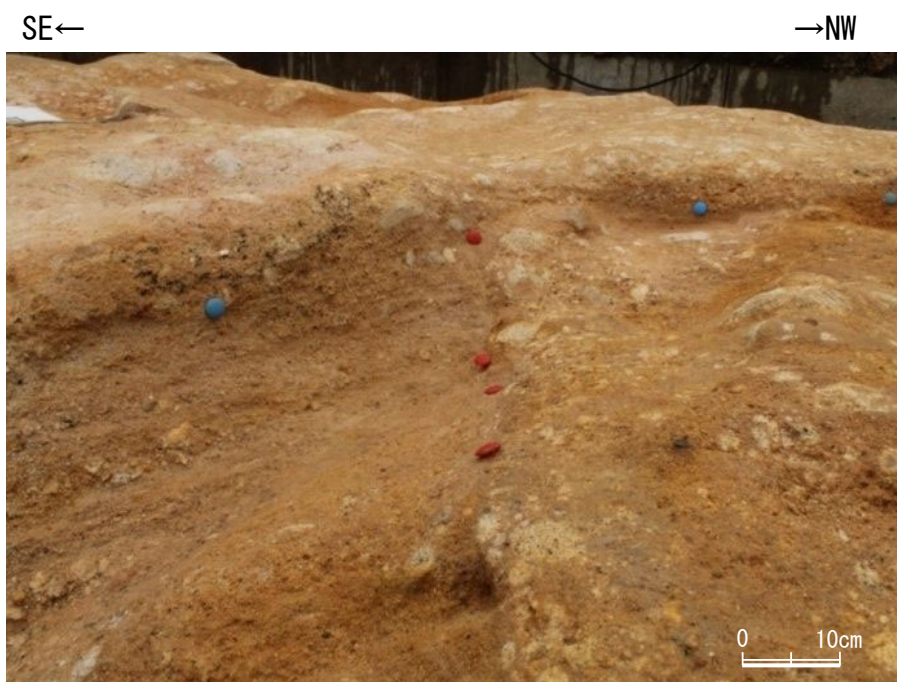
写真(拡大①)及びスケッチ

• 原電道路ピット島状頂盤部において、K断層は③層中のC層までの地層に変位を与えているが、その上位の地層である直上に分布する③層中のD3層は変位・変形を受けておらず、D3層は下位のC層とは明瞭な傾斜不整合関係で接している。

C3層 (a): 礫混じりシルト質砂
明褐色を呈する。砂は細～中粒砂からなり、径3～10mm程度の亜角～垂円礫を含む。下部ほど礫率が高く、下位の砂礫とは漸移する。

C3層 (b): 砂礫
明褐色～橙色を呈する。礫率は15%程度である。径10～50mmの風化した亜角～垂円礫を含む。基質はシルト質砂からなる。

D3層: 砂礫
明褐色～橙色を呈する。礫率は20%程度である。径10～40mmの風化した亜角～垂円礫を含む。基質はシルト質砂からなる。

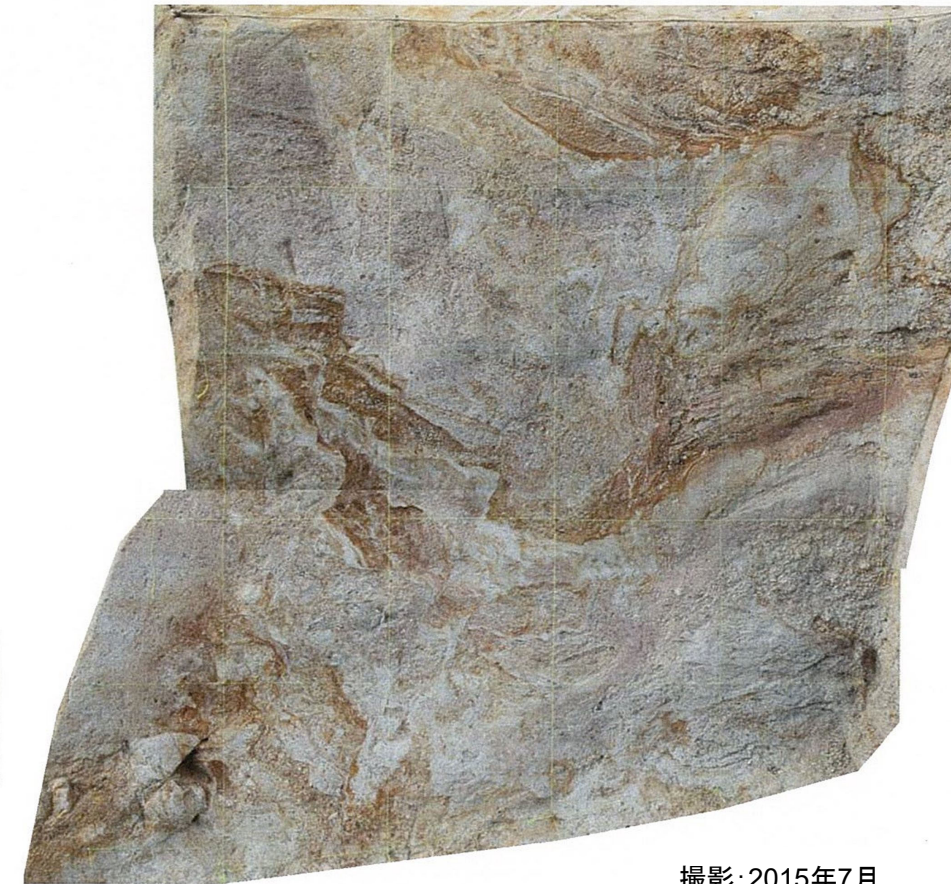
- ふげん道路ピットでは、K断層は数条に分岐しており、ふげん道路ピットの中央付近まで連続していることが確認でき、②層中の地層を変位基準とした鉛直変位量は合計で0.5mである。

| ①:f:N29° W75° W | ⑥:b:N75° W39° N |
| ②:f:N25° E76° W | ⑦:b:N30° W26° E |
| ③:f:N14° W62° W | ⑧:b:N57° W9° W |
| ④:f:N35° E75° W | ⑨:b:N77° E2° S |
| ⑤:f:N1° W70° W | ⑩:b:N47° W21° SE |

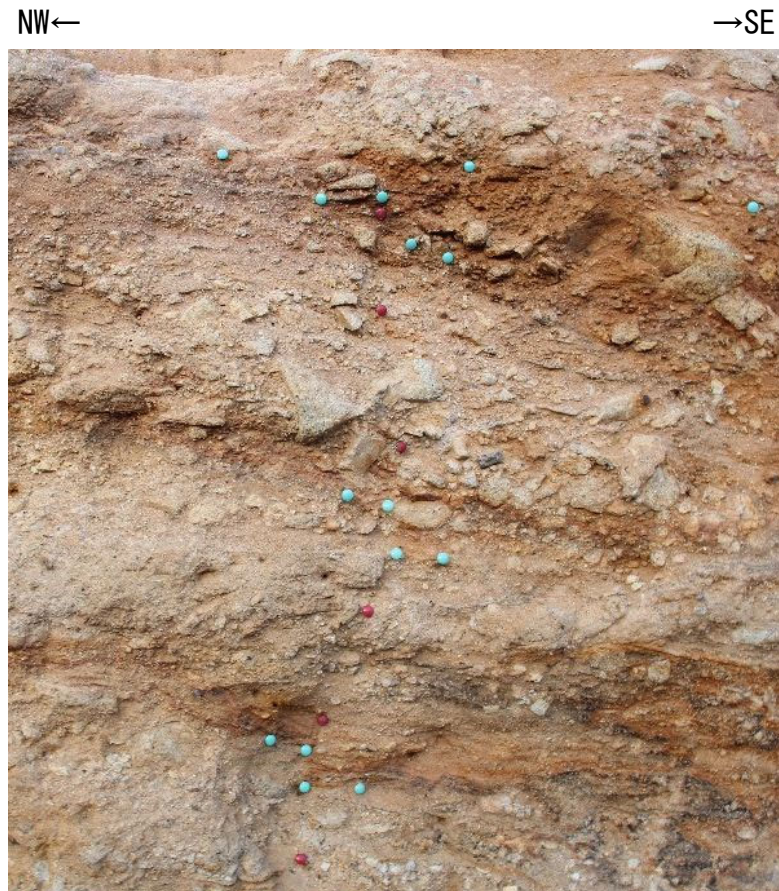
写真(拡大1)及びスケッチ

• ふげん道路ピット東法面において認められたK断層は、②層及び③層中のC層までの地層に変位・変形を与えているが、その直上に分布する③層中のD3層の基底には、原電道路ピット東向き法面と同様、K断層による変位・変形は及んでおらず、D3層は下位のC層とは明瞭な傾斜不整合関係で接している。

- K断層**
- D3: 砂礫
明褐色～橙色を呈する。礫率は20%程度であり、径10～40mmの風化した亜角～亜円礫を含む。基質はシルト質砂からなる。下位ほど礫率が高い。K断層を不整合で覆う。
- C3: 礫混じりシルト質砂
褐色を呈する礫率が20%程度と高い地層に明褐色を呈する礫率が10%程度と低い地層を挟む互層状を呈する。径10～100mm程度の風化した亜角～亜円礫を含む。基質はシルト質砂からなる。
- C1: 礫・シルト混じり砂
明褐色を呈する。礫率は15%程度であり、径5～30mmの風化した亜角～亜円礫を含む。基質はシルト混じり砂からなる。C3より細粒で互層状を呈する。

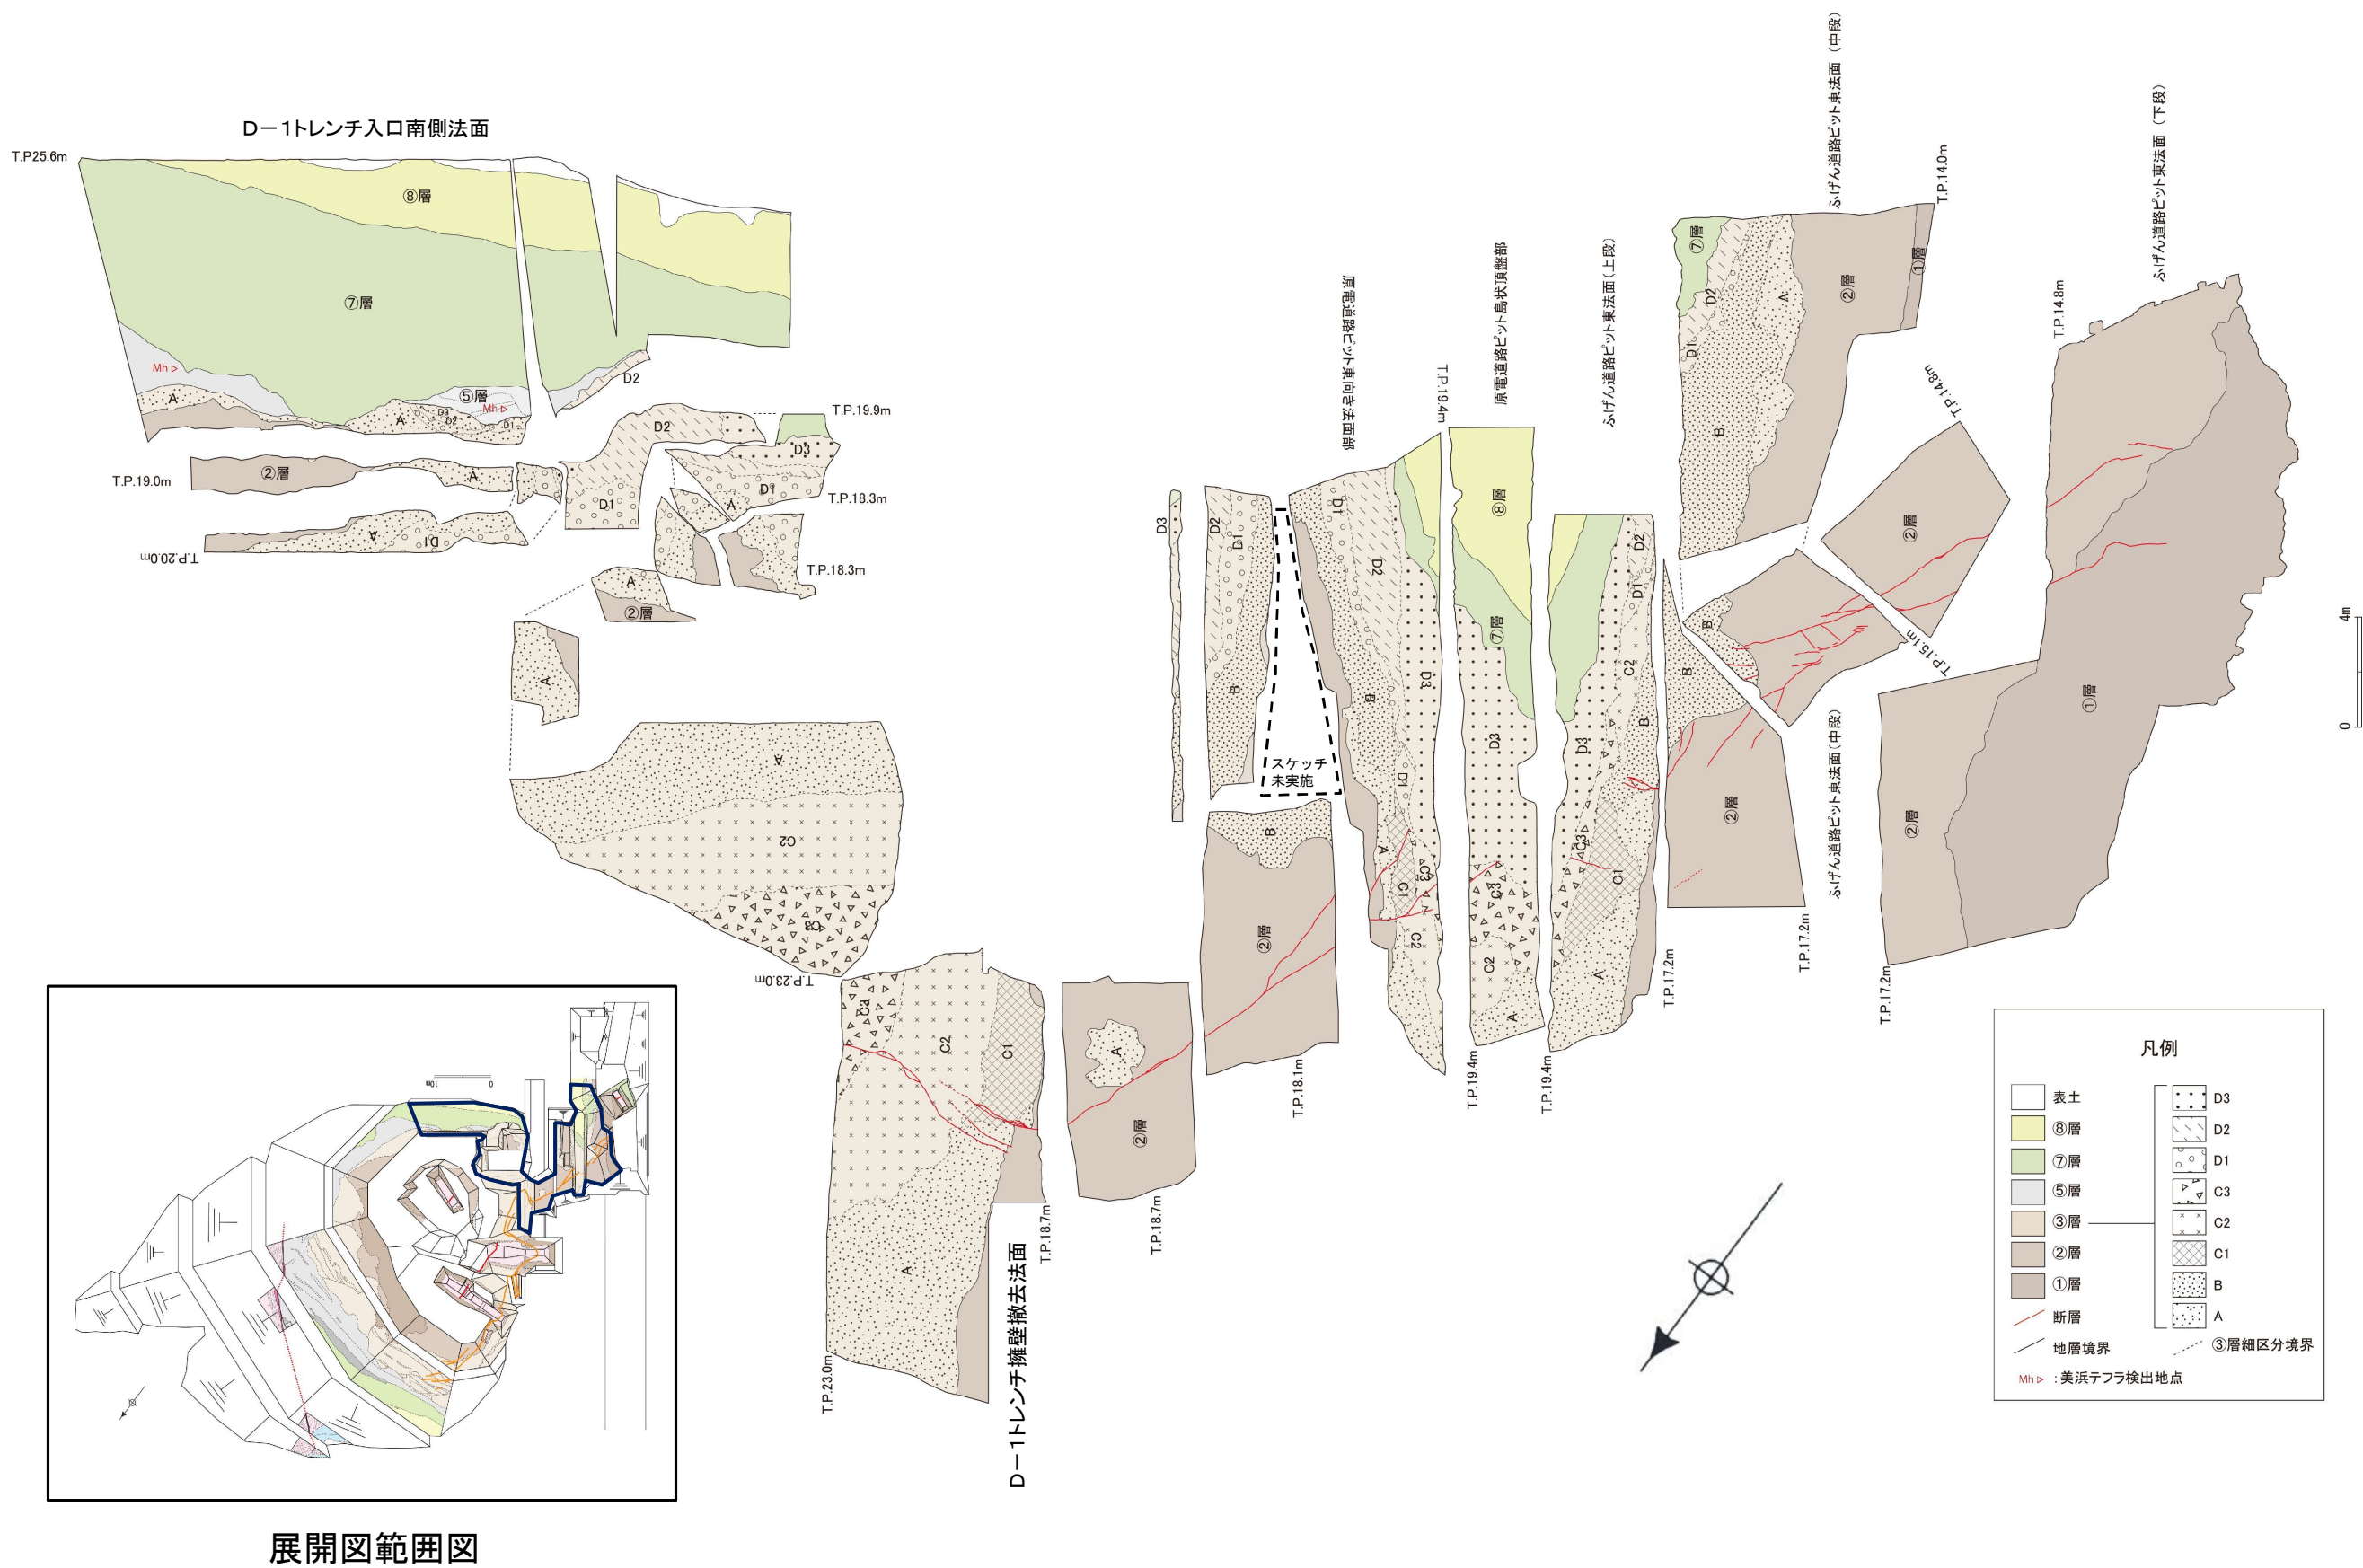
第7.4.4.103図 K断層 原電道路ピット付近の地質分布

• D-1トレンチ擁壁撤去法面，原電道路ピット及びふげん道路ピット付近に分布する③層は，D-1トレンチ入口南側法面まで連続して分布している。

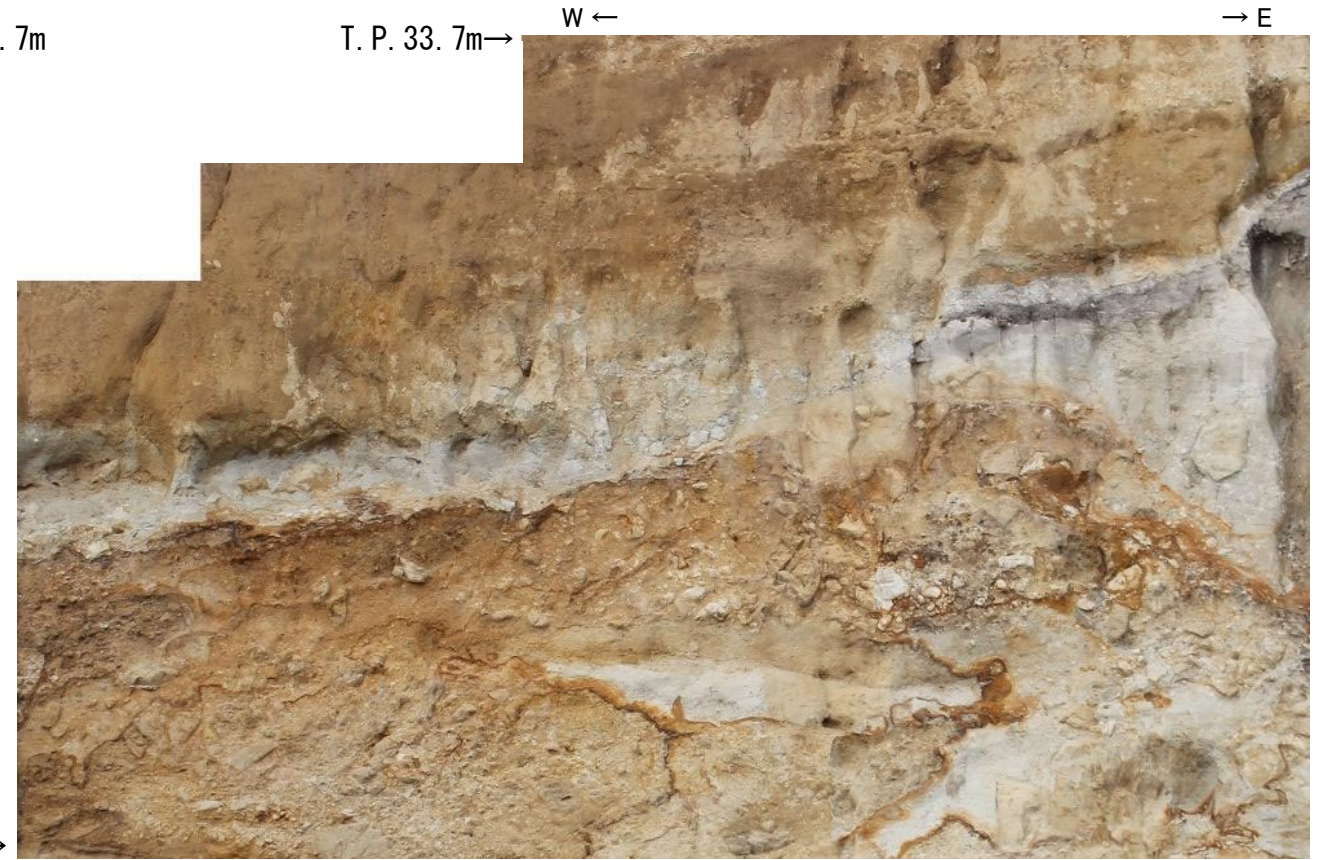
第7.4.4.104図 (6) D-1 トレンチ北西法面の③層の層相区分 (その6)

- K断層を覆うk層等の分布状況をより明確にするため、観察法面を奥行方向にさらに掘削し、観察を行った。
- D-1トレンチの③層のうちK断層近傍については、K断層の変位・変形が及んでいる範囲を詳細に検討するため③層を詳細に区分した。
- この細区分については、観察によって確認した礫率、礫径、堆積構造及び色調に着目した岩相区分により単層毎に区分した。

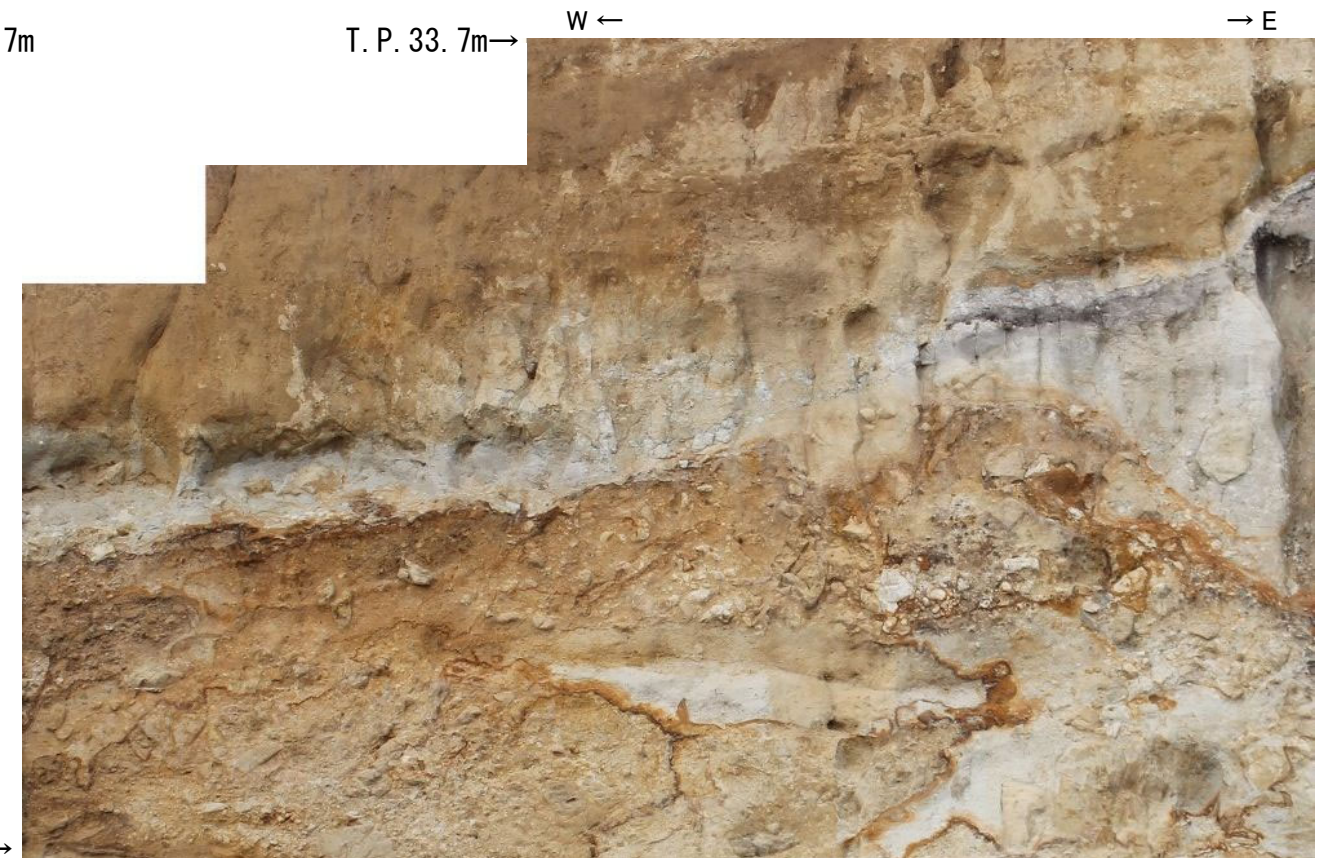
第7.4.4.104図 (7) D-1 トレンチ北西法面の③層の層相区分 (その7)

- 岩相区分から単層毎に区分したもののうち、単層が独立した地層をなすものはそのままし、単層の組み合わせ及び連続的な堆積関係にある一部の地層について一つの地層と扱うこととした。

- 2種類の砂礫（大～中礫主体／中～細礫主体）が連続的に堆積していることから一つの地層と扱うこととした。

- 砂礫（中～細礫主体）及びシルト混じり砂礫（巨～大礫主体）については、同時期に堆積したものであることから一つの地層と扱うこととした。
