第7.4.4.104図 (9) D-1 トレンチ北西法面の③層の層相区分 (その9)

第7.4.4.107図 K断層 トレンチ調査結果 (D-1 トレンチ北西法面) 法面掘り込みスケッチ

第7.4.4.109図 (2) K断層 走向・傾斜計測結果 (D-1トレンチ北西法面) (その2)

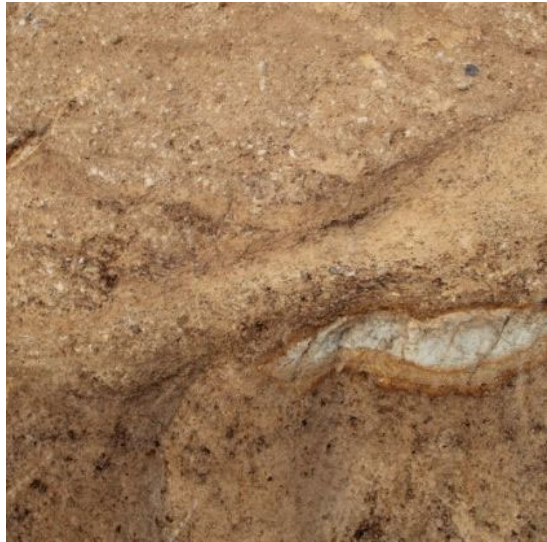
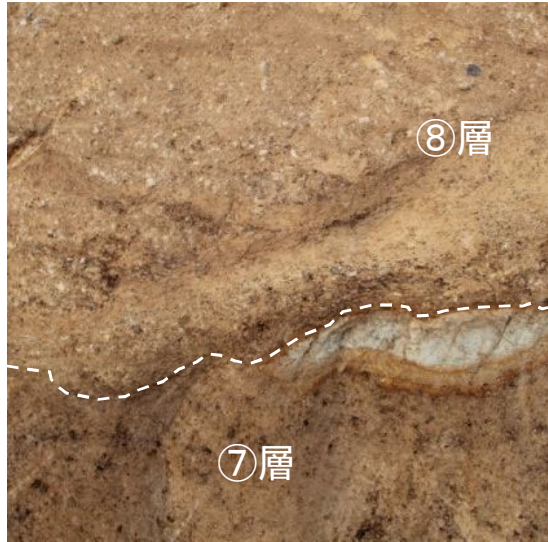
地層名	層相区分	解釈線なし	解釈線あり	性状
⑧層 ⑦層 ⑥層 ⑤層	⑧層- ⑦層	写真①

⑧：砂礫（細礫主体） 風化している（褐色～黄橙色） ⑧/⑦境界 ⑦：礫混じりシルト質砂 風化して土壌化している （橙色～明黄褐色，灰色）
	⑦層- ⑥層	写真②

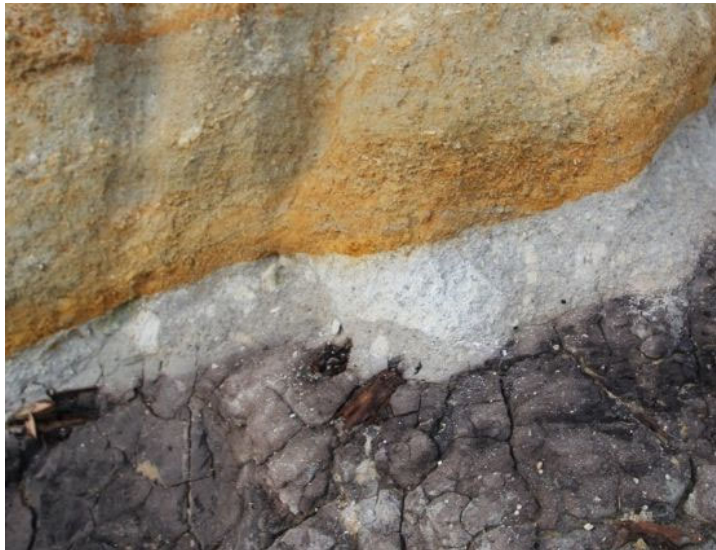
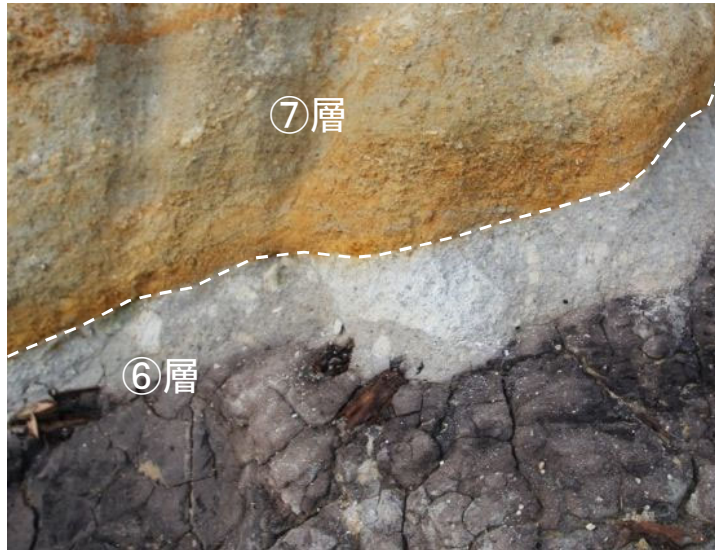
⑦：礫混じりシルト質砂 風化して土壌化している （橙色～明黄褐色，灰色） ⑦/⑥境界 ⑥：腐植質砂質シルト 木片を多数含む（暗灰色）
	⑥層- ⑤層	写真③

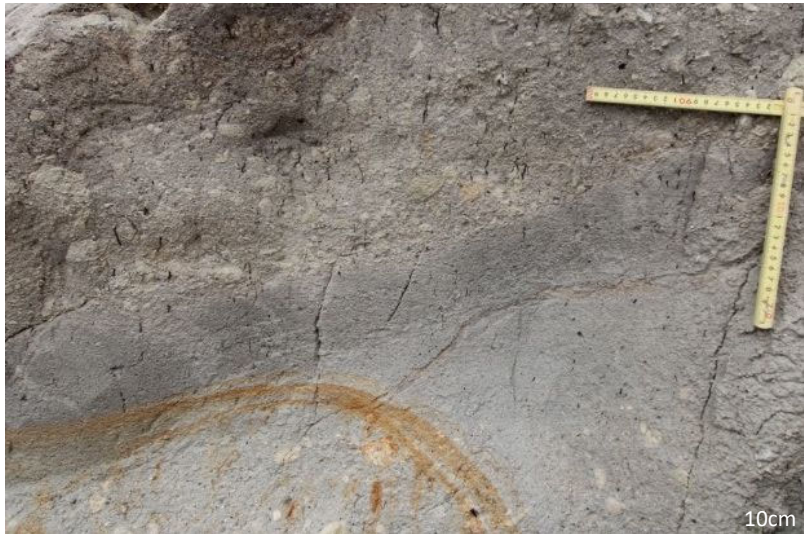
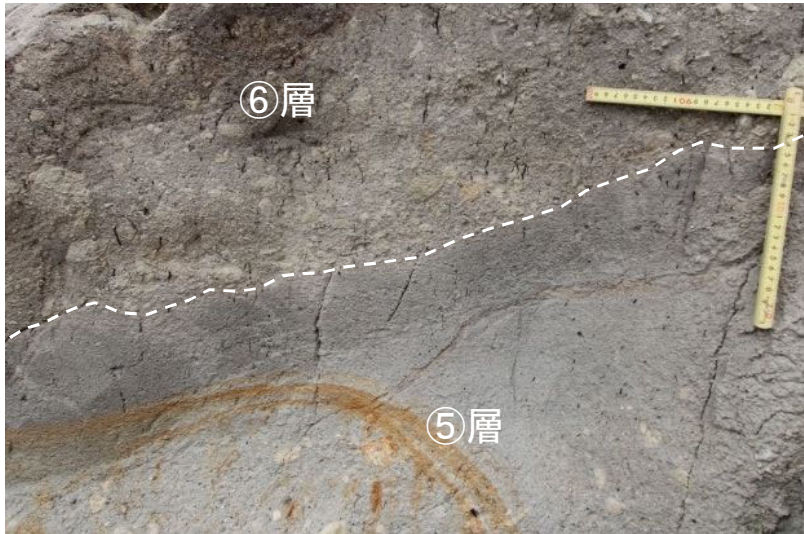
⑥：腐植質砂質シルト 木片を多数含む（暗灰色） ⑥/⑤境界 ⑤：シルト質砂礫及び 腐植を含むシルト質砂 互層状を呈する （黄灰色～明オリーブ灰色）

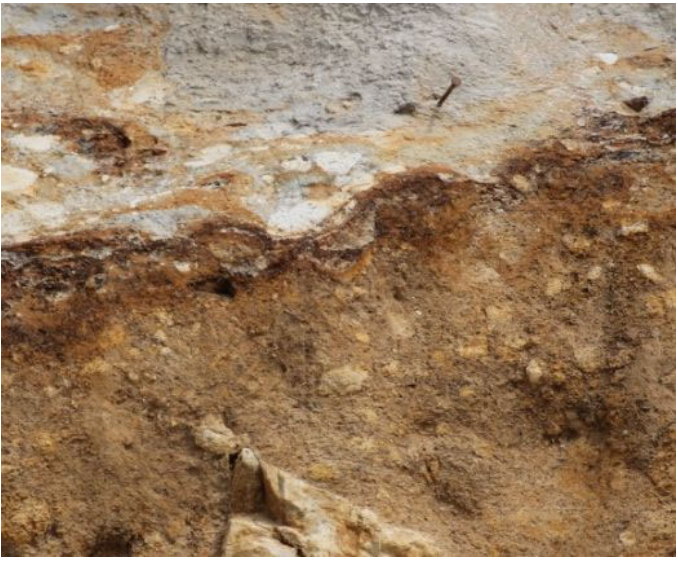
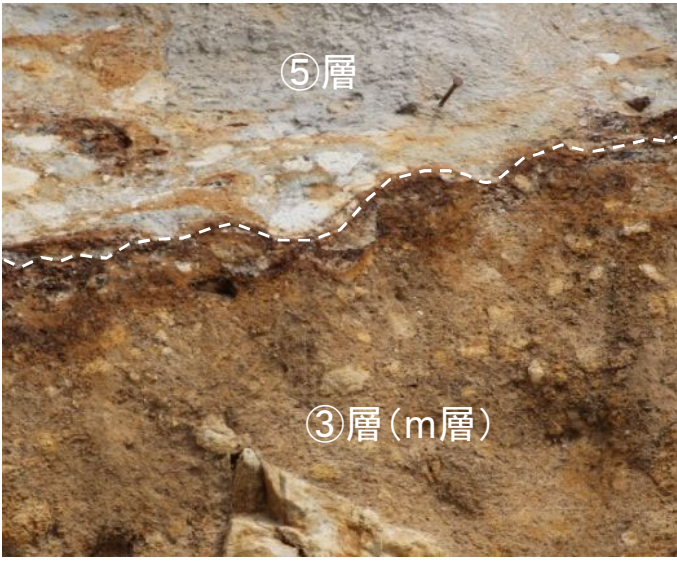
地層名	層相区分	解釈線なし	解釈線あり	性状
⑤層 ③層	⑤層- ③層 (m層)	写真④

⑤: シルト質砂礫及び腐植を含むシルト質砂 互層状を呈する (黄灰色～明オリーブ灰色) ⑤/③境界 m: シルト質砂礫 (中～細礫主体) くさり礫が多く風化している 締りが良い (黄橙色～橙色)
③層	n-m-l-i	写真⑤

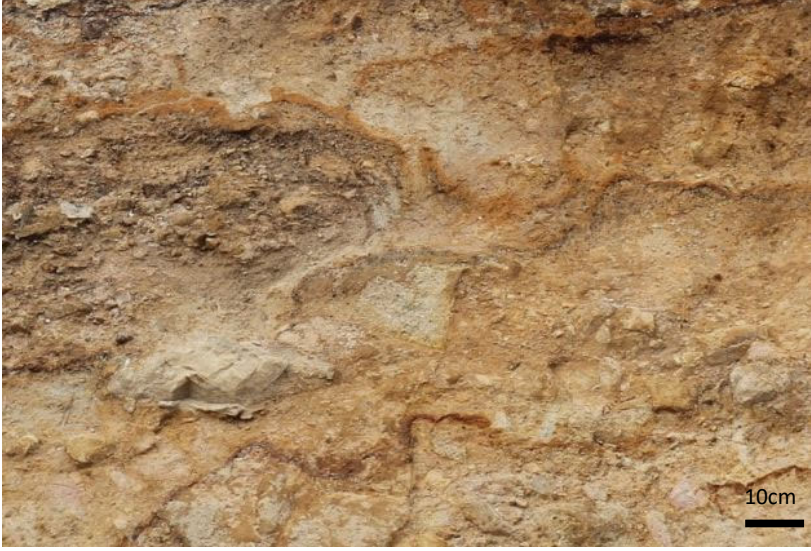
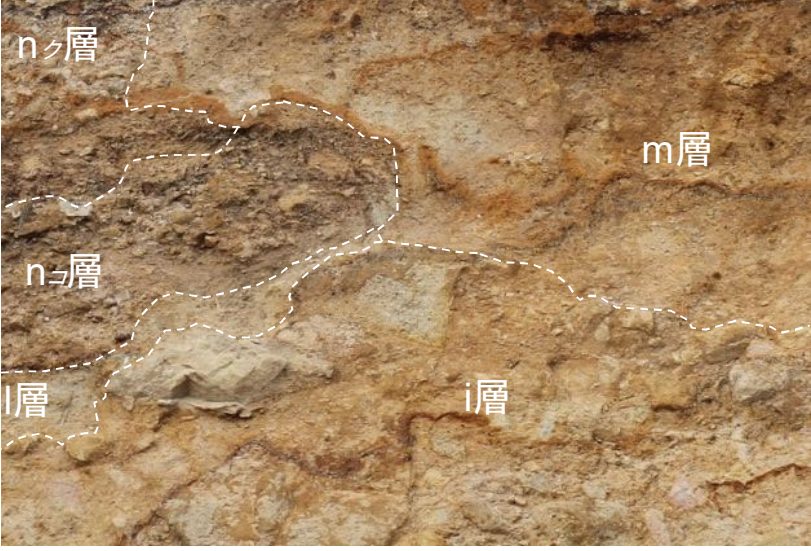
n: 砂礫 (中～細礫主体) チャンネルを埋積する 締りが悪い (橙色) m/n境界 m: シルト質砂礫 (中～細礫主体) くさり礫が多く風化している 締りが良い (黄橙色～橙色) n/i境界 n: 砂礫 (大～中礫主体) チャンネルを埋積する 締りが悪い (橙色) m/i境界 l: 礫混じりシルト質砂 (灰白色～にぶい橙色) i/i境界 i: 砂礫 (大～中礫主体) 東に傾斜する 締りが良い (にぶい橙色)
	k-m	写真⑥

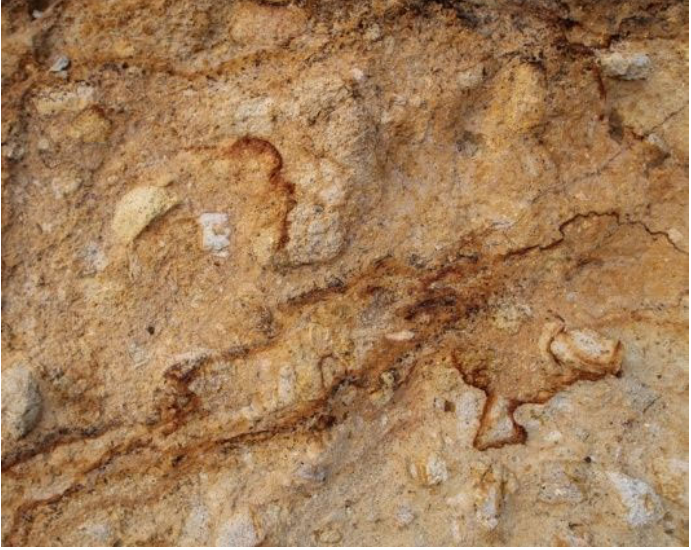
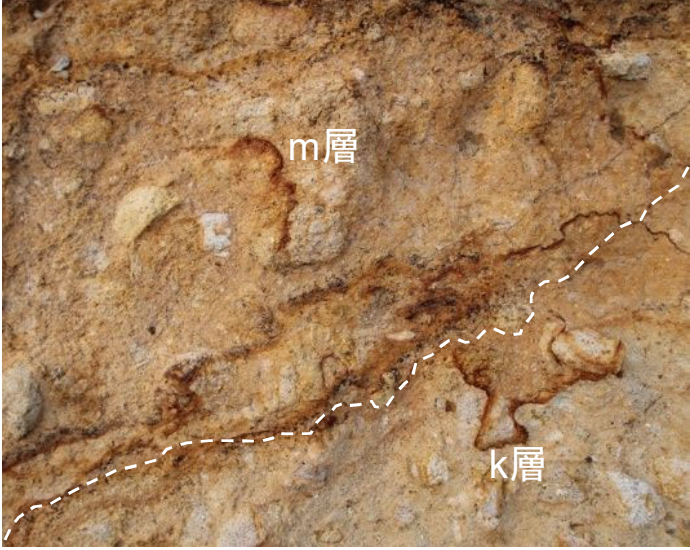
m: シルト質砂礫 (中～細礫主体) くさり礫が多く風化している 締りが良い (黄橙色～橙色) m/k境界 k: シルト質砂礫 (中礫主体) 締りが良い (にぶい橙色)

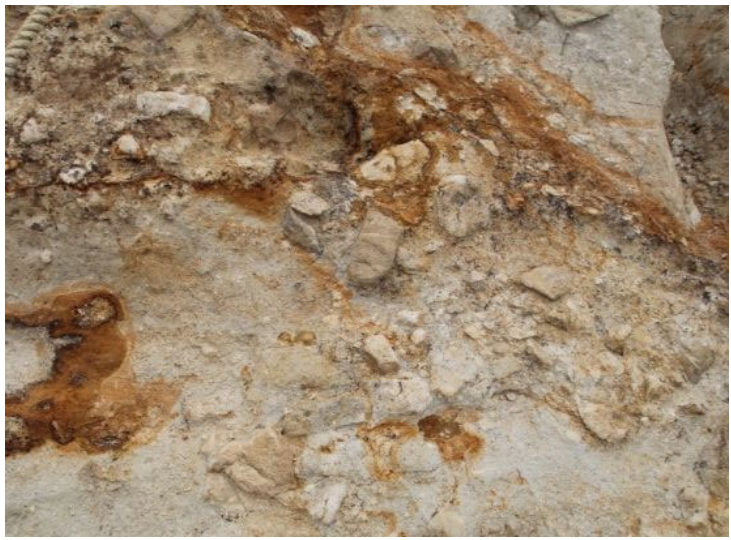
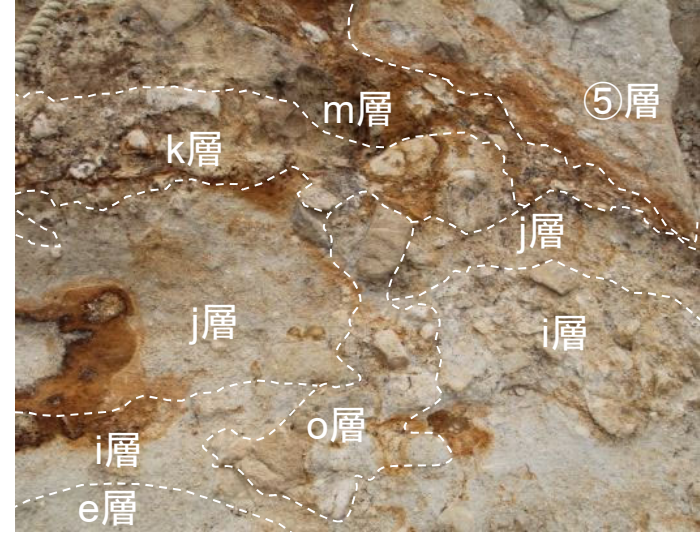
地層名	層相区分	解釈線なし	解釈線あり	性状
③層	e-i-j-k-m-o-⑤層	写真⑦

<p>⑤: シルト質砂礫及び腐植を含むシルト質砂五層状を呈する(黄灰色～明オリーブ灰色)</p> <p>m: シルト質砂礫(中～細礫主体)くさり礫が多く風化している締りが良い(黄橙色～橙色)</p> <p>m/k境界</p> <p>k: シルト質砂礫(中礫主体)締りが良い(にぶい橙色)</p> <p>k/j境界</p> <p>j: 礫混じりシルト質砂締りが良い</p> <p>j/o境界</p> <p>o: 砂礫(巨～大礫主体)水平な地層(i及びj)をチャンネル状に削り込む締りが良い(黄橙色～灰白色)</p> <p>j/i境界</p> <p>i: 砂礫(大～中礫主体)礫が多く締りが良い</p> <p>i/e境界</p> <p>e: 礫混じりシルト質砂締りが良い</p>
	n-m-l-i	写真⑧

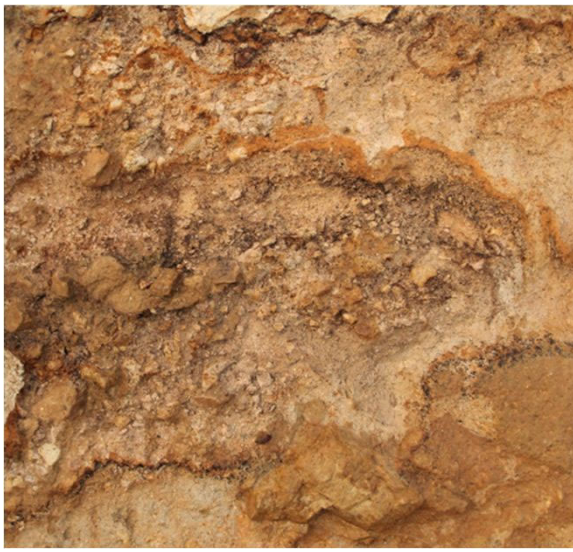
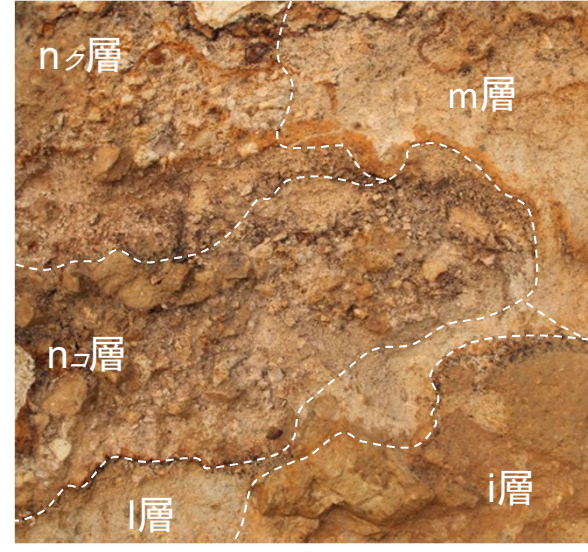
<p>m: シルト質砂礫(中～細礫主体)くさり礫が多く風化している締りが良い(黄橙色～橙色)</p> <p>m/n境界</p> <p>n: 砂礫(中～細礫主体)チャンネルを埋積する締りが悪い(橙色)</p> <p>n/l境界</p> <p>l: 礫混じりシルト質砂(灰白色～にぶい橙色)</p> <p>l/i境界</p> <p>i: 砂礫(大～中礫主体)東に傾斜する締りが良い(にぶい橙色)</p> <p>m/i境界</p> <p>※n層は撮影範囲外</p>
	j-k	写真⑨

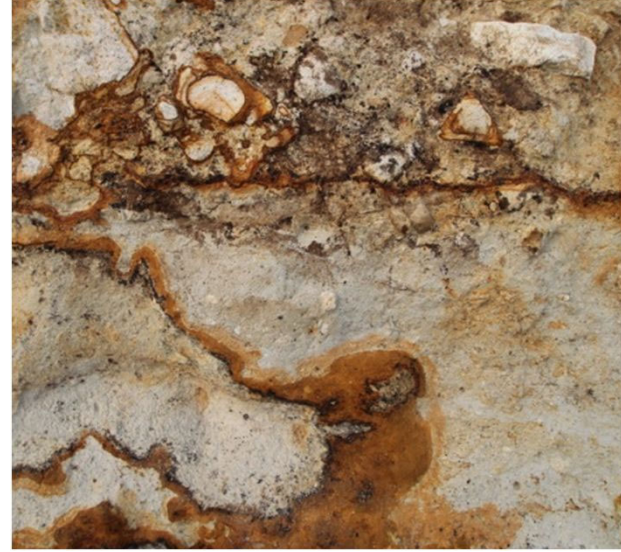
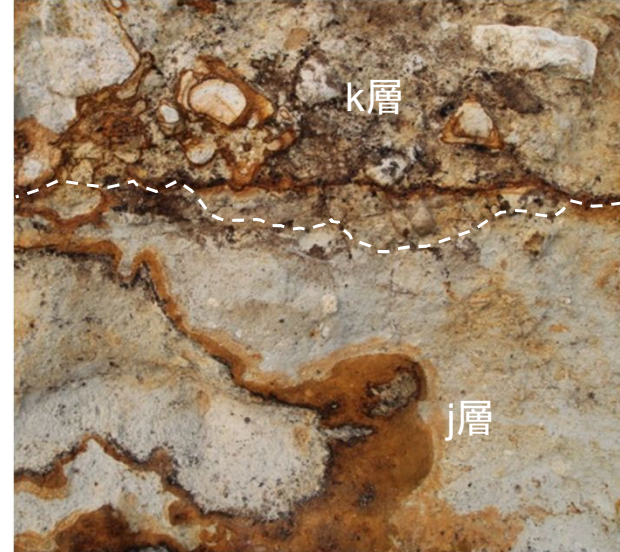
<p>k: シルト質砂礫(中礫主体)締りが良い(にぶい橙色)</p> <p>k/j傾斜不整合境界</p> <p>j: 礫混じりシルト質砂腐植を含み締りが良い東に傾斜する(灰白色, にぶい橙色)</p>

- K断層は、D-1トレンチ北西法面では、MIS6以前に堆積したm層の下位の地層であるk層に変位・変形を与えていない。
- K断層は、③層中のj層までの地層に変位や変形を与えており、j層中の腐植層や砂礫層の層理は東へ傾斜している。
- 撓曲変形を含めたj層基底の鉛直変位量は0.6m以上である。
- 一方、j層直上のk層は、下位のj層を傾斜不整合関係で覆っており、k層の基底及びk層中の砂層はほぼ水平である。

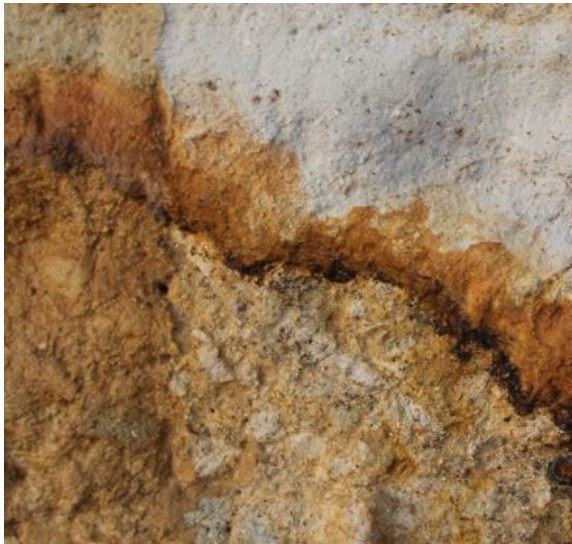
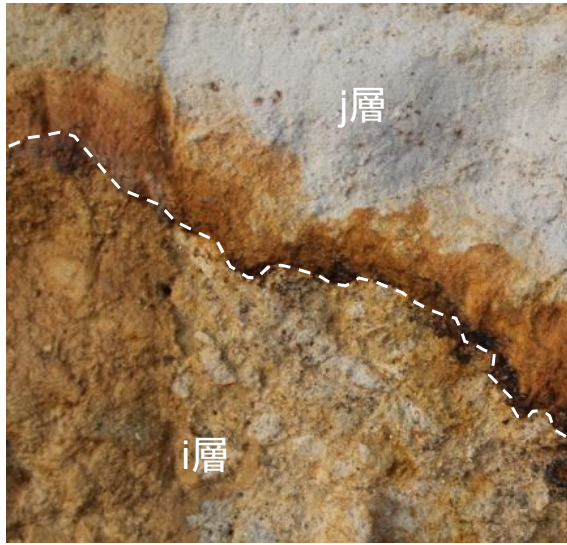
地層名	層相区分	解釈線なし	解釈線あり	性状
③層	i-j	写真⑩

j層 i層	j: 礫混じりシルト質砂 腐植を含み締りが良い 東に傾斜する (灰白色, にぶい橙色) j/i境界 i: 砂礫 (大~中礫主体) 東に傾斜する 締りが良い (にぶい橙色)
	e-i	写真⑪

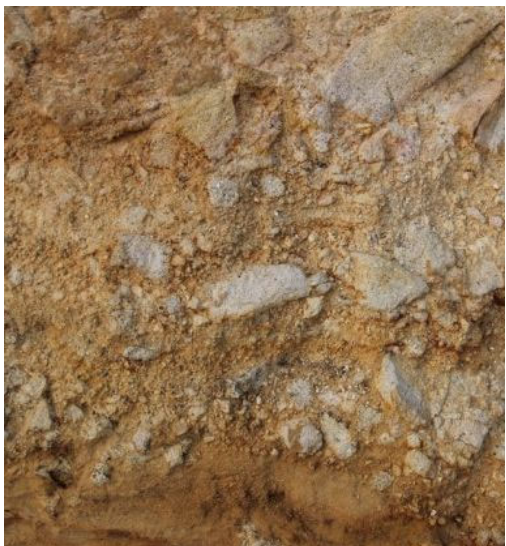
i層 h層 g層	i: 砂礫 (大~中礫主体) 東に傾斜する 締りが良い (にぶい橙色) i/h境界 h: 砂礫 (中~細礫主体) 締りが良い (にぶい橙色) h/g境界 g: 砂 堆積構造が明瞭で 締りが良い (にぶい橙色)

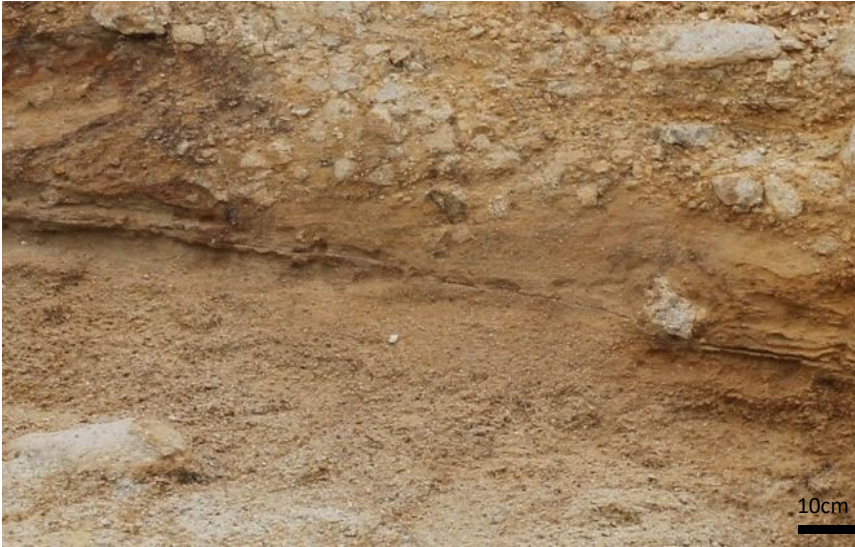
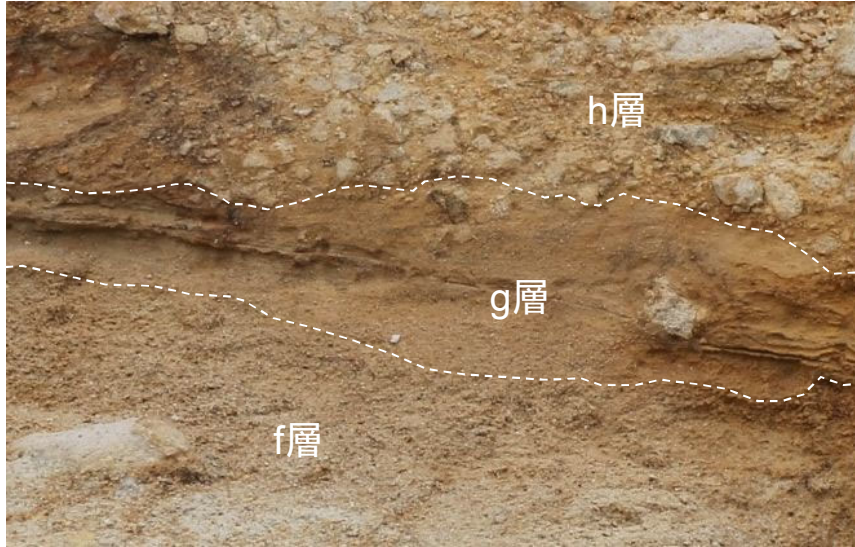
地層名	層相区分	解釈線なし	解釈線あり	性状
③層	f-g-h	写真⑬

h: 砂礫 (中～細礫主体) 締りが良い (にぶい橙色) h/g境界 g: 砂 堆積構造が明瞭で 締りが良い (にぶい橙色) g/f境界 f: 巨～大礫混じり砂 堆積構造が認められる 締りが良い (浅黄橙色)
	e-f	写真⑭

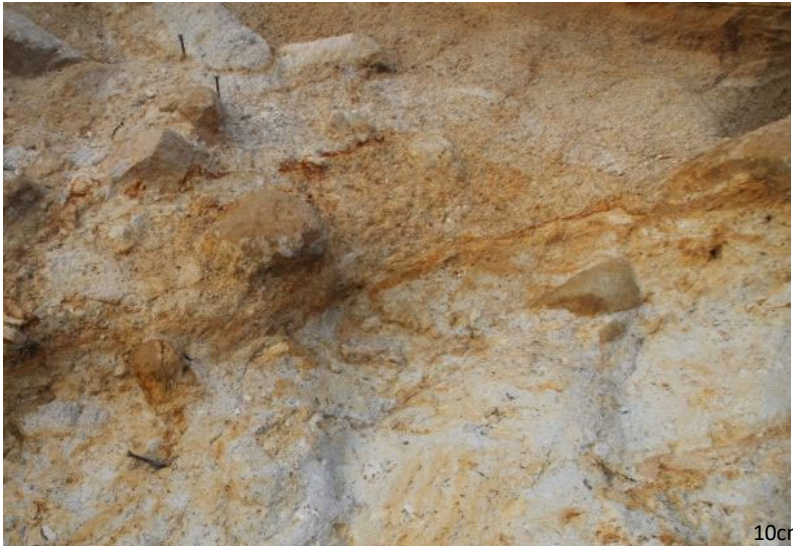
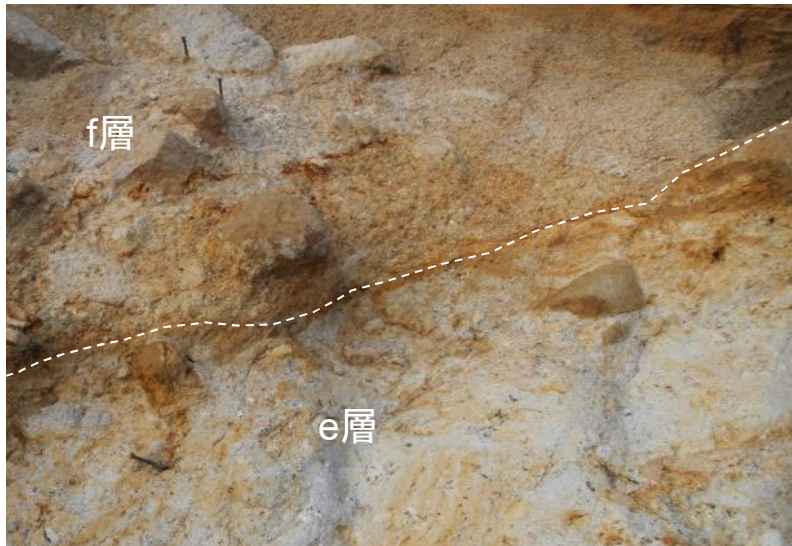
f: 巨～大礫混じり砂 堆積構造が認められる 締りが良い (浅黄橙色) f/e境界 e: 礫混じりシルト質砂 チャネル壁に沿う 締りが良い (灰白色)
	c-d-e	写真⑮

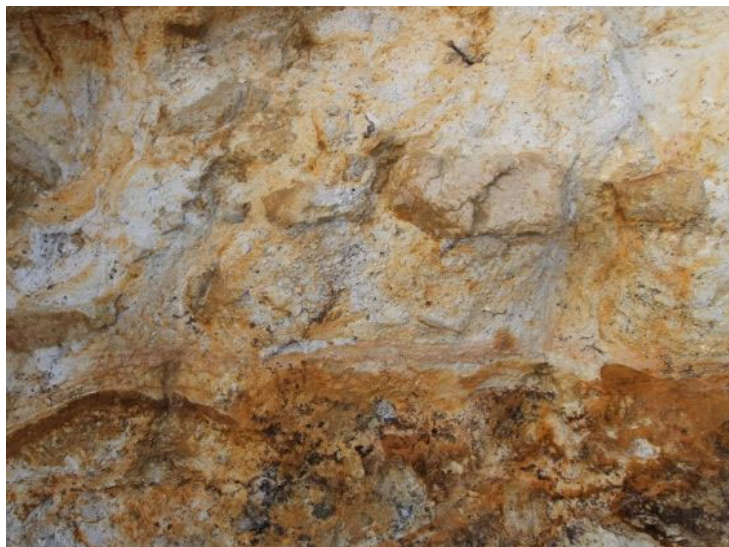
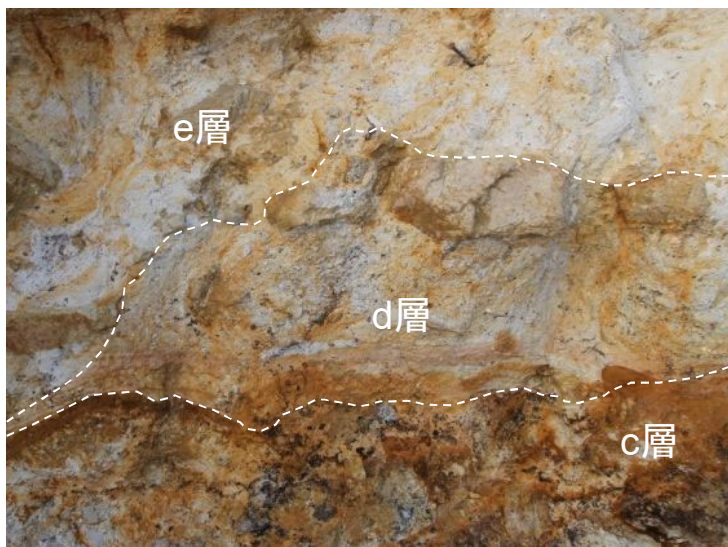
e: 礫混じりシルト質砂 チャネル壁に沿う 締りが良い (灰白色) e/d境界 d: シルト質砂礫 (大～中礫主体) チャネル壁に沿う 締りが良い (灰白色) d/c境界 c: 締りの良い砂及び砂礫 (中～細礫主体) 砂層を挟む (にぶい黄色, 灰白色, 暗灰色)

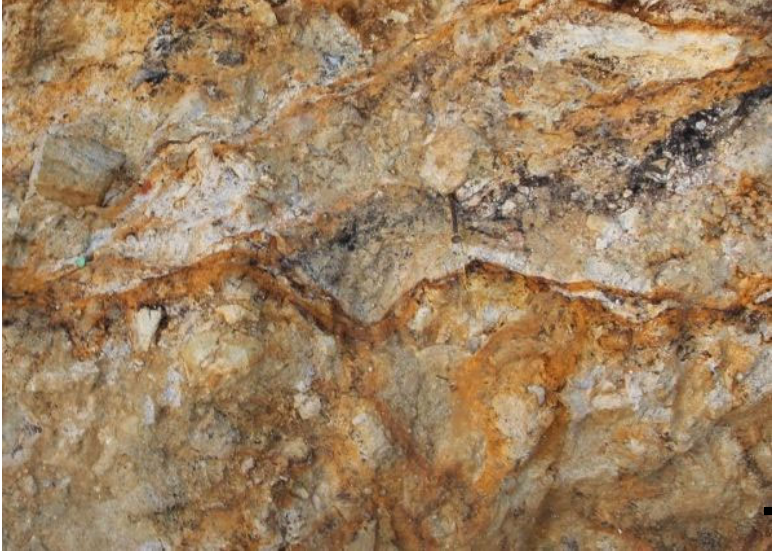
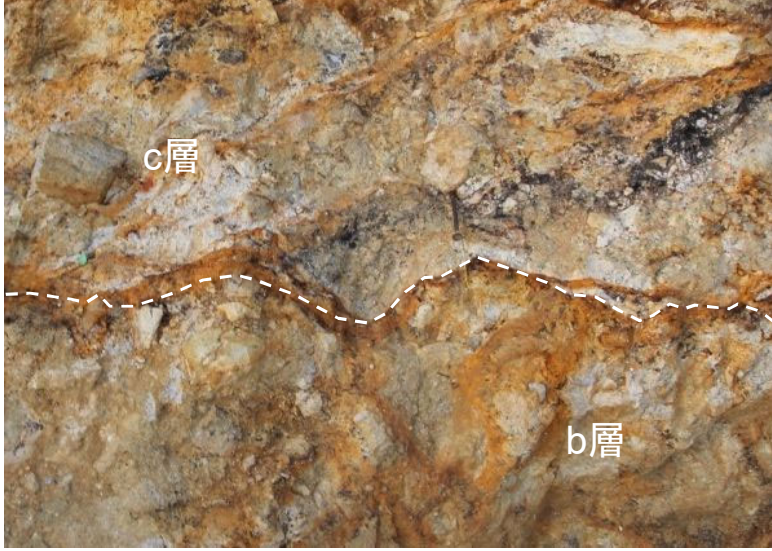
地層名	層相区分	解釈線なし	解釈線あり	性状
③層	b-c	写真①⑥

c: 締りの良い砂及び砂礫 (中～細礫主体) 砂層を挟む (にぶい黄色, 灰白色, 暗灰色) ----- c/b境界 ----- b: 砂礫 (大～中礫主体) 締りが良い (浅黄橙色)
	a-b	写真①⑦

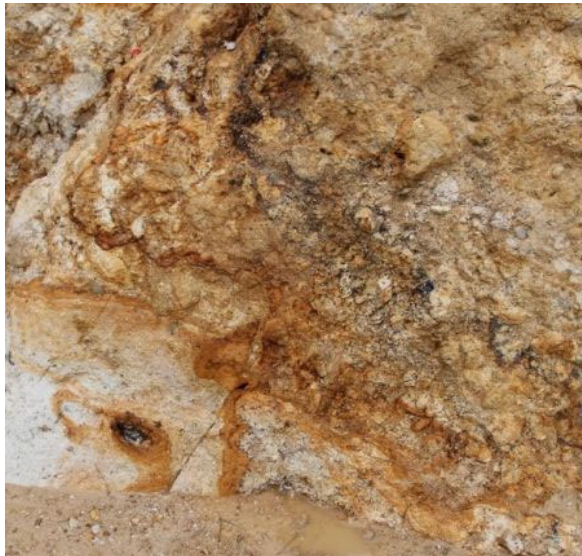
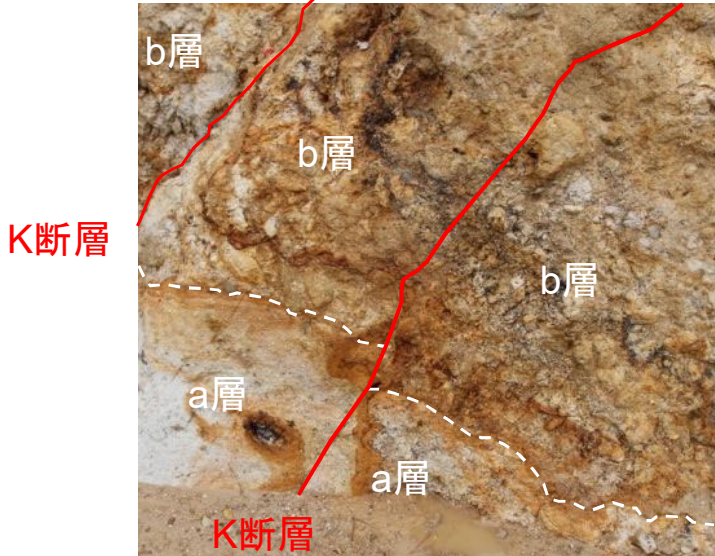
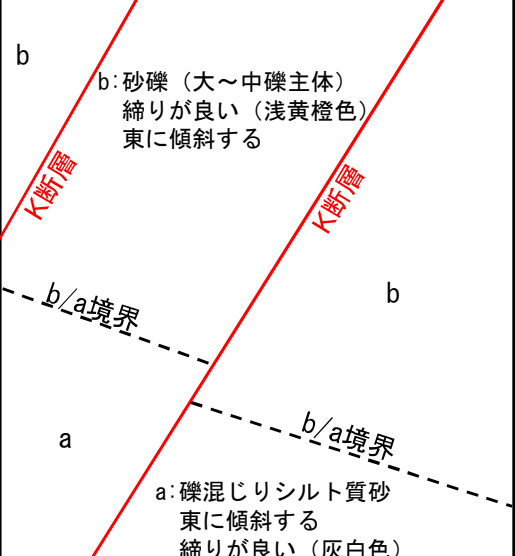
b b: 砂礫 (大～中礫主体) 締りが良い (浅黄橙色) 東に傾斜する K断層 ----- b/a境界 ----- a a: 礫混じりシルト質砂 東に傾斜する 締りが良い (灰白色)
③層 ②層	③層 (c層) - ②層	写真①⑧

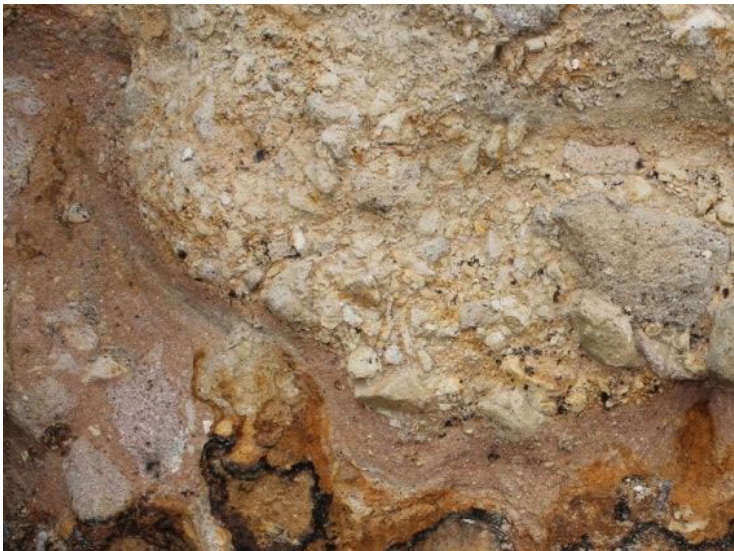
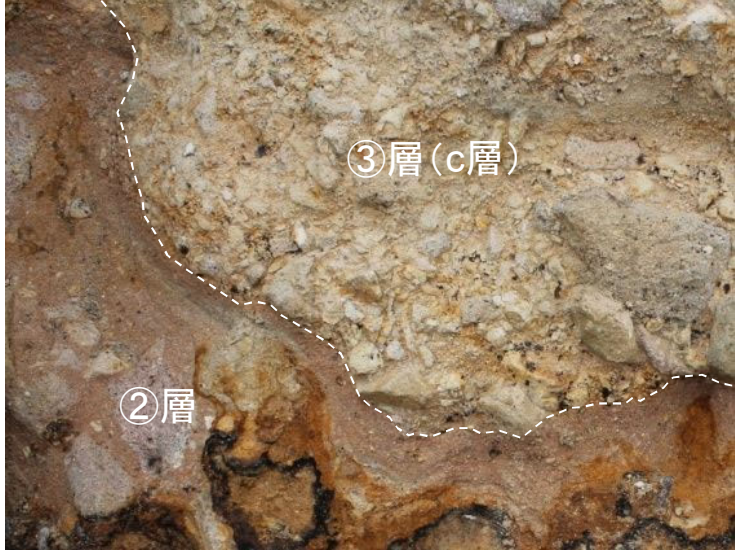
----- ----- c: 締りの良い砂及び砂礫 (中～細礫主体) 砂層を挟む (にぶい黄色, 灰白色, 暗灰色) ----- ③/②境界 ----- ②: 砂質シルト くさり礫を多く含む 締りが良い (にぶい橙色～灰白色)

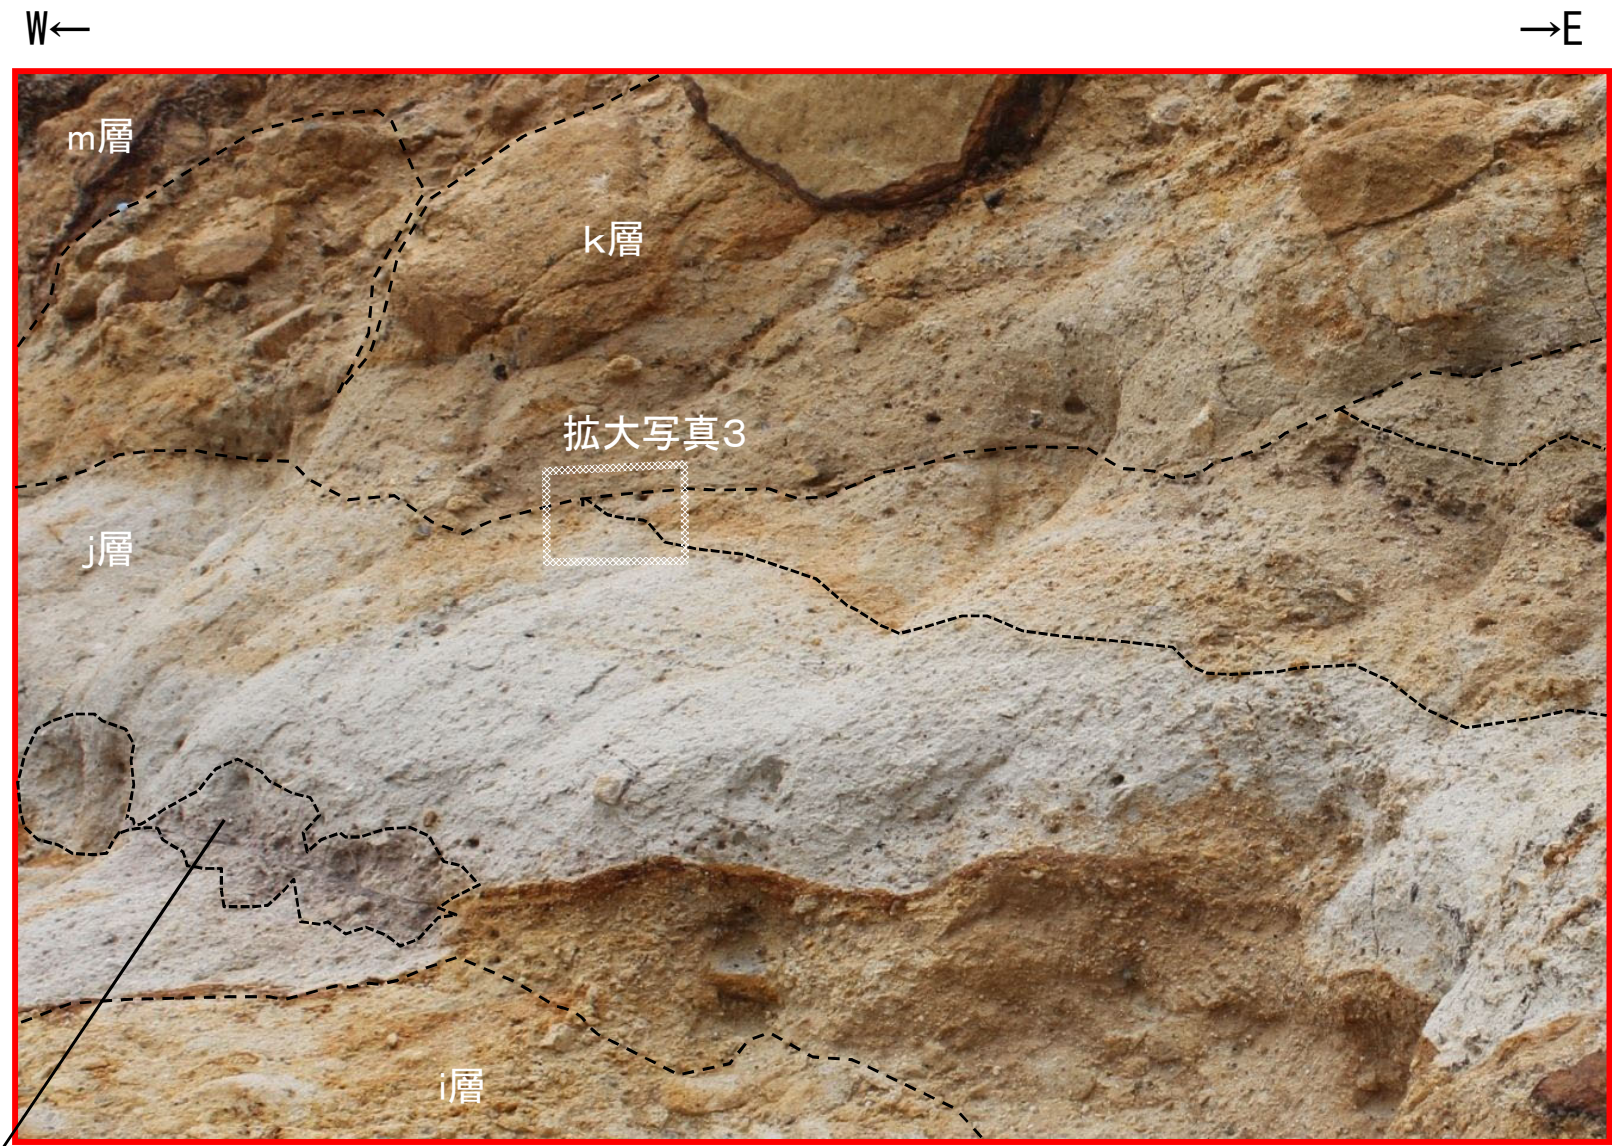
拡大写真2

東に傾斜した腐植層（j層）

- K断層は, ③層中のj層までの地層に変位や変形を与えており, j層中の砂礫層の層理は東へ傾斜している。
- 一方, j層直上のk層は, 下位のj層を傾斜不整合関係で覆っており, k層の基底及びk層中の砂層はほぼ水平である。

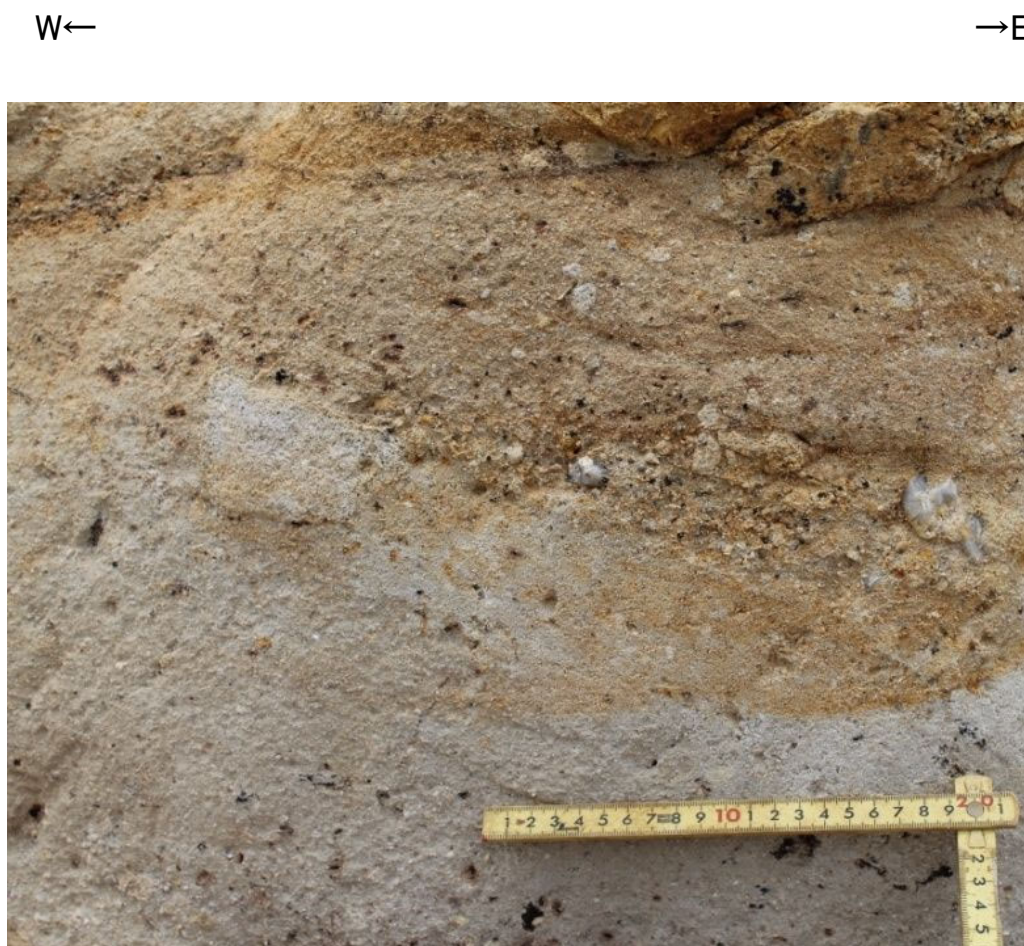
拡大写真 3

j層／k層境界
