## 第 6 1 回技術情報検討会の結果概要

## 第6 1回技術情報検討会 結果概要

## 米国 PWR の炉心そう溶接部で発見された亀裂について

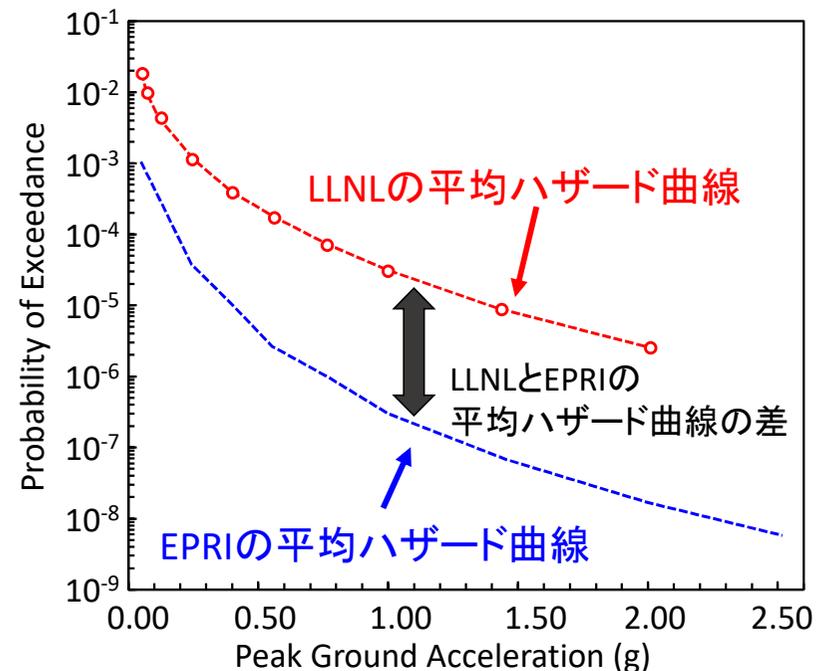
Fig. 65 Mean and median hazard curves for PGA at an NPP site in Central and Eastern United States obtained from the EPRI and LLNL PSHA studies (Bernreuter *et al.* 1987)

米国の電力研究所(EPRI)とローレンス・リバモア国立研究所(LLNL)の平均ハザード曲線の相違

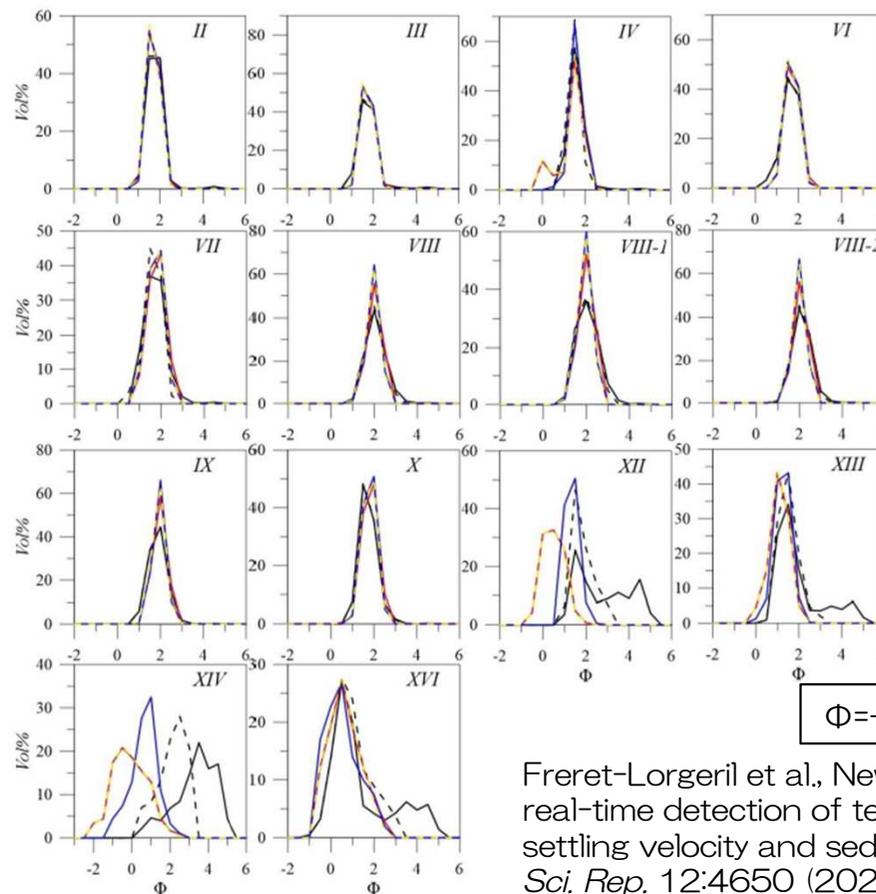
Figure 3. Particle size and velocity measured during the tephra-fallout events (a) VIII, (b) XII and (c) XIII. Red and blue dashed lines indicate the margin trend and the individual-particle trend, respectively. Diamonds indicate aggregate estimates retrieved based on high-speed camera analyses by Diaz-Vecino et al.<sup>30</sup> (Blue: Ash Cluster—PC1; black: Coated Particle—PC2; red: Cored Cluster—PC3). Vol% GSD of LPM records and obtained from BETTERSIZER analysis for events VIII, XII and XIII are shown in (d), (e) and (f), respectively. Red: raw LPM data; dashed yellow: LPM data without margin fallers; Blue: LPM filtered for single settling particles; Black: raw BETTERSIZER distributions; Dashed Black: GSD<sub>5075</sub> of particles > 0.15 mm.

Figure S1. Grain-size distribution of all recorded and sampled tephra fallout during the measurement campaign. Red: raw LPM data; dashed yellow: LPM data without margin fallers; Blue: LPM for individual particles; Black: BETTERSIZER raw data; Dashed Black: BETTERSIZER without particles < 0.15 mm.

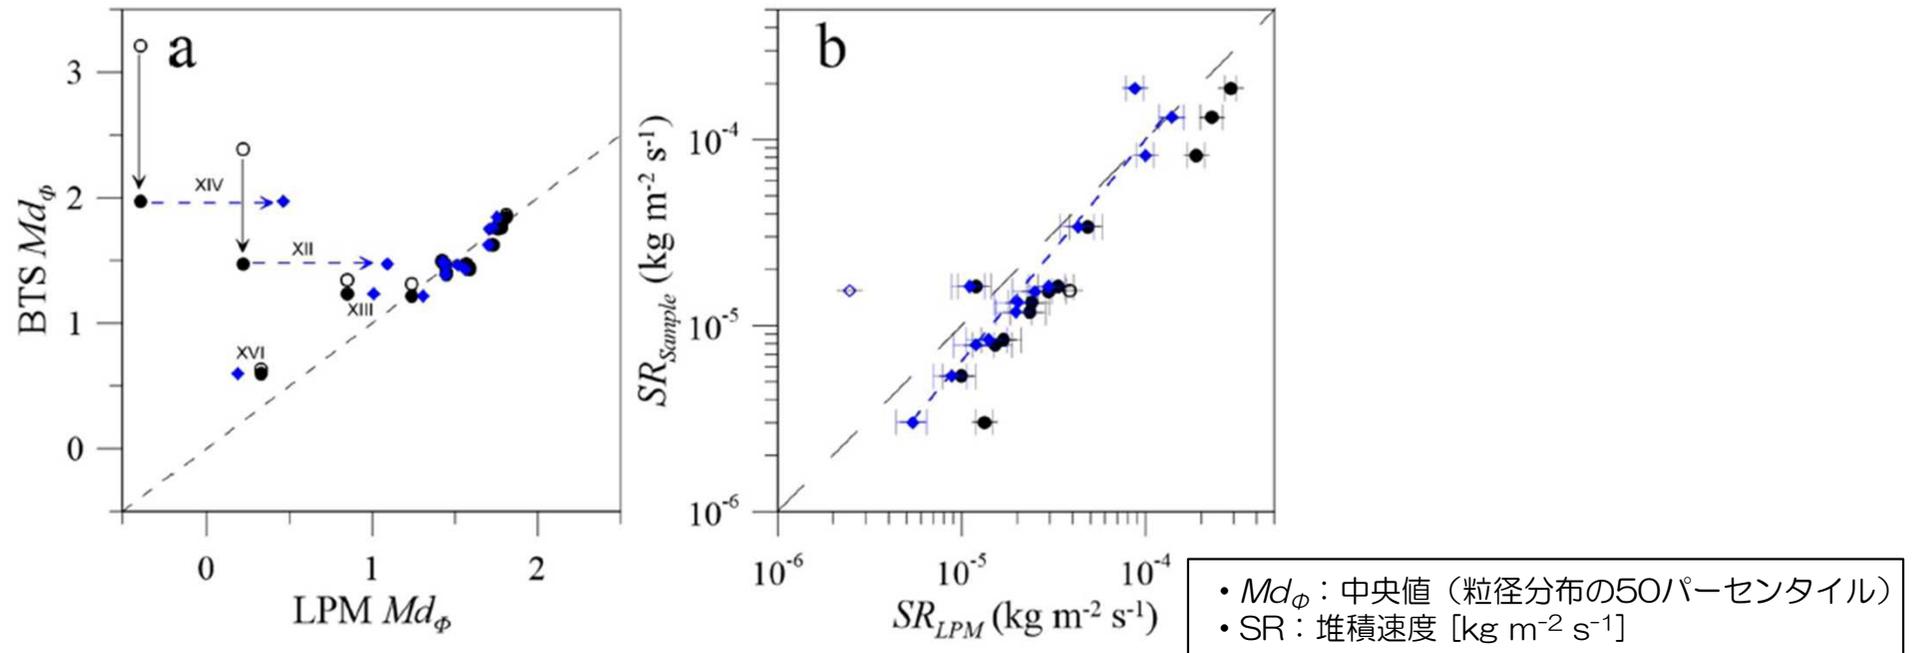
**Figure 4.** (a)  $Md_\phi$  of the GSD<sub>LPM</sub> from recorded tephra fallout as a function of  $Md_\phi$  values of the GSD<sub>BTS</sub> based on collected samples. Open circles: raw GSD<sub>LPM</sub> (including margin fallers); Black dots: GSD<sub>BTS</sub> for particles > 0.15 mm vs GSD<sub>LPM</sub> with margin faller filter; Blue diamonds: GSD<sub>BTS</sub> for particles > 0.15 mm vs GSD<sub>LPM</sub> of individual particles (i.e., applying both the margin faller and the individual-particle lowest velocity filters); Black and blue arrows indicate the effect on  $Md_\phi$  values of filtering particles below 0.15 mm in GSD<sub>BTS</sub> and filtering the aggregates in GSD<sub>LPM</sub>, respectively. The black dashed line is the one-to-one line. (b) Sedimentation Rate in  $\text{kg m}^{-2} \text{s}^{-1}$  computed based on sampling in trays ( $SR_{Sample}$ ) and from the LPM records ( $SR_{LPM}$ ) of all fallout events. Black: LPM data without margin fallers; Blue diamonds:  $SR_{LPM}$  based on GSD<sub>LPM</sub> with both margin fallers and individual-particle lowest velocity filter; The open symbol indicates event XII for which a large quantity of aggregates was observed in the LPM records (see Fig. 3b). The dashed blue line corresponds to a power-law between  $SR_{Sample}$  and  $SR_{LPM}$  for individual particles (see text for more details). Horizontal error bars of the mean differences of  $SR_{LPM}$  for size classes whose width  $dD$  is  $\pm 0.05$  mm (see the “Materials and methods” section).

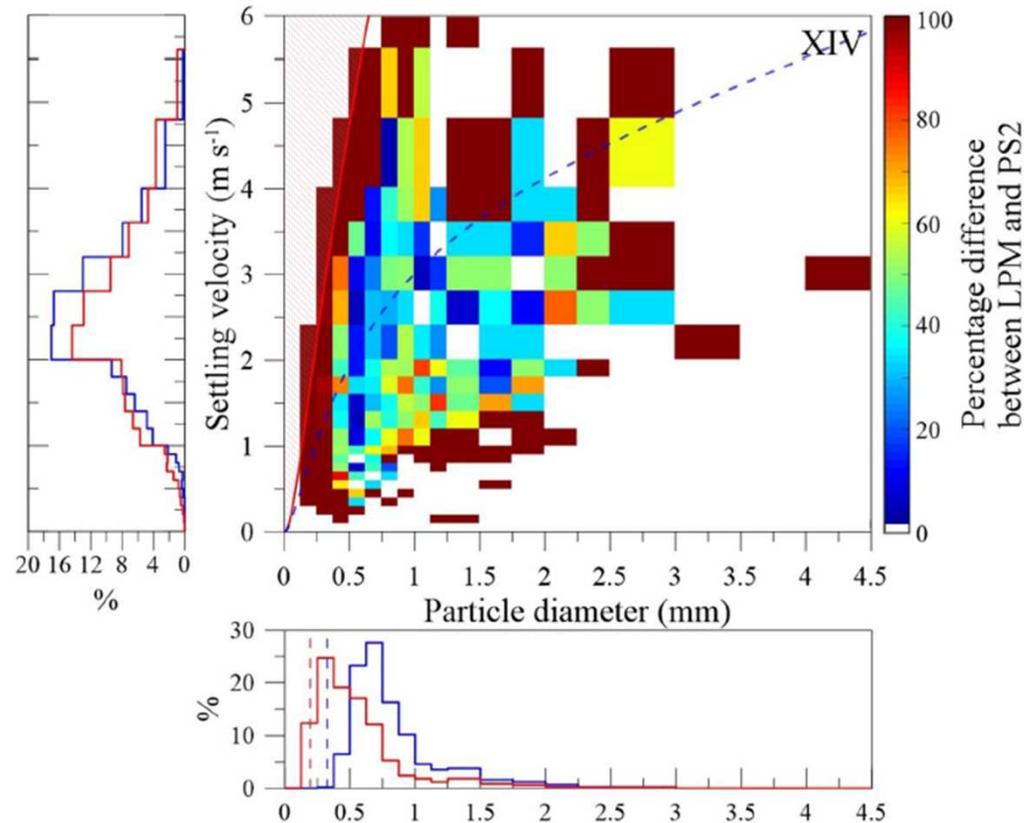
Figure 5. PSVD difference in percentage between LPM vs PS2 records of event XIV (station SVO in Fig. 1a). LPM data are reshaped following the size and velocity bins of PS2 data. Margin fallers have been corrected from LPM data. The red line indicates the trend used to filter margin fallers. The dashed blue line indicates the individual-particle trend. Left and down panels present the number percentage distributions of settling velocities and particle sizes using PS2 class widths, respectively (blue line: PS2; red line: LPM without margin fallers). All velocity and size distributions are in number frequency for a better comparison between both disdrometers. Vertical dashed blue and red lines in both down panels indicate the lower detection limits of the PS2 and the LPM, respectively.

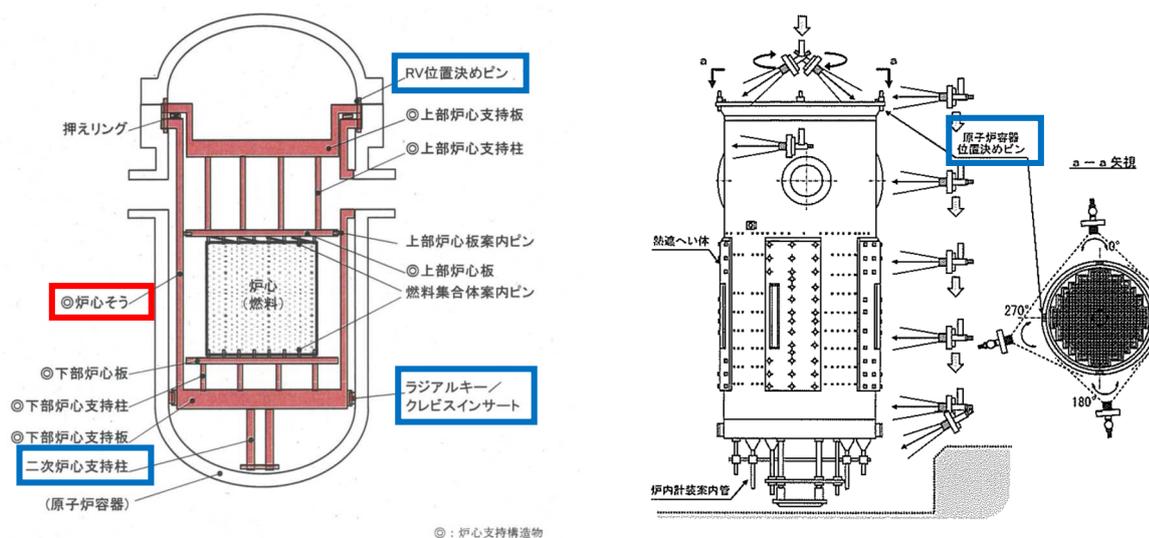
図 1 炉内構造物の概要<sup>10, 11</sup>

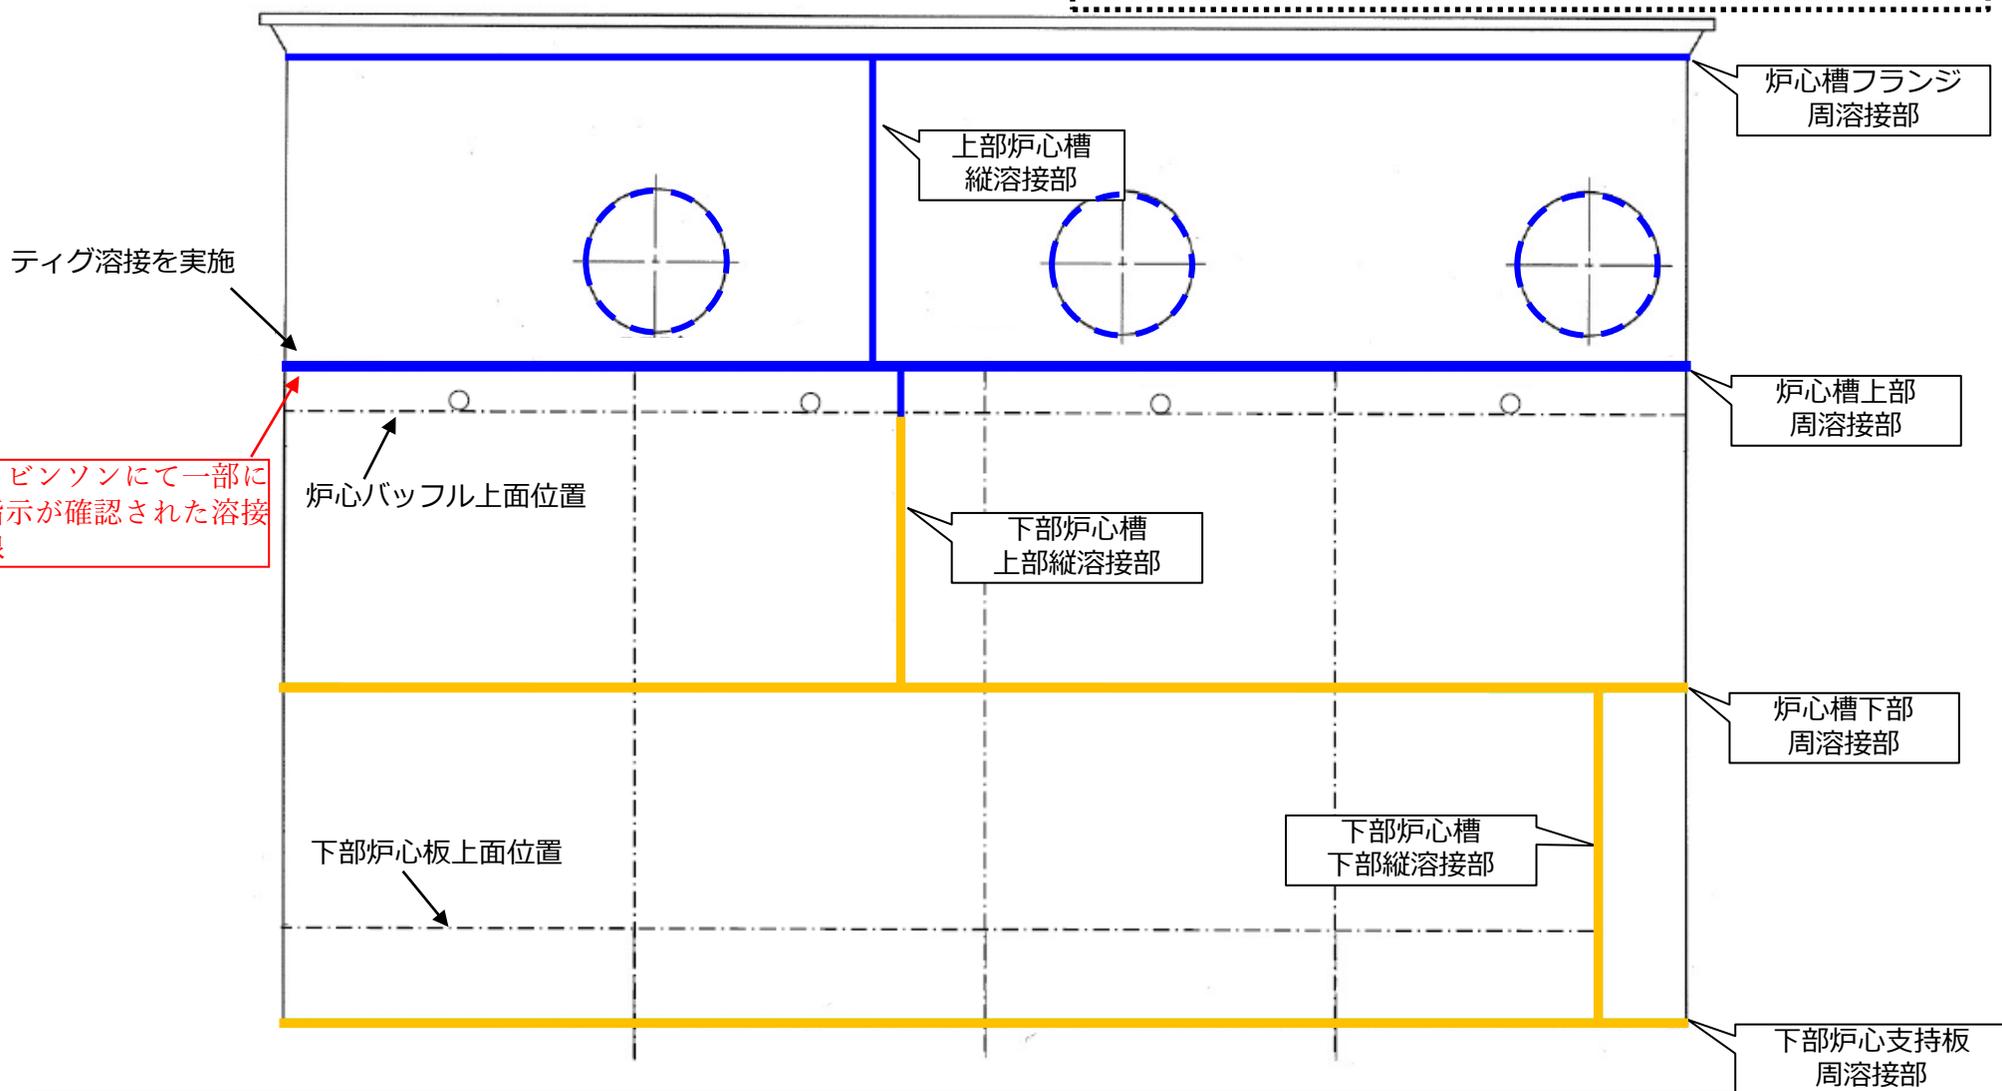
- : VT-3にて確認できている溶接線
- - - : 出口ノズル溶接個所、VT-3にて確認可能
- : 炉心バツフル、下部炉心板による溶接線不可視範囲

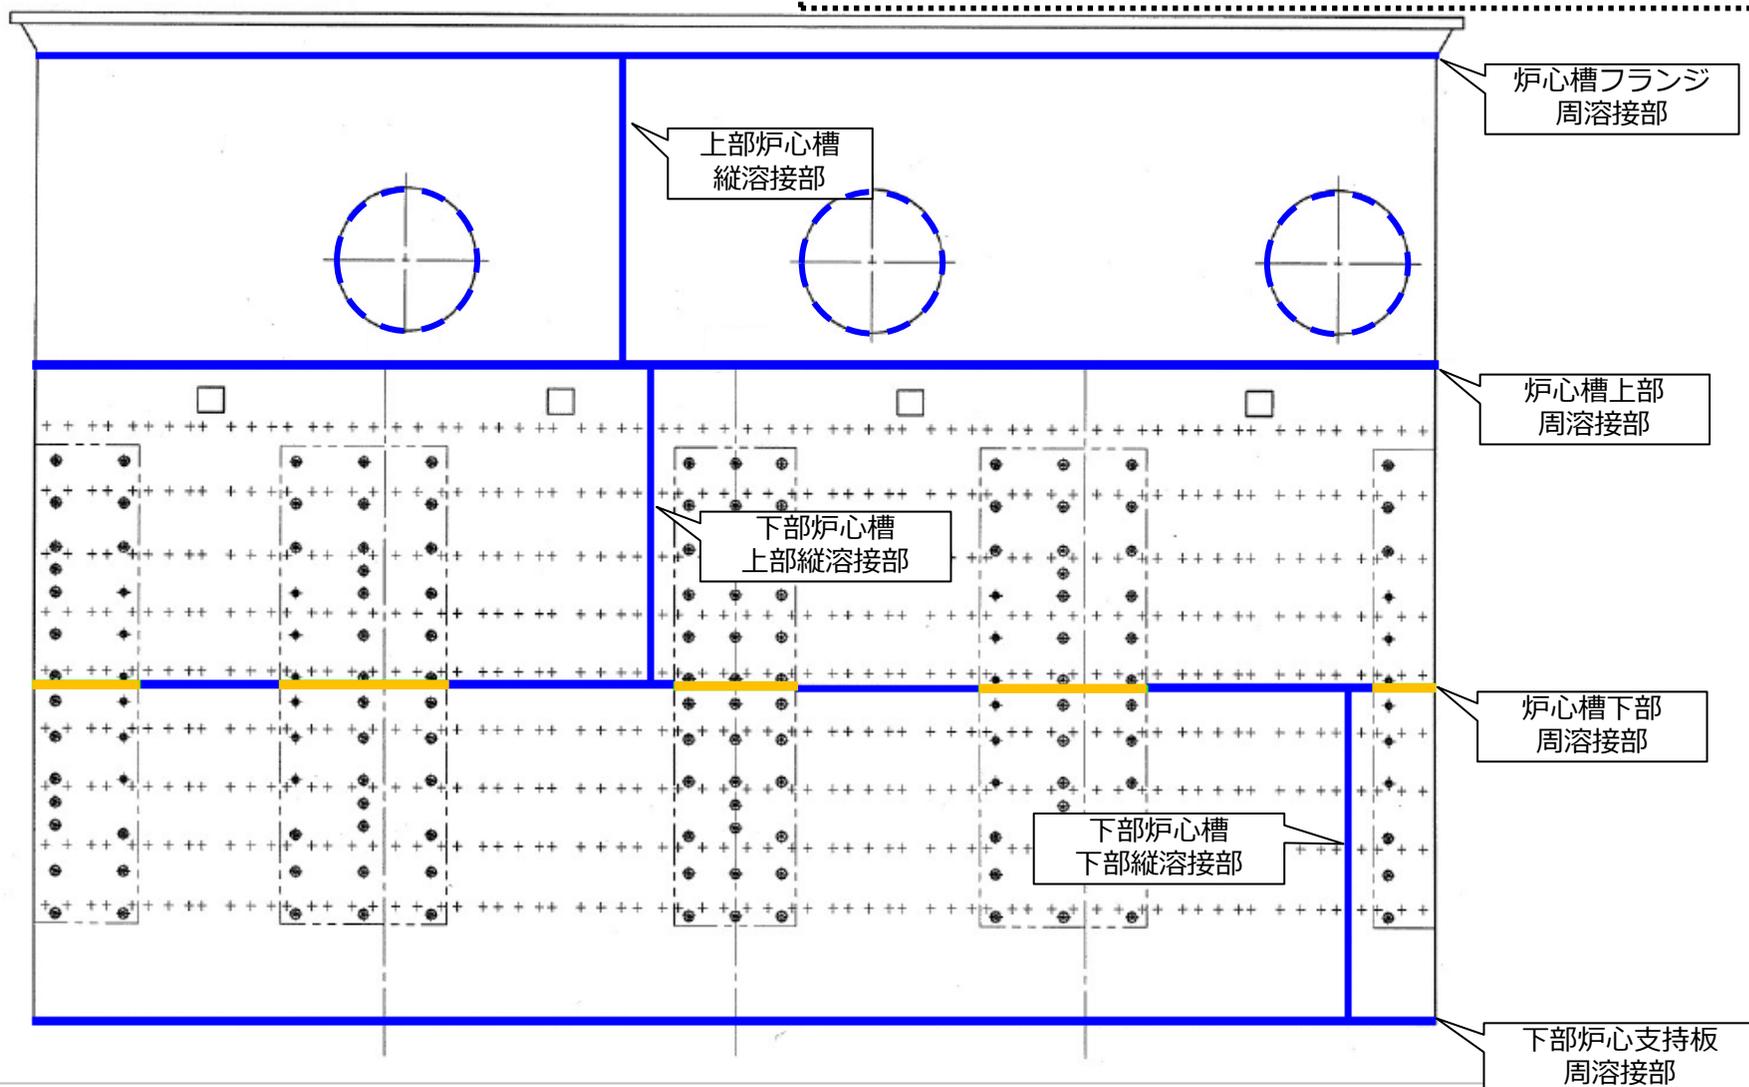
## ○国内代表プラントの炉心槽溶接部 (外面)

- : VT-3にて確認できている溶接線
- - - : 出口ノズル溶接個所、VT-3にて確認可能
- : 熱遮蔽体による溶接線不可視範囲

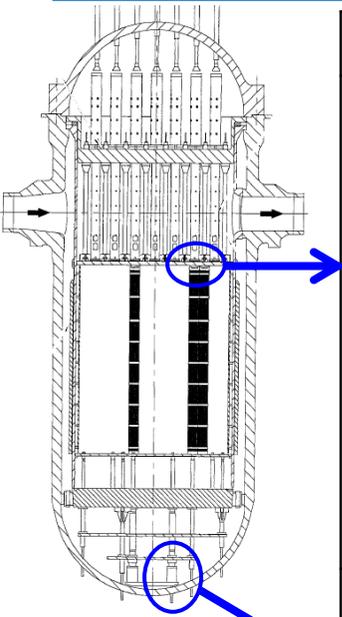
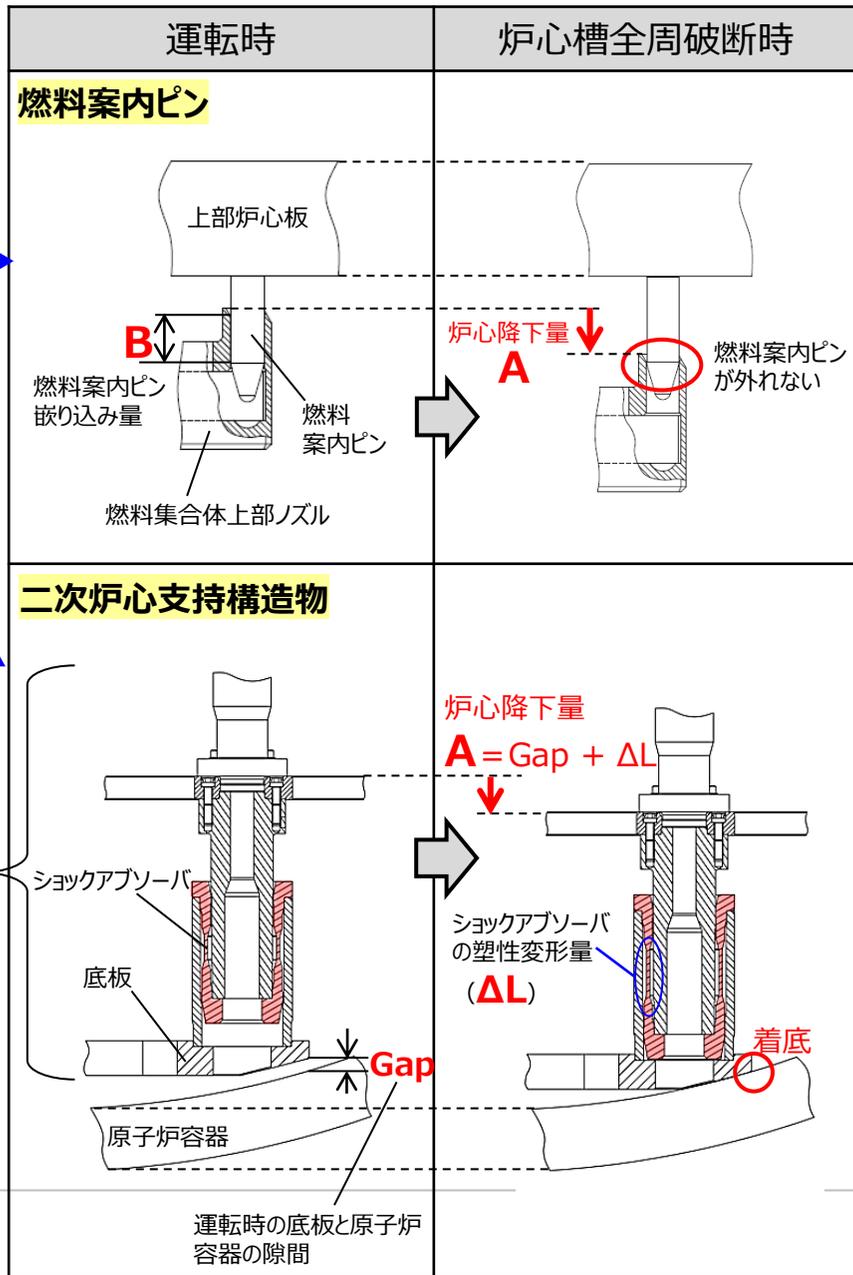
# 【添付】 炉心槽全周破断時の炉心降下量の制限について

◆万一の炉心槽全周破断時

- ・炉心槽破断により下部炉心構造物が落下すると、二次炉心支持構造物の下端が原子炉容器下部鏡に着底し、炉心降下量が制限される。
- ・ショックアブソーバが塑性変形することで炉心落下時のエネルギーを吸収する構造である。
- ・炉心降下量 (A) よりも燃料案内ピンの嵌り込み量 (B) が大きいため、燃料案内ピンが外れることは無く、**燃料集合体への制御棒挿入機能は維持される。**

- 万一、炉心槽溶接線が完全した場合にも、2次炉心支持構造物のショックアブソーバーが、炉心の落下荷重を受け止める（次ページ③）。
- 以下により、制御棒の挿入機能が維持され、原子炉停止機能が維持される。
  - 破断した炉心槽下部は、ラジアルキーにより水平方向変位拘束され、垂直に降下する（次ページ⑤）。
  - 破断ラインより上部については、炉心槽フランジ部が原子炉容器上部ふたと原子炉容器本体の間にスタッドボルトにより固定されており、回転することはない（次ページ④）。
  - また、上部炉内構造物についても、炉心槽フランジ部と同様に、原子炉容器上部ふたと原子炉容器本体の間に固定されており、回転することはない（次ページ④）。
  - 燃料集合体（上部ノズル）の上部穴とピン（燃料案内ピン）、燃料集合体（制御棒案内シムル）の上部穴と制御棒先端は、いずれも炉心落下変位（炉心降下量）を考慮しても外れないように設計配慮されている（次ページ①②）。

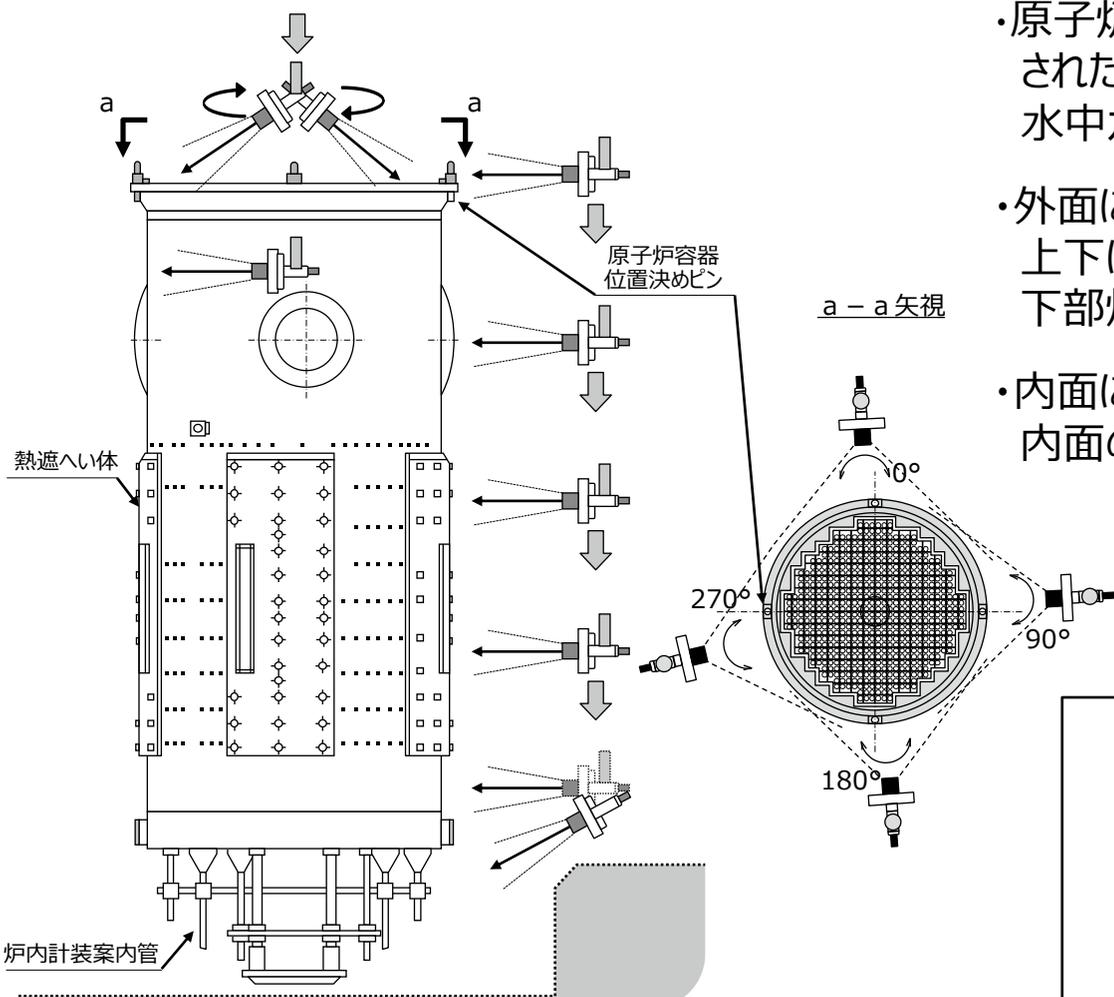
- ・原子炉キャビティに取り出し、仮置きされた下部炉心構造物 (LCI) について水中カメラを用いて点検を行う。
- ・外面については、4カ所にカメラを配置し、上下に移動させながら炉心槽を含む下部炉心支持構造物の可視範囲を確認する。
- ・内面についてはLCI内側にカメラを入れ、内面の可視範囲を点検する。

VT-3のイメージ図

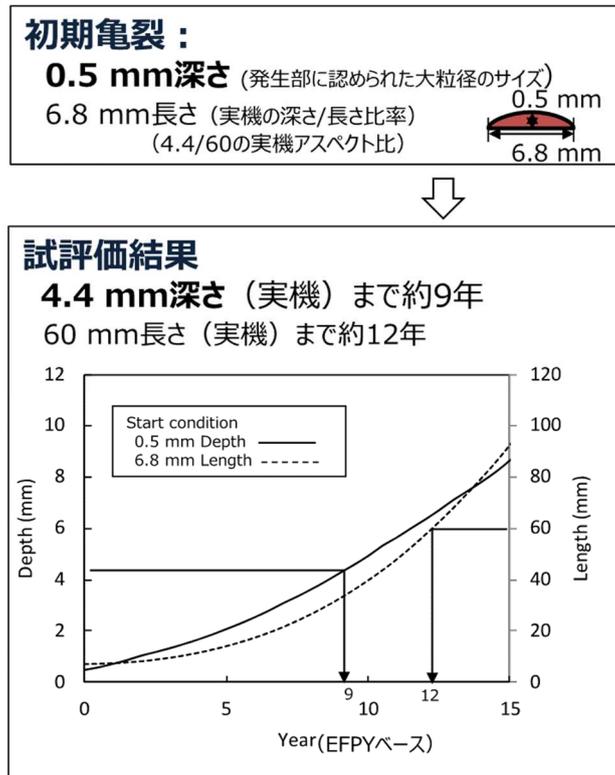
図 2. 大飯 3 号機の主亀裂に対する SCC 進展の試評価結果<sup>6</sup>

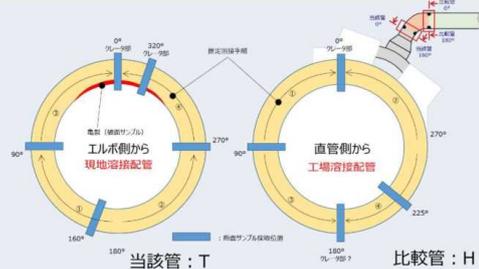
図3. 断面ミクロ観察により MSC が確認された部位<sup>6</sup>

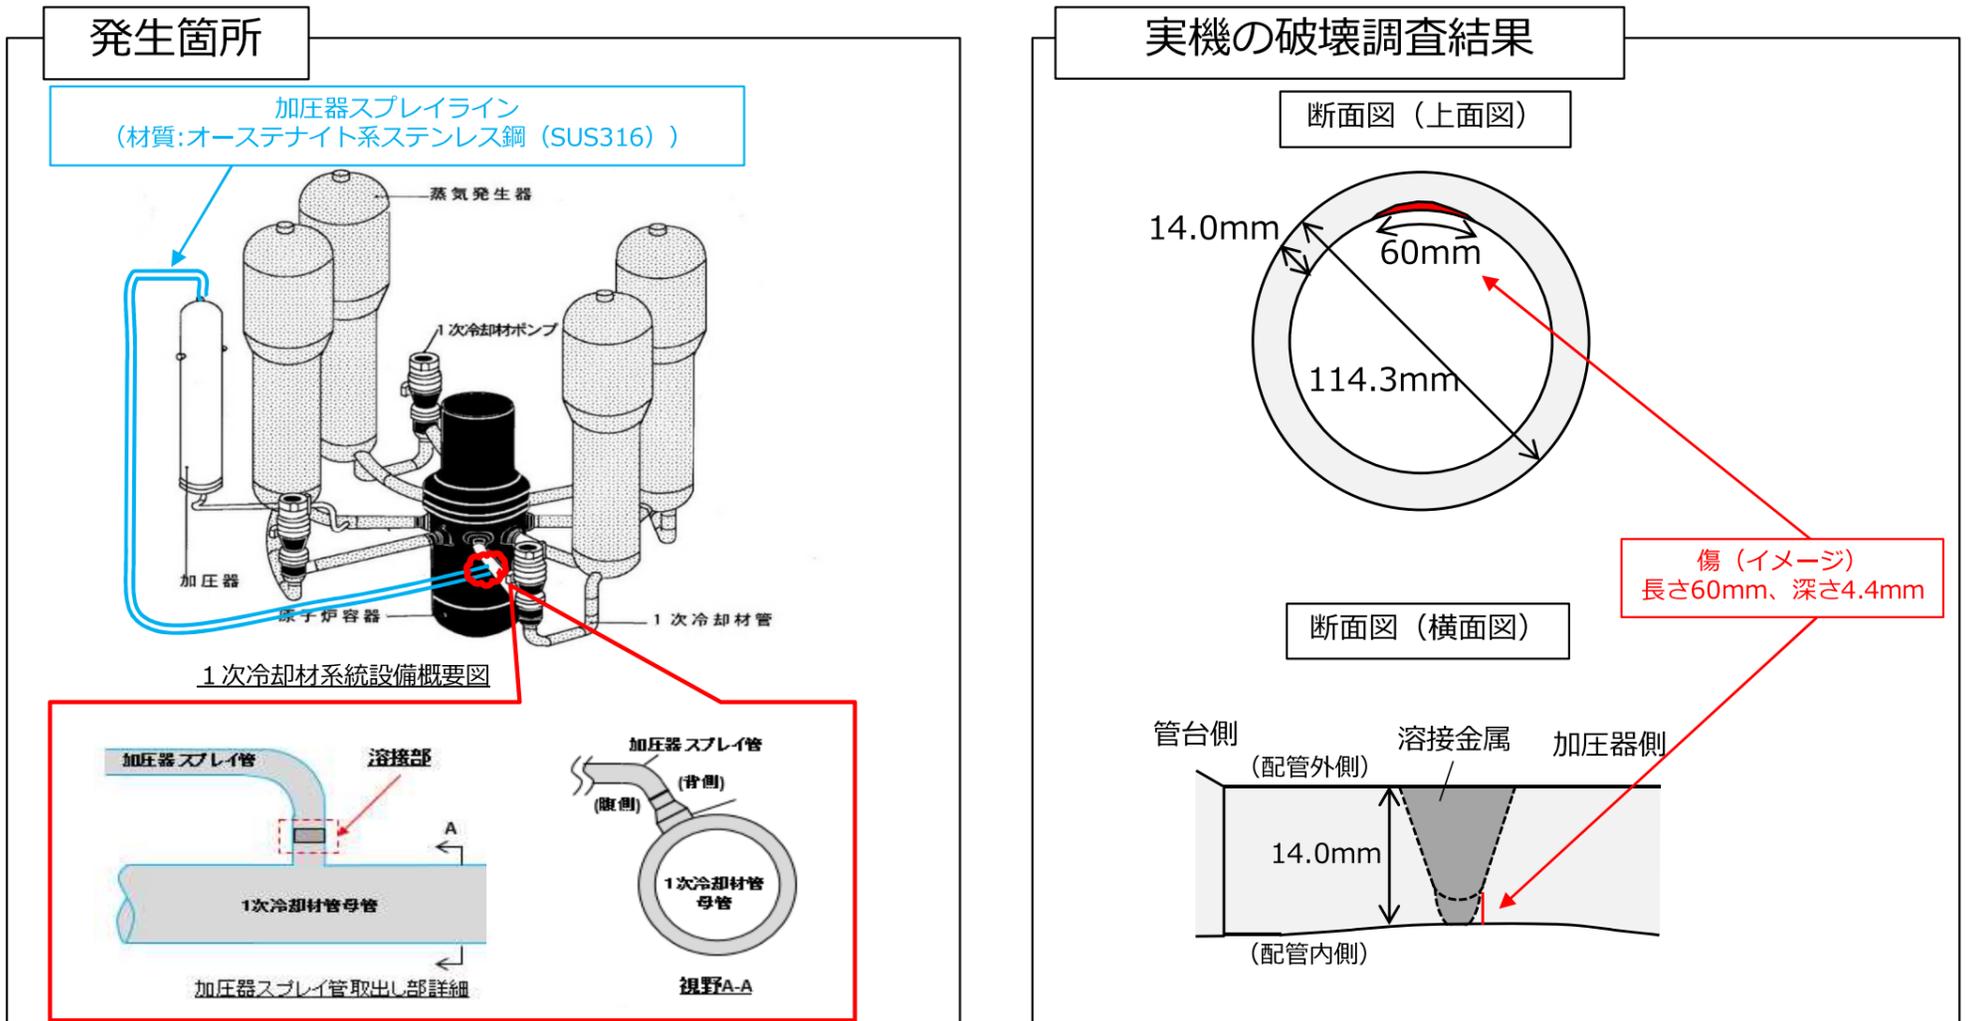
➤ 供用期間中検査（ISI）にて、加圧器スプレイラインの1次冷却材管台と管継手（エルボ部）の配管溶接部に有意な指示が認められた。その後の破壊調査により、溶接熱影響部にて長さ60mm、深さ4.4mmの亀裂があることが明らかとなった。

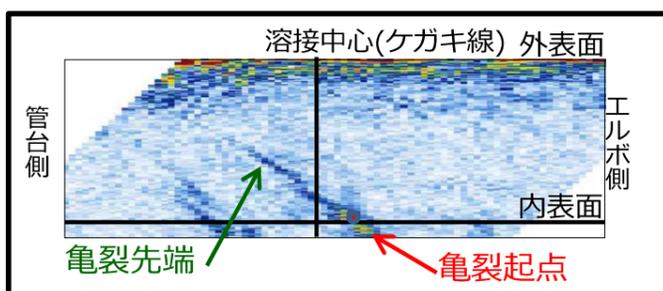
現地フェーズドレイUTでは、亀裂はエルボ側から管台側の方向に進展していると推定

現地フェーズドレイUT結果

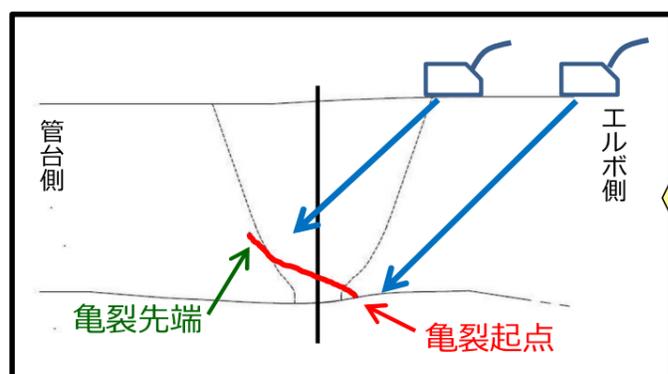
現地フェーズドレイUT結果より推定した亀裂性状

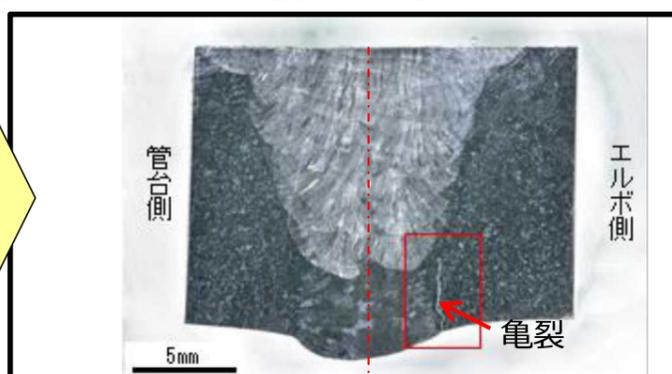
破壊調査の結果、亀裂は板厚方向に進展していた

断面マクロ組織観察結果

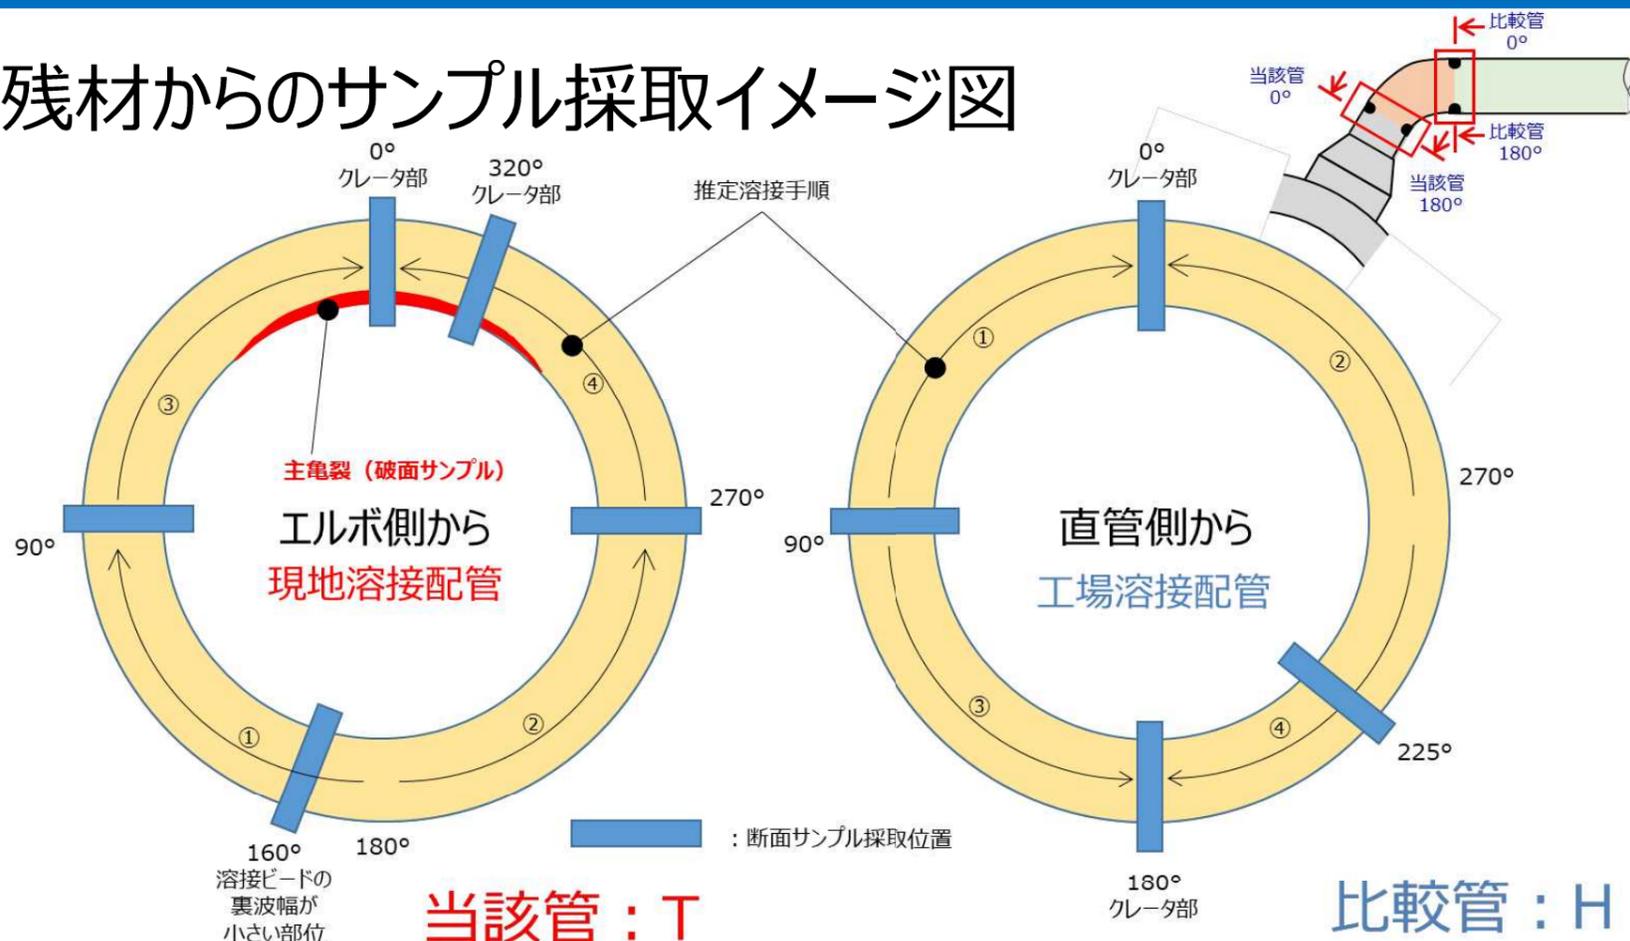
# 配管残材からのサンプル採取イメージ図

- 当該管からは、亀裂損傷部位の特異性を明らかにするために、0°のクレータ部の断面、比較とした終始端部の90°及び270°断面、溶接ビード裏波幅が小さい160°断面に加え、320°のクレータ部の断面の計5箇所を詳細調査した。
- 比較管からは、当該管の特異性を明らかにするために、同位置の0°の断面、終始端部の90°及び180°断面、終始端とならない代表部として225°断面の計4断面を詳細調査した。

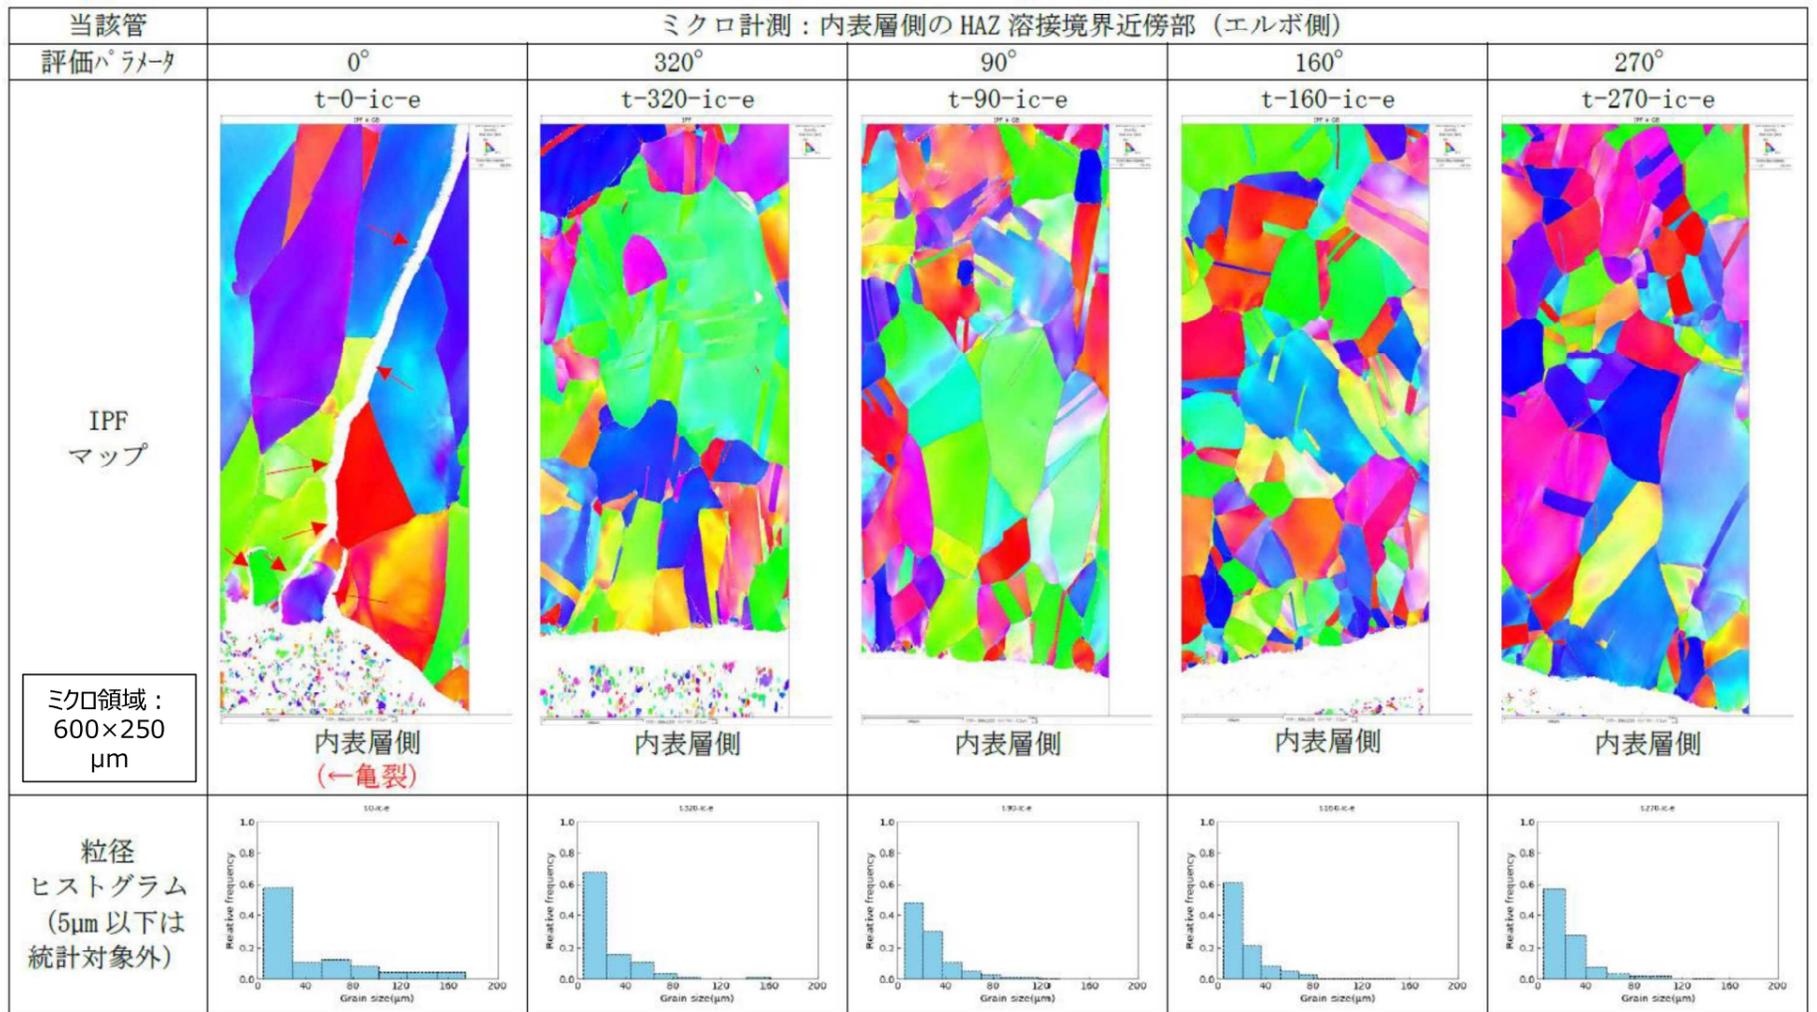
(1-1)EBSD計測評価パラメータを用いたマイクロ領域データ整理 (IPFマップZ軸 (当該管エルボ側HAZ))

➤ 当該管 (160°断面を除く) の内表層側のHAZ割れ周辺部 (エルボ側) では、板厚内部に進むにつれて100μm以上の比較的粗大な結晶粒であり、0°断面が他に比べて粗大化が大きく特異であった。

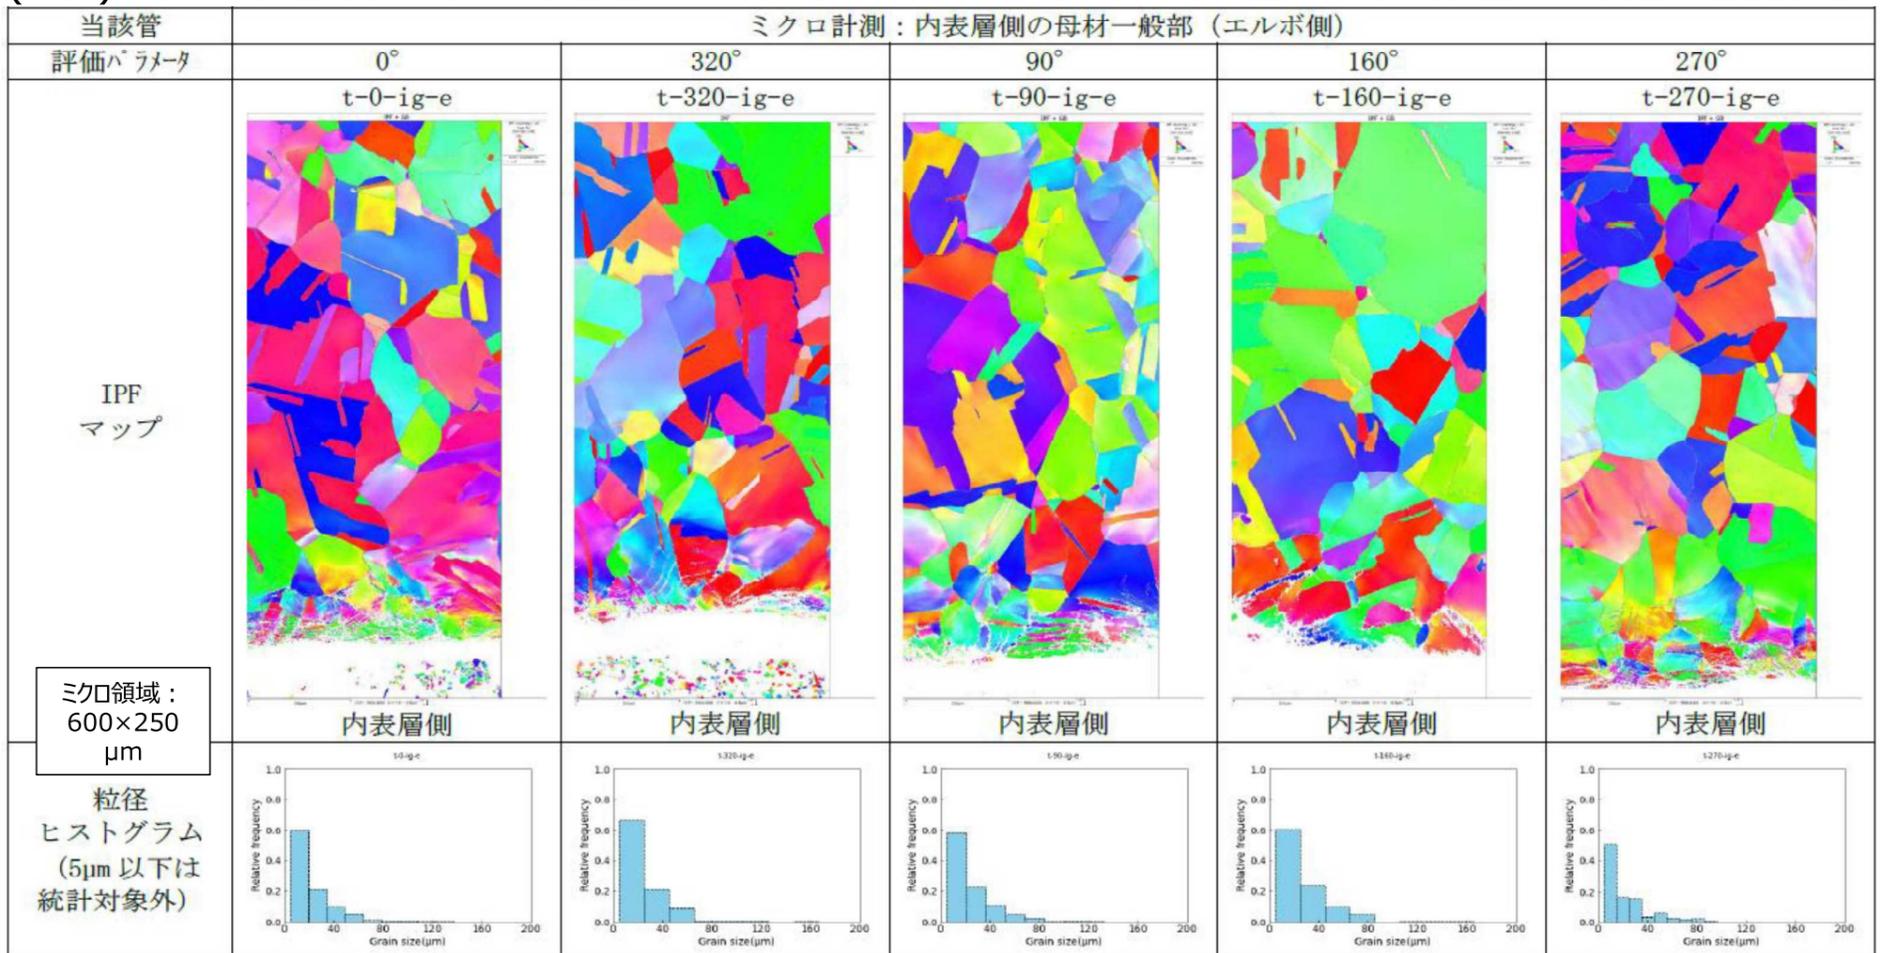
(1-2)EBSD計測評価パラメータを用いたマイクロ領域データ整理 (IPFマップZ軸 (当該管エルボ側一般部))

➤ 当該管のエルボ側一般部では、内表層側でシンニング加工の影響と思われる結晶粒が大きく崩れた領域 (50~100μm幅)であったが0°エルボ側HAZのような亀裂は認められなかった。また、板厚内部に進むにつれて、比較的均一な結晶粒 (100μm以下) であった。

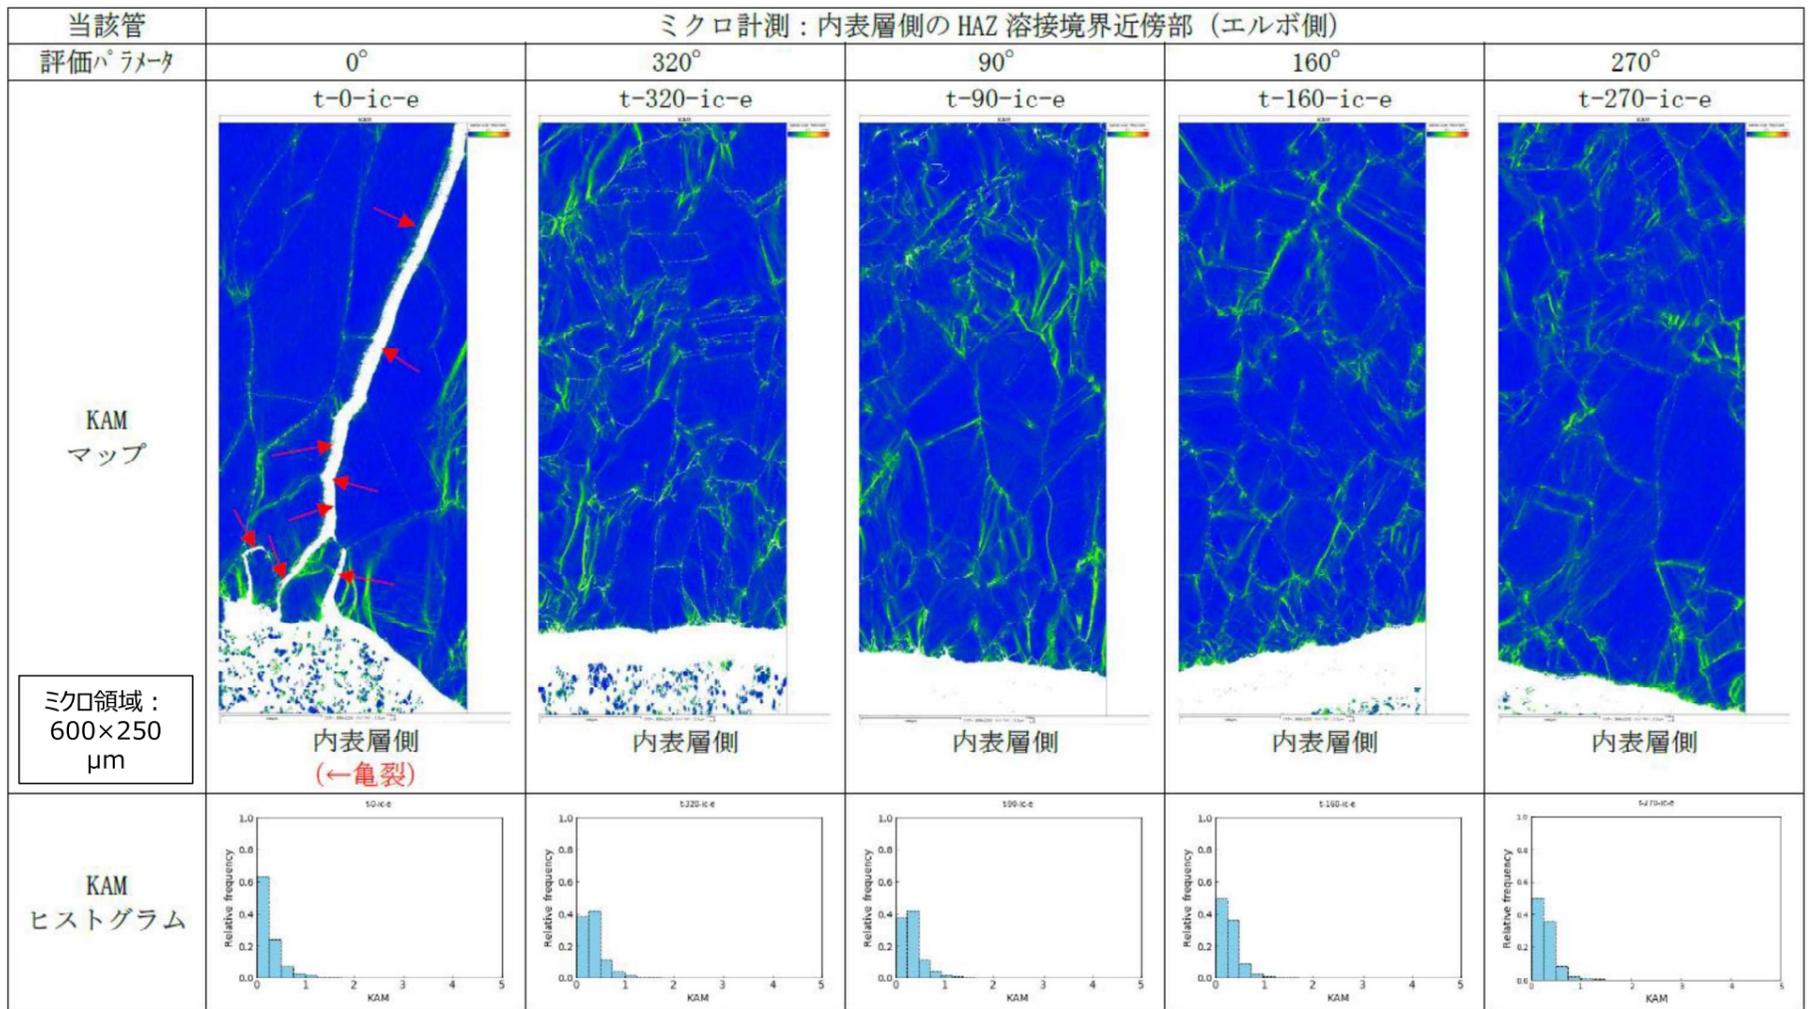
(2-1)EBSD計測評価パラメータを用いたマイクロ領域データ整理 (KAMマップ (当該管エルボ側HAZ))

- 当該管のエルボ側HAZ周辺部では、内表層近傍で高KAM値であった。
- 0°断面には亀裂が認められており、他に比べて内表層側で高KAM値の結晶粒界が顕著であった。
