## 第 6 1 回技術情報検討会の結果概要

## 第6 1回技術情報検討会 結果概要

## 米国 PWR の炉心そう溶接部で発見された亀裂について

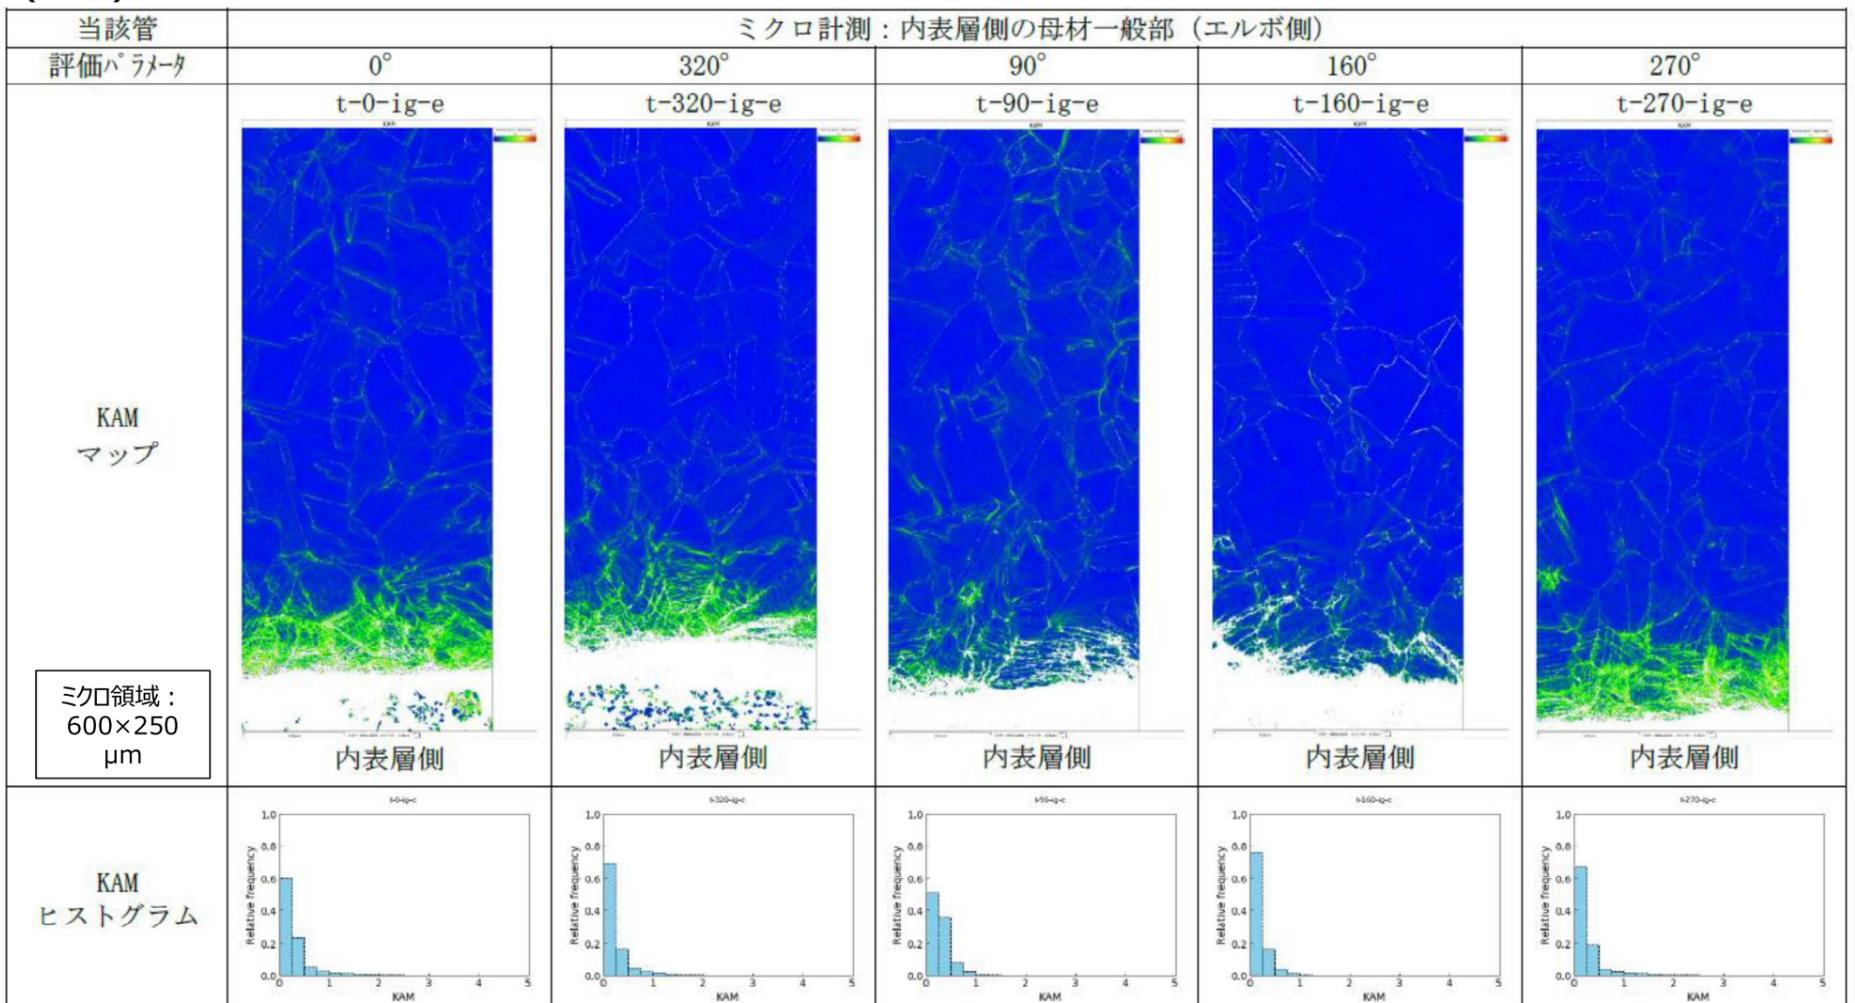
(2-2)EBSD計測評価パラメータを用いたマイクロ領域データ整理 (KAMマップ (当該管エルボ側一般部))

- 当該管のエルボ側一般部では、内表層側ではシンニング加工の影響と思われる高KAM値であった。
- また、この部位は高KAM値ではあったが亀裂は認められなかった。

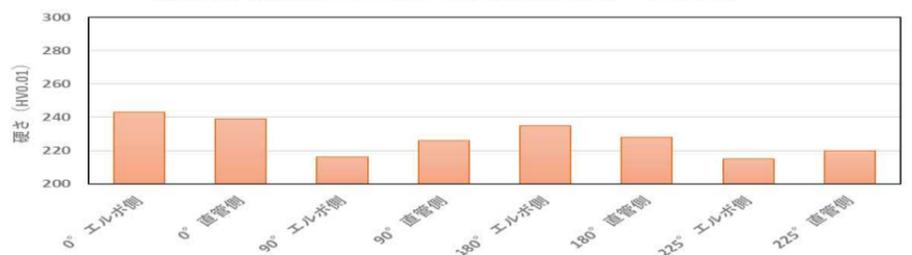
比較管の各断面での平均値 (0.2×0.1mm範囲) (HV0.01)

➤ ミクロ硬さ (HV0.01) からは、比較管0°エルボ側、また、他の断面と比べても当該管0°エルボ側の主亀裂周辺での内表層側では硬化 (最大303HV0.01) の傾向が大きかった。

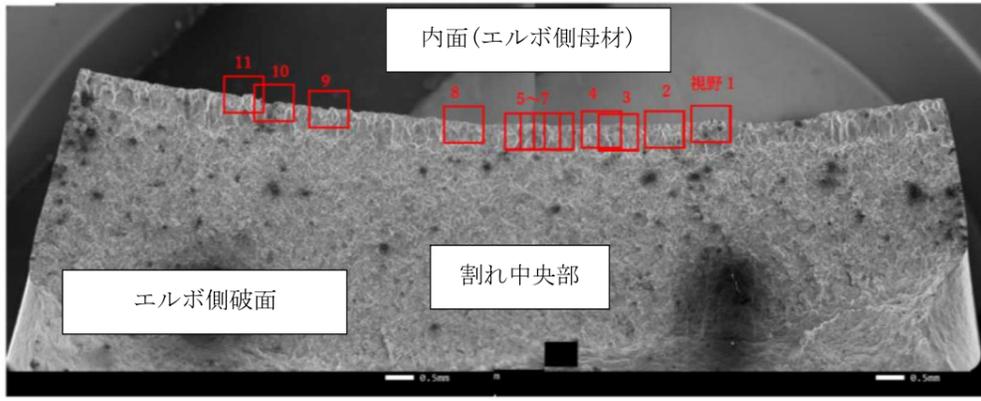
当該管 (T-2-1) の破面SEM (全体：エルボ側)

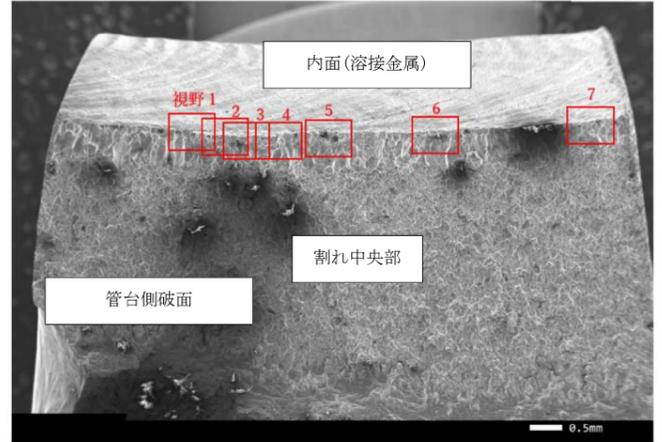
当該管 (T-2-2) の破面SEM (全体：管台側)

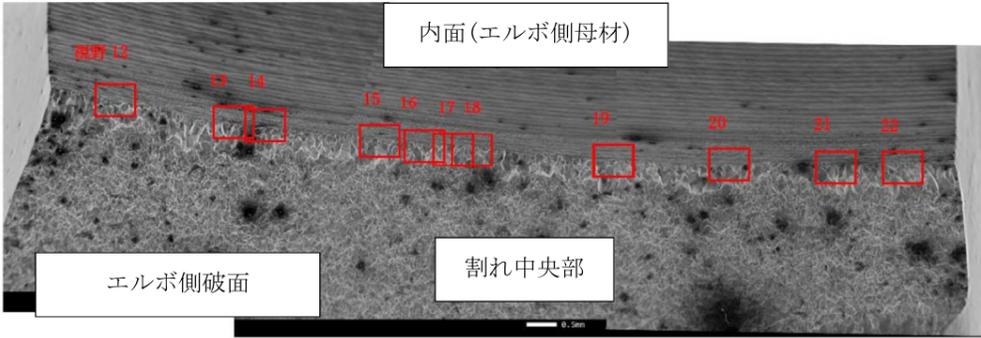
当該管 (T-2-1) の破面SEM (傾斜40°：エルボ側)

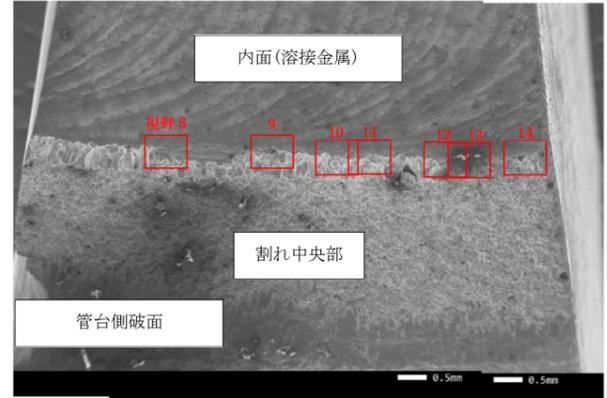
当該管 (T-2-2) の破面SEM (傾斜40°：管台側)

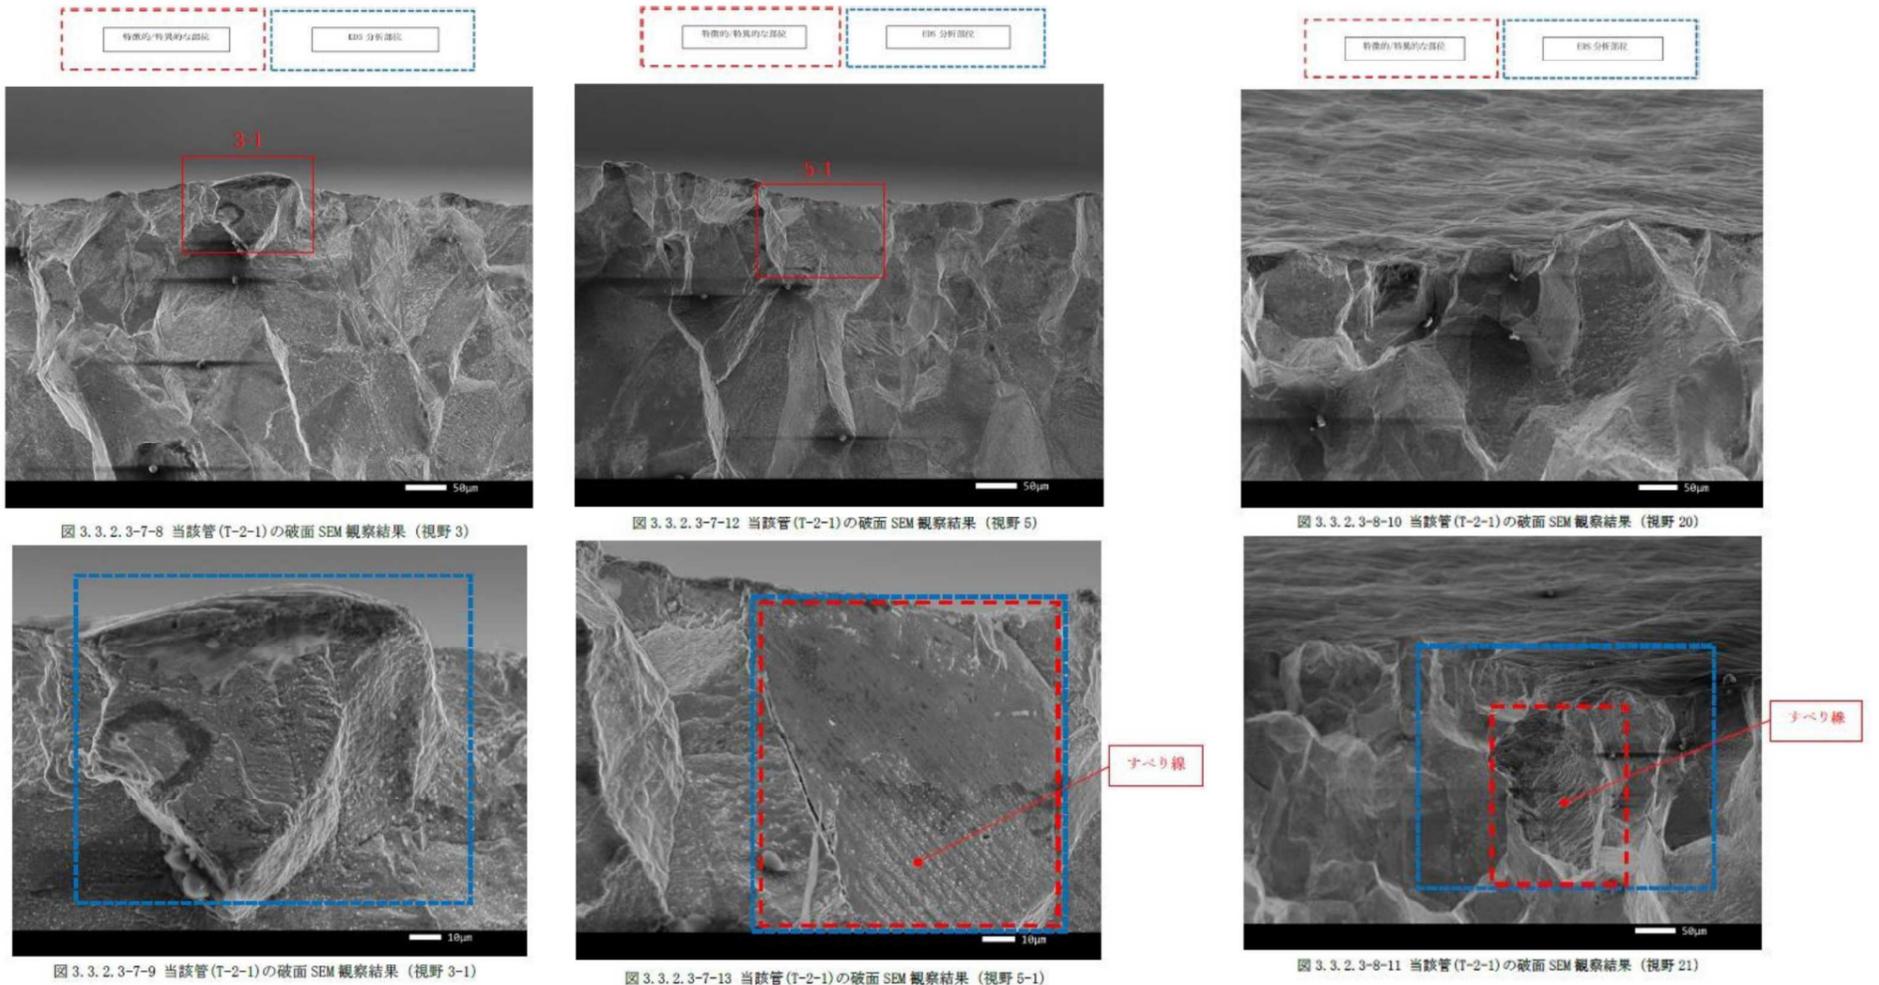
当該管(T-2-1：主亀裂中央部エルボ側)の破面SEM観察結果 (代表破面)

➤ 主亀裂の破面観察からは、溶接欠陥や、溶接欠陥に起因するような影響ある元素(P,S等)\*は認められなかった。

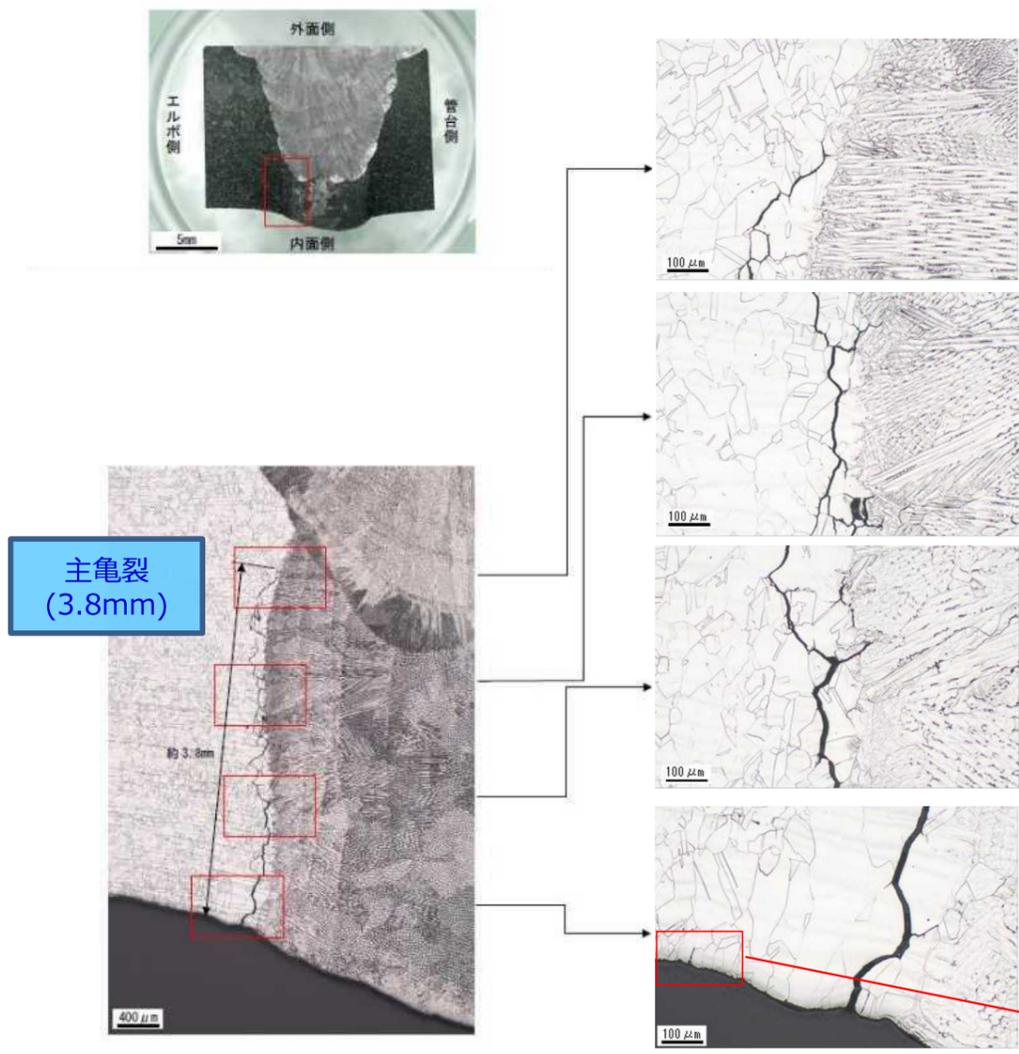
当該管0°エルボ側の主亀裂の断面マクロ・ミクロ観察結果（潜在亀裂有無の確認）

- 潜在亀裂は認められなかった。
- 本断面観察位置では、エルボ側のHAZの内表層において、先行調査で認められていた主亀裂が認められた。
- 主亀裂は、結晶粒界（境界）で進み、約3.8mm長さ（深さ）であった。
- 主亀裂の近傍には、約50µmのMSCが認められた。
- 主亀裂の表層周辺には、母材とは色調が異なり、表層部及び選択的な粒界での酸化挙動が認められた。

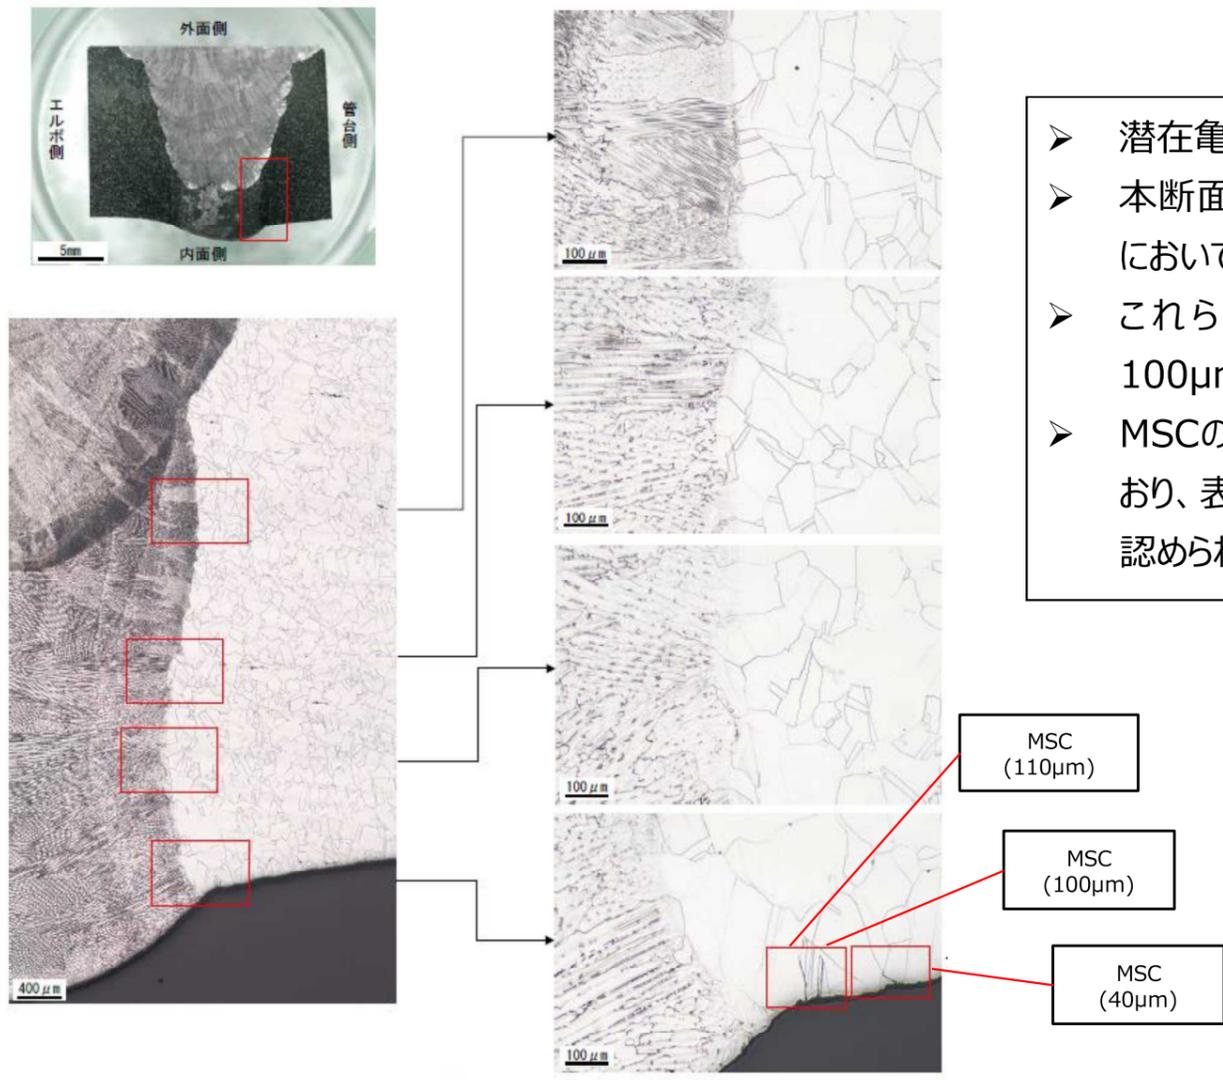
当該管0°管台側の断面マクロ・ミクロ観察結果（潜在亀裂有無の確認）

- 潜在亀裂は認められなかった。
- 本断面観察位置では、管台側のHAZの内表層において、MSCが認められた。
- これらのMSCは、それぞれ、約110µm、約100µm、約40µm長さ（深さ）であった。
- MSCの表層周辺には、母材とは色調が異なり、表層部及び選択的な粒界での酸化挙動が認められた。

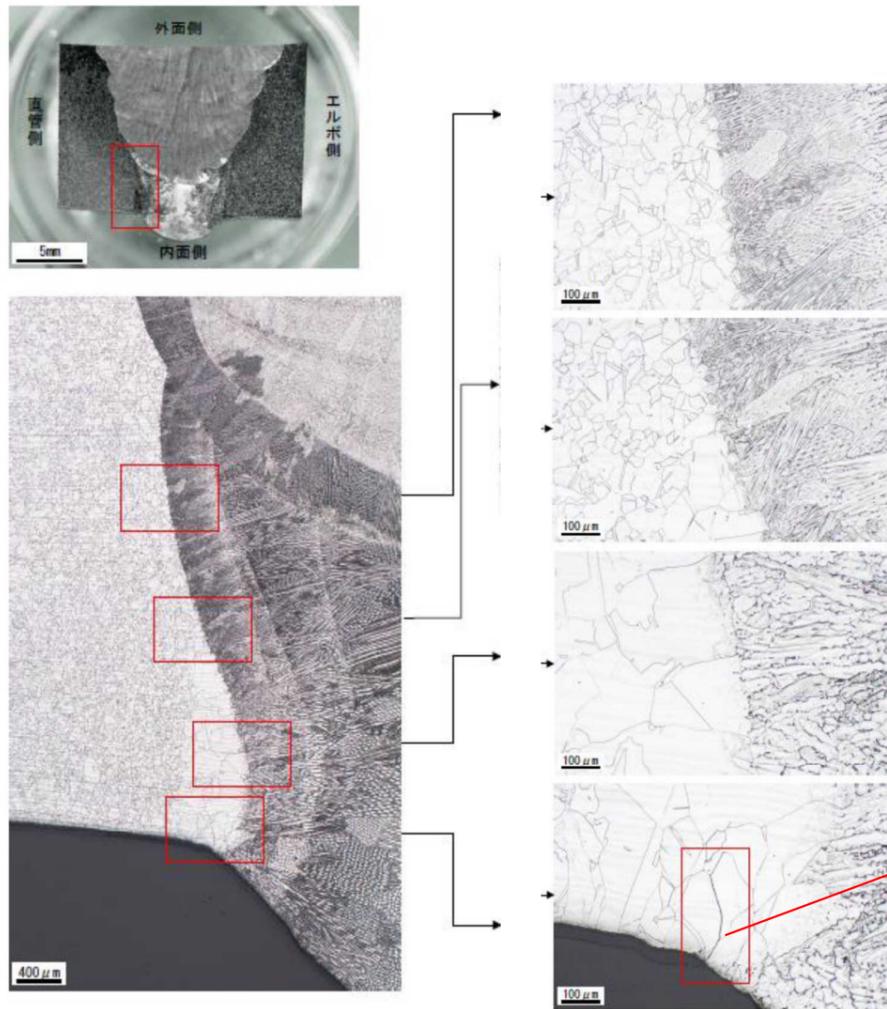
比較管180°直管側の断面マクロ・マイクロ観察結果（潜在亀裂有無の確認）

- 潜在亀裂は認められなかった。
- 本断面観察位置では、直管側のHAZの内表層においてMSCが認められた。
- MSCは、約280μm長さ（深さ）であった。

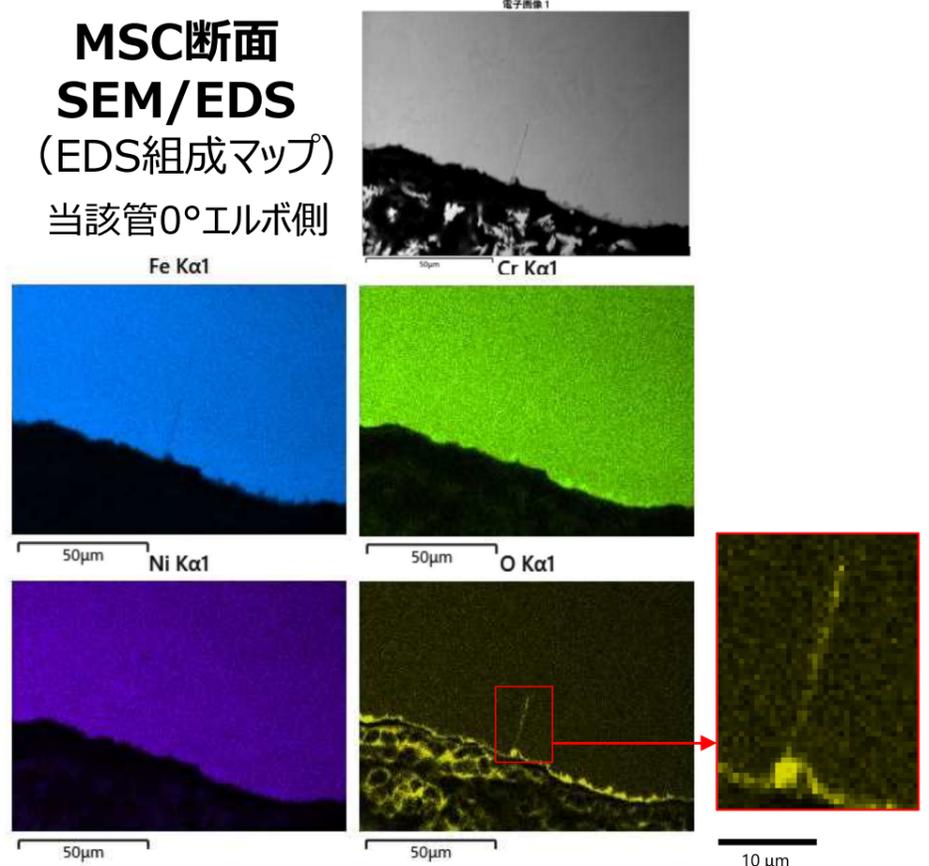
MSC断面 SEM/EDS (EDS組成マップ) 当該管0°エルボ側

• 主亀裂先端では酸素が検出されていない。

➤ 進展性を示唆

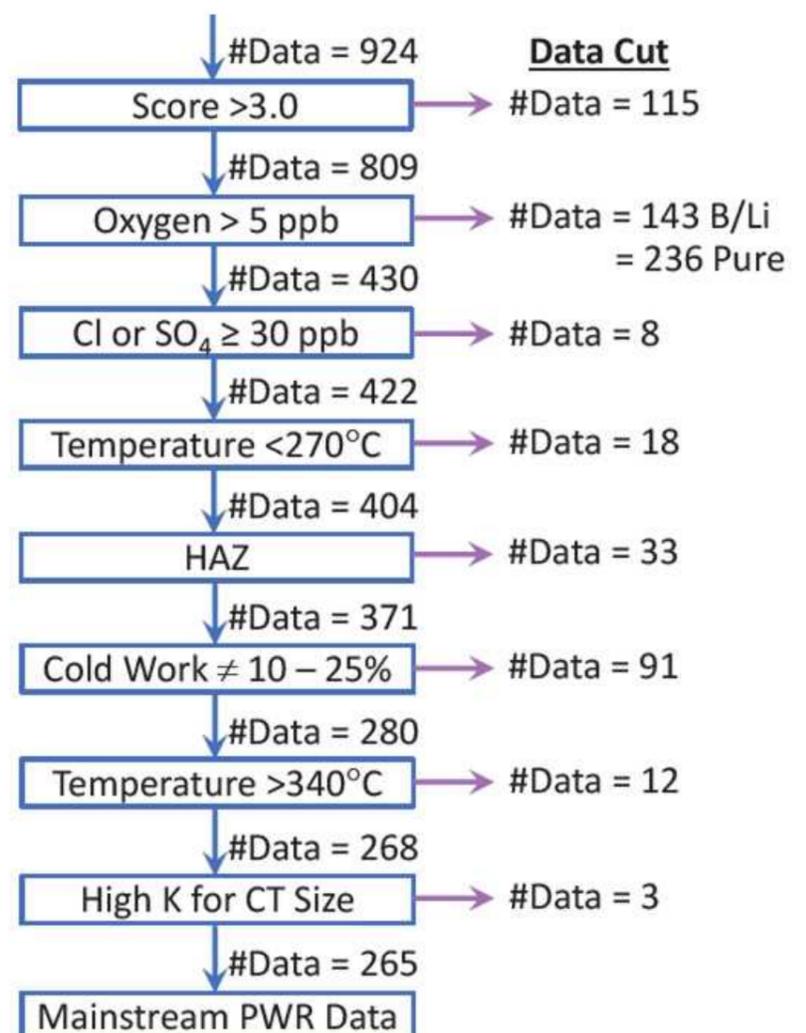
- 924点のオーステナイト系ステンレス鋼のSCC進展速度データを収集しデータベースを構築。個別データがExcelファイルとして報告書に添付される形で公開。
- 右に示すフローチャートに従ってデータスクリーニングを実施し、PWR一次系環境を代表するデータとして265データを選定（MRP-458 3.2節）。
- 試験データと既存知見から、温度、硬さ(HV)、応力拡大係数を進展式におけるパラメータとして採用（MRP-458 3.3節）。
- 硬さが不明な進展速度データについては、MRP-458 3.1節に示されている換算式を用いてCW率、0.2%耐力から硬さを推定する。
- EPRIは、Ni基合金の進展式等（MRP-55, MRP-115等）において、75%包絡の速度式による評価が、実機評価上非安全側となった事例がないこと等を理由に、75%包絡式を亀裂進展評価に用いることを推奨（MRP-458 4.2節）。

MRP-458 Figure 3-12  
Flow Chart to Define Mainstream PWR Data.

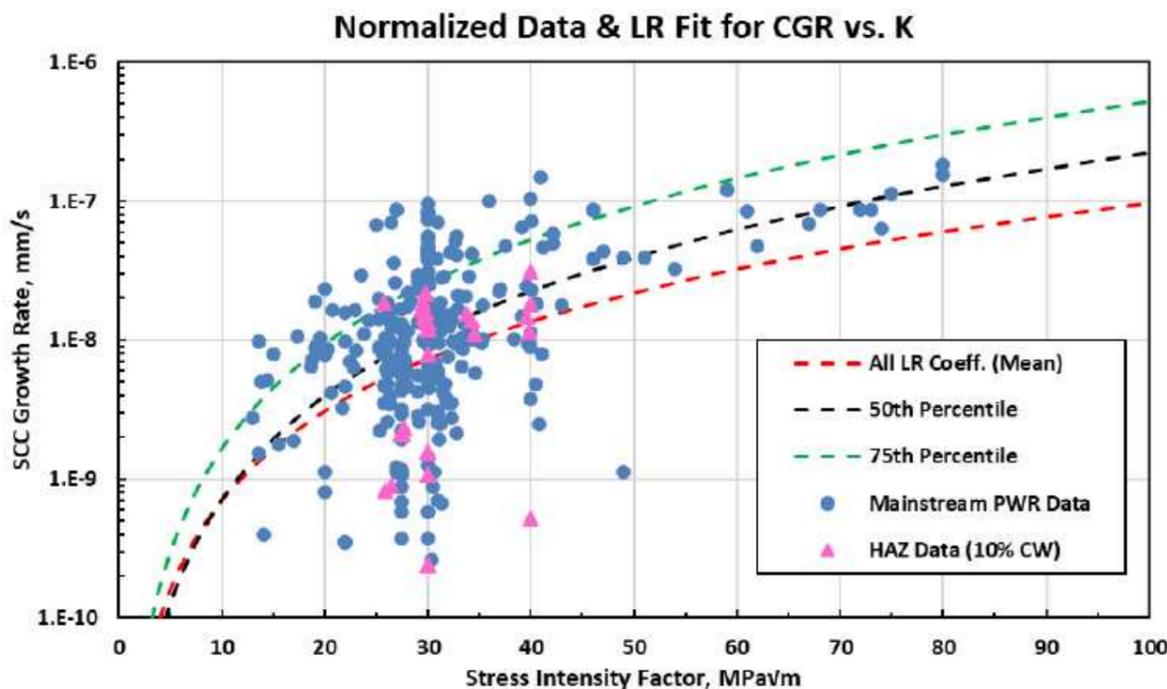
$$CGR = 3.19 \times 10^{-18} K^{2.5} Hv^{6.0} \exp(-85,000/RT) \quad (75\%包絡線)$$

個別データは220 HVおよび290℃に換算した値としてプロットされている。

Figure 3-20 SCC growth rate data (mm/s) vs. K with the 50<sup>th</sup> percentile and 75<sup>th</sup> percentile curves. The individual data points are normalized to, and the curves are drawn for Hv = 220 and 290°C.

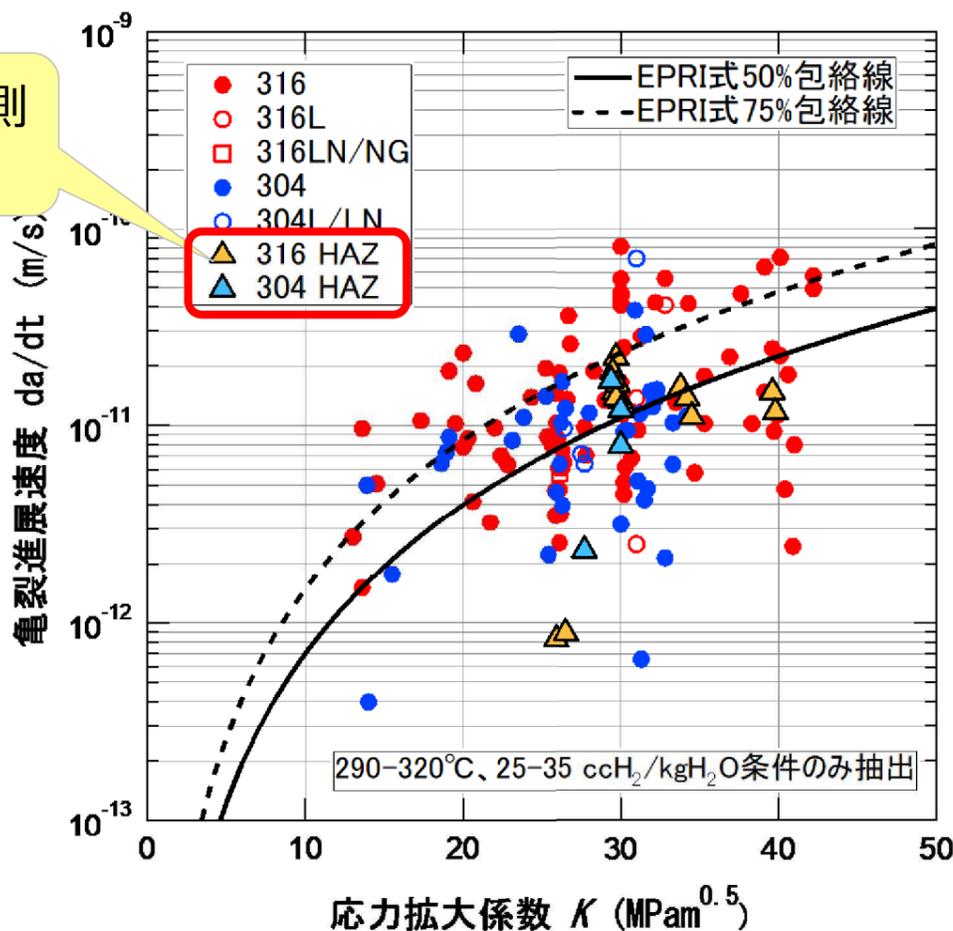
75%包絡線よりも下側にのみプロットがある

- MRP-458に含まれるデータにおいて、290-320℃、25-35 cc/kg H<sub>2</sub>に限定した場合、当該データはほぼ日本国内の材料を用いた進展データで構成される。
- この場合、鋼種、CW材とHAZの間に顕著な差異は認められない。

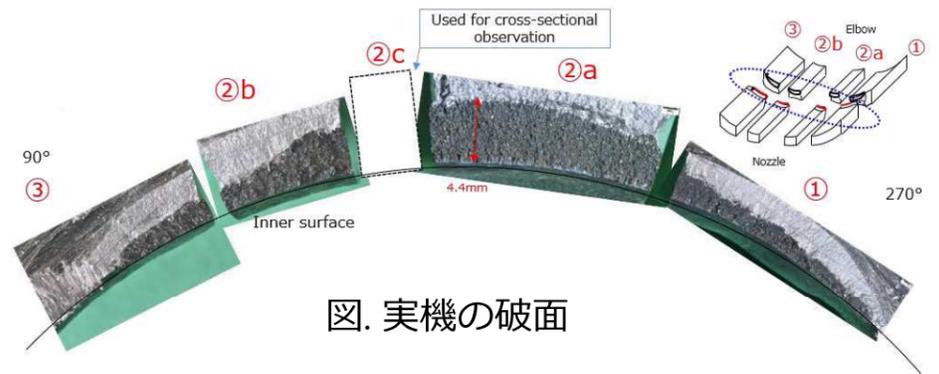
**初期亀裂：**  
**0.5 mm深さ**（発生部に認められた大粒径のサイズ）  
 6.8 mm長さ（実機の深さ/長さ比率）  
 （4.4/60の実機アスペクト比）

図. 実機の破面

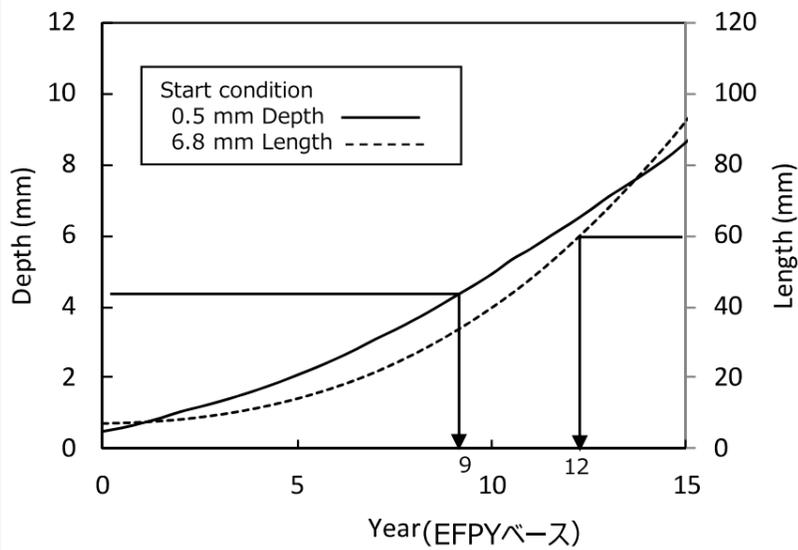
**4.4 mm深さ**（実機）まで約9年  
 60 mm長さ（実機）まで約12年

- 初期亀裂に至る期間は評価困難。
- EFPY 19.3年に対して、9年で4.4 mmの主亀裂の深さ(実機事象の深さ)に至った。

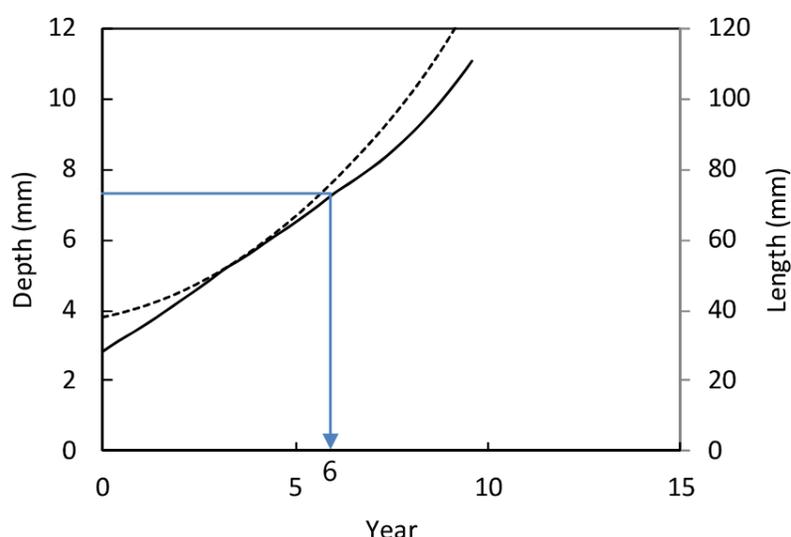
**許容欠陥寸法の限界※1に到達する期間**  
**7.3 mm 深さ※2 → 約6年**

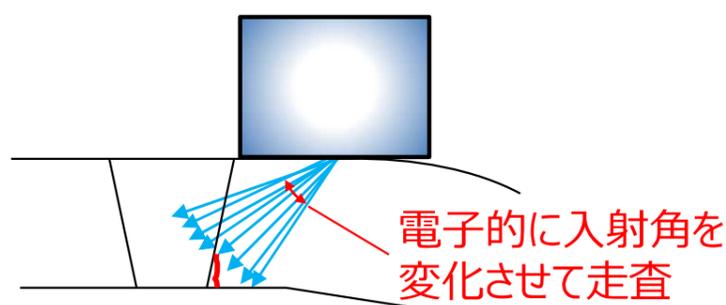
図③(2) セクタ走査による探傷

- Bスコープ画像及びセクタ走査画像をもとにコーナーエコー、端部エコーの反射源位置を推定する際には、探触子が溶接線に対してどの程度傾いているのかを外表面形状から判定し、その傾きによる走査画像への影響を考慮すること。

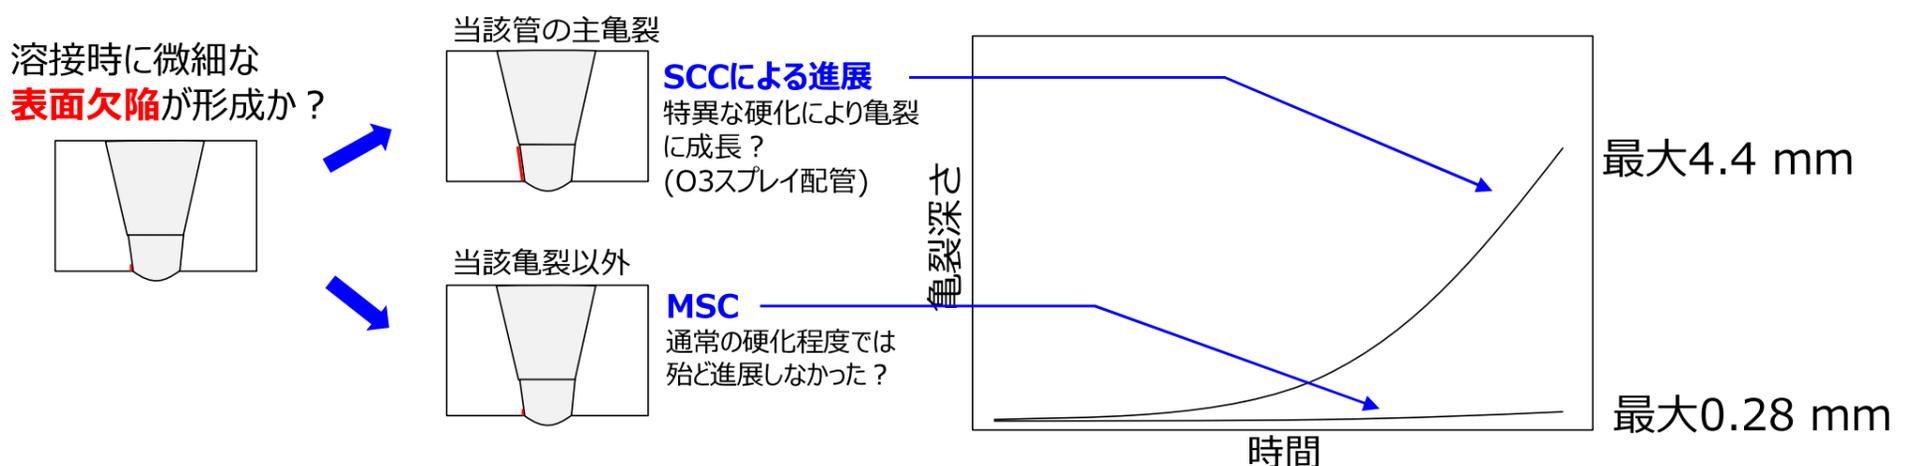
当該管0°断面マクロ観察結果

➤ 特異な硬化が生じた領域ではMSCに留まらず、SCCとして進展した可能性が考えられる。

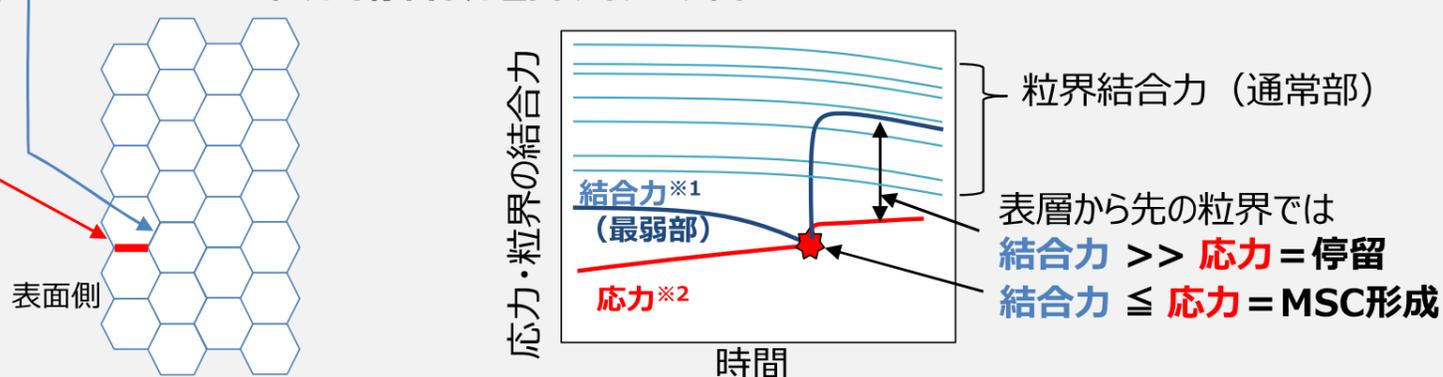
1粒界で停留した理由のイメージ図

粒界断面のイメージ

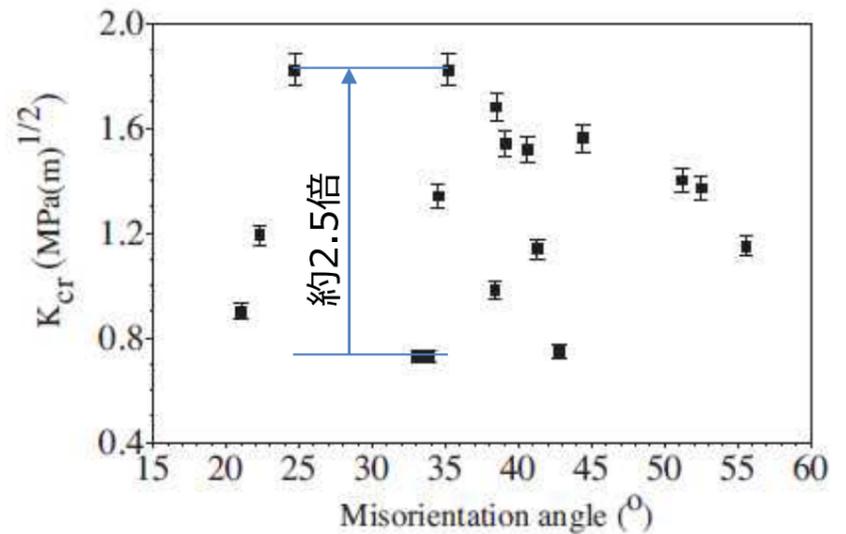
粒界結合力の評価時の亀裂発生状況

- 23個の粒界を評価し、最大と最小で約2.5倍の粒界結合力の差が認められている。
