原子力施設等におけるトピックス  
(令和5年10月30日～11月5日)

令和5年11月8日  
原子力規制庁

## 東海第二発電所原子炉建屋2階北東側 天井照明安定器の焦げ跡の確認について

## 濃縮・埋設事業所内（管理区域外）軽油タンク受入配管からの軽油の漏えいについて

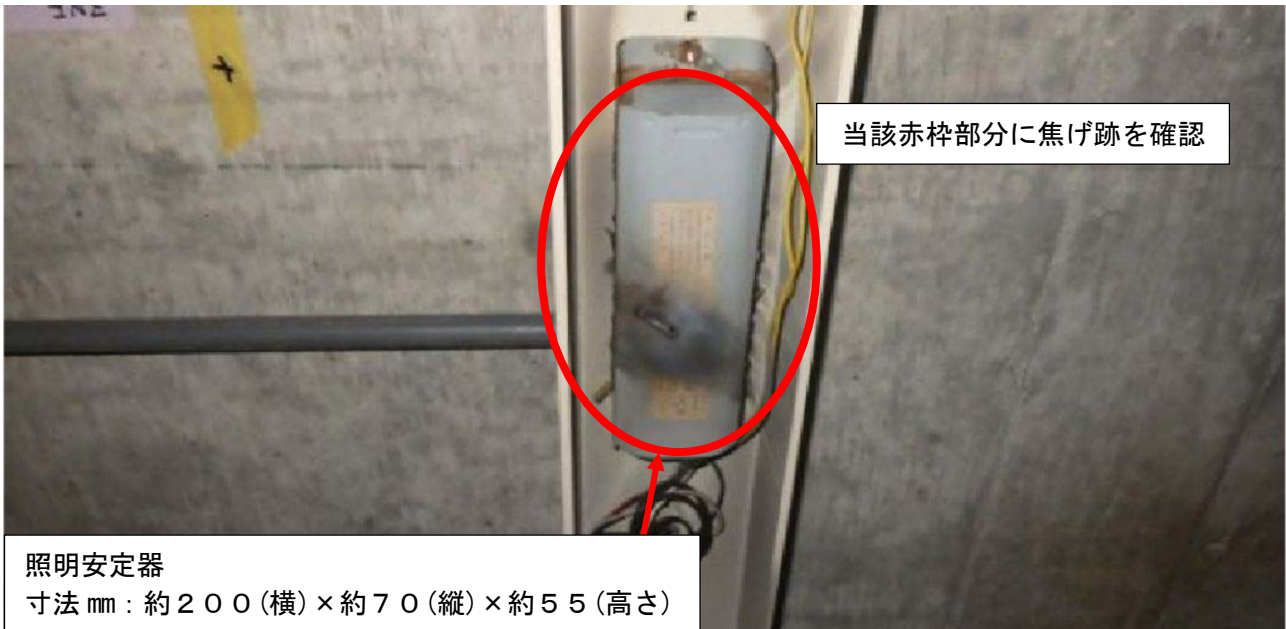
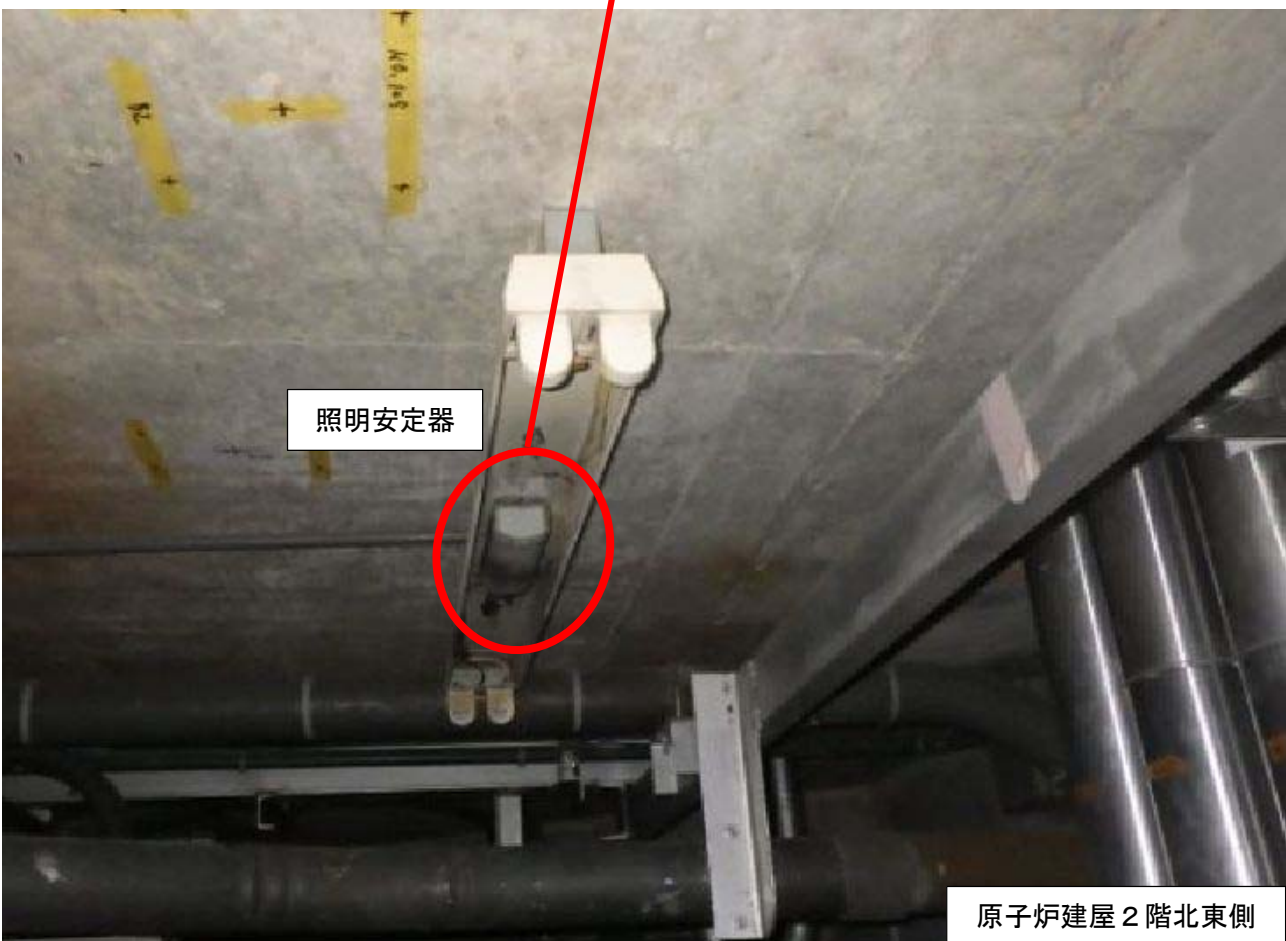
東海第二発電所原子炉建屋 2 階北東側 天井照明安定器 写真

当社、東海第二発電所（沸騰水型軽水炉、定格電気出力110万キロワット）は、第25回定期事業者検査中のところ、10月31日10時04分頃、原子炉建屋2階北東側（管理区域）において、協力会社社員が天井照明安定器に焦げ跡らしきものを確認しました。このため10時06分、当社から公設消防に通報しました。なお、当該照明は電源を切としており、現場に煙・臭いは無く、継続性が無いことを確認しました。

その後、公設消防より、11時07分に、当該安定器に溶融痕があることなどから、本事象は火災であると判断した旨の連絡を受けました。

今後、原因を調査してまいります。
