原子力施設等におけるトピックス  
 (令和5年11月6日～11月12日)

令和5年11月15日  
 原子力規制庁

## 東海第二発電所 モルタル建屋1階 空気圧縮機からの発煙について

## 東海第二発電所 屋外照明用ブレーカーからの火花の確認について

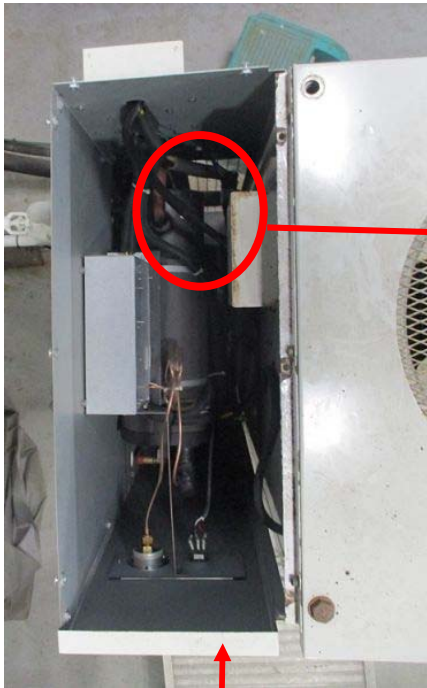
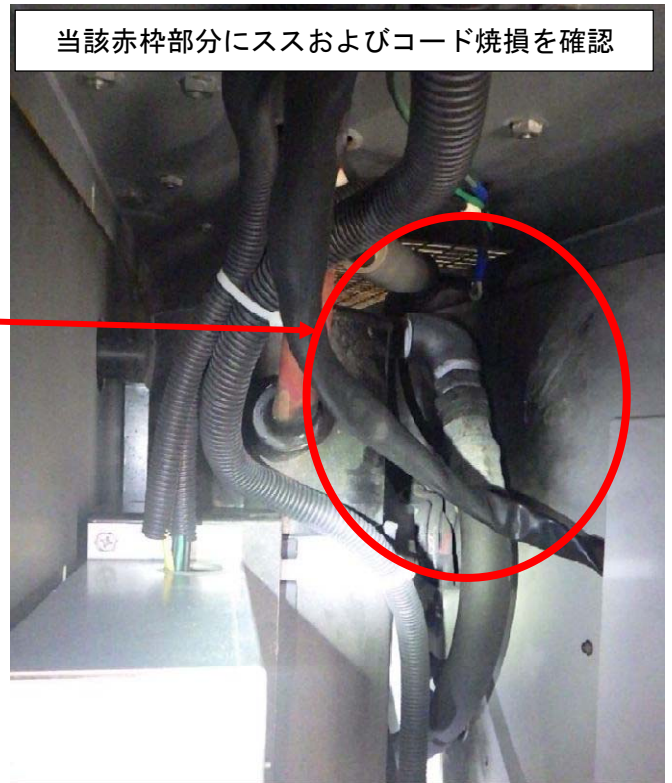
東海第二発電所モルタル建屋 1 階 空気圧縮機 写真

当該赤枠部分にススおよびコード焼損を確認

空気圧縮機内部（上部から見たところ）

空気圧縮機  
寸法 cm : 約 200(幅) × 約 150(高さ) × 約 73(奥行)

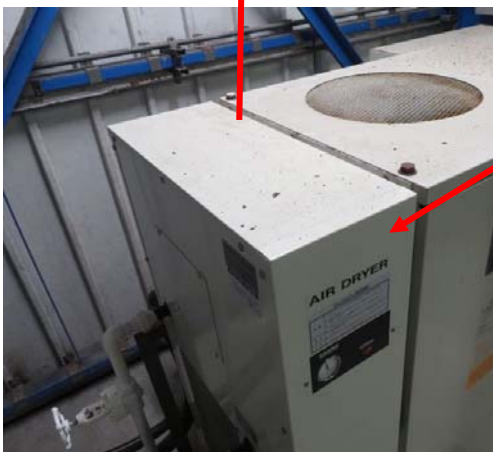
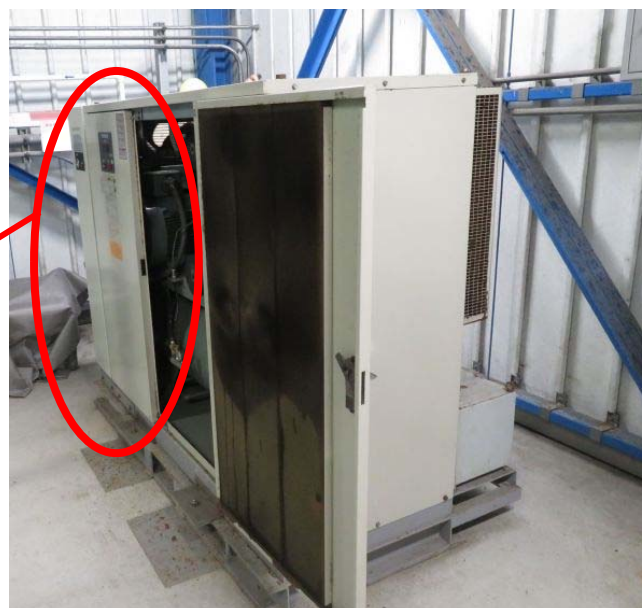
右写真の拡大

空気圧縮機外観

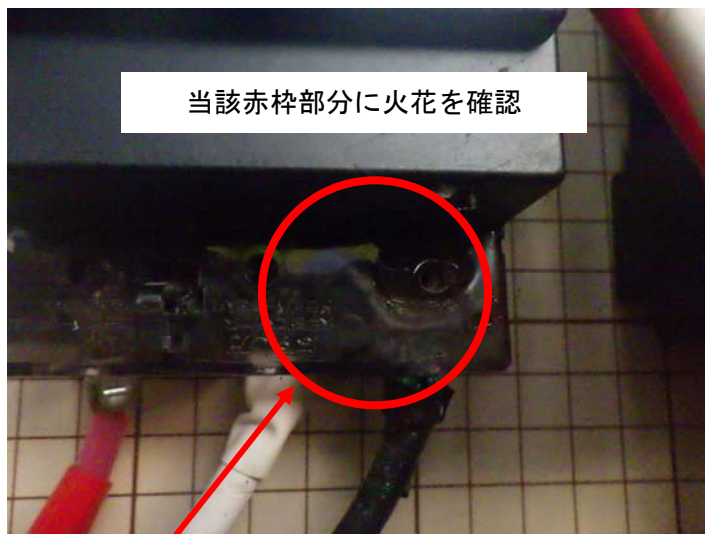
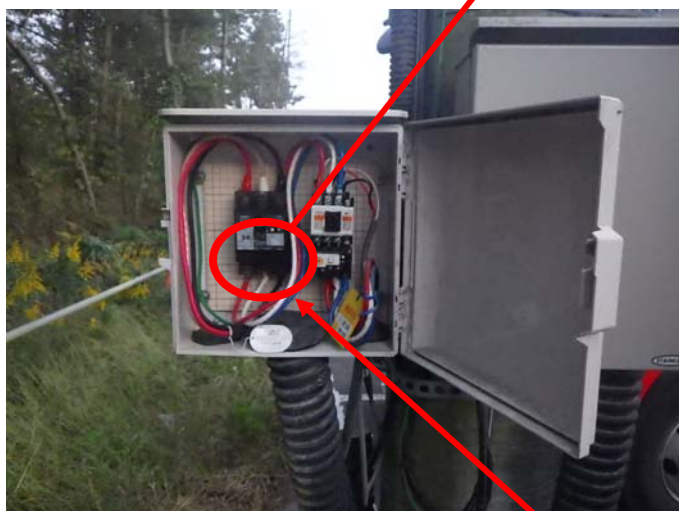
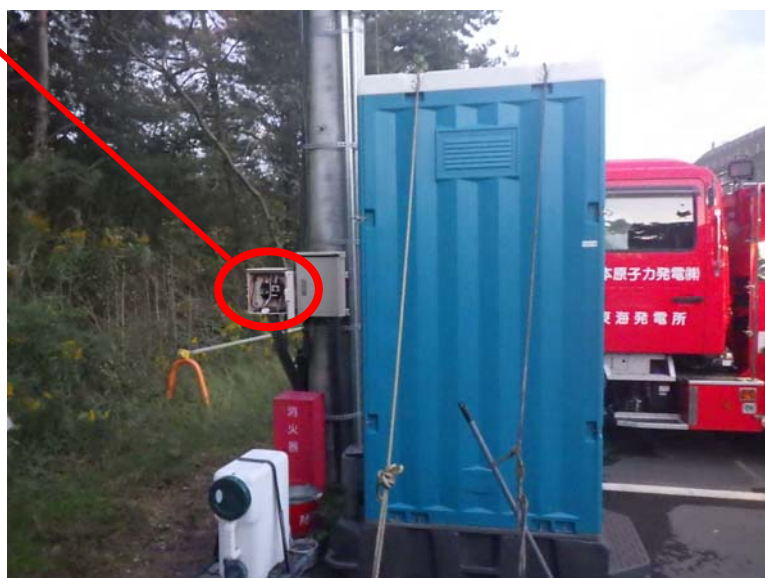
東海第二発電所北地区屋外照明用ブレーカー 写真

当社、東海第二発電所（沸騰水型軽水炉、定格電気出力110万キロワット）は、第25回定期事業者検査中のところ、11月9日16時26分頃、北地区仮設事務所（非管理区域）付近にて、協力会社社員が屋外照明用ブレーカーを投入したところ、当該ブレーカーの端子部から火花と焦げの臭いを確認しました。このため、直ちに当該ブレーカーを切としたことにより火花と焦げの臭いが無くなったことを確認しました。また、16時33分に当社から公設消防に通報しました。

照明用分電盤寸法  
約 30cm (幅) × 約 30 cm (高さ) × 約 15 cm (奥行)
