波及的影響評価に係る現地調査の実施要領

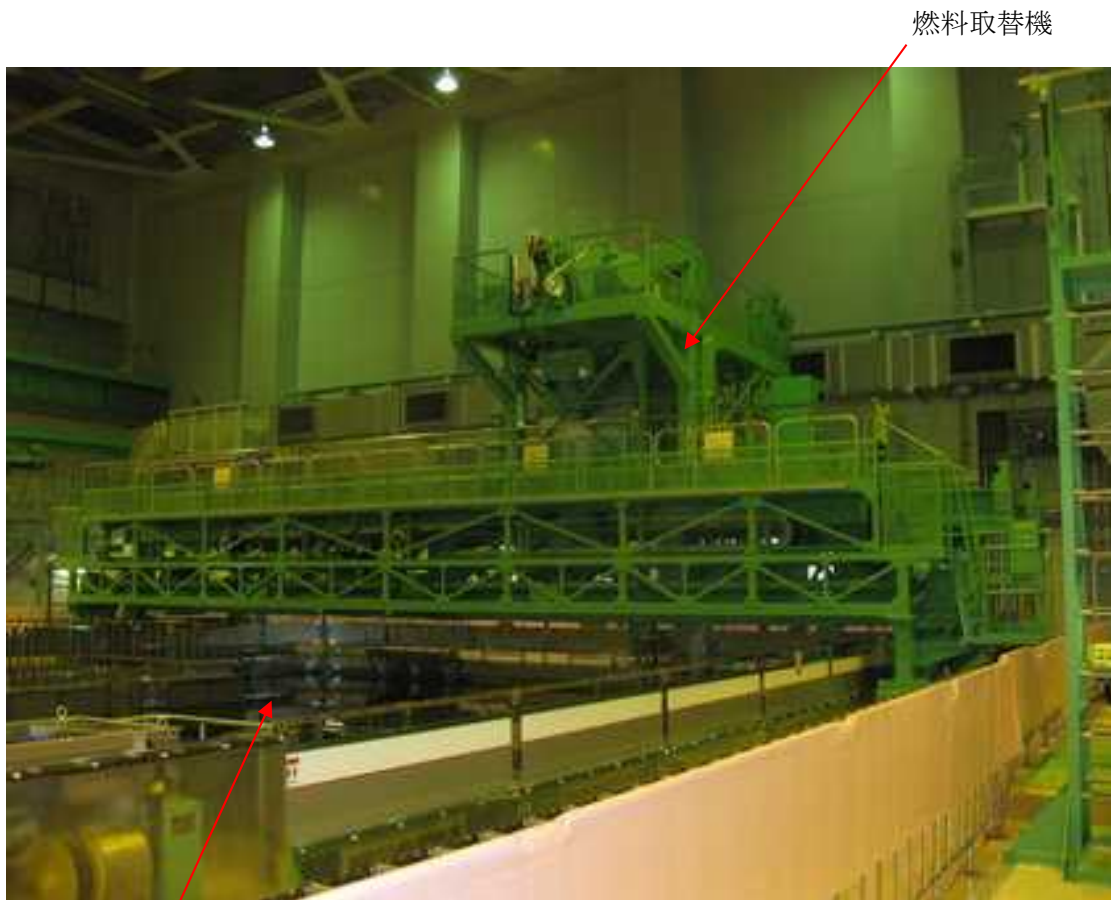
総合評価 (機器周辺の状況についての記載)
FHMが直上にて待機。

燃料取替機

使用済燃料貯蔵プール

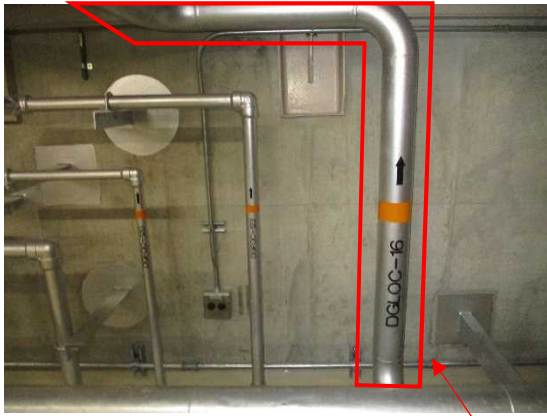
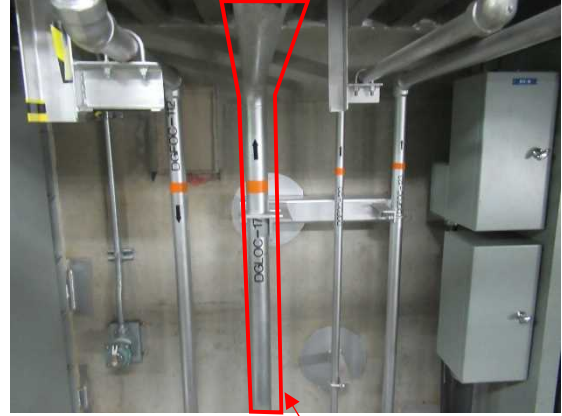
図 1-4 現場状況写真（配管敷設状況）

上位クラス施設と隔離されずに接続する下位クラスベント配管に対して波及的影響を及ぼすおそれのある下位クラス施設の有無を添付資料 1-1 の「上位クラス施設」を「上位クラス施設と隔離されずに接続する下位クラスベント配管」, 「下位クラス施設」を「上位クラス施設と隔離されずに接続する下位クラスベント配管以外の下位クラス施設」と読み替え, 現地調査にて確認した。評価結果を表 2 に, 現場の状況写真を図 1-1~図 1-4 に示す。上位クラス施設と隔離されずに接続する下位クラスベント配管に対して, 他の下位クラス施設の損傷, 転倒及び落下等により波及的影響を及ぼすおそれがないことを確認した。
