# 3号機水素爆発時の可燃性有機物を 供給した可能性のある物質

2024年3月12日

東京電力福島第一原子力発電所事故対策室

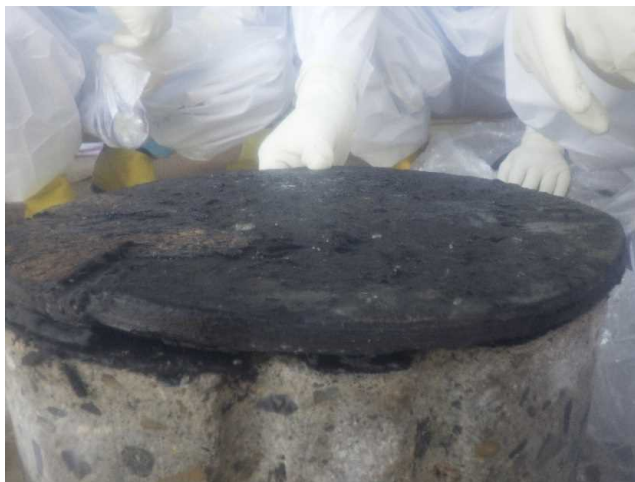
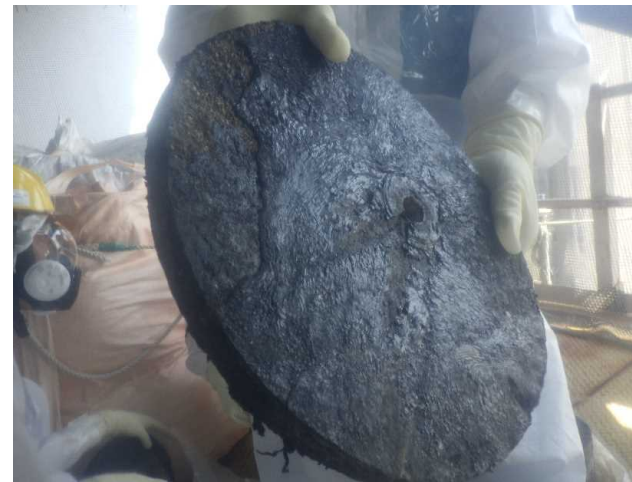
2号機原子炉建屋  
天井から抜いたコア

コンクリートコア  
の防水層

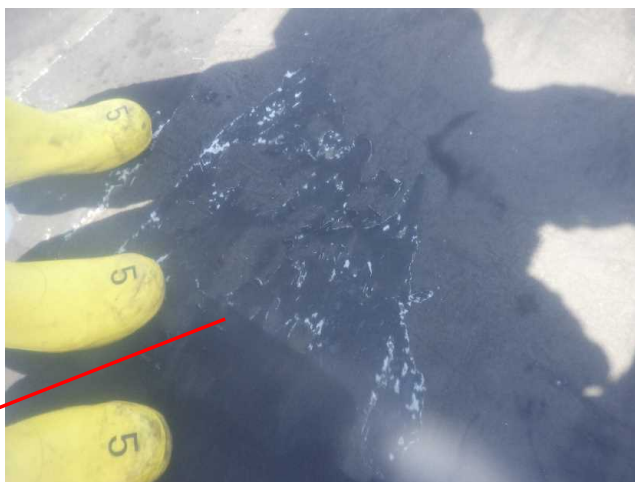
2号機原子炉  
建屋屋上

屋上表面  
の防水層

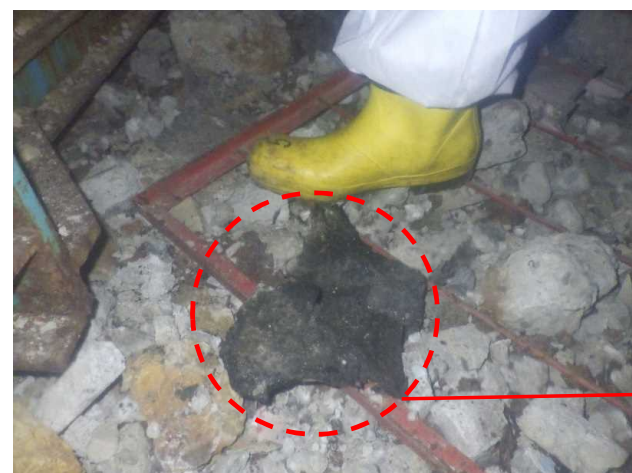
3号機原子炉建屋

防水層の残骸

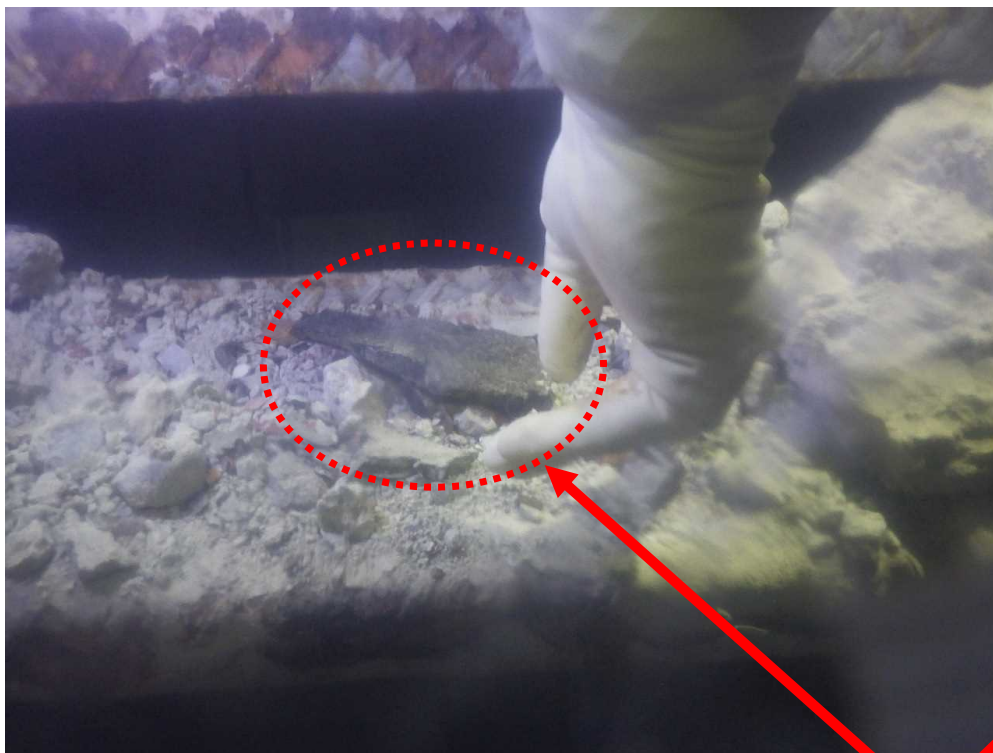
## 3号機原子炉建屋南東側階段(2階と3階の間)の状況

アスファルト防水層の  
破片と思われる物質

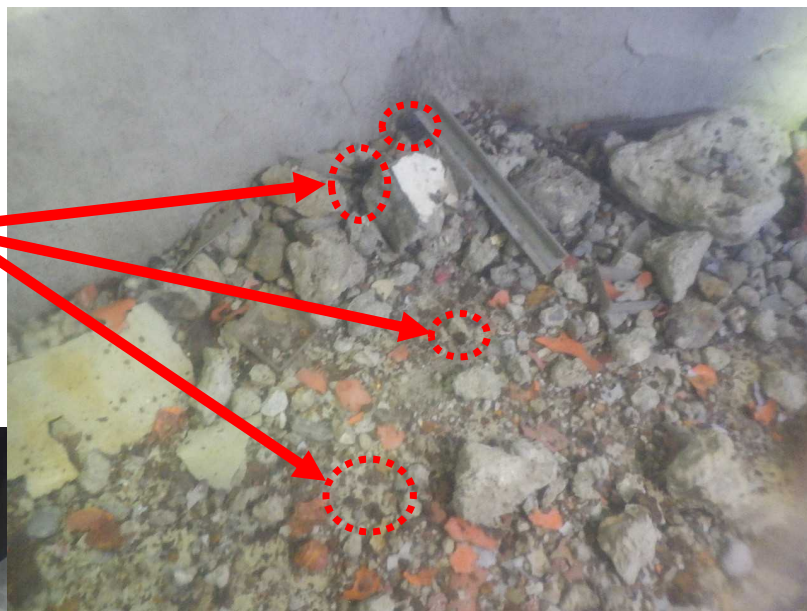
## 3号機原子炉建屋南東側階段(1階付近)の状況

アスファルト防水層の  
破片と思われる物質

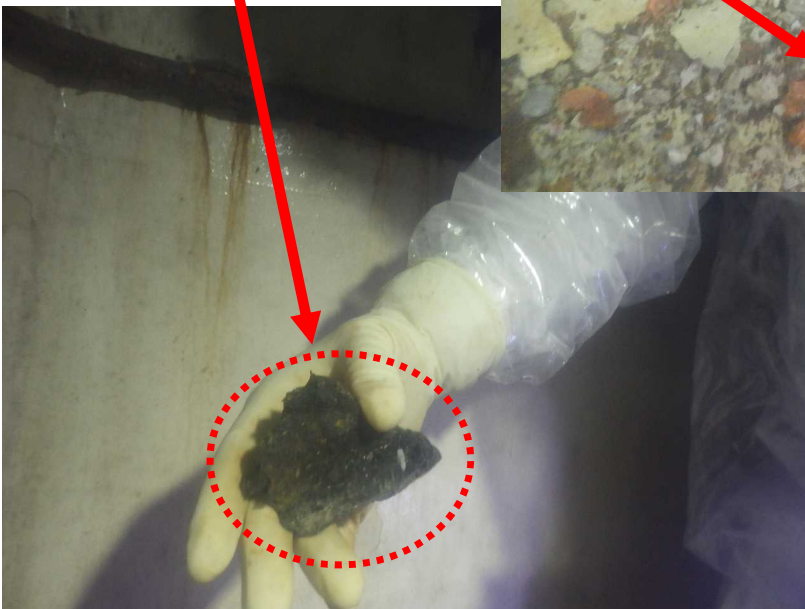
アスファルト防水層の  
破片と思われる物質
