東京電力福島第一原子力発電所における
事故の分析に係る検討会
第43回会合

3号機水素爆発事象に関する検討(全体概要)

CIGMA装置体系での 凝縮による水素局所化に関する実験

**東京電力福島第一原子力発電所事故時の水素爆発に
おける可燃性有機ガスの影響に関する調査**

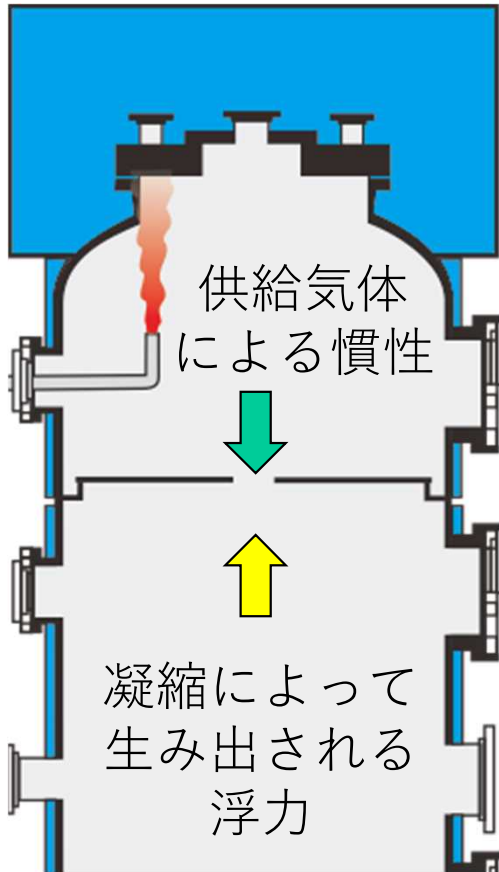
- 1F3の事故進展は約19時間であり、容器体積当たりの気体供給流量（PCVからの漏れ）が非常に小さい。
- CIGMA装置の計測系の制約*により、蒸気とHeの流量比を実機解析に合わせると、実機解析の30倍の流量設定が限界。
- 供給エンタルピの体積スケーリングは6倍程度。
- 本実験は、時間に対する加速実験と見なすことができる。

- 供給流量差は慣性と浮力の比に影響する可能性がある。開口部のフルード数で粗い評価ができる。

$$Fr = \frac{u}{\sqrt{\Delta\rho/\rho g D}}$$

現在のCIGMA実験条件では $Fr \sim 2$ 、実機想定流量では $Fr < 0.1$ となる。

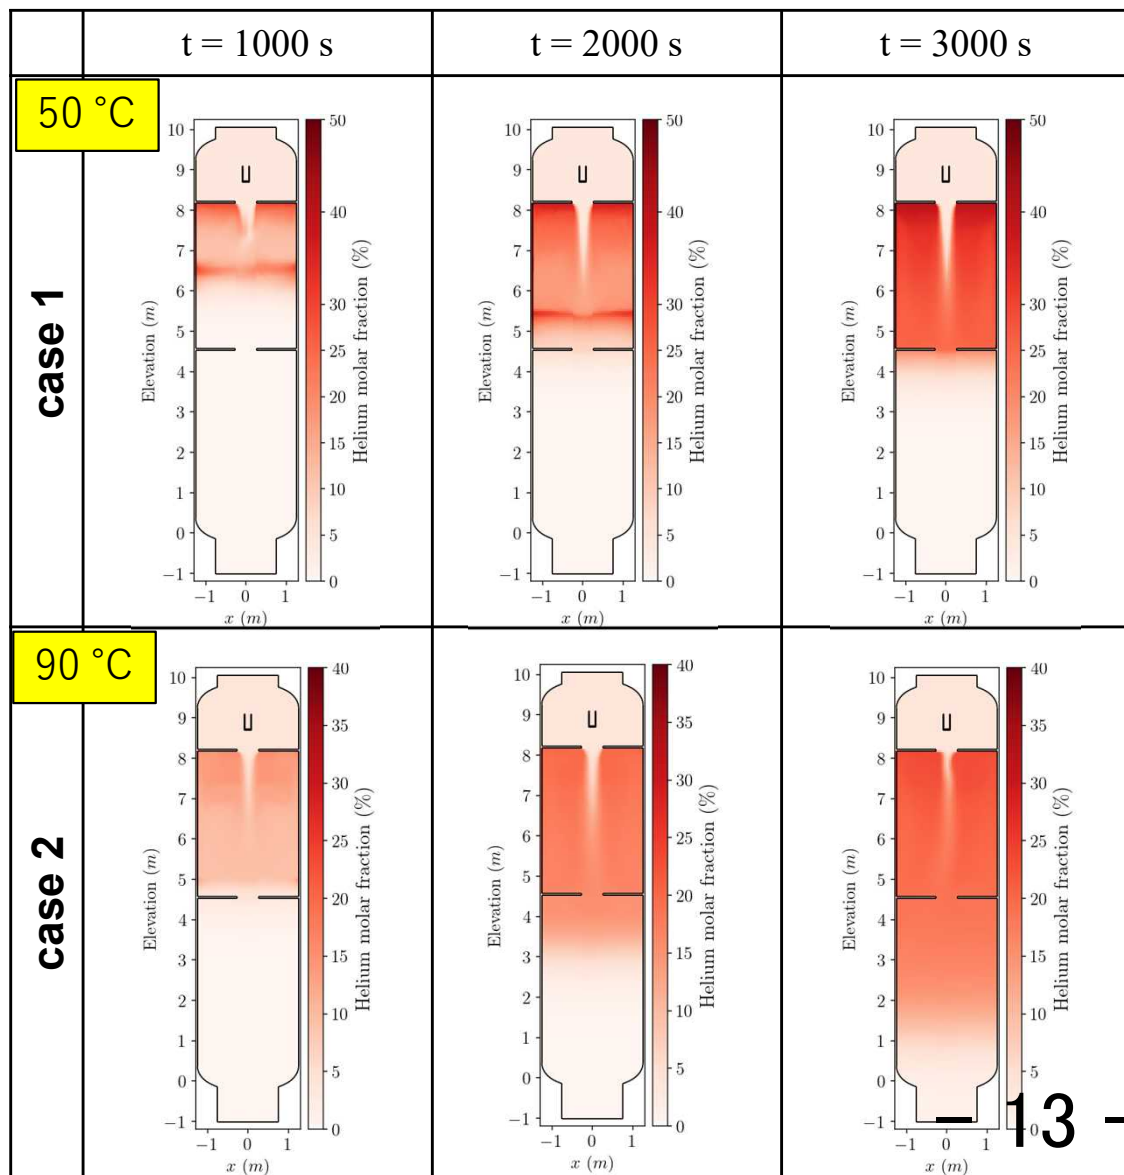
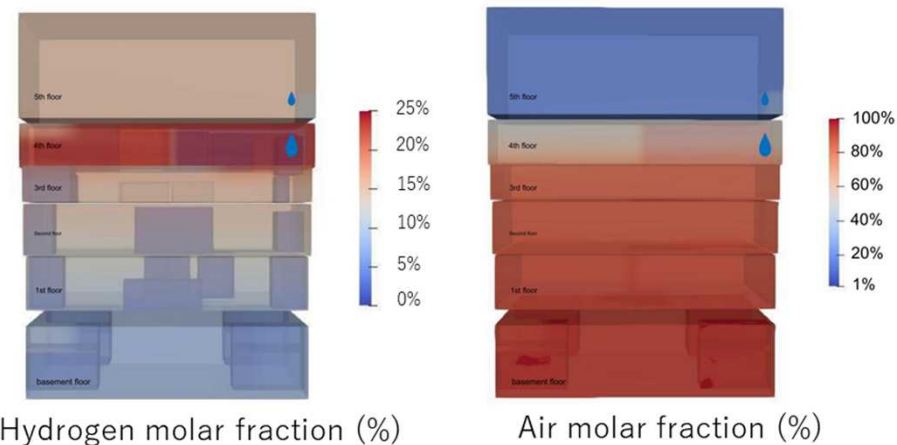
TEPSYS analysis using GOTHIC code

OpenFOAMによる事前解析を実施し、TEPSYS解析を定性的に模擬することを確認。

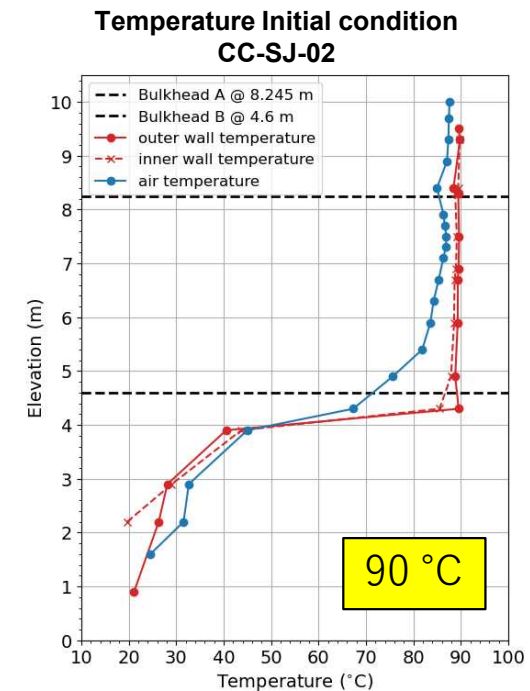
- QMS sensor location (HIDEN 4F)
- QMS sensor location (HIDEN 3F)

1. 上部及び中間部を冷却水（設定温度）により予熱。
2. 壁温が設定温度に達した後、上部空間に供給ノズルを通して蒸気とヘリウムを一定温度で上向きに注入。
3. 容器内の温度及びガス濃度を熱電対及びQMS*を用いて計測。
4. 実験時間は約10000秒。

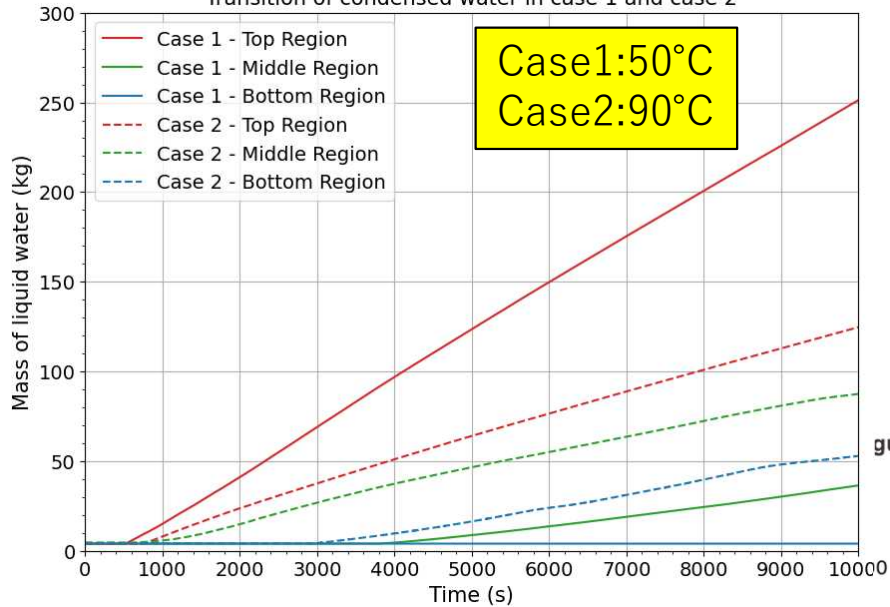
Transition of condensed water in case 1 and case 2

- 壁面での凝縮水はガターで回収し、凝縮水量から除熱量を評価できる。
- Case1 (冷却水温50°C)では、容器の上半身でほとんどすべての蒸気が凝縮。
- Case2 (冷却水温90°C)では、容器の上半身の凝縮が少なく、最下部まで蒸気が侵入する。最下部は初期室温の構造材熱容量と自然放熱による凝縮が進行する。
- 凝縮水量による除熱量（潜熱）の評価では、実験中ほぼ一定値の除熱量となった。

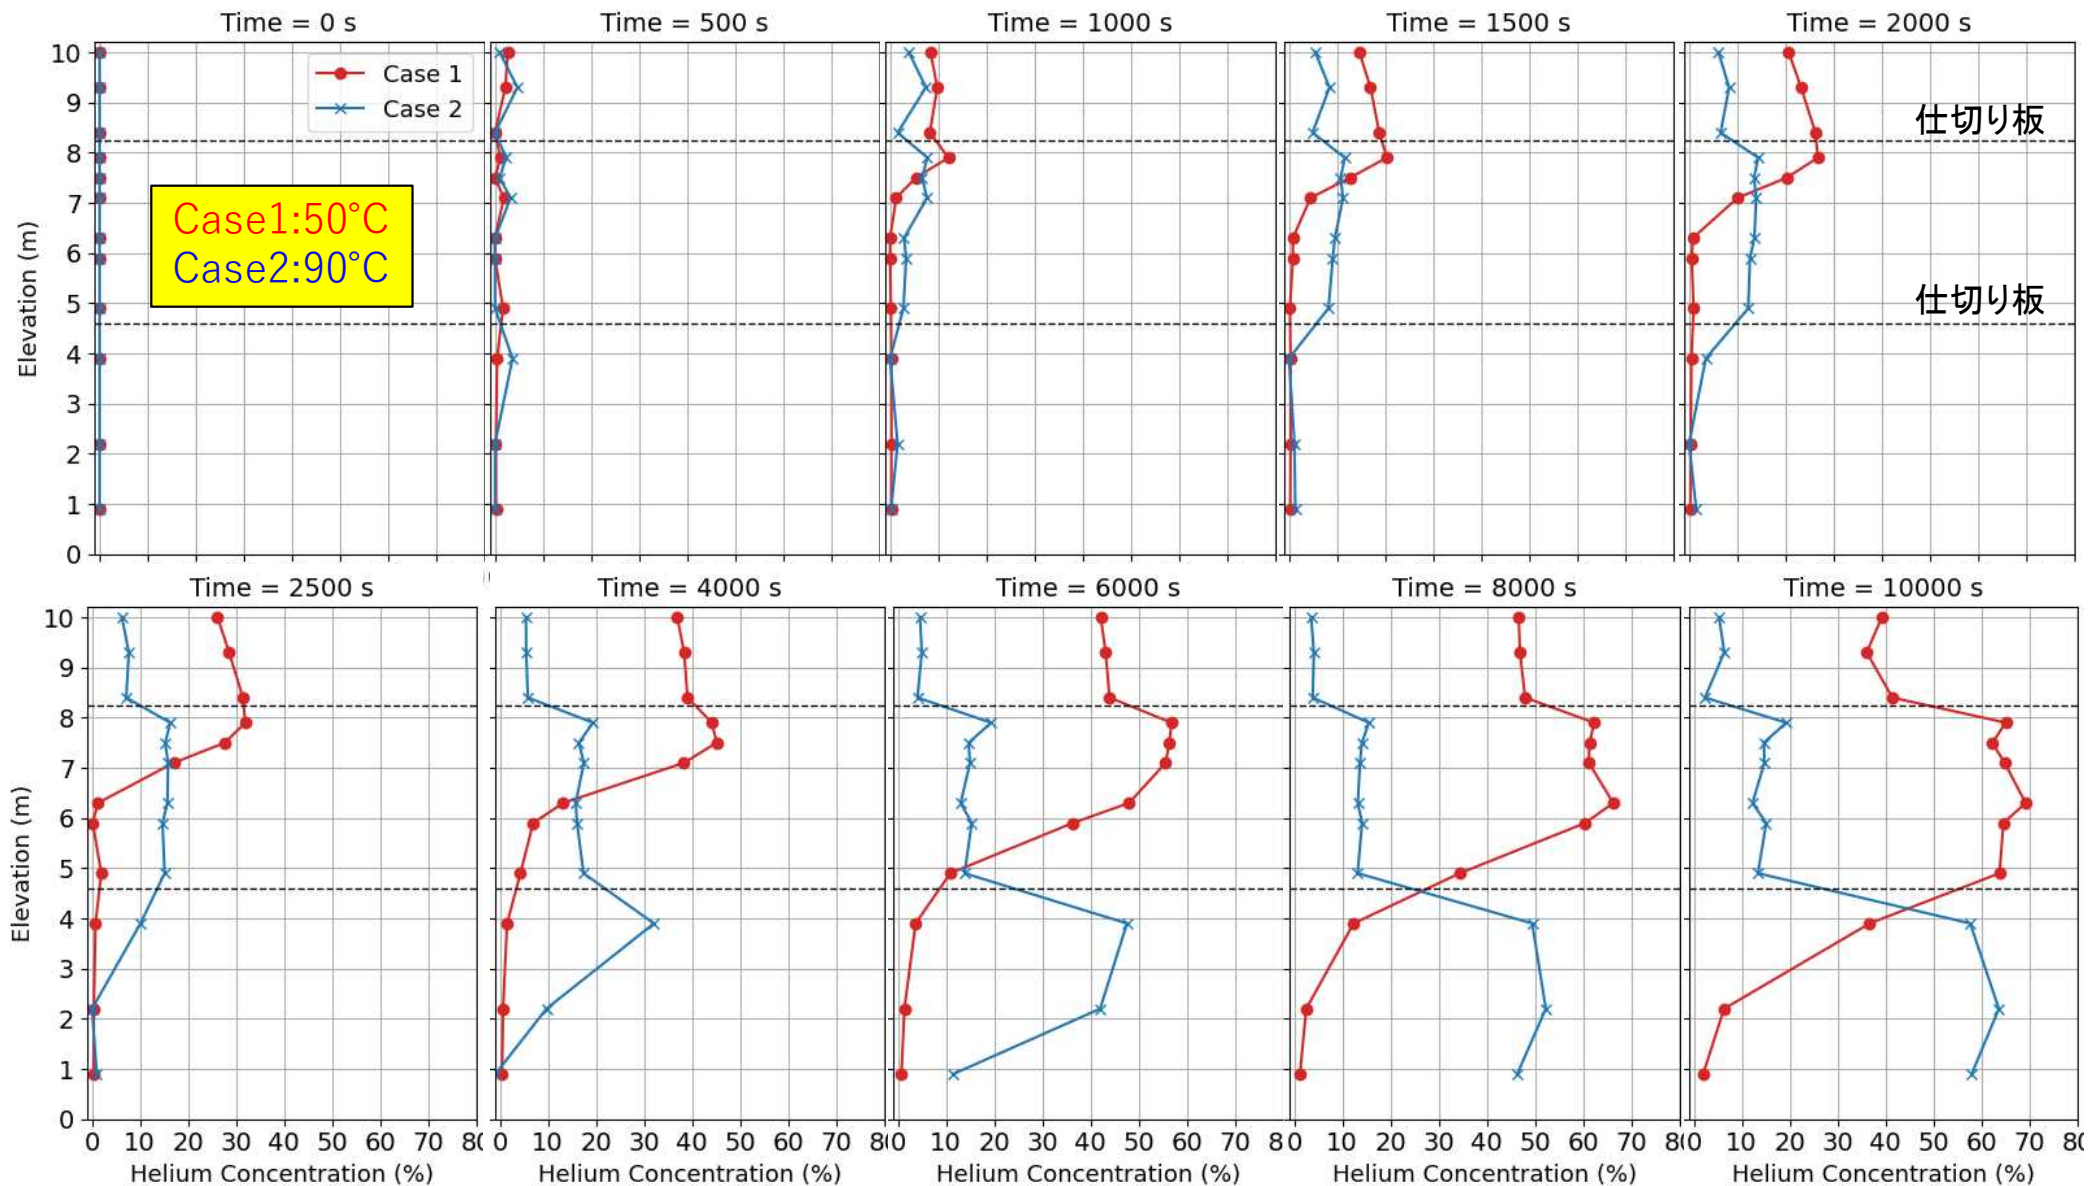
- いずれも供給したヘリウムが大気開放された下部に移行する。
- Case1では、中間階までに大量の凝縮が生じるため、上半身でヘリウム濃度の上昇が見られる。
- Case2では、下層階までヘリウムが到達する。凝縮しづらい条件では蒸気と共にヘリウムが下層階まで運ばれ、下層部でヘリウム濃度の上昇が見られる。

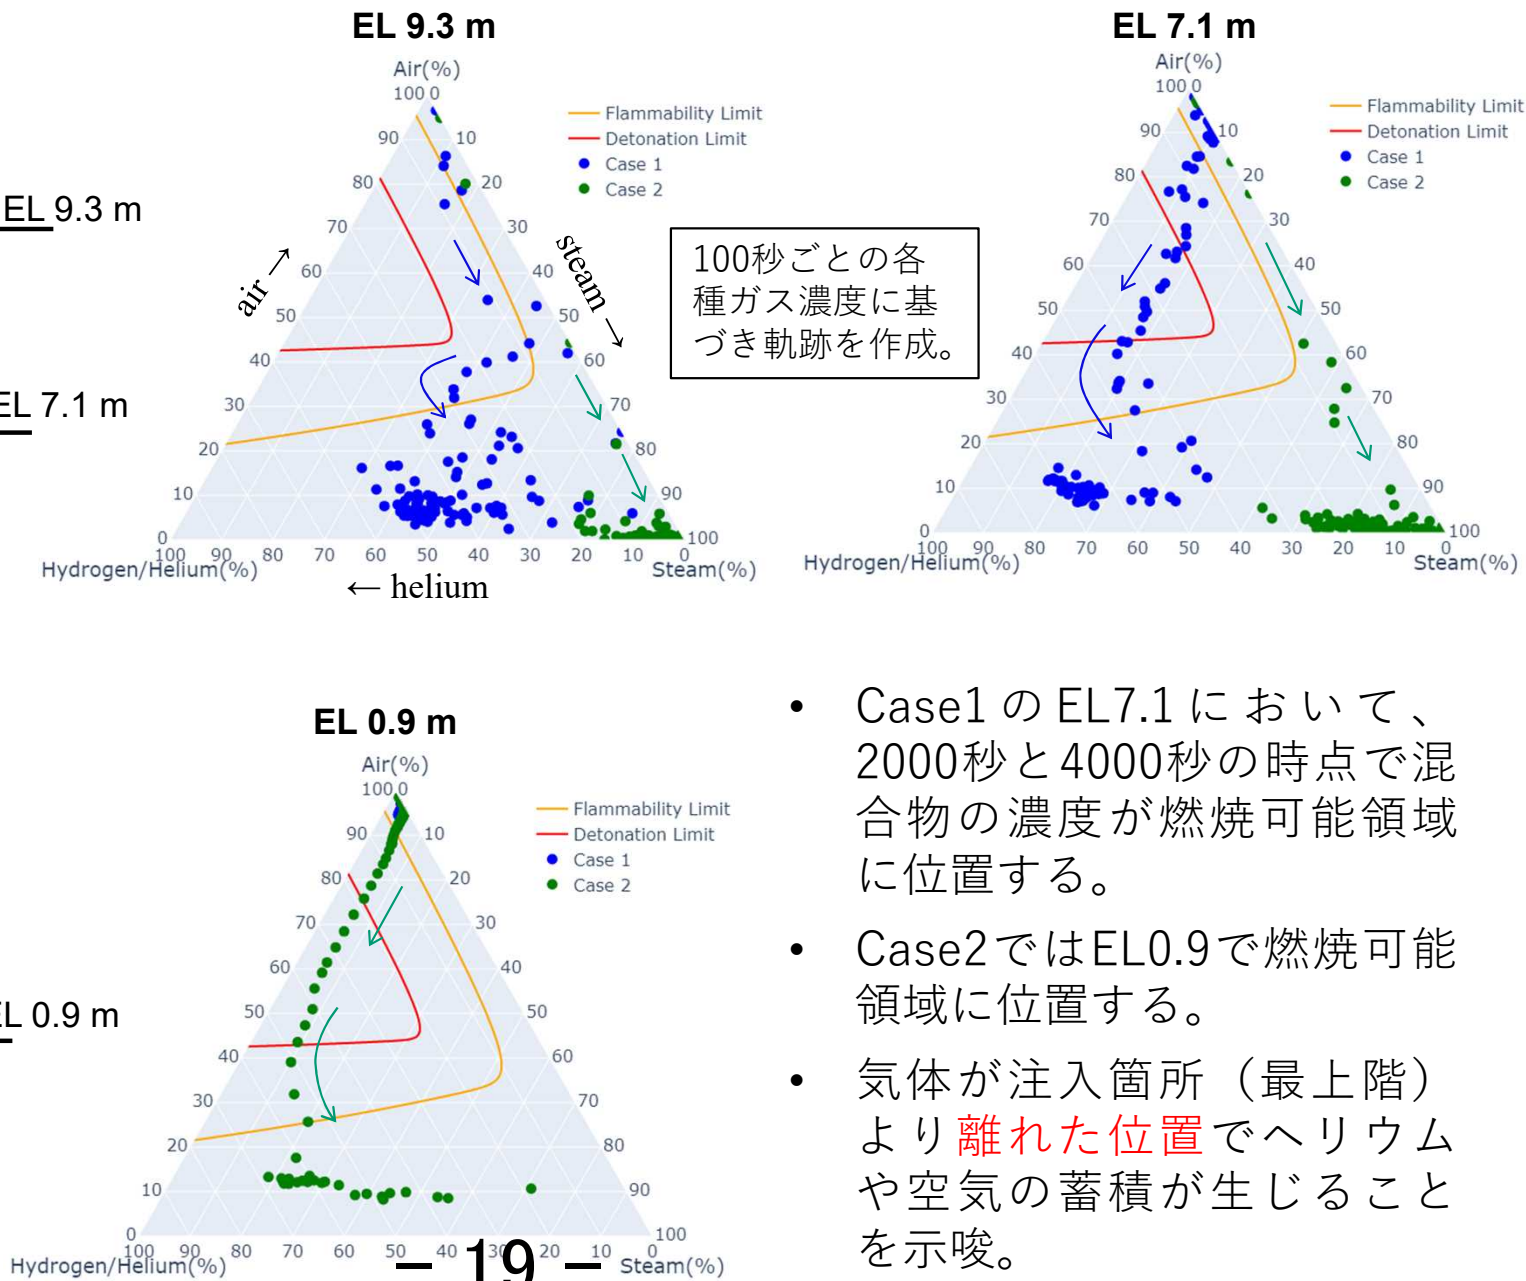
- Case1のEL7.1において、2000秒と4000秒の時点で混合物の濃度が燃焼可能領域に位置する。
- Case2ではEL0.9で燃焼可能領域に位置する。
- 気体が注入箇所（最上階）より離れた位置でヘリウムや空気の蓄積が生じることを示唆。

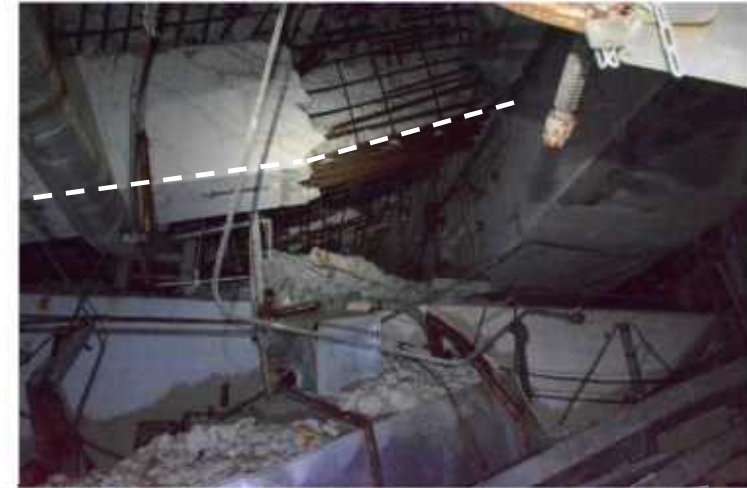
令和元年12月12日撮影

令和6年3月1日撮影

- 令和元年と6年で得られた画像間比較
- 特徴的なひび割れ箇所に変化なし
 - 梁の曲がりに変化なし

4.25年で梁の損傷に大きな変化がなかったことを確認した。外挿的に、3号機原子炉建屋3Fで現在みられる梁の損傷は、2011年の水素爆発で生じ、その後の経年変化は小さいと考えられる。

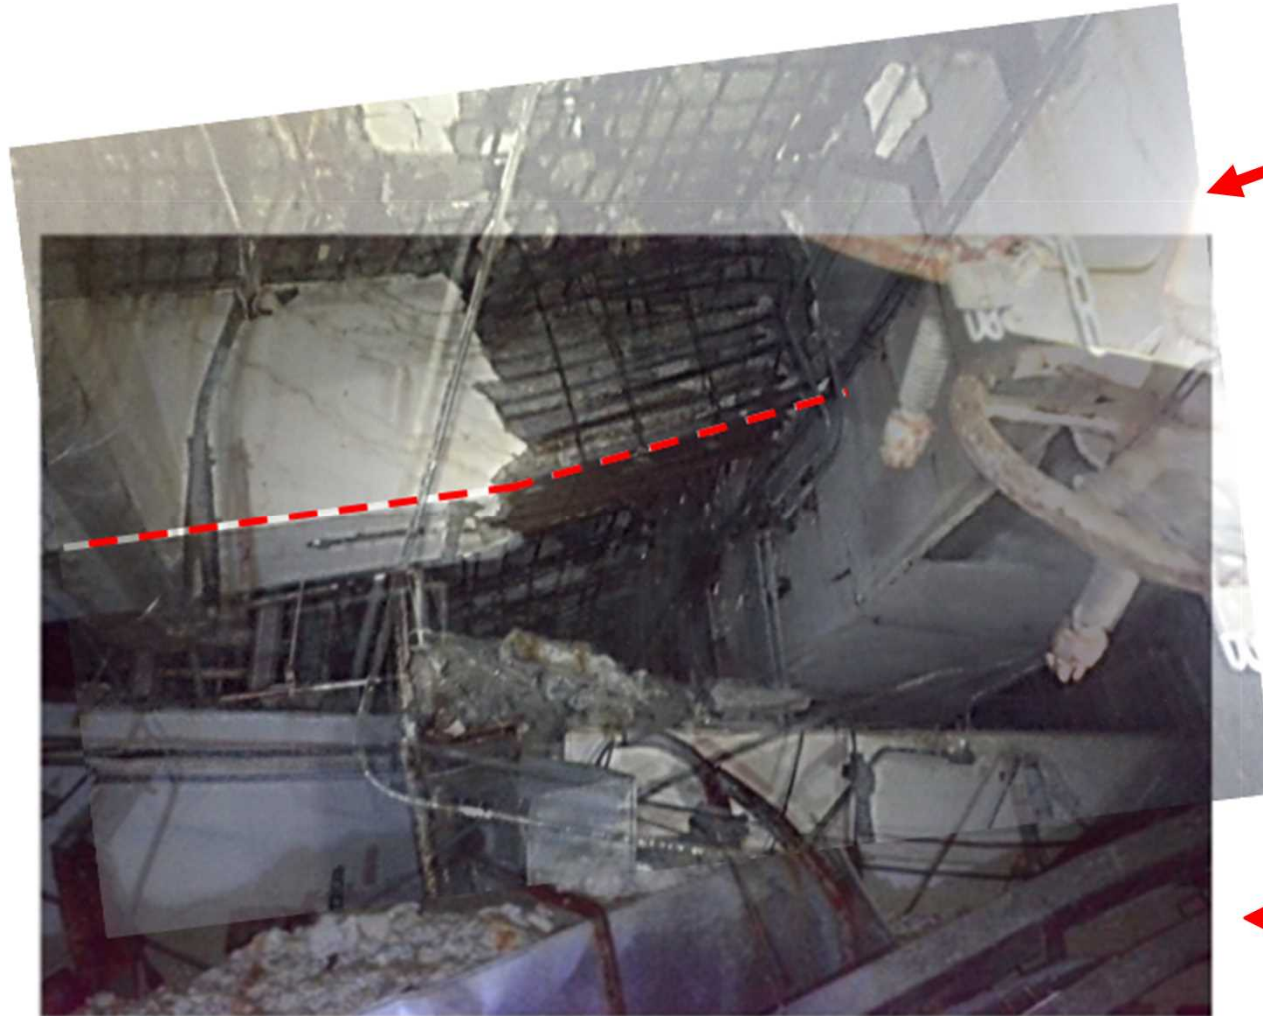
← 令和6年3月1日撮影

← 令和元年12月12日撮影

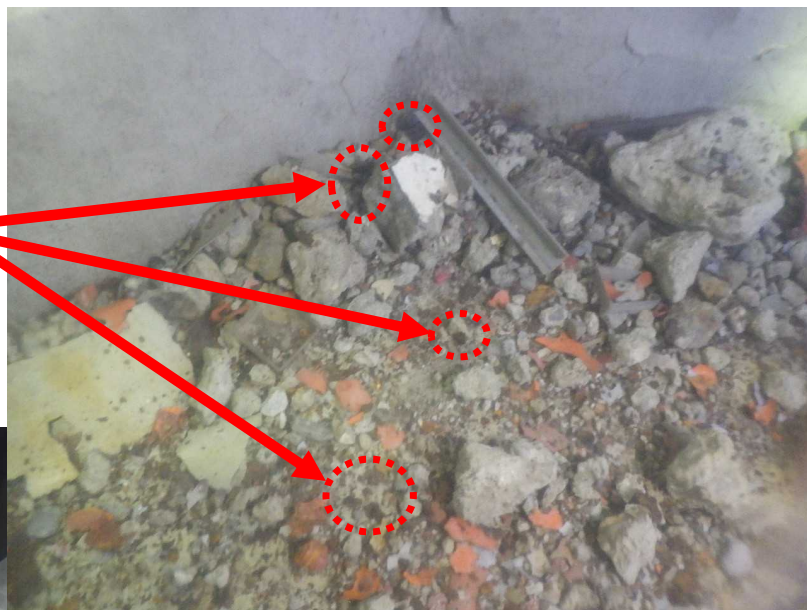
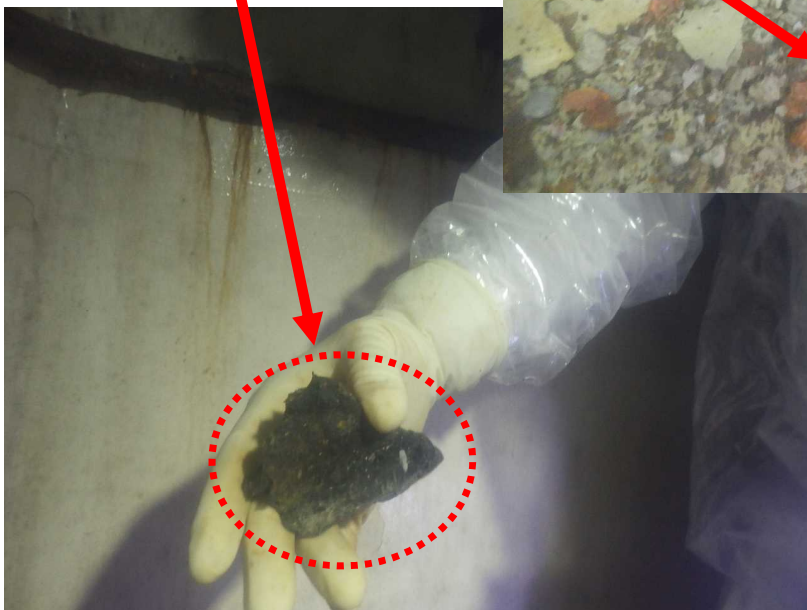
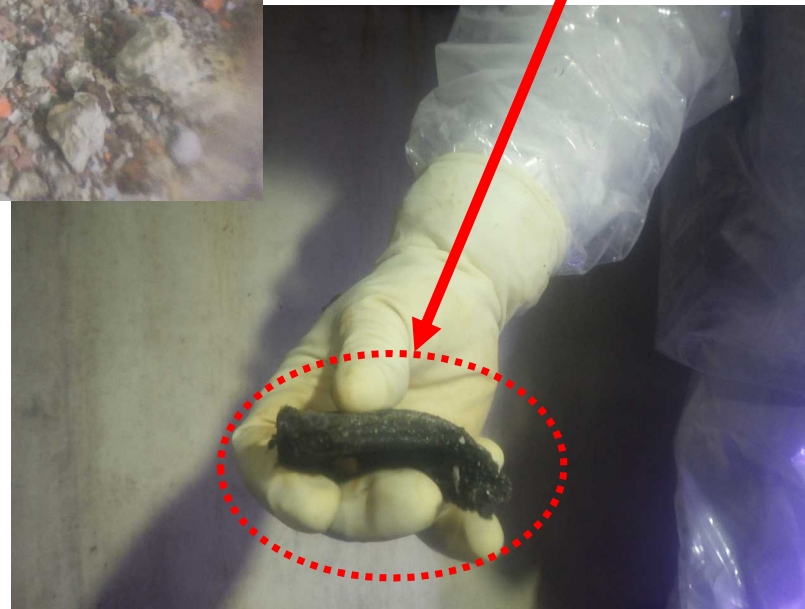
3号機原子炉建屋南東側階段(1階付近)の状況

アスファルト防水層の
破片と思われる物質

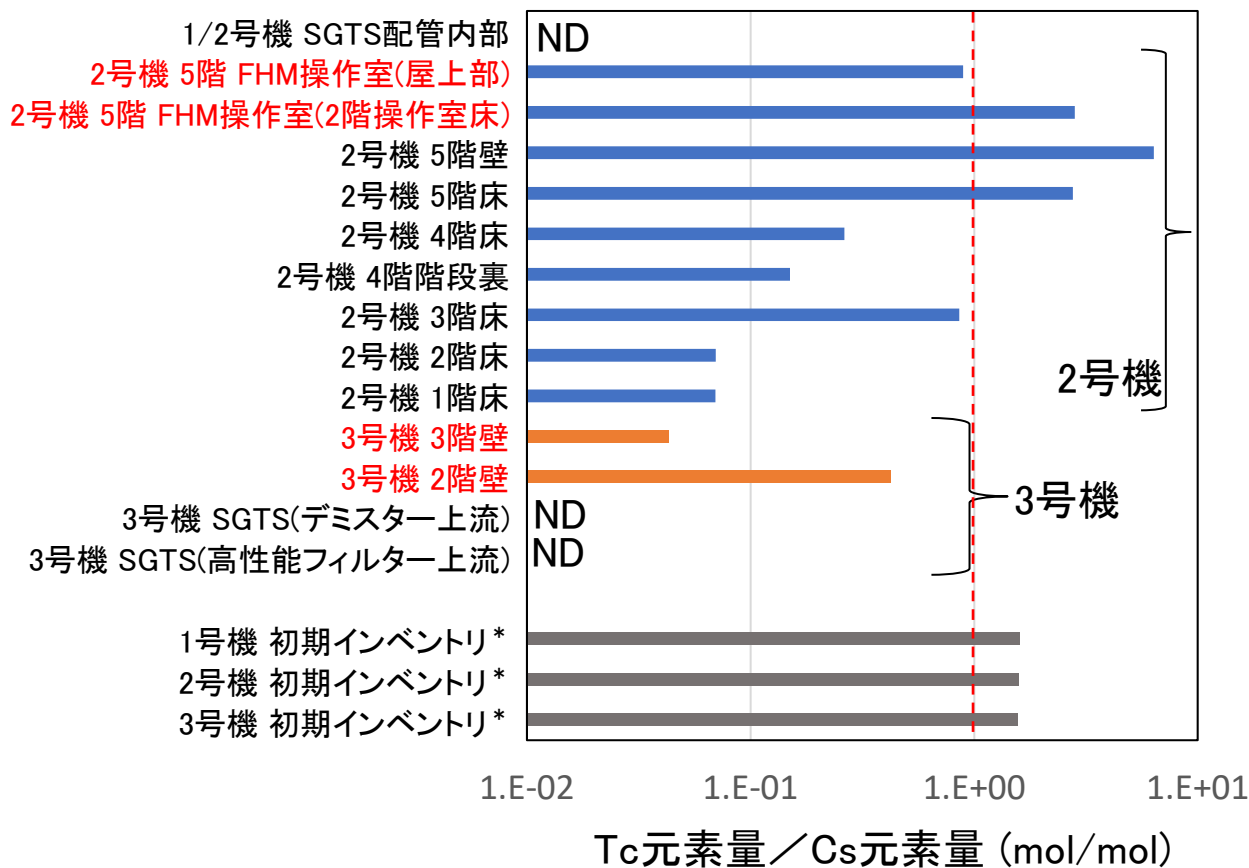
スミヤ試料溶解液の分析結果 (3/4): Tc

➤ Moと同様に酸化物の形態になると燃料から放出され易いTcについても、Moと同様の傾向が得られている。108 -

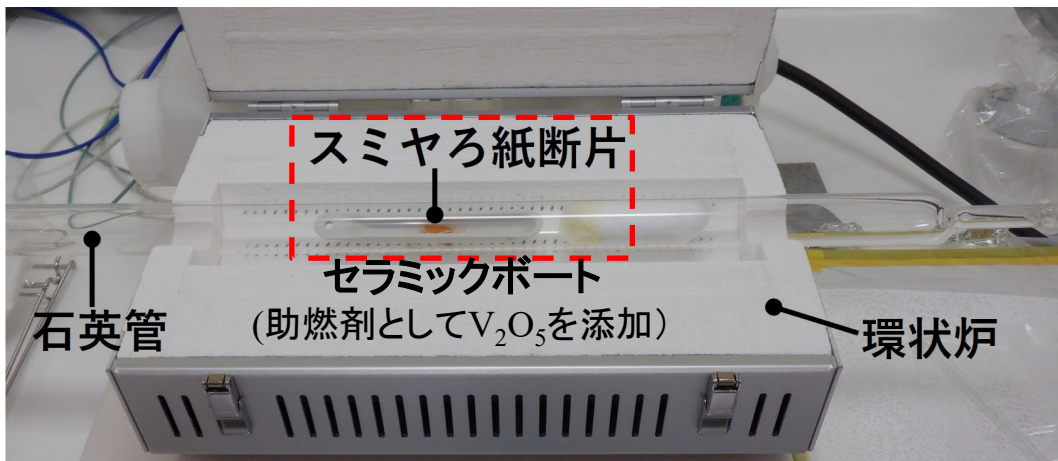
燃焼法によるスミヤろ紙断片の分析 (I-129)

茶色の変色は助燃剤として添加した V_2O_5 によるもの

スミヤろ紙断片の燃焼 (1000°C、50分) ⇒ 放射性物質の回収
