循環注水冷却スケジュール

# 福島第一原子力発電所 4号機使用済燃料プールから 取り出した燃料の外観点検結果について

# 2号機 PCV内監視計器の再設置について

# 1F-1号機JPSSLからのRPV窒素封入 仮設ライン設置ならびに健全性確認について

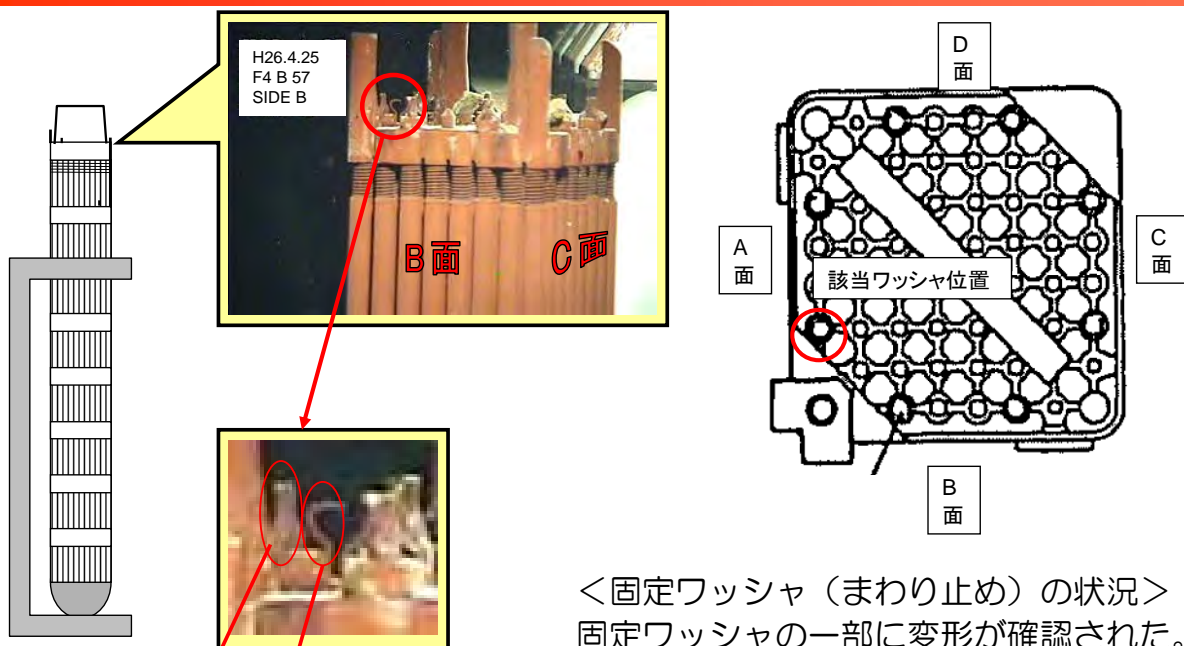
## 外観点検結果② ー固定ワッシャの変形ー （燃料タイプ 8×8燃料）

※固定ワッシャ（まわり止め）は、ボルトが動かないよう固定するもの。

＜固定ワッシャ（まわり止め）の状況＞  
 固定ワッシャの一部に変形が確認された。  
 →燃料集合体の荷重伝達箇所ではなく、また、固定ワッシャの機能が失われてはいないため、燃料健全性および燃料取扱上、問題とされない。

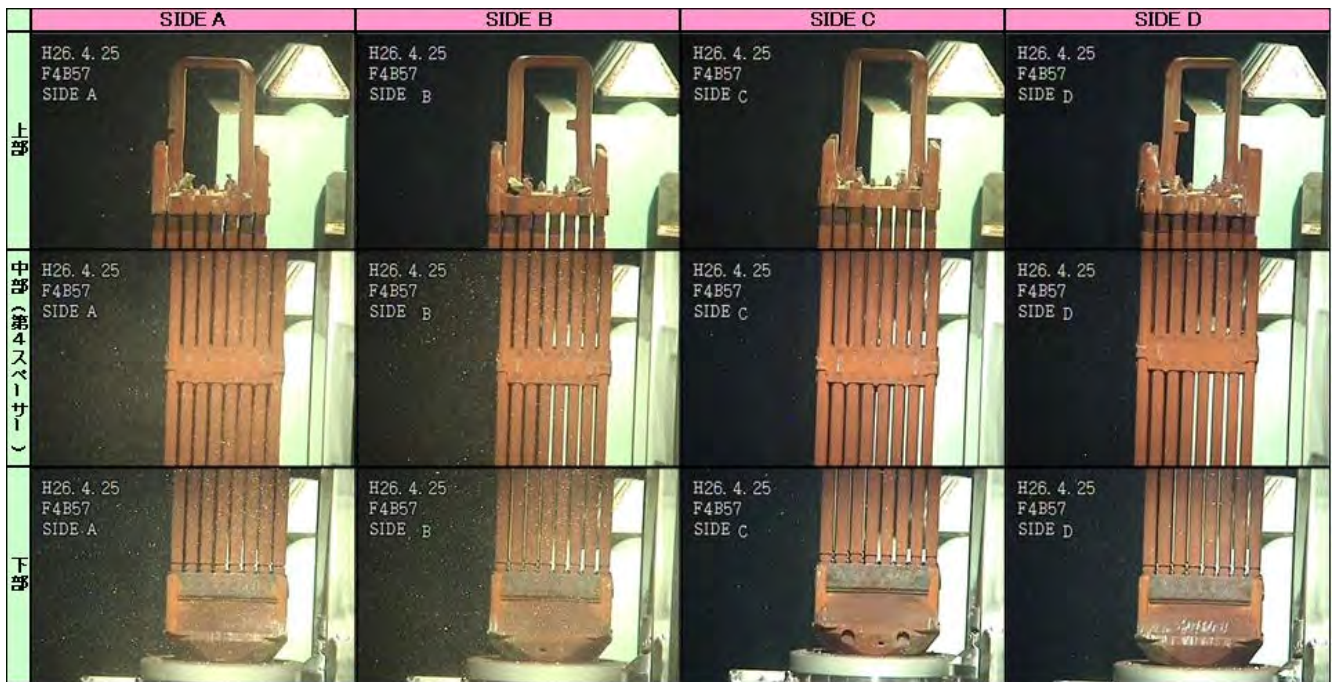
(参考) 外観点検結果 — 8×8燃料 外観点検—

○ 問題なし  
 なお、微少ながれきの混入が見られたものの、損傷無し

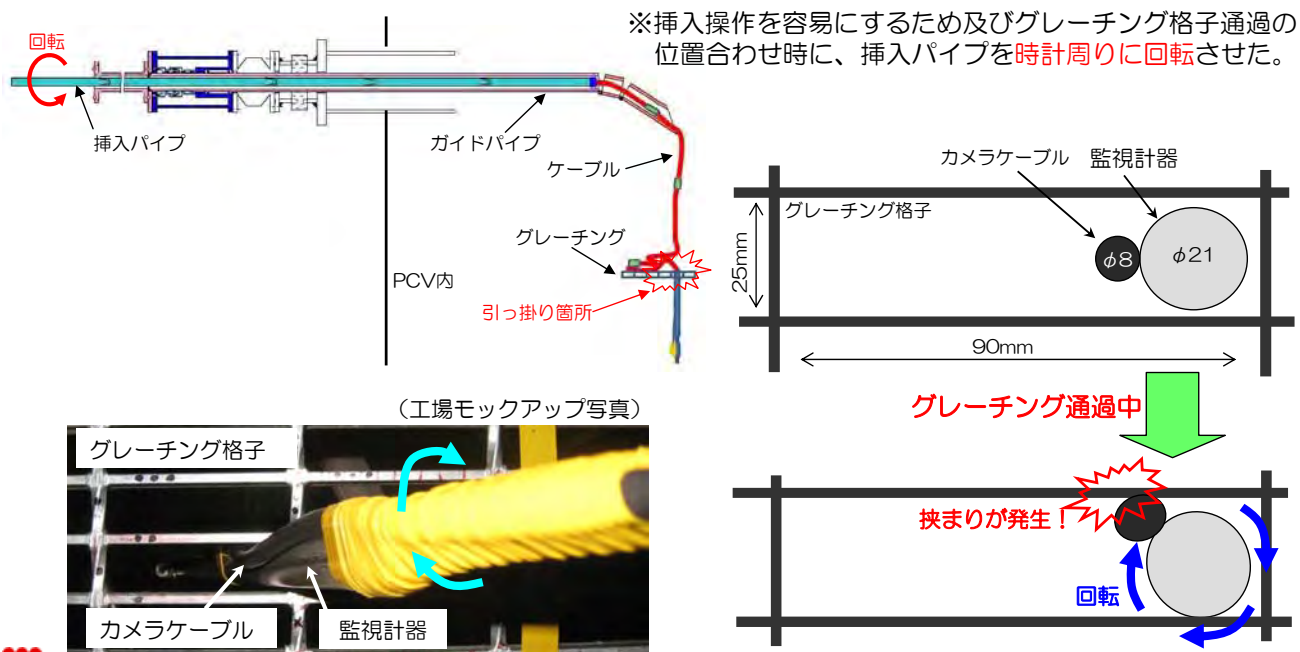
(工場モックアップ写真)

- 工場再現試験により、挿入時の回転操作※により生じた  
**ケーブルのねじれが原因**であることを確認。

※挿入操作を容易にするため及びグレーチング格子通過の位置合わせ時に、挿入パイプを時計周りに回転させた。

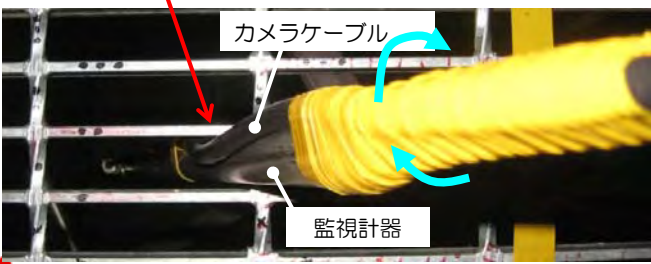
(工場モックアップ写真)

グレーチング通過中

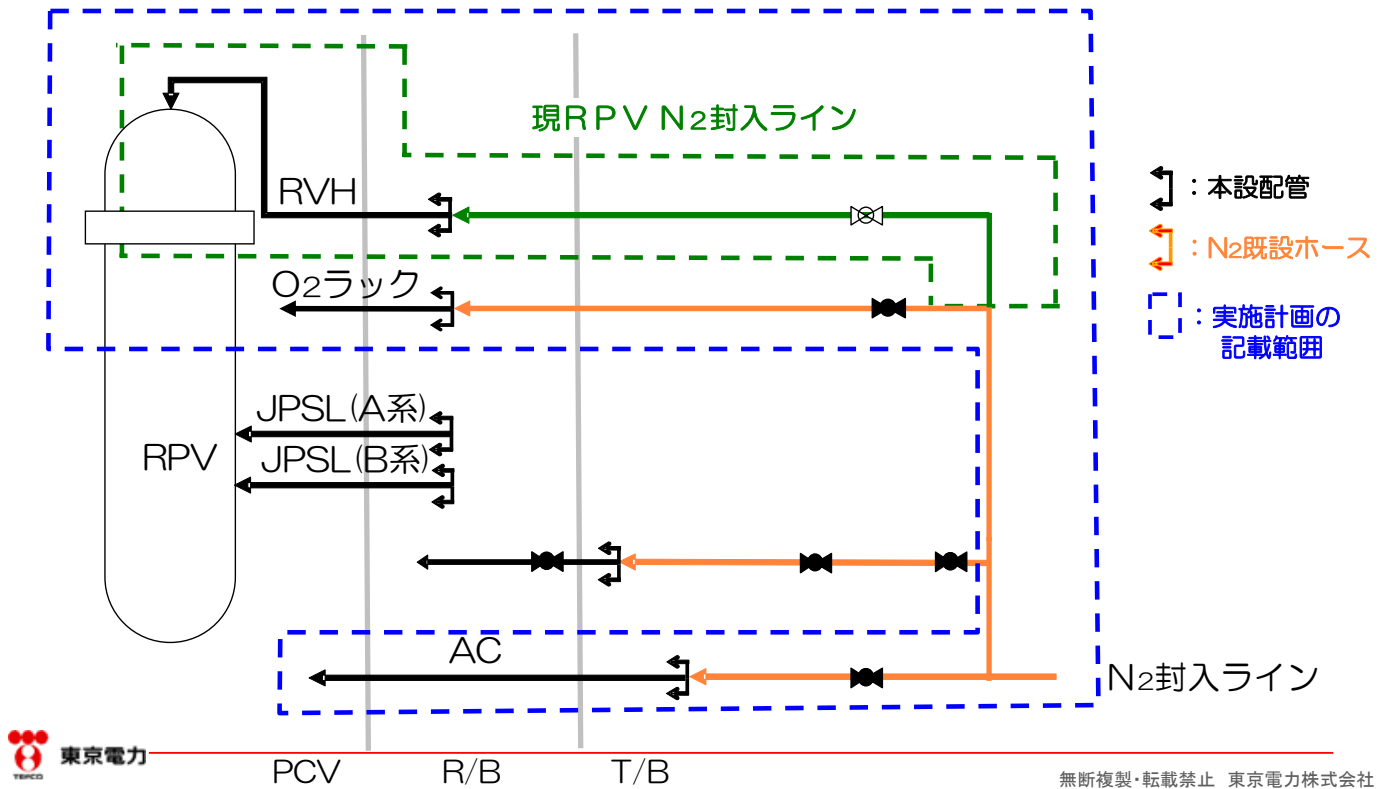
## 4. 系統変更 (1) 現状：系統概要図

- ・現状は、RVHラインからRPVへN<sub>2</sub>を封入実施中

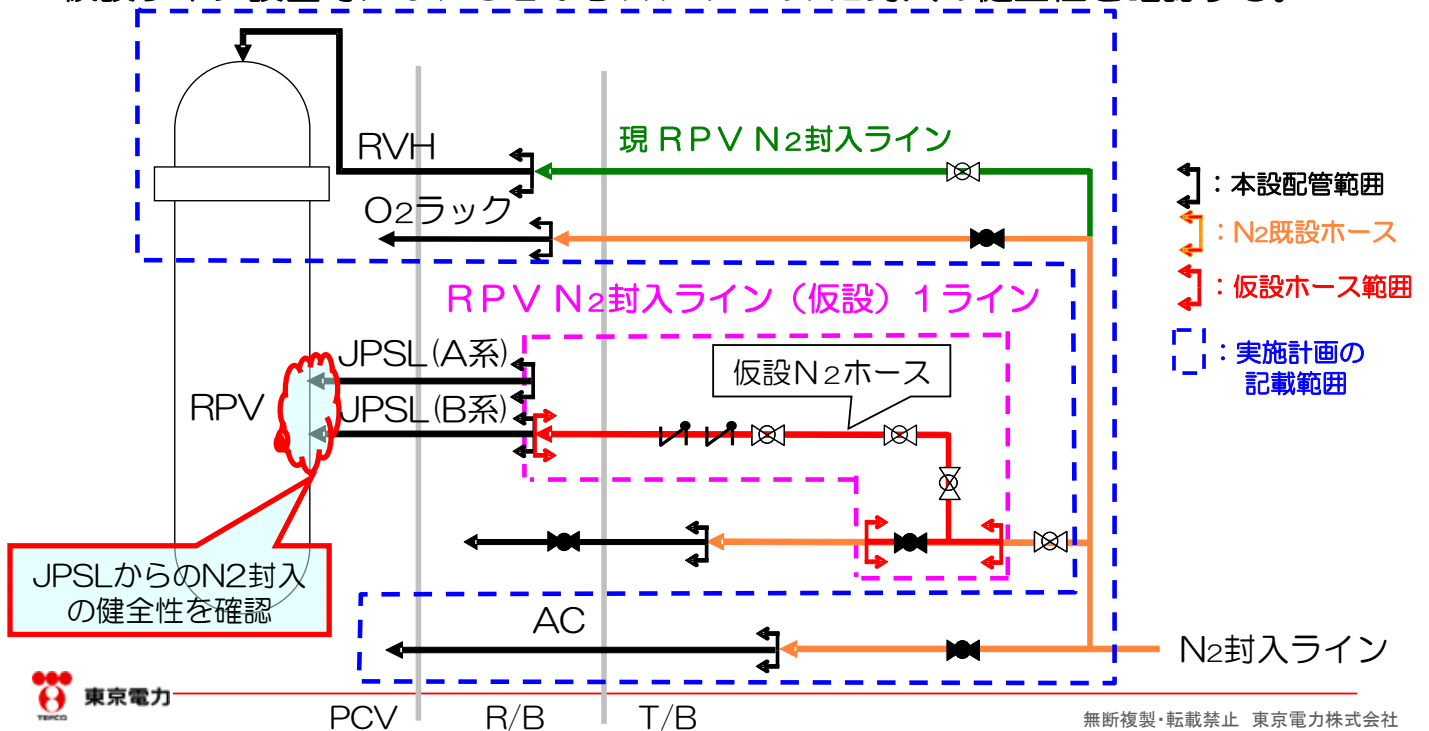
## 4. 系統変更 (2) 仮設ライン設置後：系統概要図

- ・ JPSLからのN<sub>2</sub>封入ライン（仮設）を1ライン設置する。  
（ホースの繋ぎ込みはカップラー等による）
- ・ 仮設ライン設置時にJPSLからRPVへのN<sub>2</sub>封入の健全性を確認する。

- 本件は実施計画との関係が懸念されるが、JPSLの健全性確認が出来ていないことから、今回は仮設ラインによる健全性確認試験とする。  
(ホースは実施計画と同一仕様を用いる)
- 仮設ライン設置時にJPSLのA系B系それぞれの健全性ならびにN2封入可否の確認試験を行うこととする。  
また、確認試験は既設ルートからのN2注入量の増減は行わず、仮設ラインからの注入量を増加する形で実施する。
- JPSLの健全性が確認出来た場合、本設化を行うこととする。
- 本設化の際、再び高線量環境下のR/B内に同じ仕様のホースを敷設し直すのは作業員の被ばく増大するだけで合理的でないため、仮設ラインのホースの一部を流用し、被ばく低減を図ることとする。

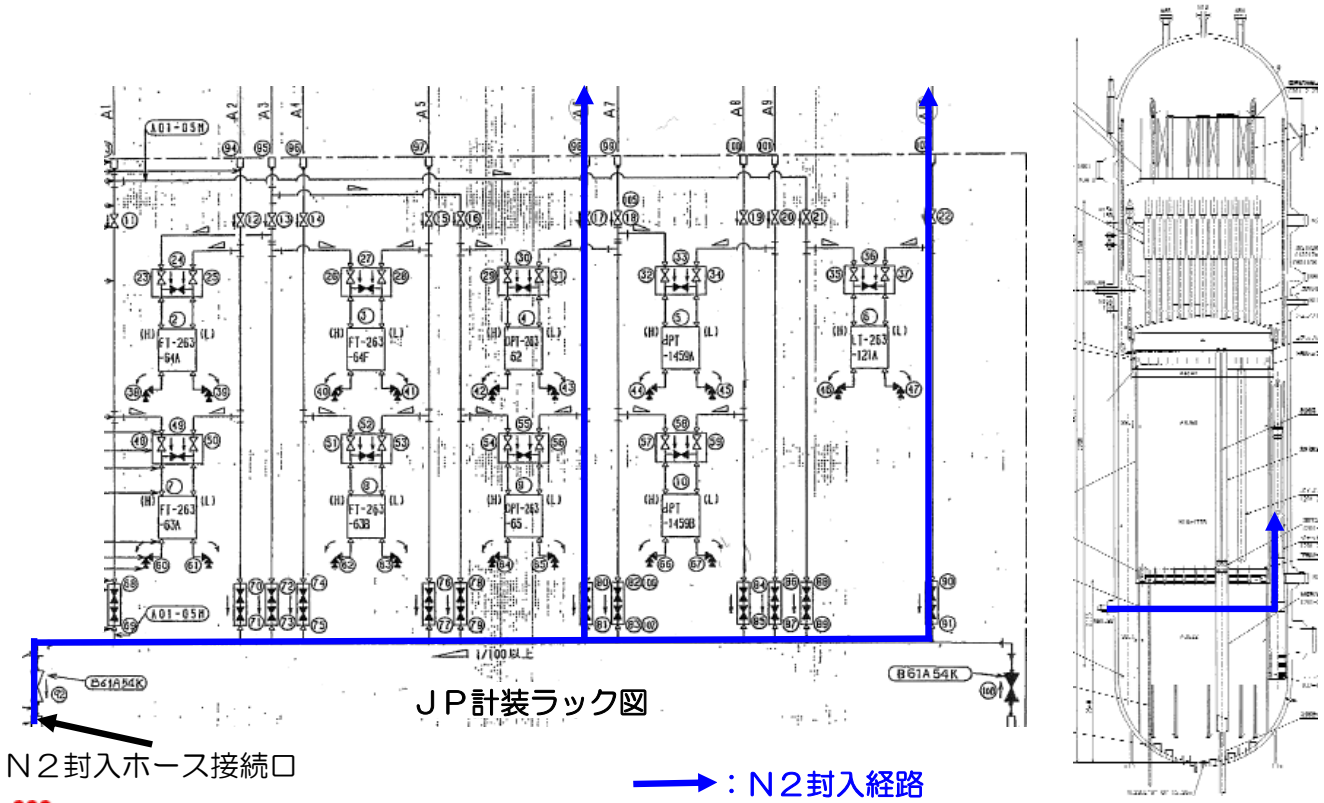
# (参考(1)) JP計装ラック及び炉内のN2封入経路

N2封入ホース接続口

→ : N2封入経路
