# 所内共通M/C1A(6B:⑩変圧器盤)停止に伴う 実施計画関連設備の停止について

平成26年5月23日  
東京電力株式会社

# 2号機 PCV内監視計器 再設置作業（STEP1）の結果について

# 2, 3号機PCVガス管理設備 配管・機器改造工事について

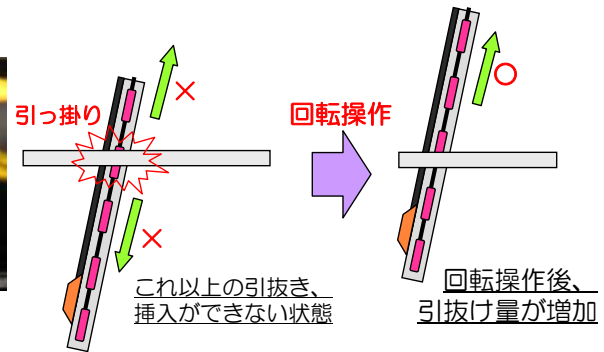
(工場モックアップ写真)

- パイプの回転操作により、当初の引っ掛り位置よりもケーブルが引き抜けるようになったため、ねじりが解消される兆候が確認できた。

- しかしながら、その後のパイプ全挿入操作による**先端計器の着水 (グレーチング部の通過)**は確認できず、計画位置に設置できなかった。

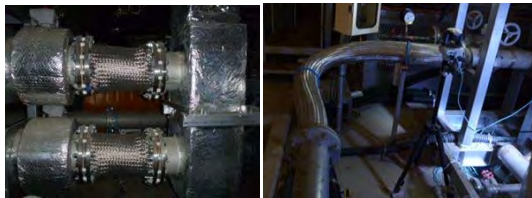
現状	
フレキシブル チューブ

<p>衝突による損傷や経年劣化により内部チューブに穿孔が起こる可能性がある。</p> <p>2号機：12箇所 3号機：14箇所</p>
樹脂製ホース

金属配管化することにより、漏えいリスクの低減・設備恒久化を行う。

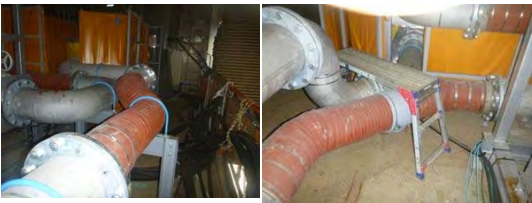
<p>合成ゴム製であり、長期使用によりゴムの硬化、亀裂が発生する可能性がある。</p> <p>2号機：5箇所 3号機：6箇所</p>

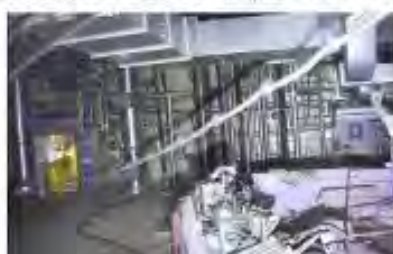
3号機R/B内ダクト(約100mSv/h)

- ・2,3号機ではR/B内の**高線量区域**にダクトホース部分が存在している。
- ・損傷を検知する機能はなく、高線量のため日常パトロールでの目視確認も困難である。
- ・3号機のダクトホースはシングルライン構成である。
- ・現在、ダクトホースの健全性確認をロボット等により1回/年目途の頻度で実施しており、異常のないことを確認している。

ダクトホース部分が損傷した場合、PCVガスのアウトリークまたは大気のインリークが生じ、水素濃度・希ガス濃度の測定が困難となる可能性がある

- ①運転パラメータ監視+ロボット等による目視確認による異常有無の確認（実施中）
- ②ダクトホース交換手順の整備（整備中）
