# 高浜発電所1, 2号炉 特別点検 (原子炉格納容器) (案)

平成27年6月24日  
関西電力株式会社

## 1-1 対象の機器・構造物、対象の部位、着目する劣化事象及び点検方法

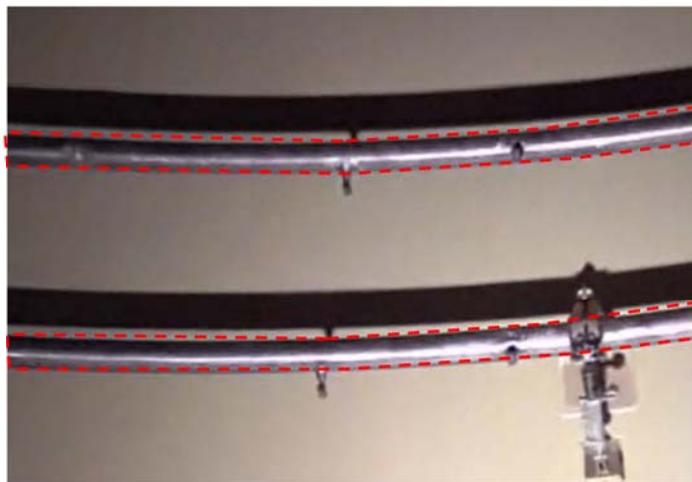
- ・従来の点検では、円筒部外面(アニュラス内)の上部や格納容器内面高所の干渉物裏(ダクト・配管等の裏)について、フロア上・架台上から双眼鏡等を使用した目視点検を実施しているが、双眼鏡等で目視可能な範囲が限定されるため、照度・角度の観点から確認が容易でない。
- ・特別点検では仮設足場やゴンドラ等を利用して可能な限り点検不可範囲を低減させる手法を選択して点検を実施した。

内面高所のうち従来の点検で確認が容易でない範囲

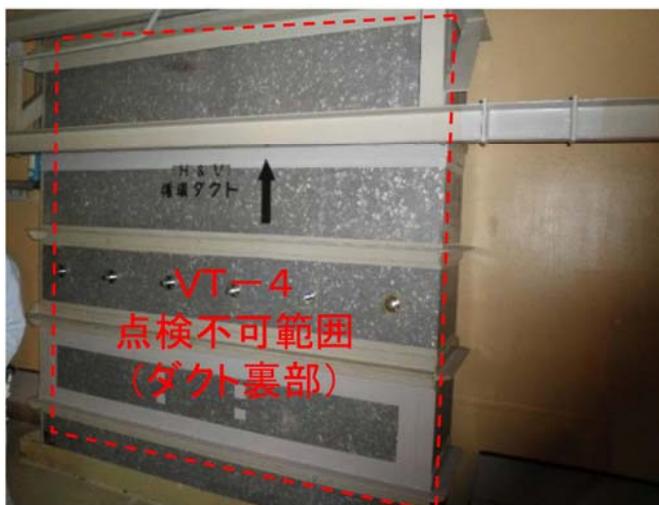
- ・特別点検の実施にあたり、移動可能な仮置物は撤去した状態で、点検可能な全ての範囲について点検を実施した。
- ・原子炉格納容器鋼板前面に設置された干渉物(支持部材、ケーブルトレイ、換気空調用ダクト)など、切断等の手法に拠らなければ移動できない干渉物については撤去を行わず、VT-4手法で点検可能な範囲での点検を実施した。
- ・特別点検における点検不可範囲としては以下のものがあったが、特別点検において点検不可とした範囲においても、接近可能な範囲は日常保全として可視可能範囲での点検・保守を実施している。
  - (1) 接近可能だがVT-4の要求条件が確保できない範囲
  - (2) 高所等で接近が困難でありVT-4の要求条件が確保できない範囲

干渉物裏(ダクト等)

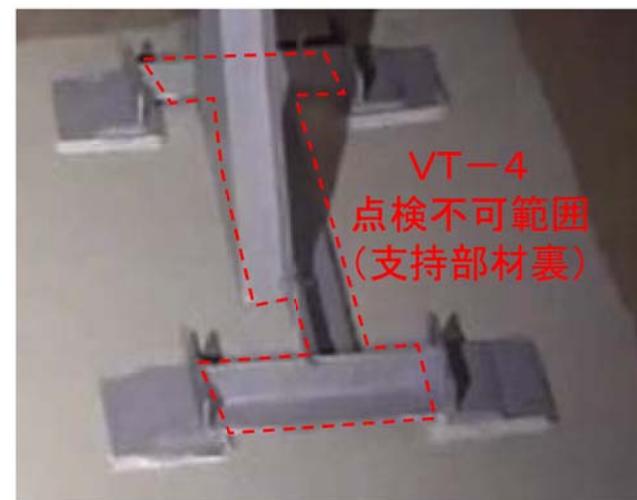
干渉物裏(支持部材)

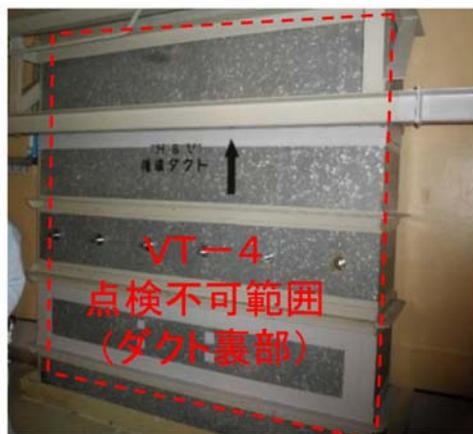
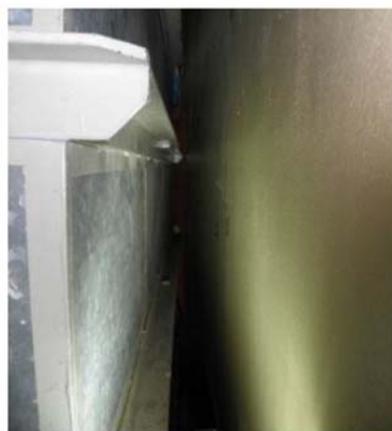
### (1) 接近可能だがVT-4の要求条件が確保できない範囲

従来の点検でVT-4精度ではないものの点検が実施できており、塗膜の劣化はなかったことを確認していることから、現状保全を継続することで今後の運転延長期間における格納容器の気密性・構造健全性が保たれる。
