高浜発電所 1、2 号炉 特別点検  
(原子炉格納容器)

補足説明資料

平成 28 年 3 月 11 日

関西電力株式会社

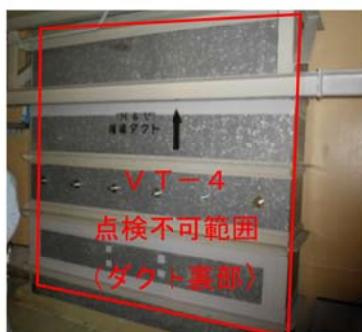
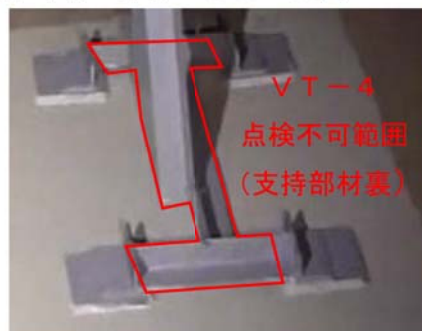
図3. 15 点検不可範囲の例（写真は高浜1号炉）

特別点検における点検不可範囲としては以下のものがあつたが、特別点検において点検不可とした範囲においても、接近可能な範囲は日常保全として可視可能範囲での点検・補修を実施している。点検不可範囲の例を図3. 15に示す。

- ・ 接近可能だがVT-4の要求条件が確保できない範囲
- ・ 高所等で接近が困難でありVT-4の要求条件が確保できない範囲

干渉物裏（ダクト裏）

干渉物裏（支持部材）

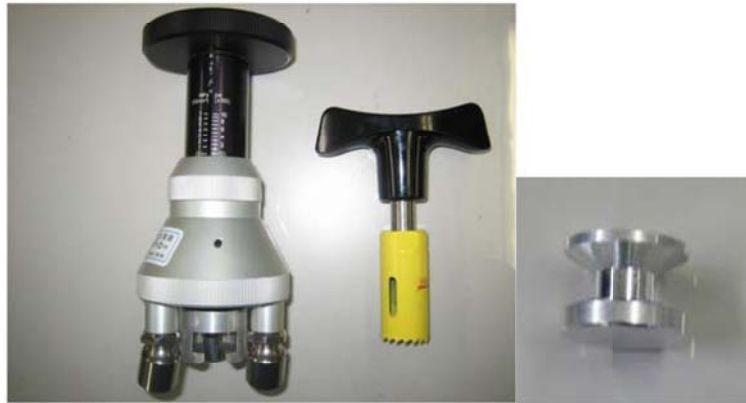
図 プルオフ法の試験機材  
(左：付着性試験器、中：ドリルカッター、右：ドリリー)

「プルオフ法」は、ドリーと呼ばれる円筒形の引張端を塗膜に接着剤で固着し、接着剤が乾いた後ドリーを引っ張り、塗膜が剥がれるのに必要な最小の張力を測定する方法であり、塗膜の付着性能を具体的な数値で表すことができる。

プルオフ法により測定された破壊強さ（付着力）は以下の通り。
